平成17年度サロベツ自然再生事業
水文・植生環境等定点観測業務

報告書

平成18年2月

環境省北海道地方環境事務所
アジア航測株式会社

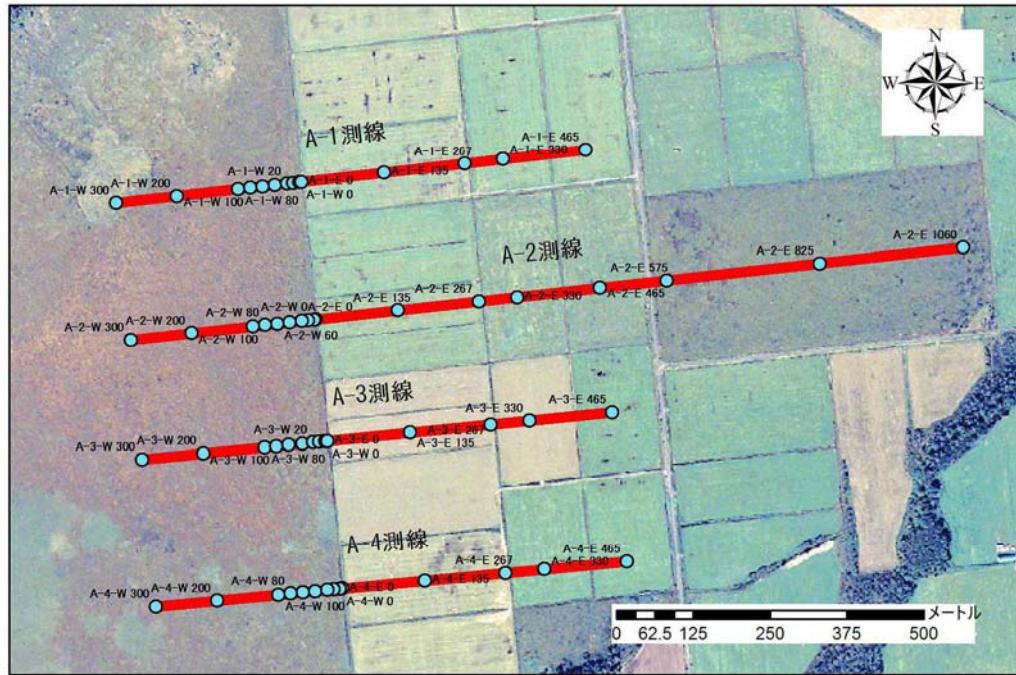
図 2.1.2 A測線における地下水位観測測線と観測孔位置

図 2.1.1 には上記地下水位観測測線の配置図を示す。また、A測線、B測線及びE測線の詳細な観測点位置図を図 2.1.2、図 2.1.3 及び図 2.1.4 に示した。また、図 2.1.5、図 2.1.6 には水抜き水路1及び水抜き水路2堰上げ実証試験地の地下水位観測孔の配置図を示す。また、各観測孔の水位計測結果の詳細は巻末の地下水位観測結果整理表にまとめて示す。

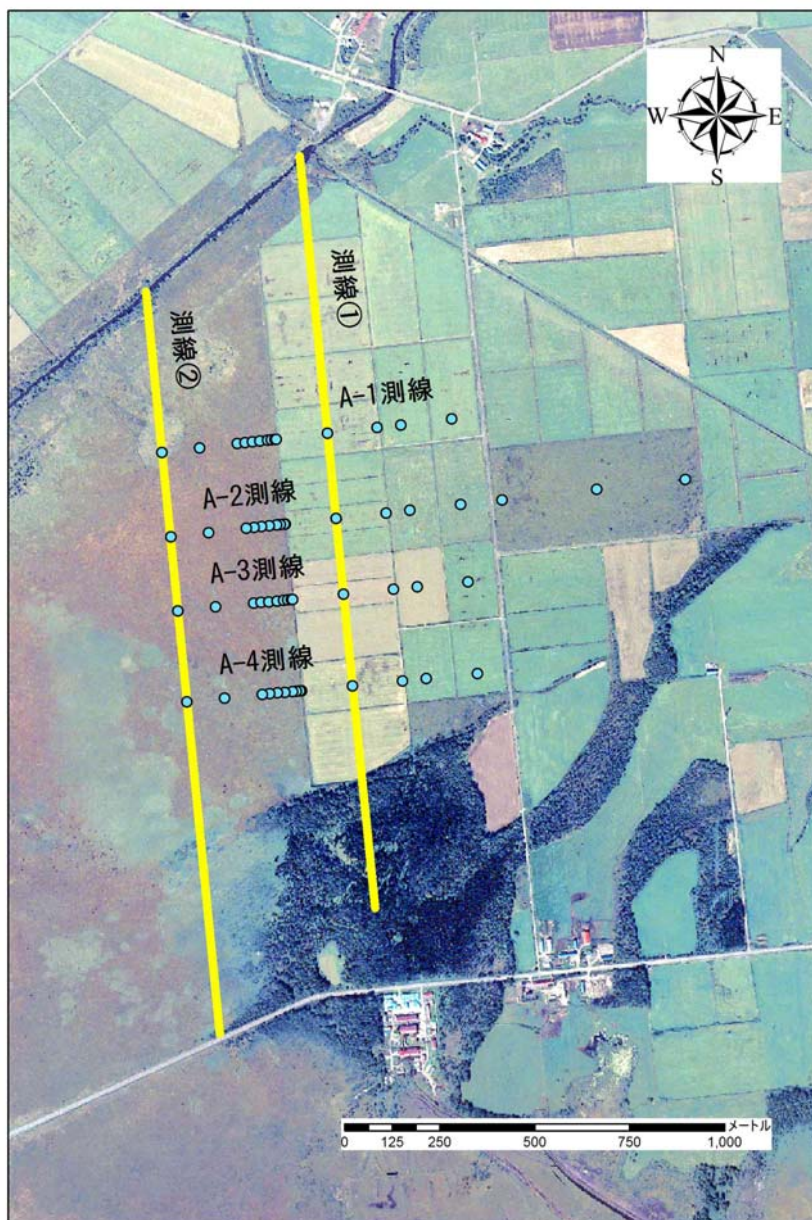
図 2.5.6 A 測線に直交する方向の断面位置図

円山ーサロベツ川放水路方向での地下水位分布を検討するために、図 2.5.6 に示す農地側（測線①）と湿原側（測線②）の2測線を設定した。図 2.5.7 及び図 2.5.8 それぞれの測線に沿った地下水位分布の変動図を示す。なお、図 2.5.7、及び図 2.5.8 では、冬季から春季の豊水期を寒色系で、夏季から秋季の渇水期を暖色系で示した。

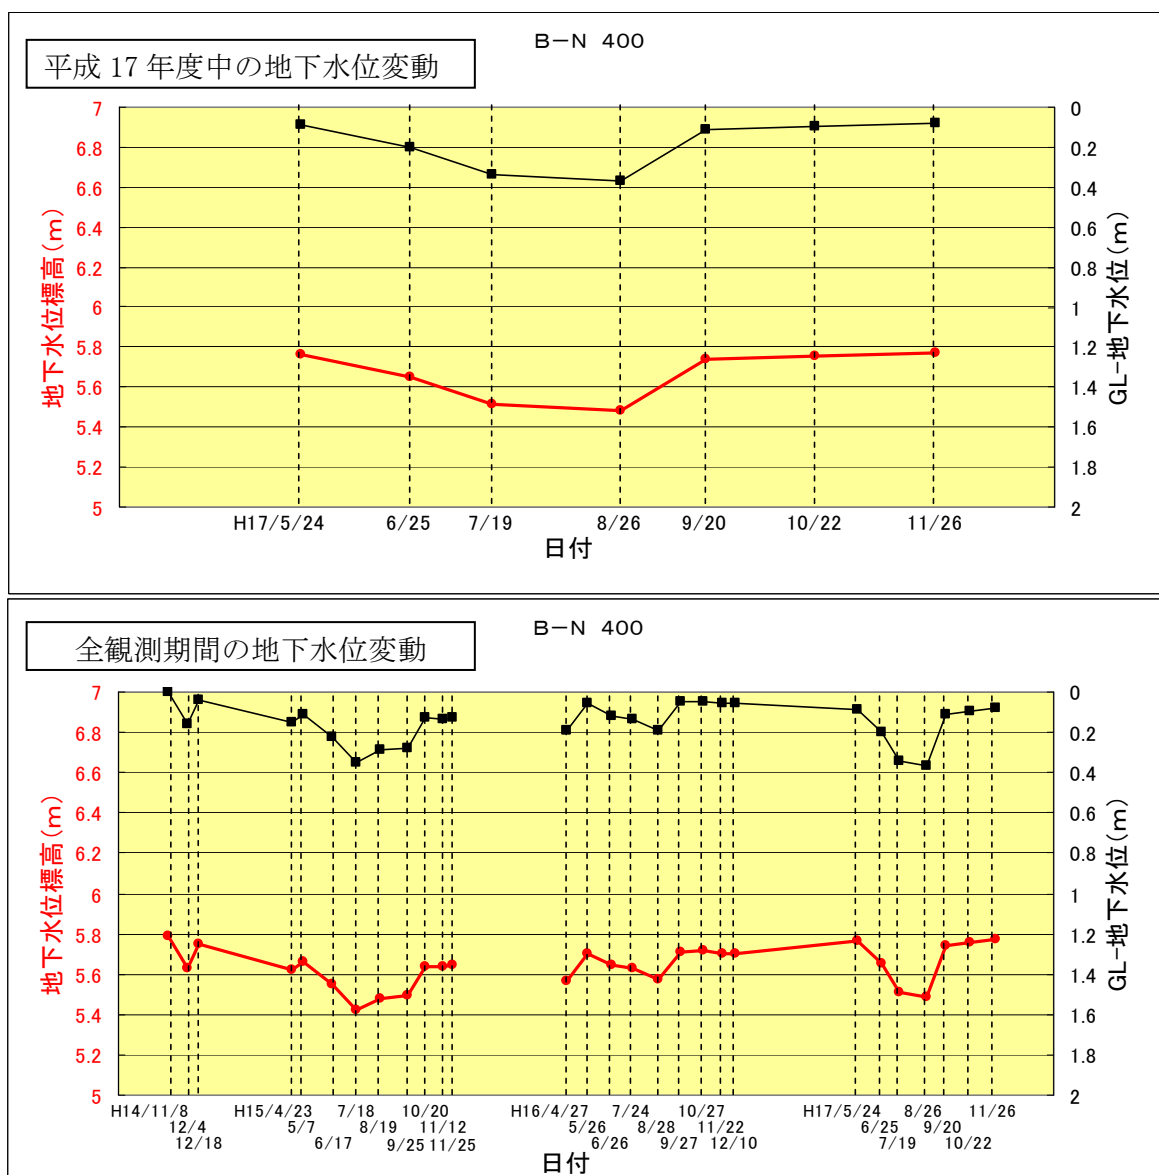
図 2.6.7 ゾーン④ (B-N 400 地点) の地下水位変動図

平成 16 年度以前の地下水位変動に比べると、17 年度の渇水期の地下水位標高は、16 年度の渇水期よりは低下したが、平成 15 年度の渇水期の地下水位低下量には及ばなかった。

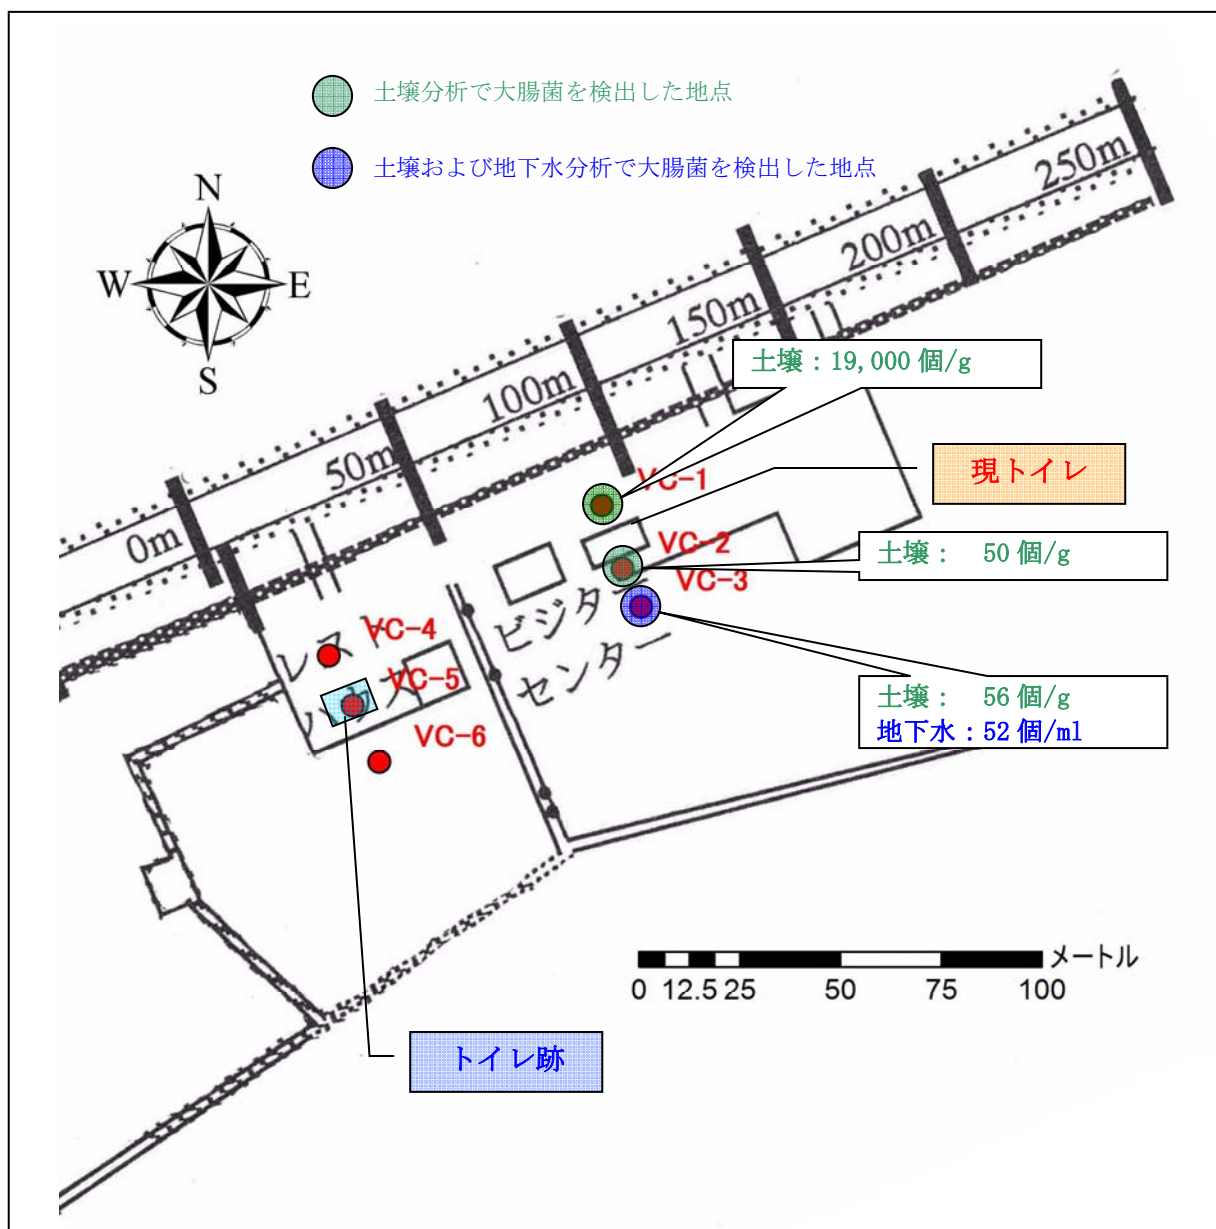
図 3.3.14 原生花園園地における大腸菌群集の分析結果

土壌の大腸菌群集は、現トイレの北側の VC-1 地点が 19,000 個/g と他の地点と比較して桁違いに高く、現トイレの南側では 50~56 個/g であった。また、VC-3 地点の地下水では 52 個/ml であった。

これらの大腸菌群集分布から判断すると、西側盛土部のトイレ跡地では現状では影響が見られない。しかし、現トイレ周辺では夏季の繁忙期にはトイレからの影響（例えば、清掃時の排水など）がその周辺域に現れていることが示唆される。
