## 4. 施工後の地下水位、植物の推移

### 4.1 水抜き水路1（落合沼）における地下水位、植物の推移

平成 25 年度サロベツ自然再生事業地下水位観測外モニタリング調査業務

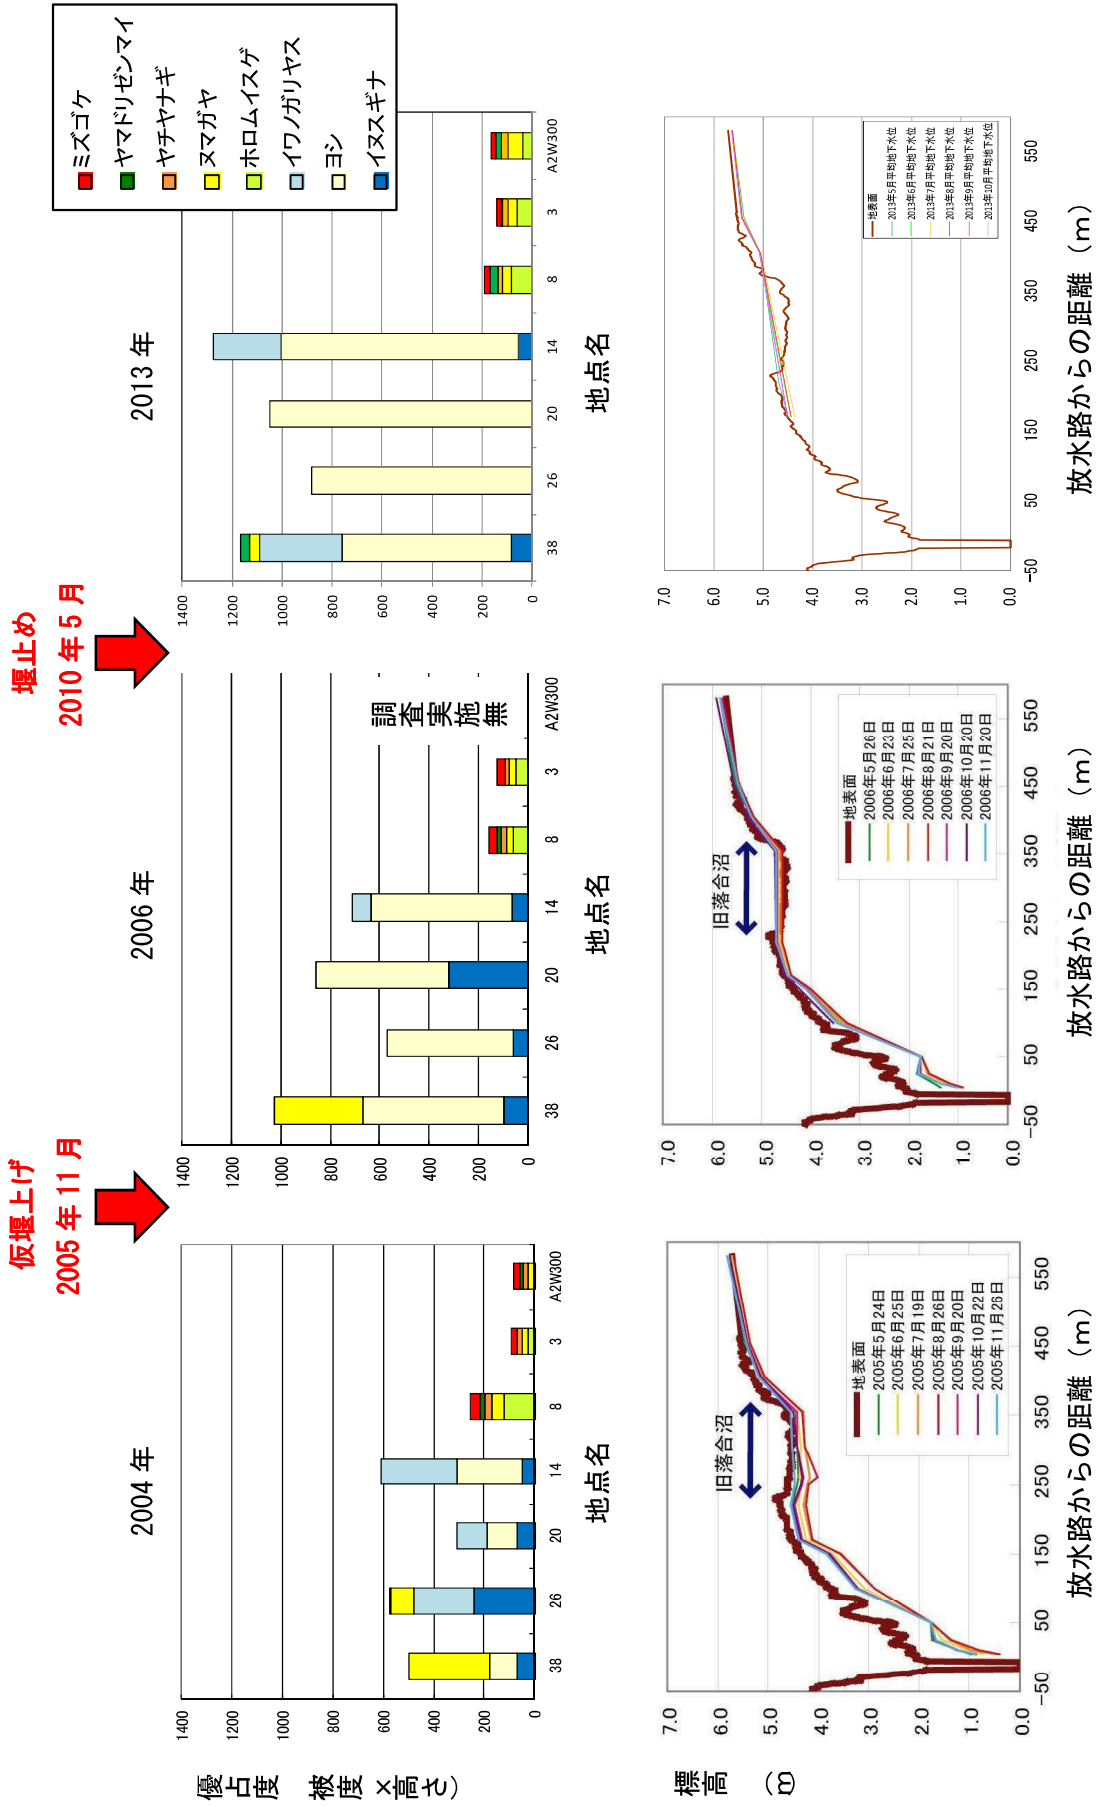
図 4.1.3 c-c' 断面における地下水位と植物（優占種）の変化

沼を縦断する測線（c-c' 測線）地下水位と植物の推移を図 4.1.3 に示す。

地下水位については、仮堰上げ前に夏季の地下水位低下が大きかったものが、仮堰上げ後には水位低下が小さくなった。堰止め後はさらに水位が上昇した。

植物については、落合沼の窪地内にある NO. 26、NO. 20、NO. 14 は、仮堰上げ後にヨシが増加した。また沼の中心部にあたる NO. 20 では仮堰上げ後はイヌスギナが増加したが、堰止め後は減少していた。仮堰上げで適度に冠水して生育に適した条件になっていたのに対し、堰止めによって水深が深くなったため環境が変化し、イヌスギナの生育が抑制されたと考えられる。高層湿原域にあたる NO. 8、NO. 3、A2W300（対照区）は、大きな変化はなく高層湿原植生が維持されていた。

※断面図における地下水位標高は、2004年および2006年では一斉調査時の計測結果を、2013年では連続観測の結果から算出した各月の平均値を使用した。

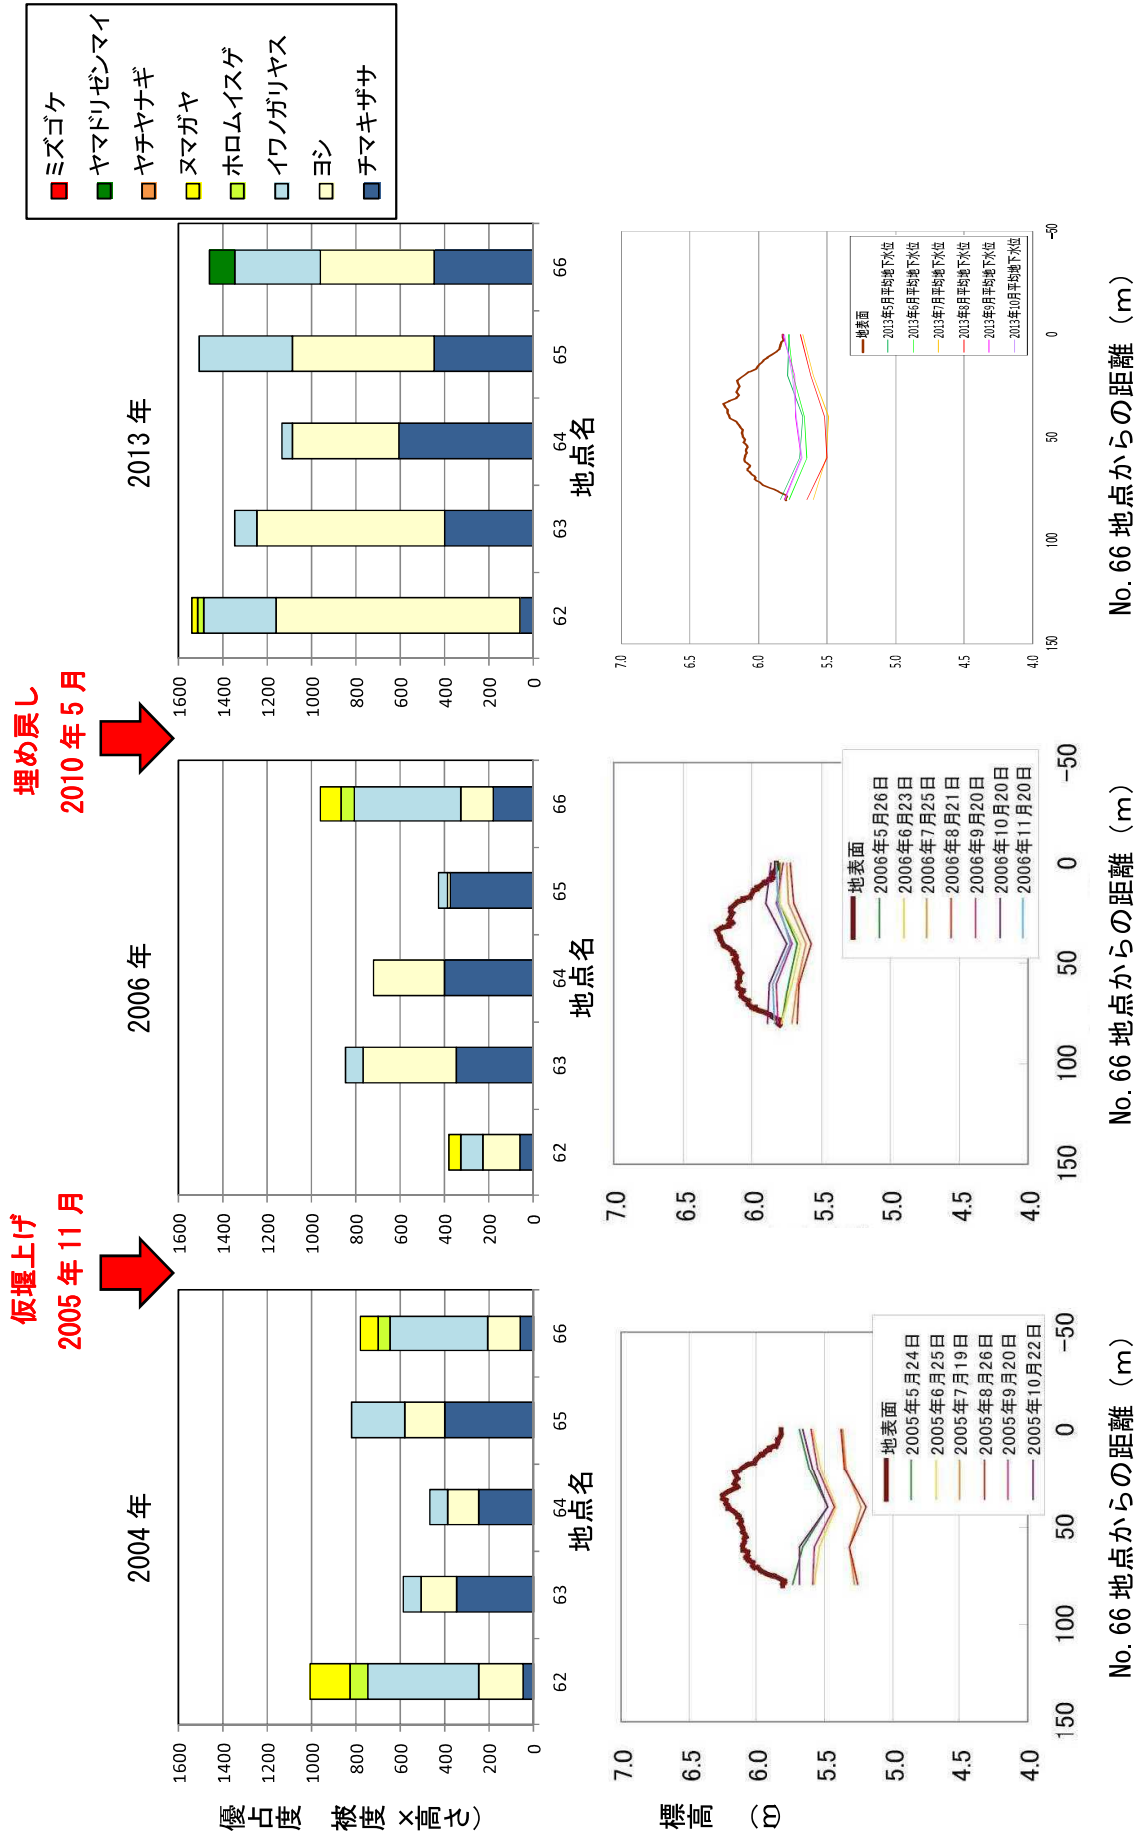
図 4.2.3 f-f' 断面における地下水位と植物（優占種）の変化

土堤直上の土砂堆積地の f-f' 測線における地下水位と植物の推移を図 4.2.3に示す。

地下水位については、地形に反して中央付近で地下水位標高が低くなった。これは水抜き水路 2 による地下水位低下の影響がこの横断面近くまで及んでいることを示唆している。扇型の土砂堆積地の両サイドでは、ほぼ地表面付近に地下水位がみられた。なお、仮堰上げ前に比べて仮堰上げ後の 2006 年、埋め戻し後の 2013 年は地下水位が高くなっていた。

植物については、全地点においてイワノガリヤスやヨシが増加した。地下水位が上昇したことでイワノガリヤスやヨシが生育しやすい環境条件になったためと考えられる。

※断面図における地下水位標高は、2004年および2006年では一斉測水調査時の計測結果を、2013年では連続観測の結果から算出した各月の平均値を使用した。

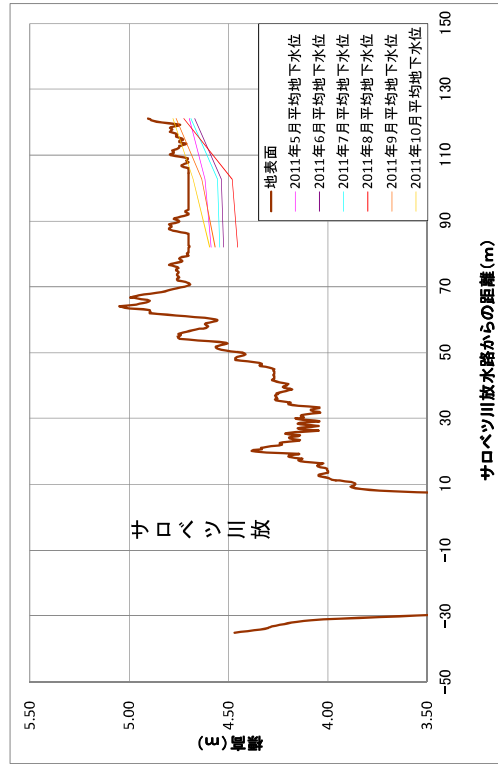
図 4.3.2 水抜き水路3 地下水位と植物（優占種）の変化

調査測線における地下水位と植物の推移を図 4.3.2に示す。

地下水位については、仮堰上げ後に地下水位が上昇した。特に No. 80 では一年を通じて高い水位を維持している。ただし、仮堰の設置後約 2 年が経過し、本年度では仮堰からの漏水を確認した。そのため現状の仮堰のままで周囲の地下水位低下を抑制する効果を持続的に保つことは困難であると考えられる。

植物については、特に大きな変化はみられなかった。

仮堰設置  
2011年12月

※断面図における地下水位標高は、2011年および2013年では連続観測の結果から算出した各月の平均値を使用した。

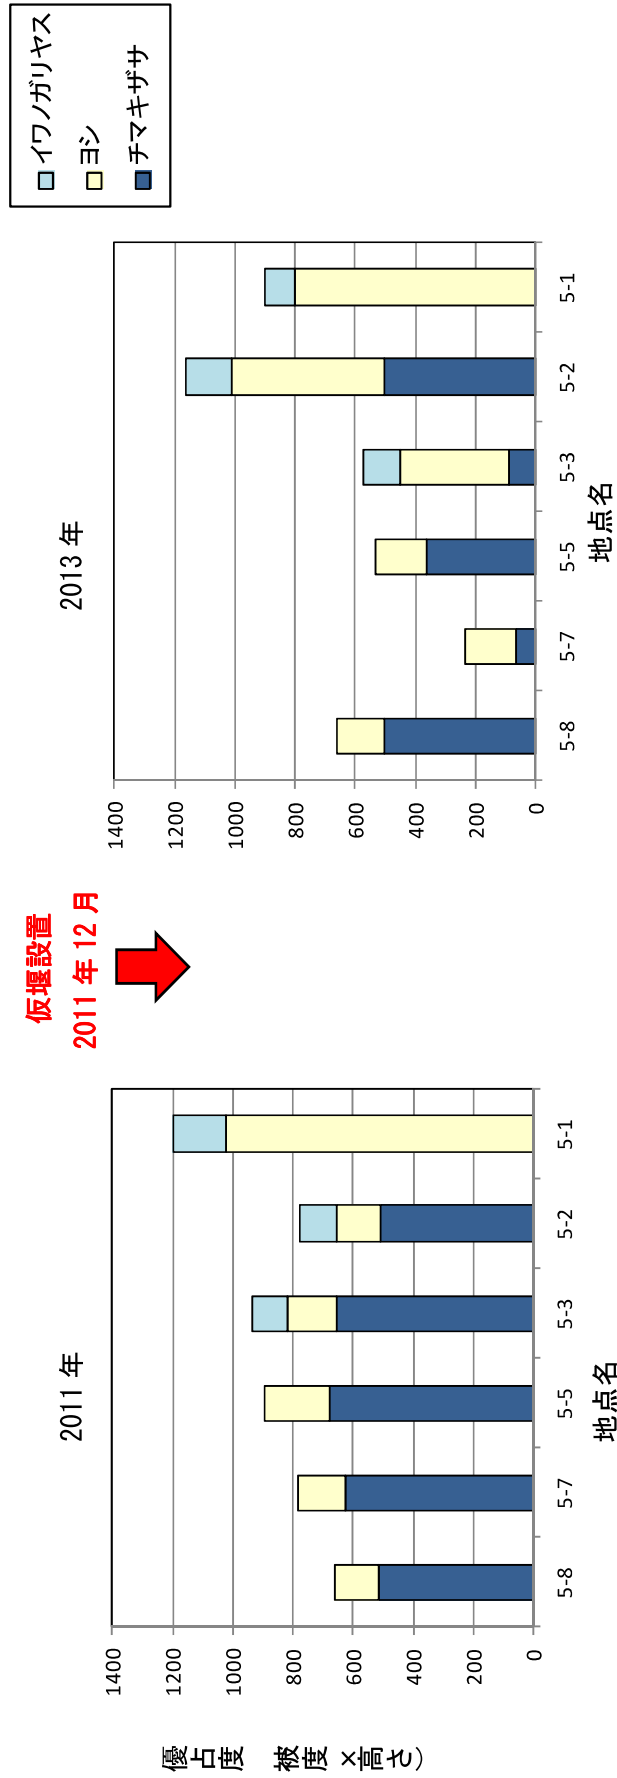
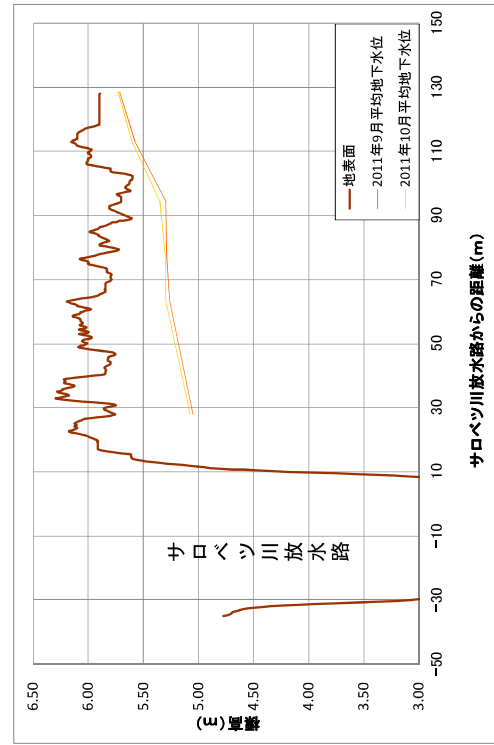
図 4.3.6 水抜き水路5における地下水位と植物（優占種）の変化

調査測線における地下水位と植物の推移を図 4.3.6に示す。

地下水位については、仮堰の設置後約 2 年が経過し、本年度では仮堰からの漏水を確認した。そのため仮堰上げ前と比較して大きな変化はみられなかった。

植物については、仮堰からの漏水がみられたものの、全地点でチマキザサの減少がみられるなど、対策の効果が認められた。ただし現状の仮堰のままでは周囲の地下水位低下を抑制する効果を持続的に保つことが困難であると考えられる。

※断面図における地下水位標高は、2011年および2013年では連続観測の結果から算出した各月の平均値を使用した。

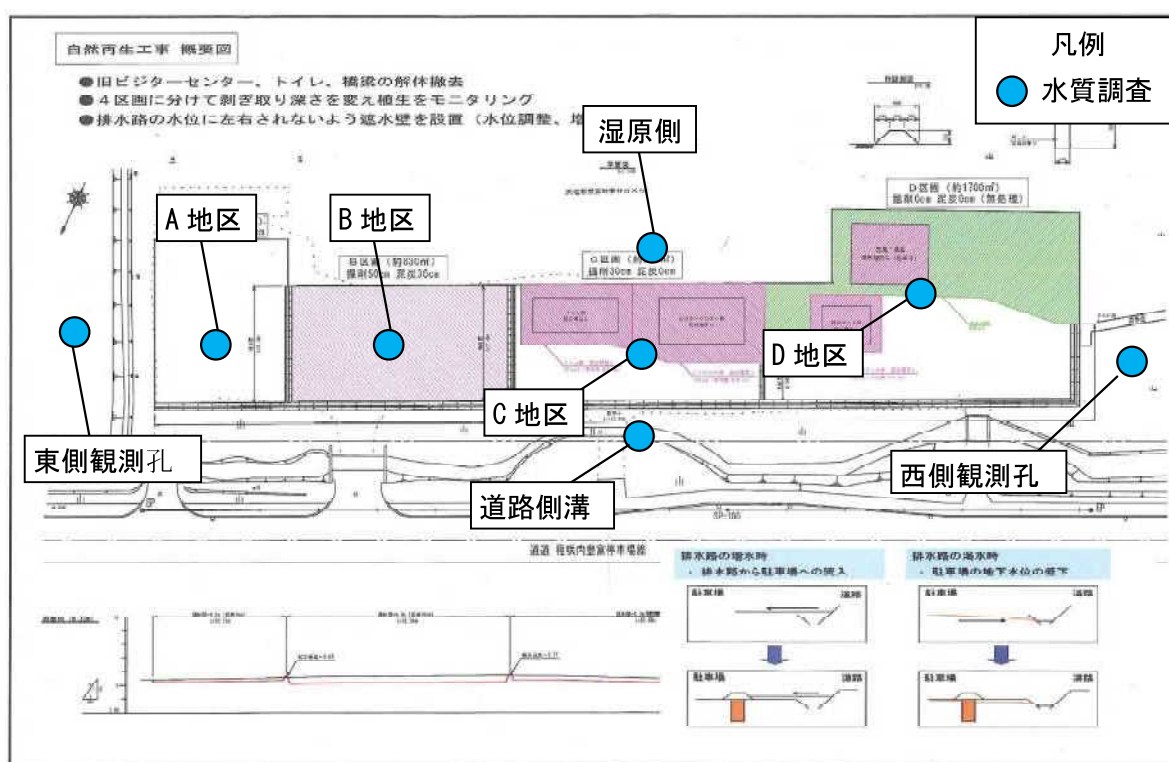
図 5.2.1 調査地点

調査地点は、原生花園跡地 4 地点、周辺の湿原域 3 地点、道路側側溝 1 地点の計 8 地点とした。調査地点位置図を図 5.2.1 に示す。

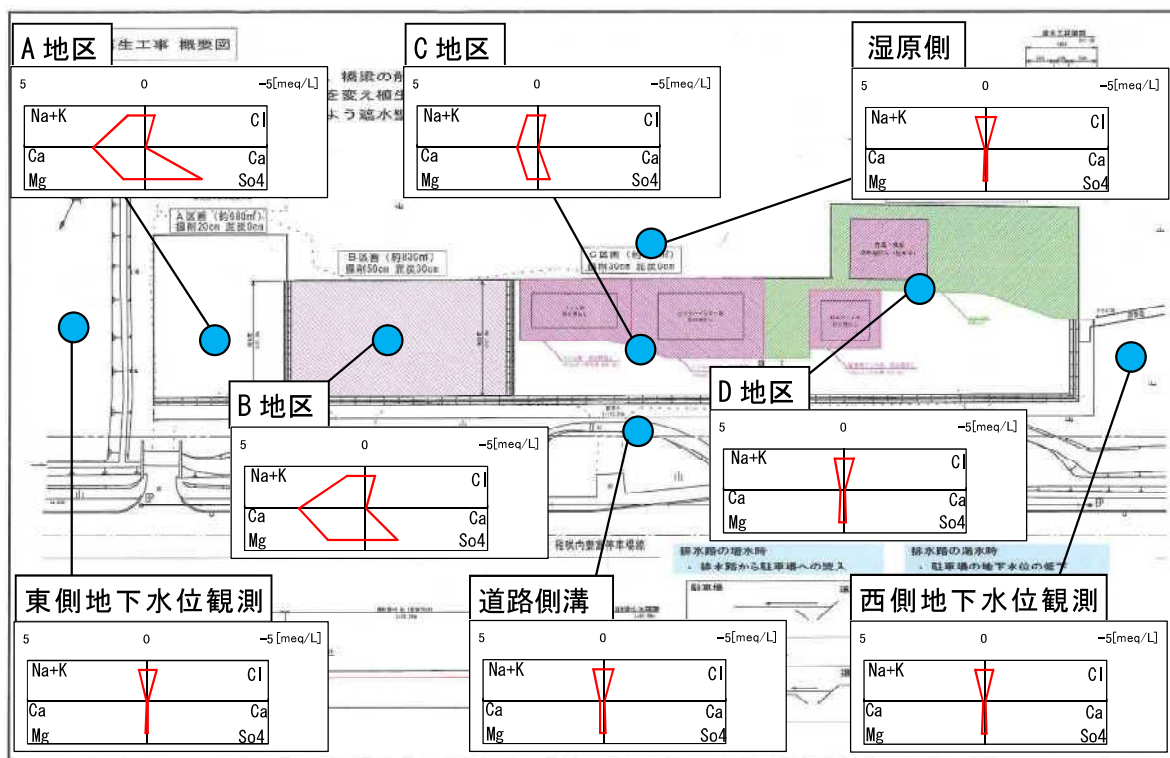
図 5.5.1 各水質分析地点のヘキサダイアグラム

水質分析結果から作成したヘキサダイアグラムを図 5.5.1 に示す。ヘキサダイアグラムは、陽イオンと陰イオンの等価量を指標として、そのダイアグラムの形を比較して水質の差異を評価する手法である。

ヘキサダイアグラムをみると、A 地区、B 地区および C 地区の形が他の地点と異なり、Ca、Mg、So4 が高い値を示していた。これら成分が多く検出された理由として、本試験地は施設跡地の掘削により造成された場所であることから、基盤土壌からの溶出等の影響が考えられる。

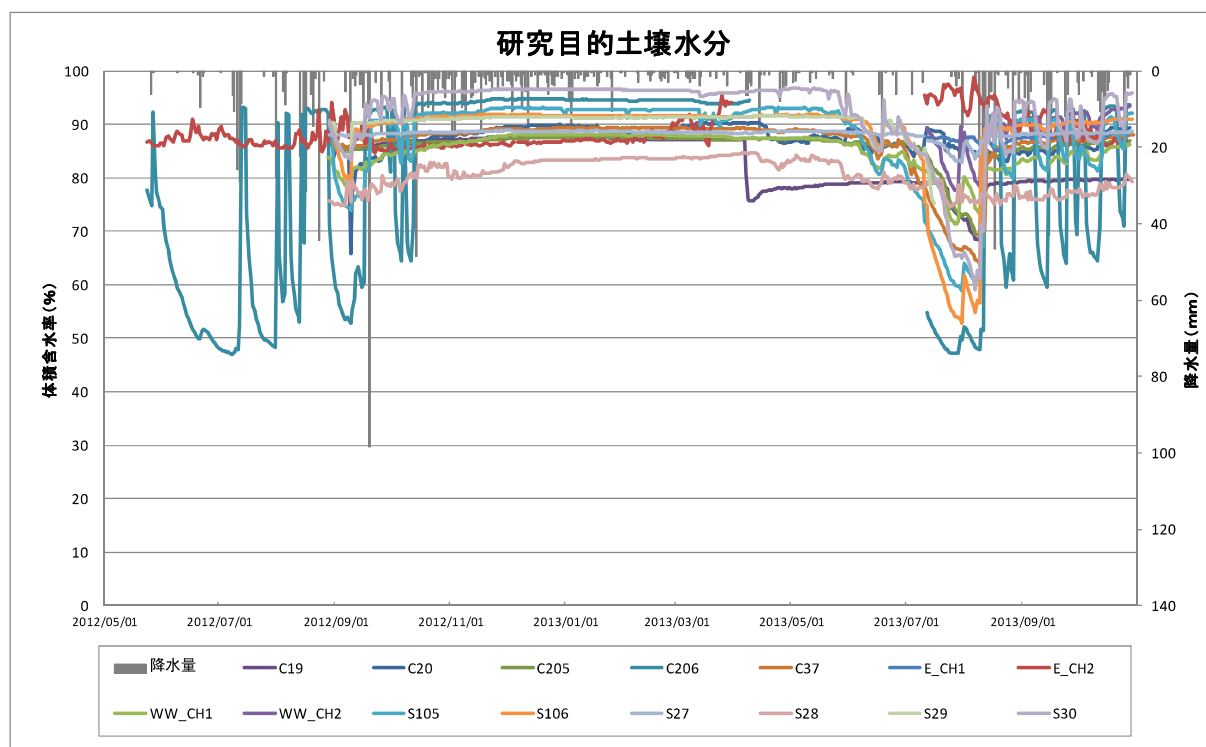
図 6.5.2 研究目的用土壌水分観測地点における土壌水分の計測結果

土壌水分を本業務で計測した結果と過年度の計測結果を整理すると、土壌水分の変化は図 6.5.2 に示す結果となった。また、データに欠測のあった地点と欠測期間は表 6.5.1 に示すとおりである。

2013 年 4 月以降の土壌水分の計測結果をみると、4 月より徐々に体積含水率は低下し始め、8 月には多くの地点で低い値を示していた。また、C206 は他の地点と比較して体積含水率が低く、値の変動も大きかった。

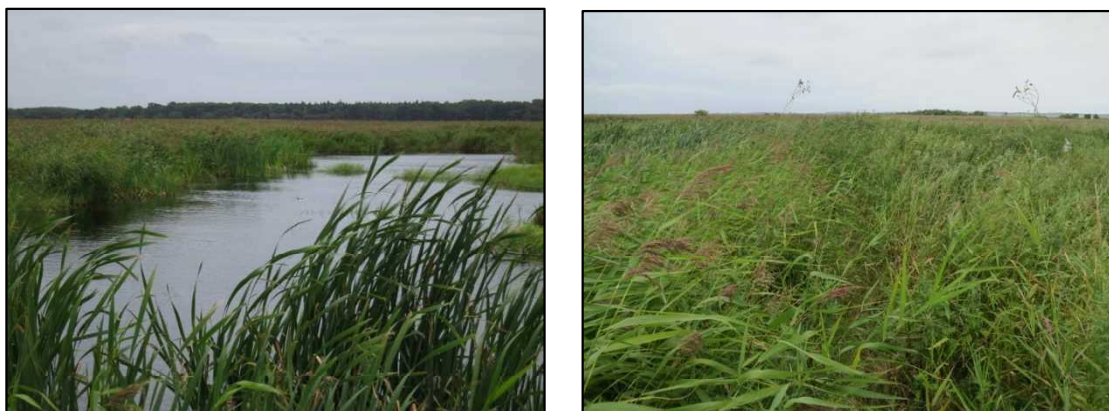
図 7.1.1 落合沼の開水面（左）と植生が繁茂している堰き止め工（右）

水抜き水路1（落合沼）では、落合沼の開水面が維持され、堰き止め工に漏水などの破損等は見られなかった。水抜き水路2においても堰き止め工に破損等は見られなかった。

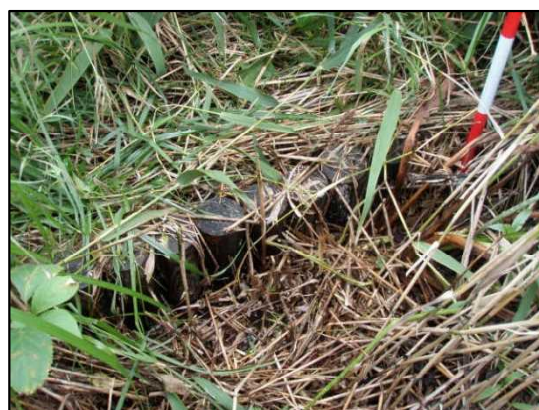
図 7.1.2 水抜き水路2 堰き止め工の末端部に設置されている土留め杭

破損等は  
みられなかった

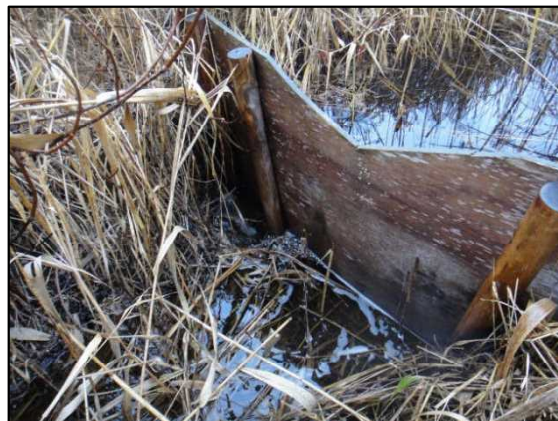
図 7.1.3 水抜き水路3に設置された仮堰

水抜き水路3、4、5には試験的な仮堰が2011年に設置されている。本年度で設置後約2年が経過し、仮堰自体に破損は見られないが、堰の脇からの漏水を確認した。

堰の脇からの漏水  
がみられた

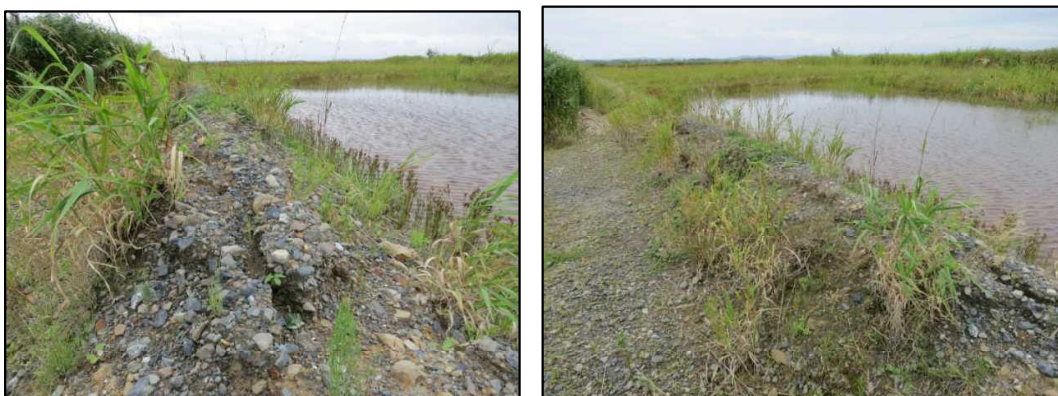
図 7.1.5 各試験区画の境界に造成された盛土の侵食状況

原生花園園地跡地において各試験区画の境界に造成された盛土が部分的に崩れていた。石礫を多く含む現地発生土で盛土されており植生の定着はまばらで、盛土の侵食が各所でみられた。

現時点では漏水等はみられず、境界盛土としての機能は維持されているが、今後も侵食が進行するおそれがあることから、補修等の何らかの対応が必要と考えられる。

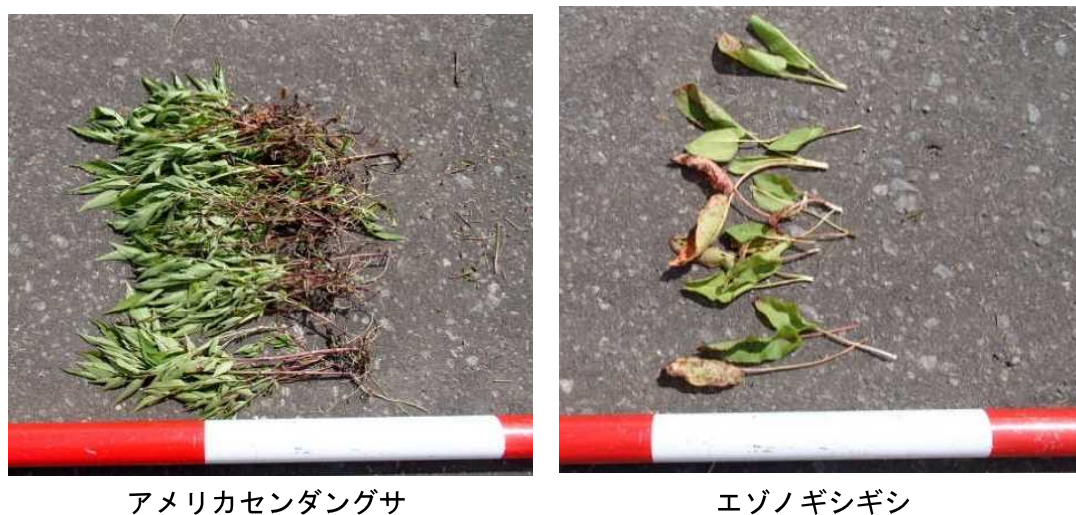
図 7.2.1 抜き取った外来種

原生花園跡地において、B 区画でアメリカセンダングサ、エゾノギシギシを確認したため、環境省の指示のもと、抜き取りを行った。図 7.2.1 に抜き取ったアメリカセンダングサとエゾノギシギシを示す。B 区画は冠水しにくい条件下にあり、これが外来種の侵入・定着の一因と考えられた。
