平成22年度 羊蹄山避難小屋整備基本計画検討会

説明資料

羊蹄山登山の現状と課題

平成22年11月1日
日本工営株式会社

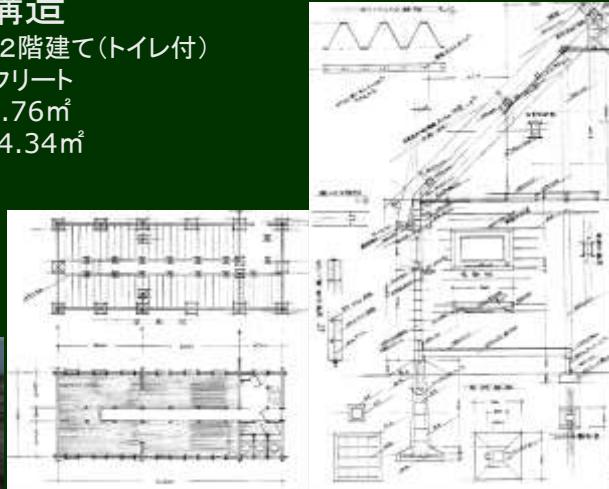
(2) 避難小屋の構造

構 造：木造(校倉造)2階建て(トイレ付)

基 础：独立基礎コンクリート

規 模：建築面積：77.76m²

延床面積：114.34m²

収容人員：100名
