平成22年度 羊蹄山避難小屋整備基本計画検討会

説明資料

羊蹄山登山利用の基本的な考え方

平成22年11月1日
日本工営株式会社

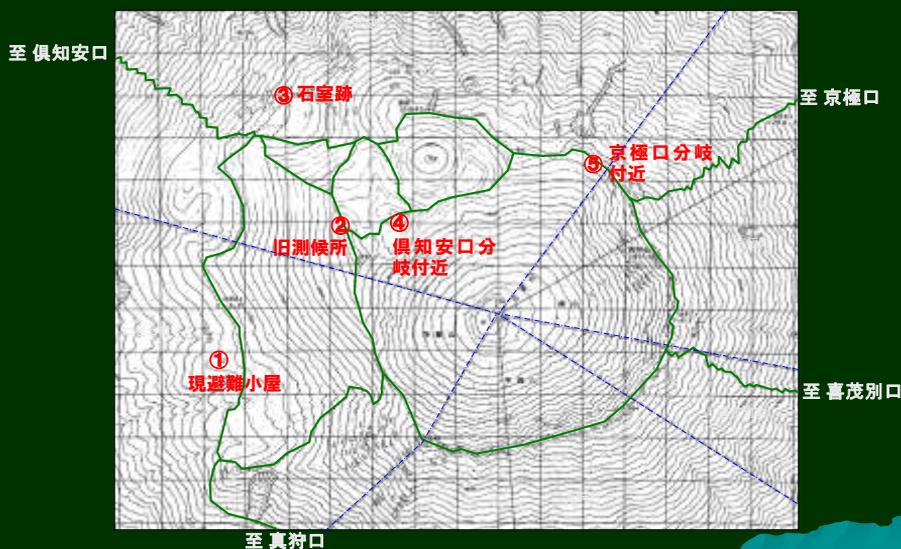
抽出条件から、抽出された候補地は、下図の箇所である。

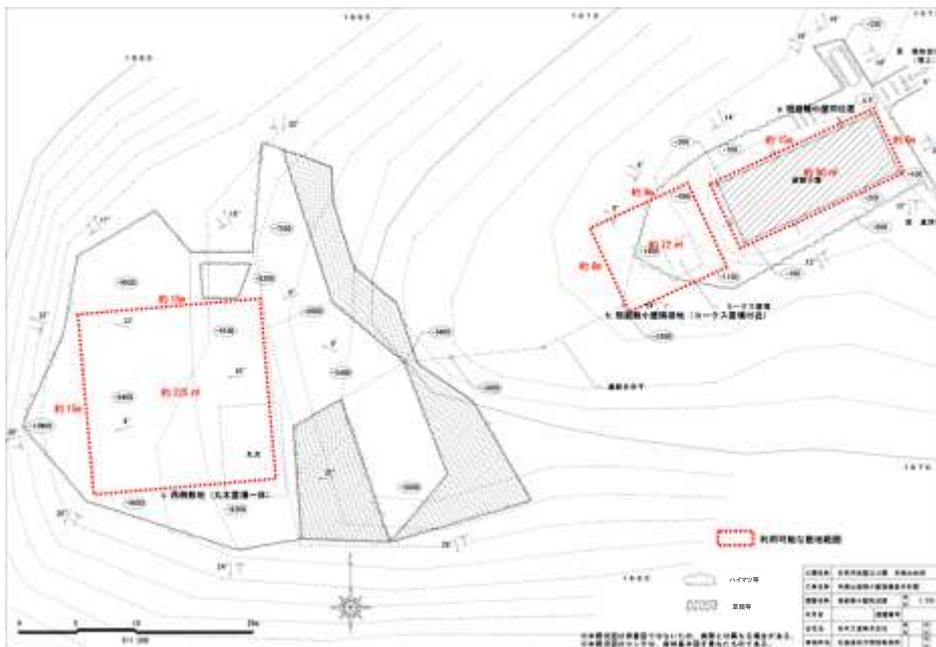
小屋整備が可能な一体的な敷地は以下の3箇所が考えられる。

a. 現小屋同位置: 約90㎡

b. 現小屋隣接地(コークス置場付近): 約72㎡

c. 西側敷地: 約225㎡

a. 現避難小屋同位置

b. 現避難小屋隣接地(コークス置場付近)

c. 西側敷地

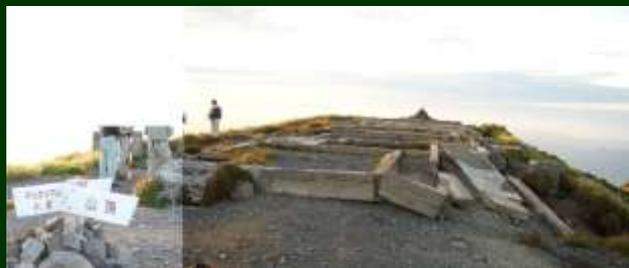
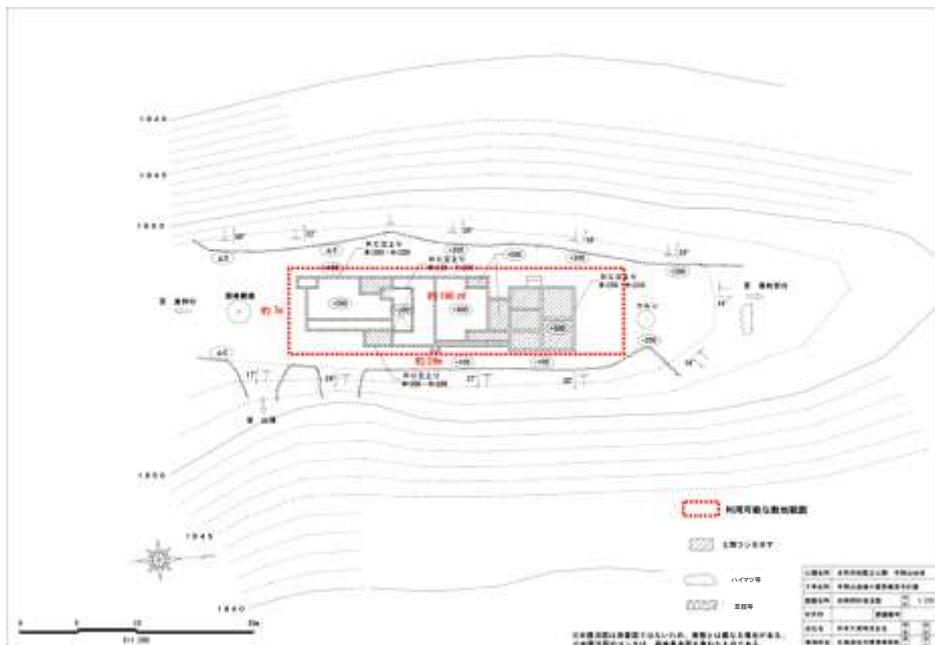
小屋整備が可能な敷地エリアは、約196㎡である。

ただし、旧測候所のコンクリート基礎が撤去されておらず、撤去工事を先行して実施する必要がある。

旧測候所 南側より

昭和35年当時写真(参考)

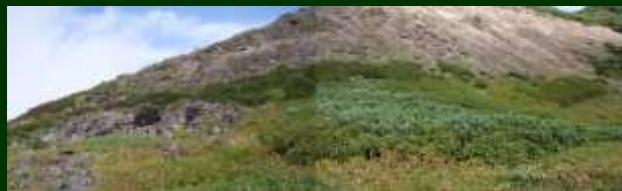
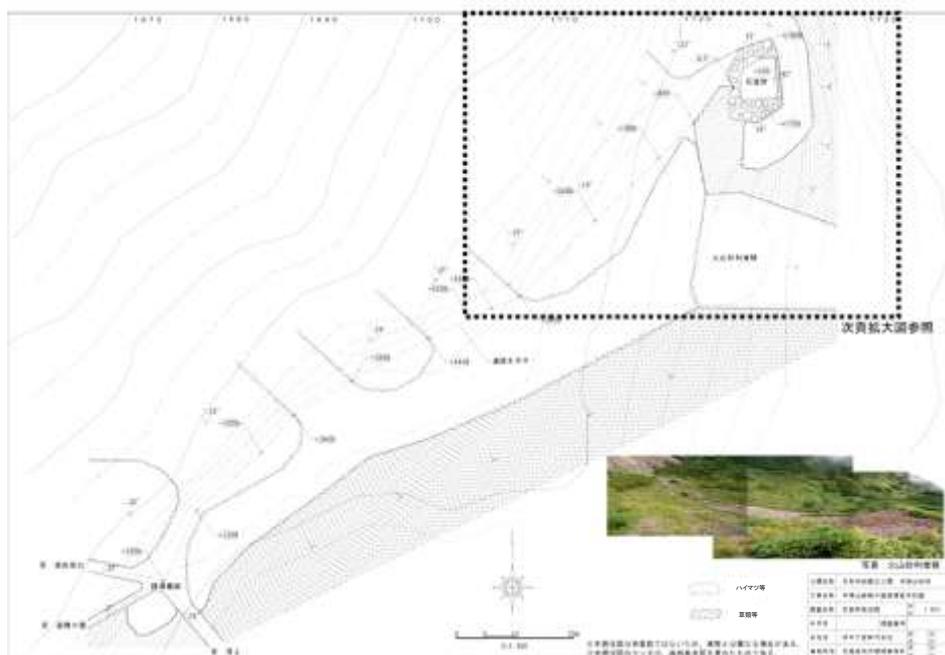
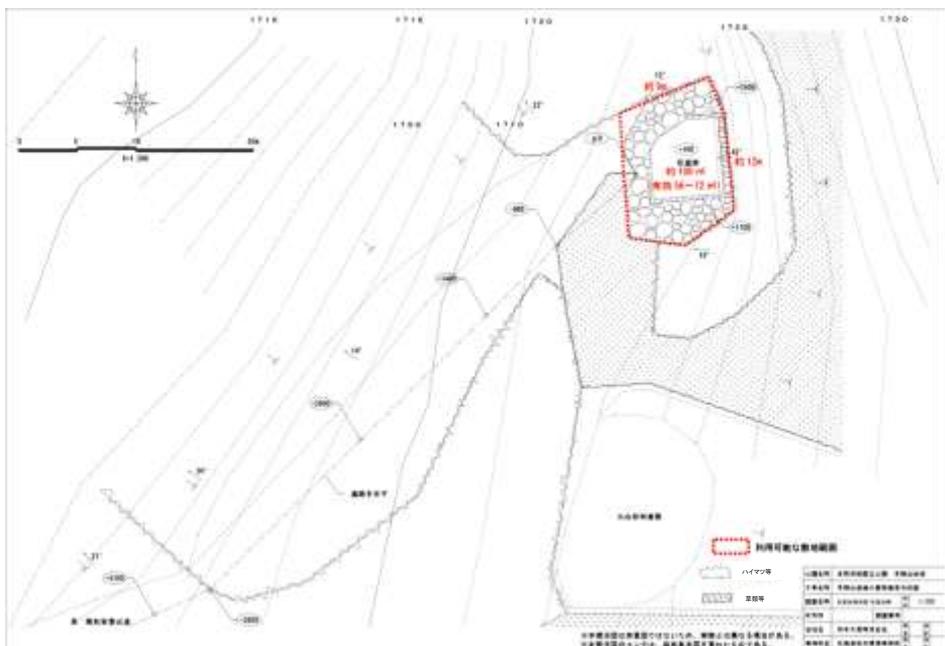
小屋整備が可能な敷地エリアは、約108㎡である。

ただし、石室跡の石積みが大量に残置されており、除去工事を先行して実施する必要がある。

また、敷地は崖地を背負っていることから、土留め等が必要となり、活用できる敷地は、概ね56～72㎡程度が有効敷地と考えられる。

石室跡

石室跡と周辺状況

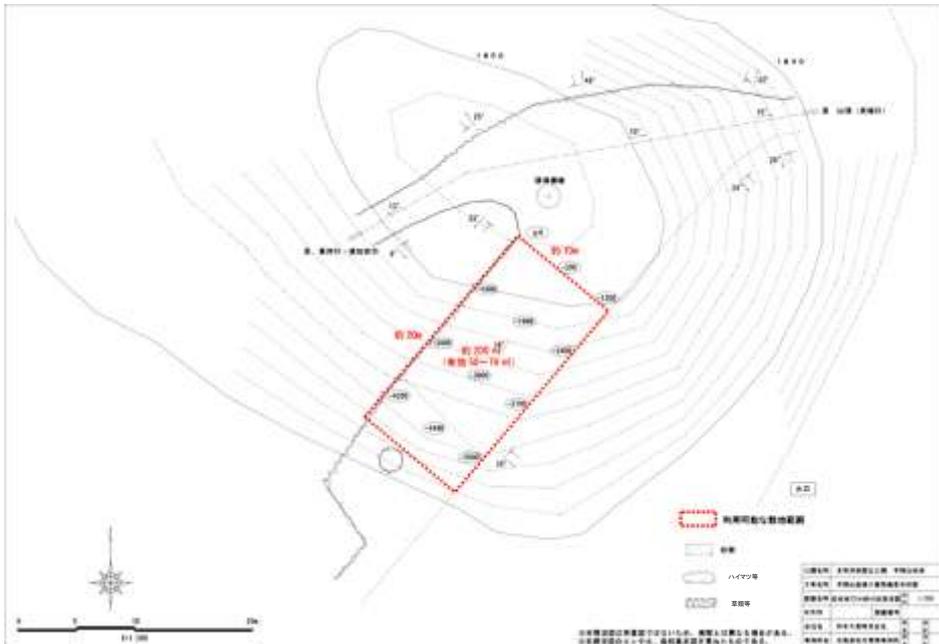
小屋整備が可能な敷地エリアは、約200㎡である。

ただし、勾配約16度の傾斜地であることから、平場を確保するためには、大規模な盛土造成もしくは土留め等が必要となり、活用できる敷地は、有効で約50～70㎡程度である。

倶知安口分岐付近 上方より

倶知安口分岐付近 下方より

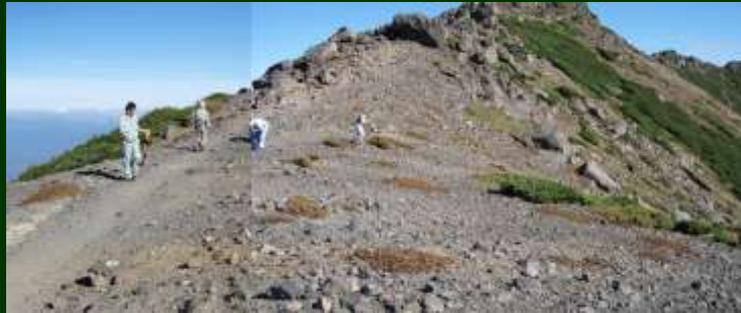
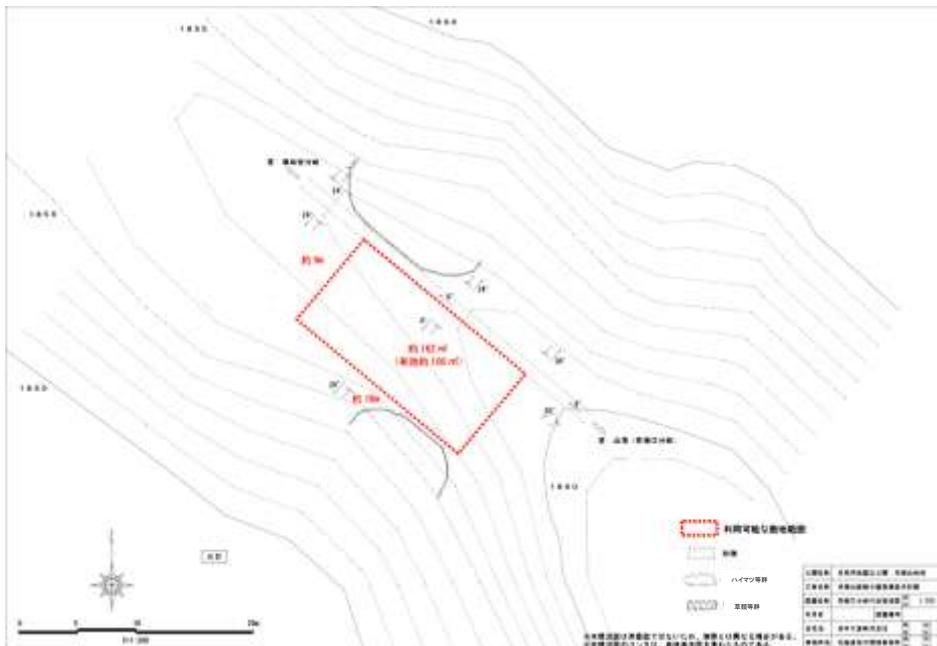
小屋整備が可能な敷地エリアは、約162㎡である。

ただし、勾配約8度の傾斜地であることから、平場を確保するためには、小規模な盛土造成もしくは土留め等が必要となり、活用できる敷地は、有効で約108㎡程度である。

京極口分岐付近 倶知安方面より
