平成22年度 羊蹄山避難小屋整備基本計画検討会

羊蹄山避難小屋の規模・機能の 検討について

平成22年12月17日
北海道地方環境事務所
日本工営株式会社

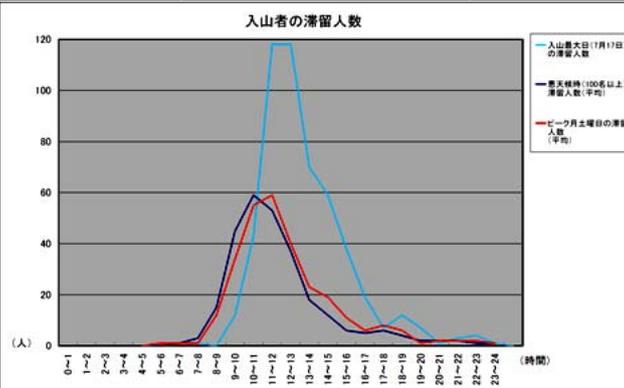
【羊蹄山山頂周辺の滞留人数の推計(平成22年度)】

<推計の前提>

- ・倶知安口・真狩口:9合目～頂上滞留(滞留時間:登山口から4～6時間)
- ・京極口・喜茂別口:頂上滞留(滞留時間:登山口から5～6時間)

●ケースごとの滞留人数の最大値

入山者最大日 (平成22年7月17日)	ピーク月(7・8月)土曜日の 平均値	悪天候時(100名以上)の 平均値
118名 (10～12時)	59名 (11～12時)	59名 (10～11時)

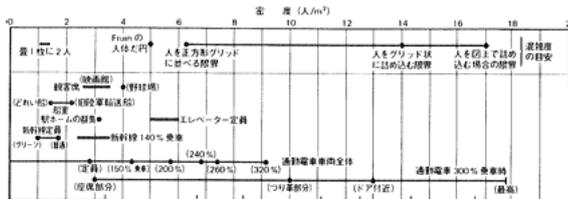
●用途別の人間密度

用途	密度	1人当り面積
船室	約1.4～2.2人/㎡	約0.56㎡/人
エレベーター定員	約5～6人/㎡	約0.18㎡/人
通勤電車(100%)	約3人/㎡	約0.33㎡/人
通勤電車(200%)	約6人/㎡	約0.17㎡/人

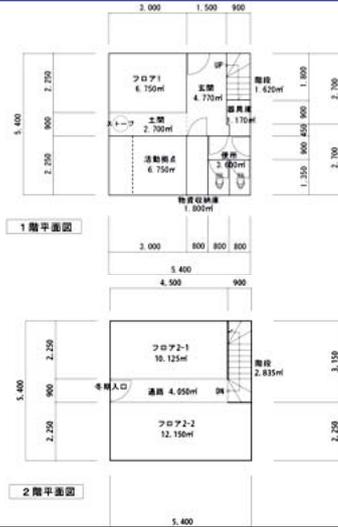
●建築レイアウト(例)

<前提>

- ・避難時における収容面積・・・29.025㎡(フロア面積)
- ・ " 収容人数・・・25名(1名当たり1.16㎡)

面積表	
1階面積	2階面積
フロア1	フロア2-1
6.750㎡	10.125㎡
土間	フロア2-2
2.700㎡	12.150㎡
玄関	通路
4.770㎡	4.050㎡
活動拠点	階段
6.750㎡	2.835㎡
器具庫	
1.170㎡	
物資収納庫	
1.800㎡	
便所	
3.600㎡	
階段	
1.620㎡	
計	計
29.160㎡	29.160㎡

フロア面積計	
フロア1	6.750㎡
フロア2-1	10.125㎡
フロア2-2	12.150㎡
計	29.025㎡

- ・建築面積・・・29.160㎡
- ・延床面積・・・58.320㎡

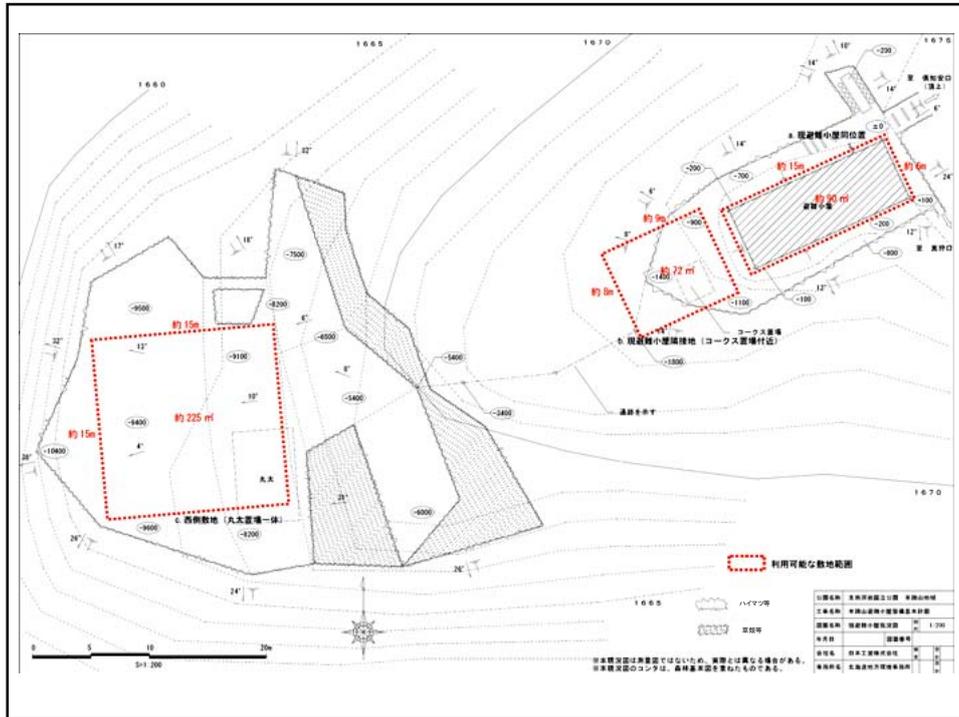
一体的な小屋整備が可能な候補地

- 現小屋同位置：約90㎡
- 現小屋隣接地：約72㎡
- 西側敷地：約225㎡

a. 現小屋同位置

b. 現小屋隣接地(コークス置場付近)

c. 西側敷地
