令和元年度屋久島世界自然遺産地域における高層湿原保全対策検討会について

2 令和元年度に実施した各種モニタリング調査および試行的保全対策(中間報告)

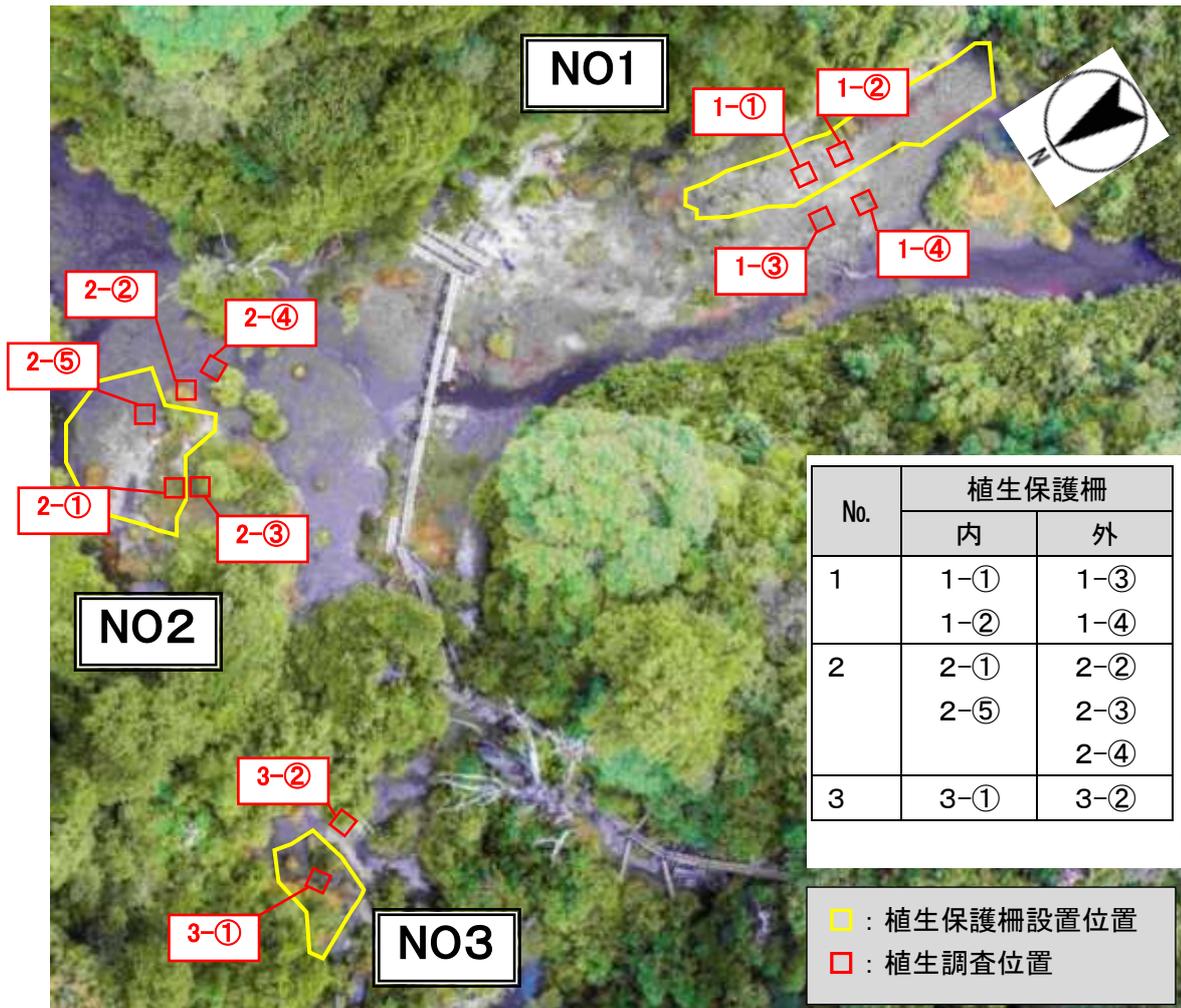
図 2-1 植生保護柵設置位置と植生プロット位置

平成29年度に設置した植生保護柵内外にある調査プロット(1m×1m)10箇所、令和元年に新たに設置した植生保護柵内にある調査プロット(1m×1m)1箇所において植生調査を実施し、柵内外の植生回復状況を比較した(図2-1)。

ハリコウガイゼキショウを主体とする保護柵 No. 1、No. 2 の周辺と、やや乾燥し、イボミズゴケを主体とする保護柵 No. 3 の周辺とは植生の種数や被度・群度の傾向が異なった。

柵内外で見ると、どの保護柵も柵内外とも1~3種の増減があり、新規参入種は柵内で1種のみと、大きな違いは見られないが、被度・群度で見ると柵内でハリコウガイゼキショウ、ヒメカカラ、スギゴケが範囲を広げる傾向が見られた。コケ類の増加が見られることはコケスミレ等、高層湿原の植物の定着に寄与するため、今後も経過観察し、植生保護柵の効果を検証していく。

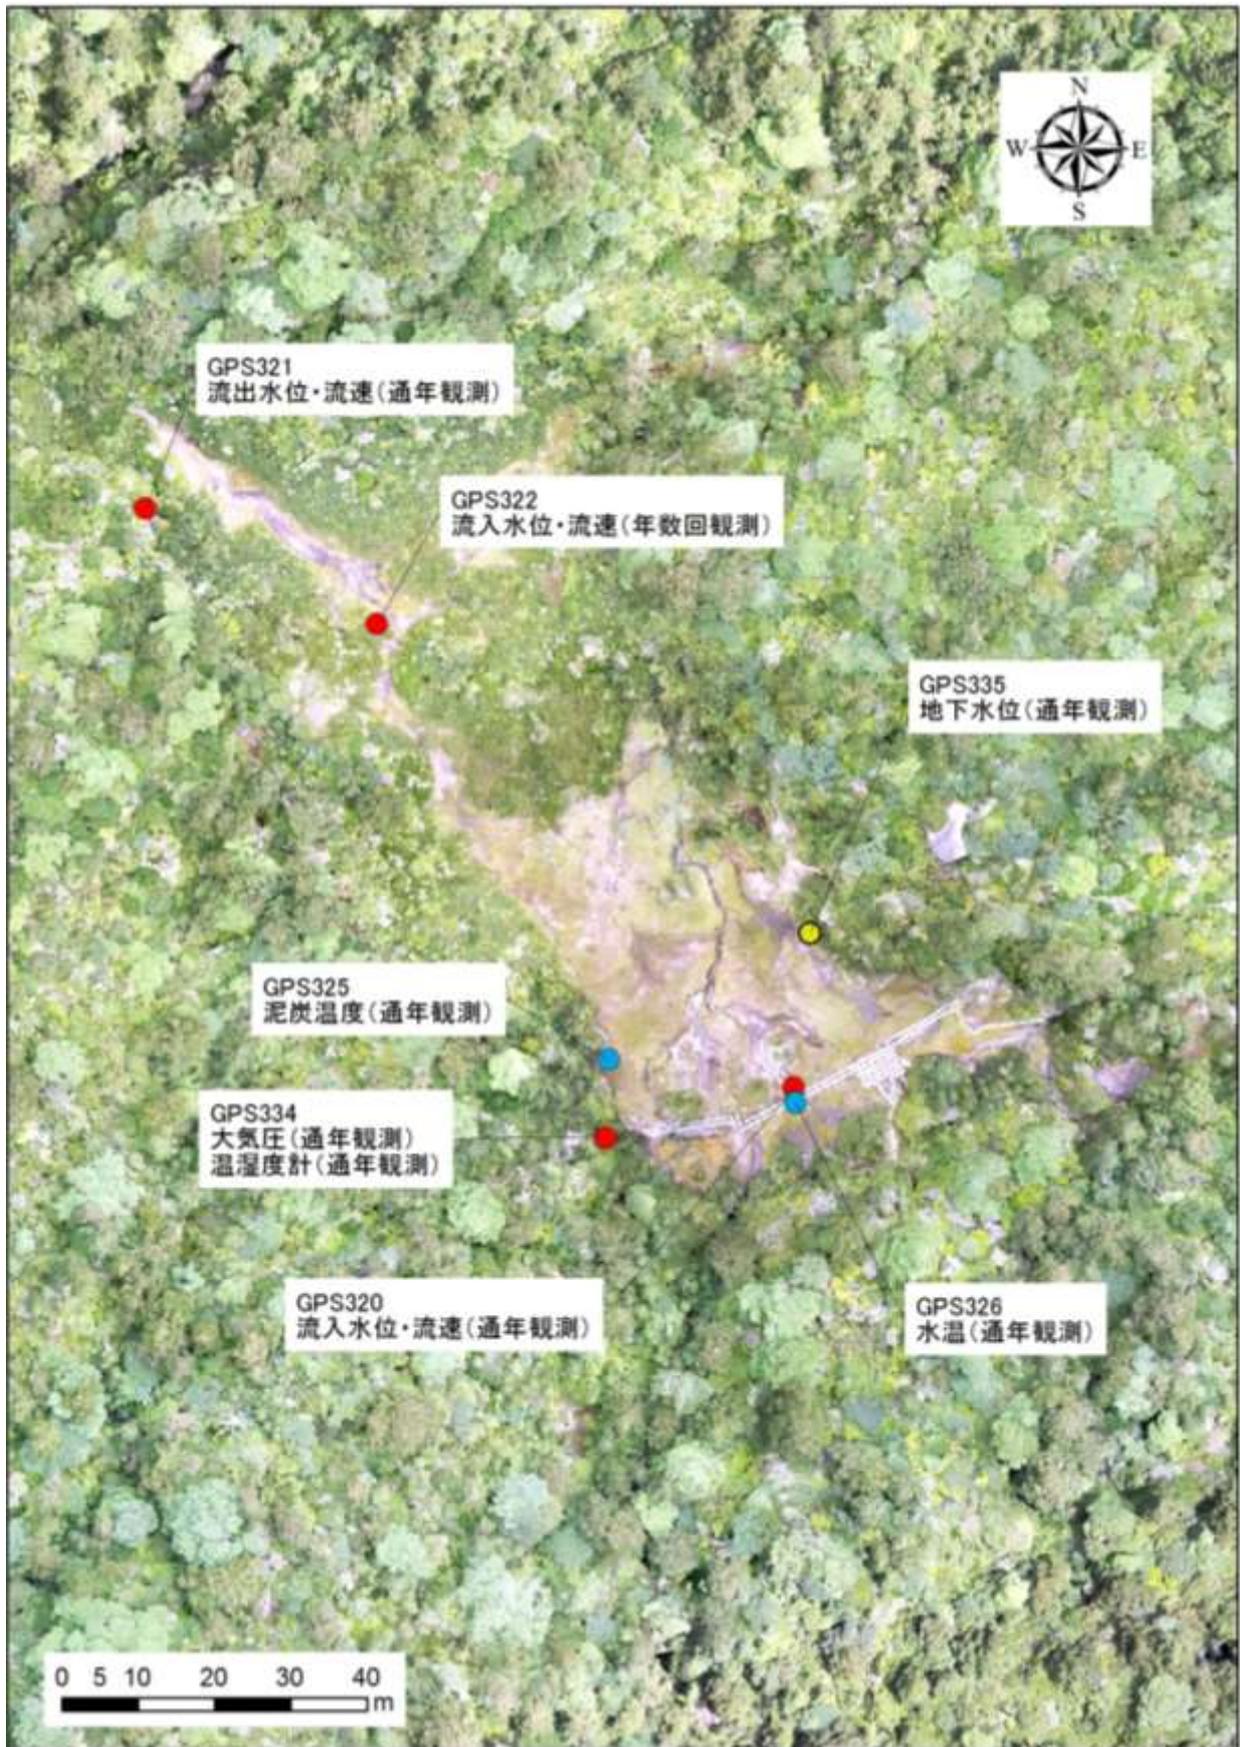
图 2-2 花之江河の調査地点

現地調査により把握した湿原内の微地形・流路状況等の環境条件から各モニタリングの実施地点以下のとおり選定した(表 2-1、図 2-2~2-3)。

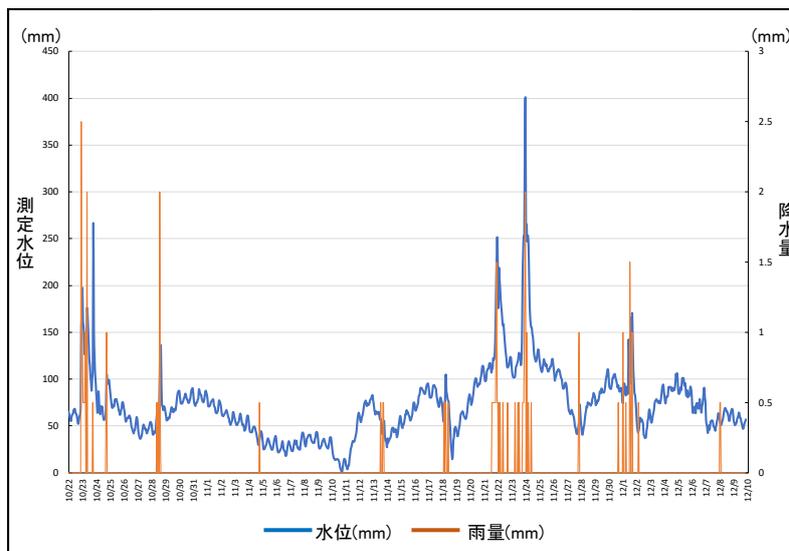
図 2-4 花之江河地表水（流出、GPS321）における水位と降水量の変動

- ・花之江河の地表水（流出）における水位と降水量の推移から、降雨があると集水面積が小さいので、即座に水位が増える関係になっていることがわかる。また、湿原に入った水が一時滞留し、時間をかけて下流に流れ出るので、雨が止んでもすぐに水位が下がらないことがわかった（表 2-2、図 2-4）。今後もこのようなデータを蓄積し、長期流出をみていくことで湿原の水文的な特徴を解析する必要がある。
- ・花之江河は、石塚方面からの集水面積よりも、黒味岳方面からの集水面積が圧倒的に大きい。地表水は大雨時を除いて、黒味岳方面から湿原北東側に入るが、湿原内には入らずに、北西方面から出ていく。集水面積の小さい石塚方面から入ってきた水が湿原を潤していると考えられる（表 2-2、図 2-5）。
- ・花之江河は、大きな流域からの雨水の流入がないため、水の供給量が少なく、湿原としてかなり厳しい状態にあると思われる（表 2-2、図 2-5）。
- ・小花之江河への流入口はいくつかあるが、いずれも、集水面積が小さい（図 2-6）。

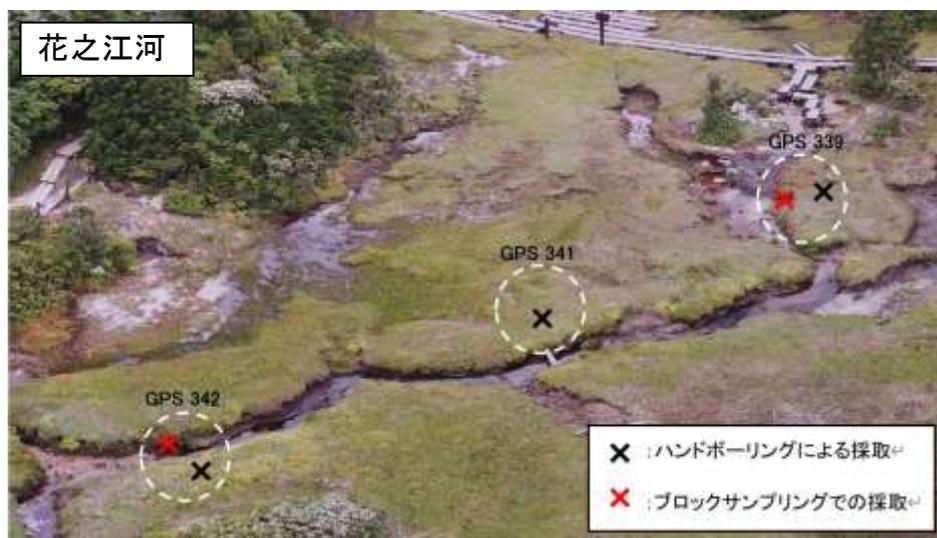
図 2-7 花之江河の採取地点ごとの採取方法

現地調査により把握した湿原内の微地形・流路状況等の環境条件から以下のとおり、採取地点と採取方法を選定した(表2-3、図2-7、図2-8)。花之江河では、3箇所ハンドボーリングによる採取、内2箇所ブロックサンプリングによる採取、小花之江河では、1箇所ハンドボーリングとブロックサンプリングによる採取を行った。採取したサンプル土壌については植物遺体、花粉、種子の分析を行った。分析については令和2年2月末完了予定である。

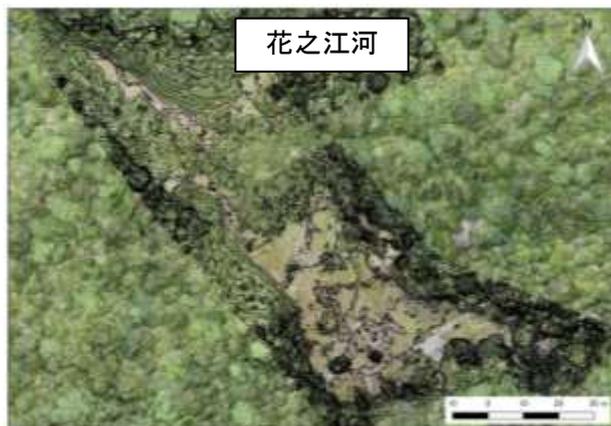
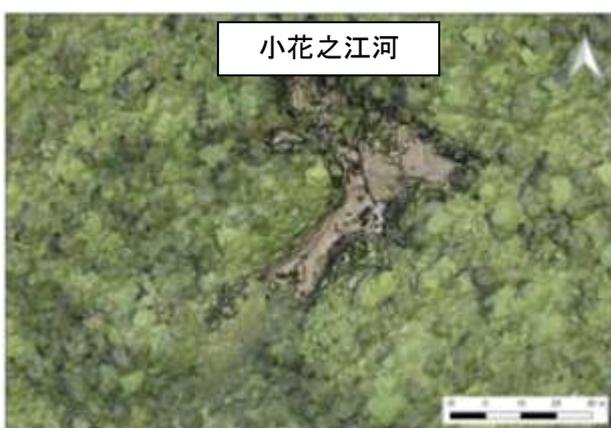
図 2-9 オルソ画像+等高線(1m)

DEMデータ（3cmメッシュ）から等高線、段彩陰影図を作成した結果、下層植生のない湿原内に限っては、ある程度の凹凸が把握できた。

オルソ画像からは、流路が途中で寸断されて伏流していると思われる箇所や、平成27年度に作成の流路図では湧水の下流方向に水路が形成されていた箇所が、現在では湧水及び水路が消滅していることなどが読み取れた。ただ、両湿原共に、下流方向の流路周辺は低木層に覆われており、流路は不明であった。

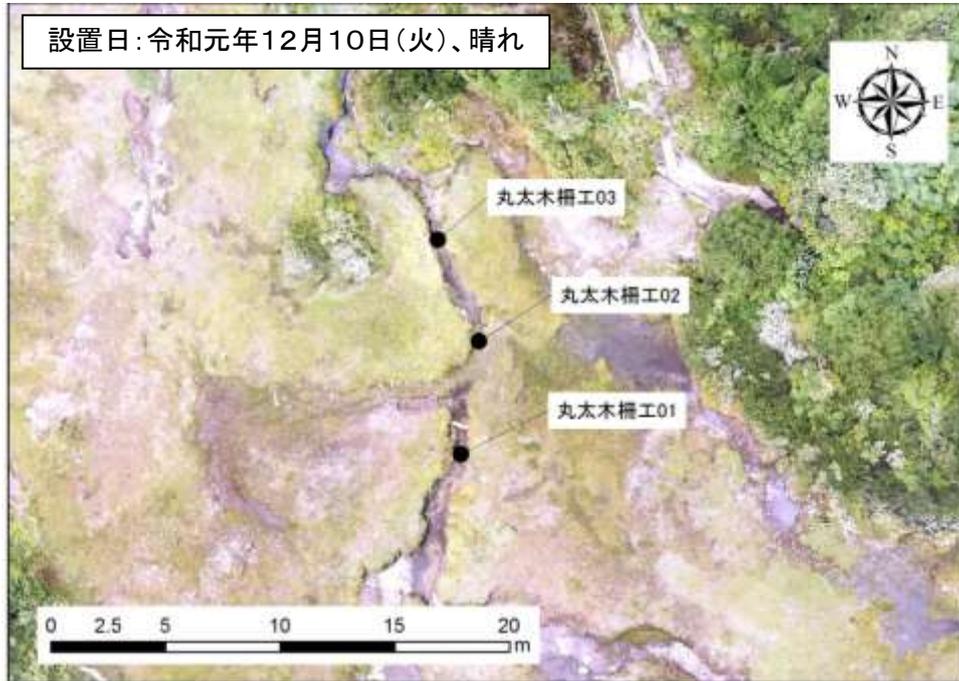
図 2-13 試行的保全対策(丸太木柵工)の設置箇所

河床低下や流路の拡幅が生じている花之江河において緩やかに土砂等を堆積させて河床低下の進行を回避することを目的として、その効果的な方法を検証するために、昨年度検討した丸太木柵工の設置（図 2-13 の黒丸の3箇所）による試行的対策を実施した。設置箇所は河床低下が進み、レキが表面に現れている流路（1 流路）を対象とした。

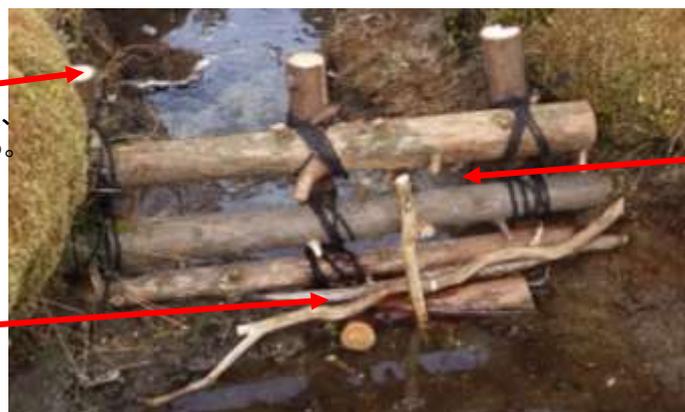
写真 2-1 丸太木柵工の形状

木柵による側壁への影響（流路の拡幅）、水たたきによる流路の掘削等の影響が大きいことを考慮し、流路縦方向に杭（直径 10cm～12cm 程度）を 3 本、流路横方向に丸太（直径 8cm～10cm 程度）を数本の形状とした。材料は、島内国有林の間伐等で発生した丸太や枝条などを利用した。

丸太上端の高さは、湿原面と同じにし、木道からは目立たない設置としている。

側壁浸食を軽減するため、横方向丸太は 3cm 程度の隙間を設けた。

落ち葉や枝条等の堆積が進むよう、細い枝等を置いている。
