令和3年度屋久島世界自然遺産地域における高層湿原保全対策検討会における検討状況

花之江河に設置された植生保護柵内外における植生調査結果の考察

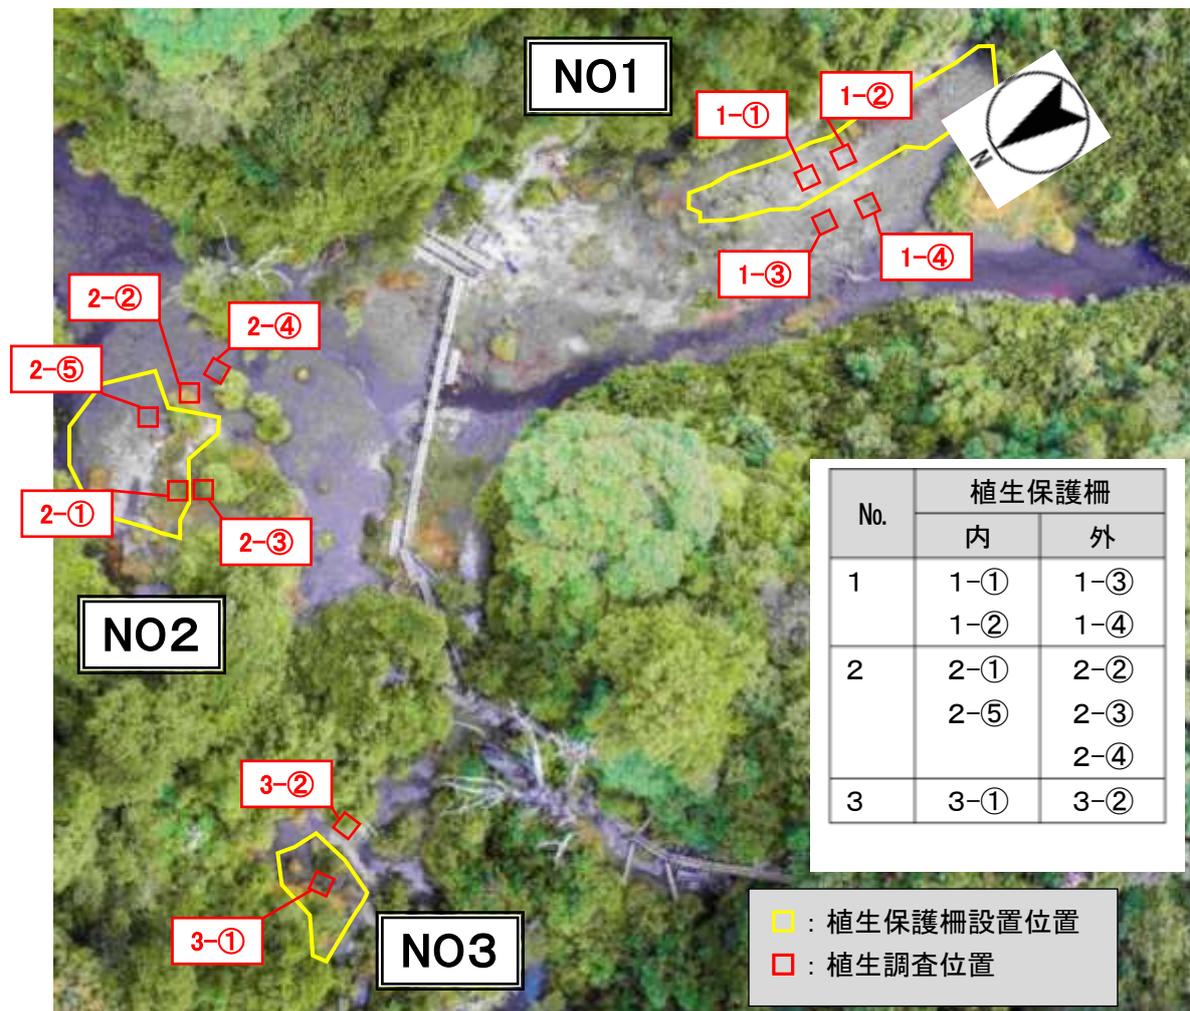
図2-1 小花之江河における植生保護柵設置位置と植生プロット位置

ヤクシカによる食害・踏圧の影響を把握するため、H29年度に設置した植生保護柵内外にある調査プロット(1m×1m)10箇所、令和元年度に新たに設置した植生保護柵内にある調査プロット(1m×1m)1箇所において植生調査を実施し(図2-1)、柵内外の植生回復状況をH29年度と比較した(表2-1)。

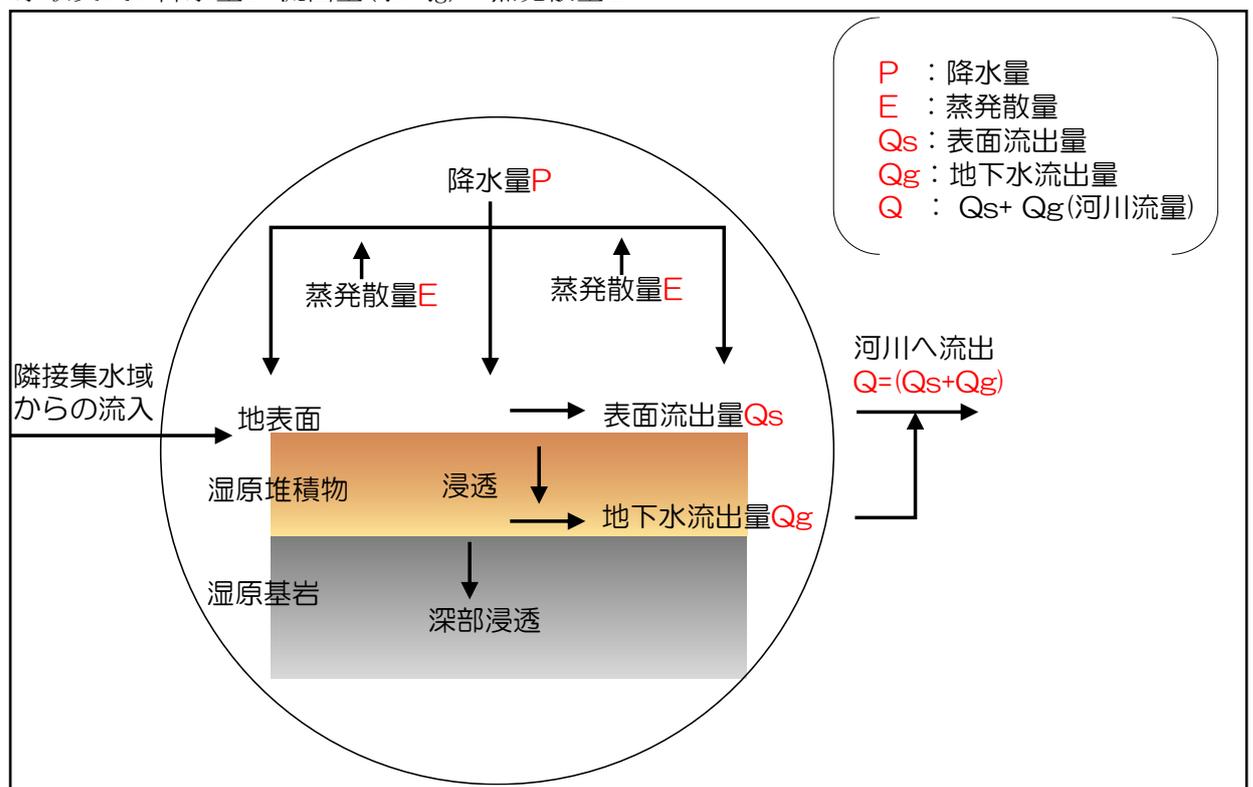
図 2-2 湿原の水収支概念図

隣接集水域を含む湿原の水収支は、おおよそ図 2-2 のようになっている。

隣接集水域を含めた範囲への降水は湿原に流入し、その量は蒸発散量 (E)、表面流出量 (Qs)、地下水流出量 (Qg) の合計と等しくなる。それぞれの項目について把握するため、表 2-2 のとおりモニタリングを実施しているところである。

≪水収支式≫ 降水量 P = 流出量 (Qs+Qg) + 蒸発散量 E

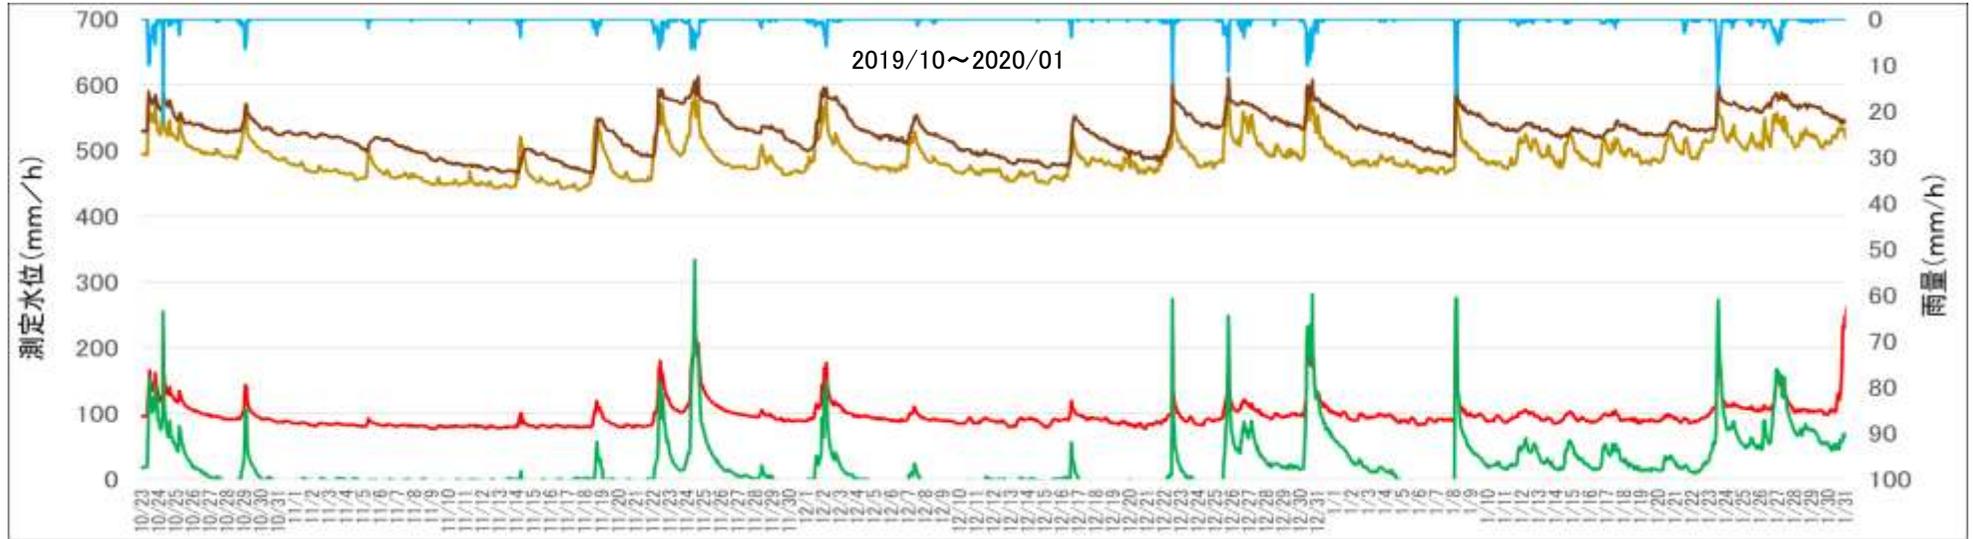
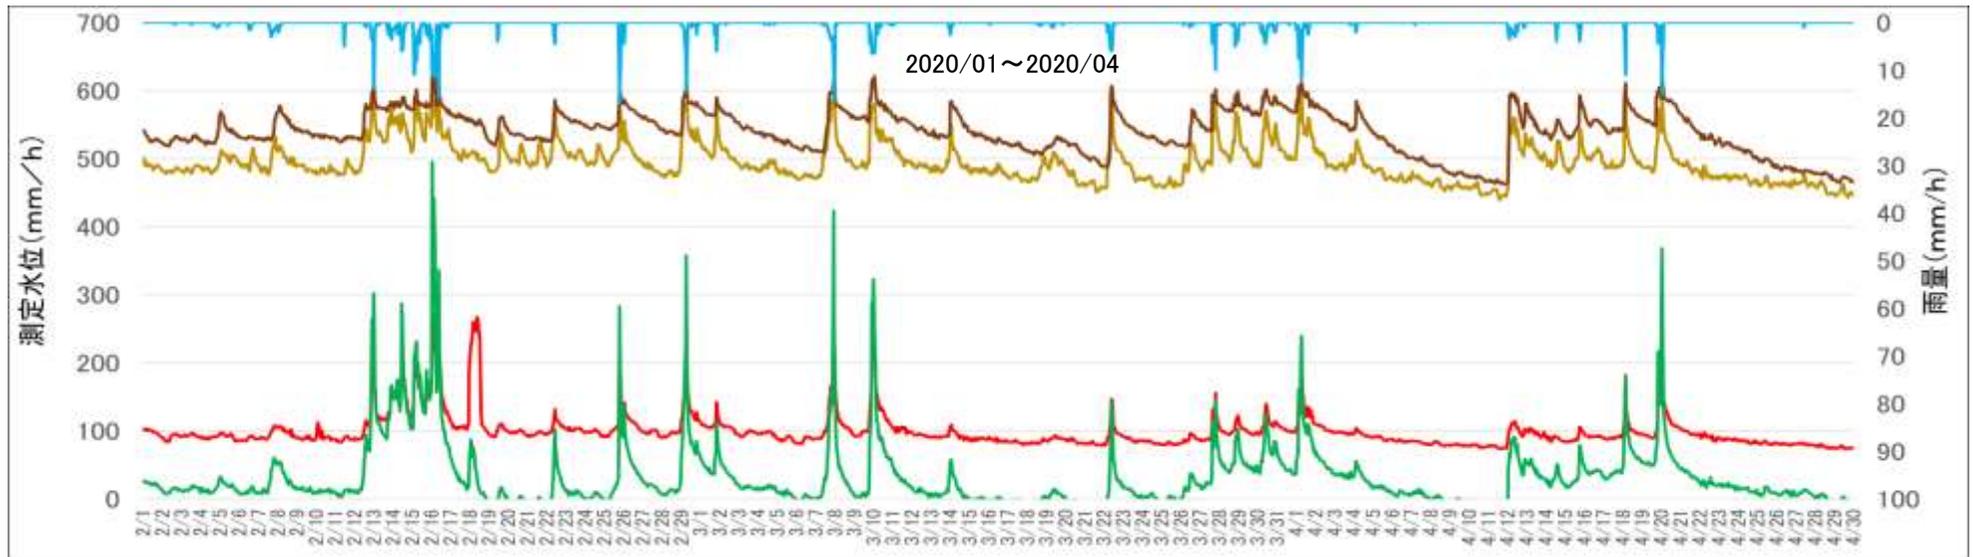
図 2-3 水位と降水量の変動(上段 2019/10~2020/1 月・下段 2~4 月)

- 令和元年度からの表流水調査では、表流水は降雨直後に上昇するが、湿原内に表流水がとどまる時間は数時間と短いことが確認できる(図 2-3～図 2-6)。これは、湿原の集水面積は 2 ha (図 2-7) と小さいことも影響しており、供給される水が少ないため厳しい環境にあると考えられる。
- 標高は花之江河 1640m、小花之江河 1620m と 20m の差であるが、小花之江河の日最高水温は通年 5～10℃程度高い値となっている(図 2-8～図 2-9)。これは、小花之江河は恒常的に水位が低く、木道より上流側は広い湿地となっているため、湿地を通過する間に水温が上昇するなど、外気温が影響しやすいことが一因と考えられる。
- 湿原の水文的な特徴を解析するため、令和 4 年半ばまでのデータを蓄積していく。

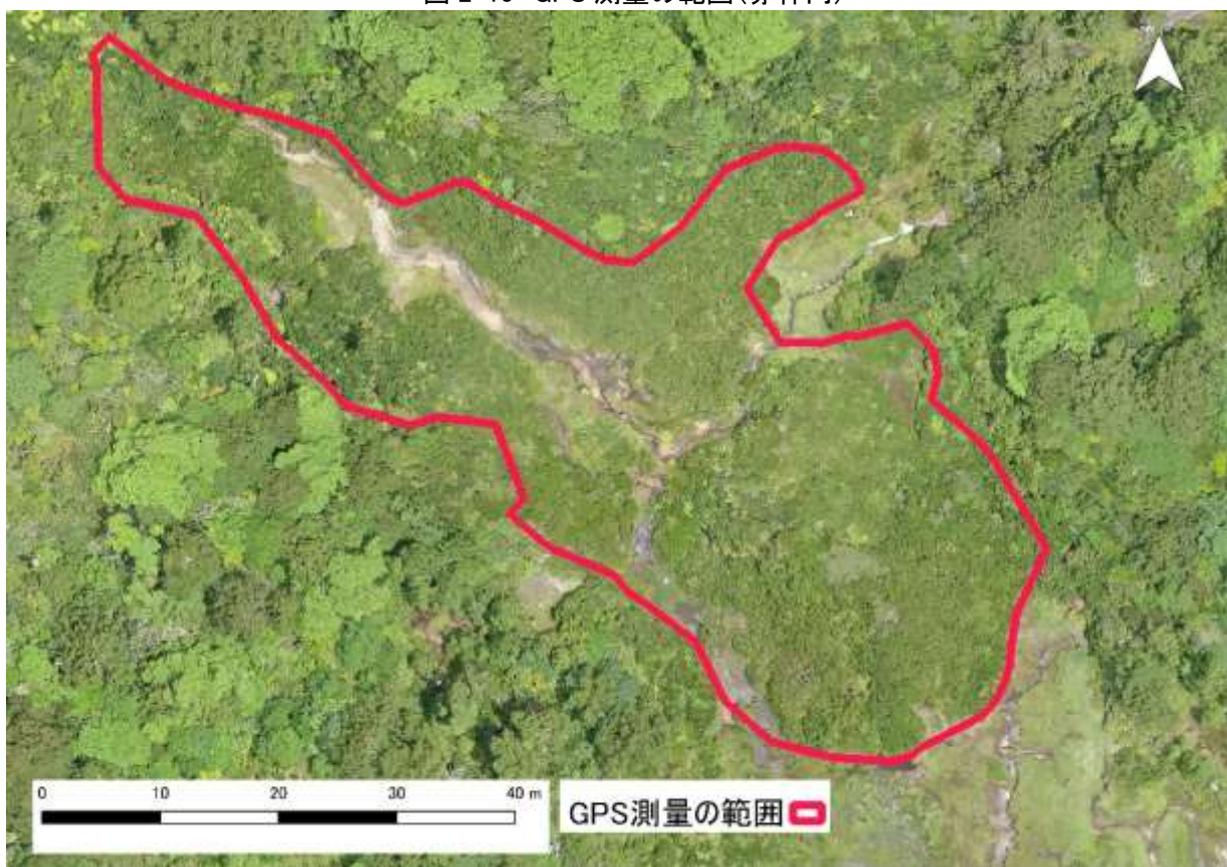
図2-10 GPS測量の範囲(赤枠内)

湿原中央部の扇状地から小楊枝川支流に向かって約2000 m²をPPK(後処理キネマティック)方式で測量し、下層植生に覆われている湿原表層についても標高データを取得して、湿原全体のおおよその形状を把握した。

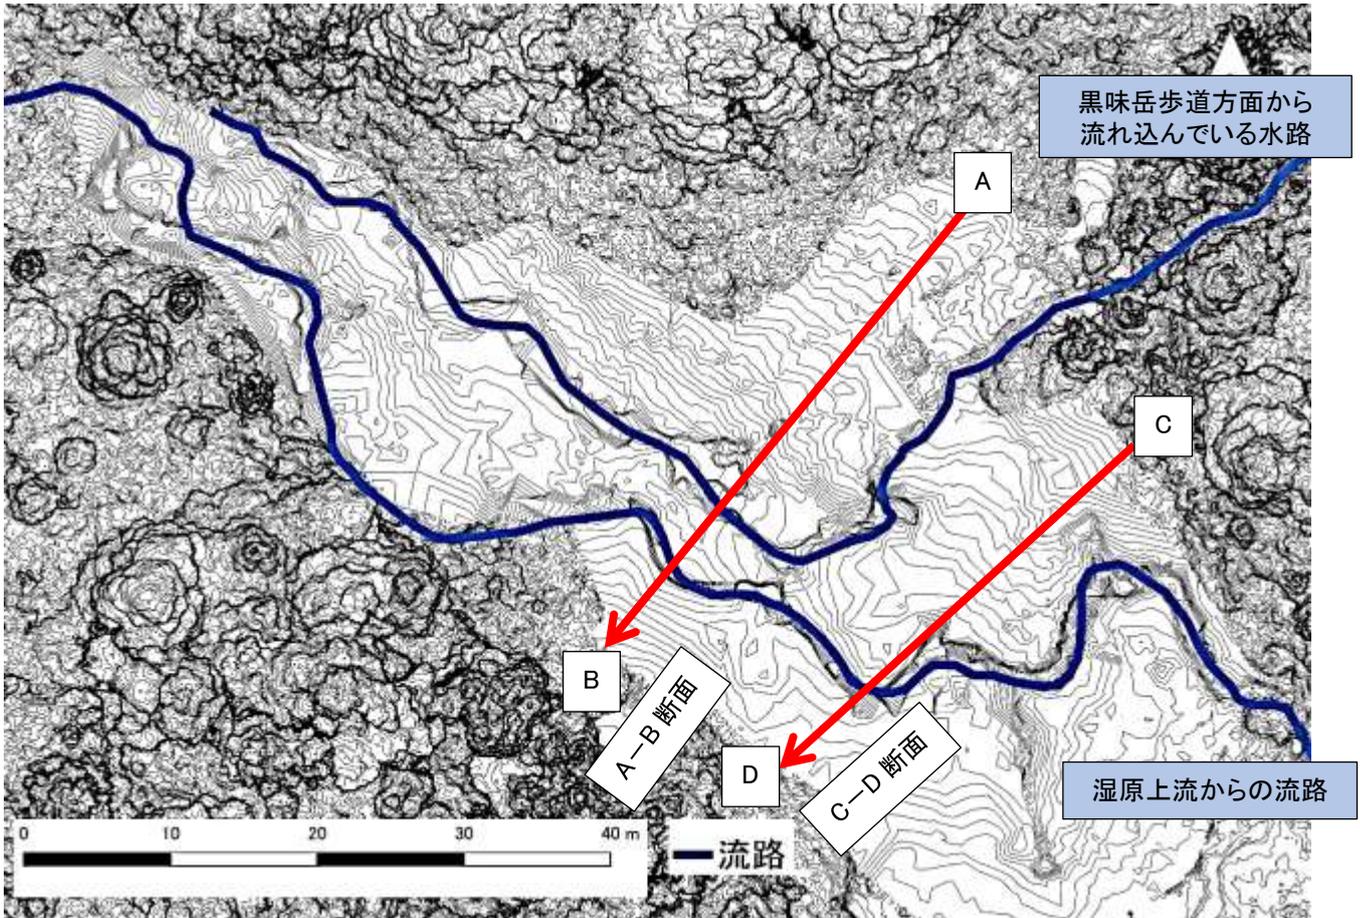
図 2-11 測量データから作成した 10cm コンター

- ・ 断面図からは、湿原北東側の集水域(黒味岳歩道方面)から発した流れが湿原に入り込んでいることがわかる。この周辺では流れが永年にわたって運んできた土砂が積もって堆積地形(盛り上がった地形)を形作っている。
- ・ この堆積地形により、湿原内の流路は西側に押し出される形で彎曲している。無降雨時の表流水は現在湿原の端を通過して湿原外に排出されている(伏流水は湿原内に流入していると考えられる)。

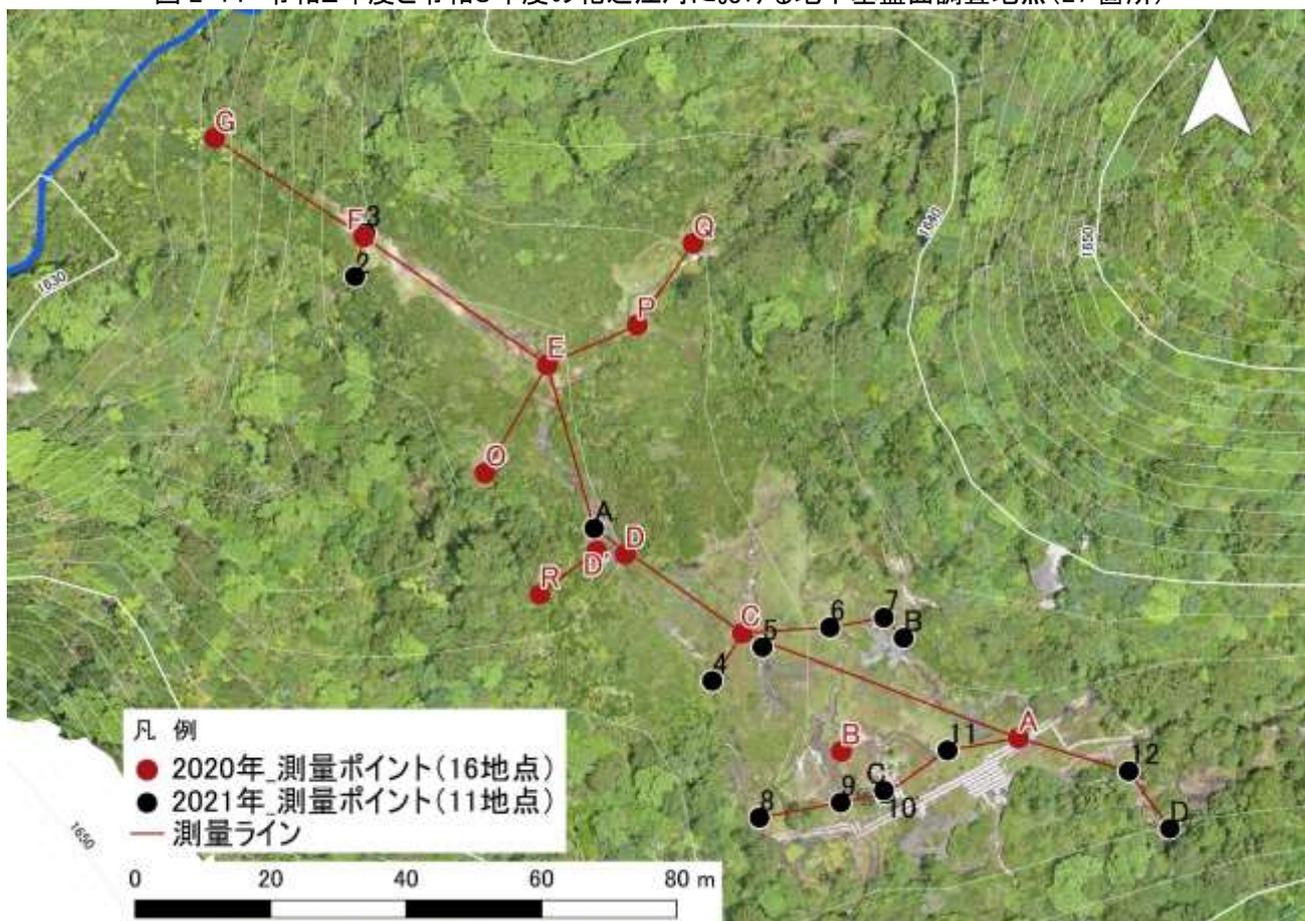
図2-14 令和2年度と令和3年度の花之江河における地下基盤面調査地点(27箇所)

令和2年度と令和3年度で、合計27地点において地下基盤面の調査及びボーリングコアの柱状図を作成している。縦断と横断で調査した結果から、基盤面の位置や、基盤面にどのように土砂堆積があったのかを、図2-15と図2-16で示している。

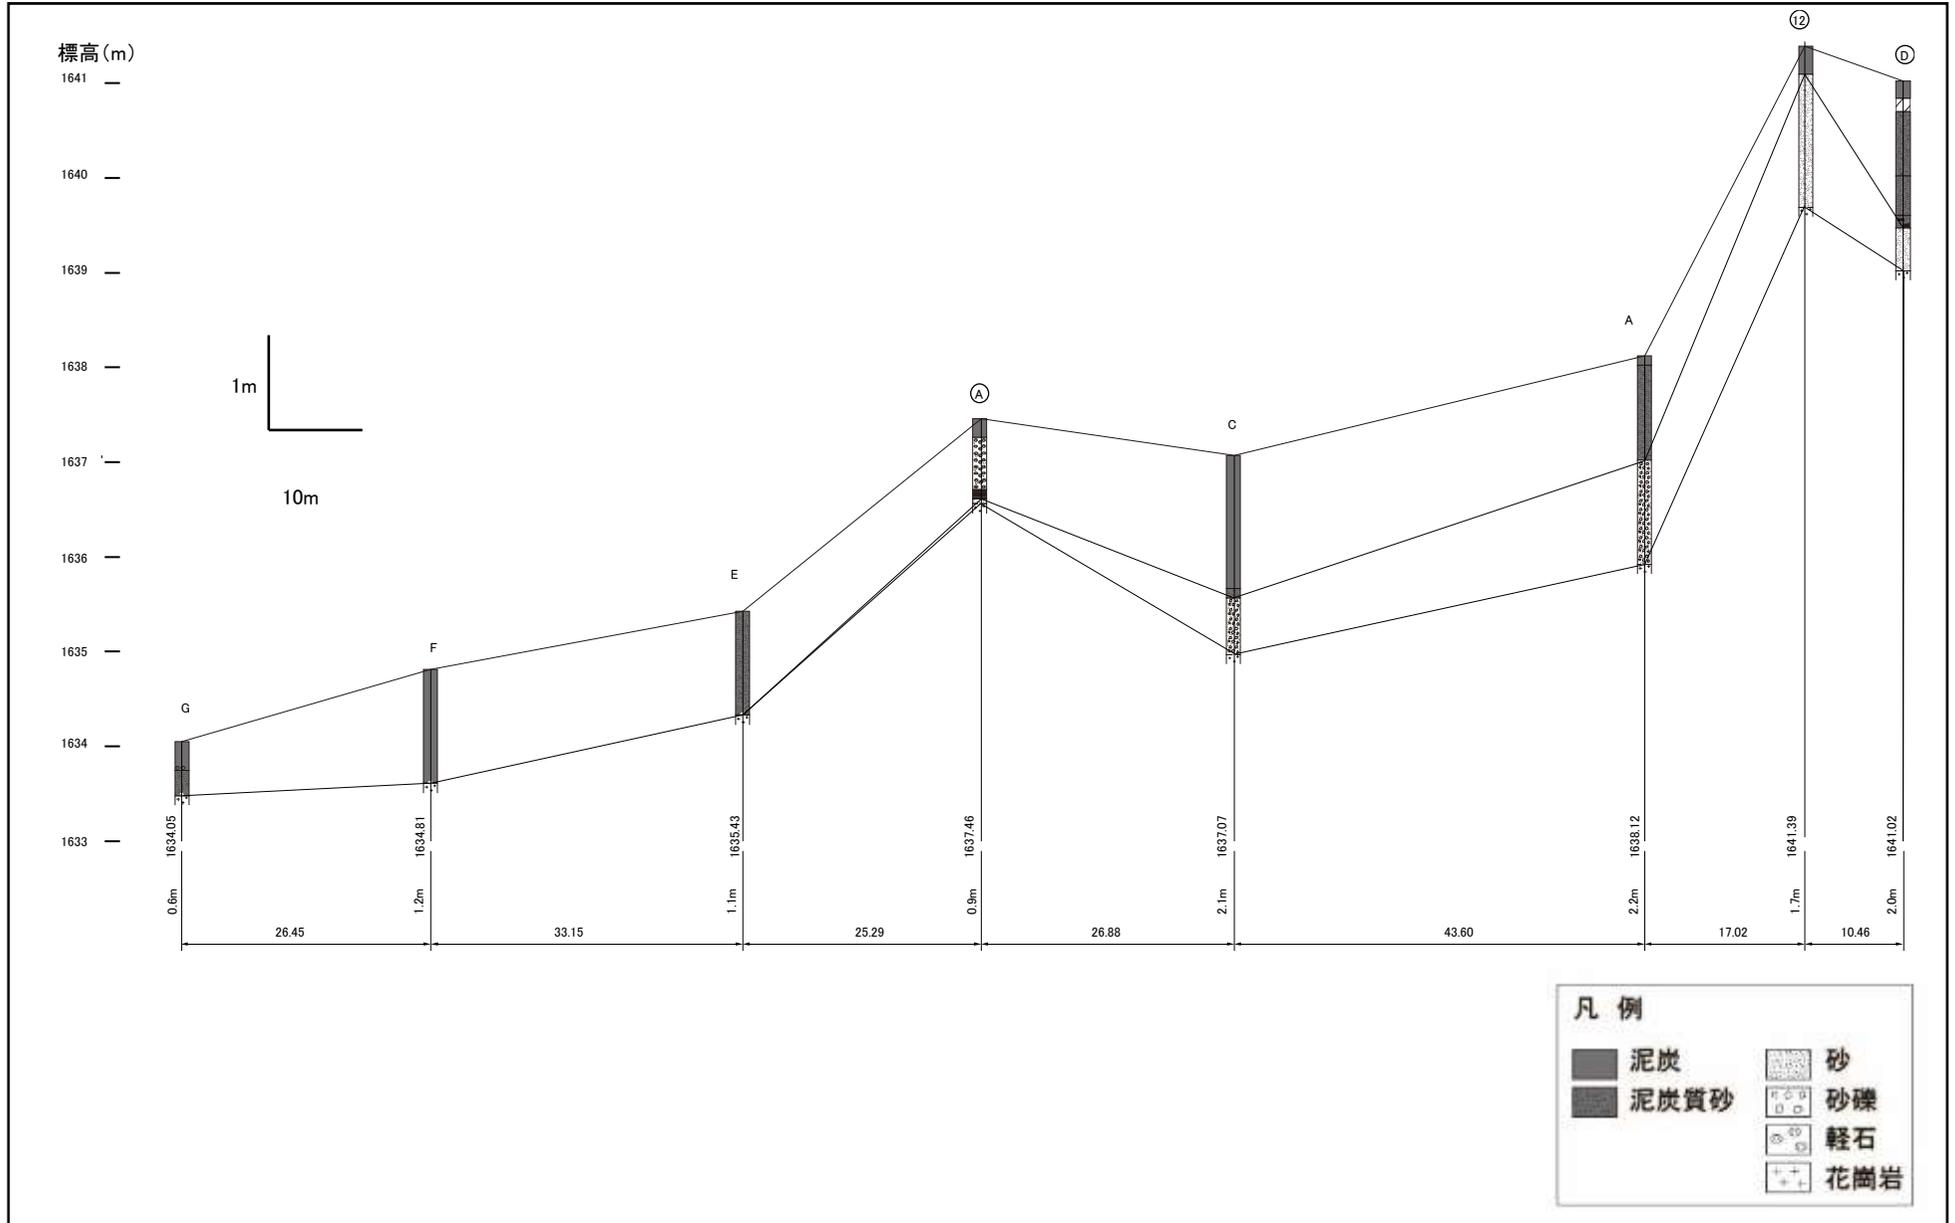
図 2-15 花之江河湿原におけるボーリングコア試料の柱状図(縦断方向)

- ・ これまでの基盤面の調査や土壌採取から、7000年前に堆積したアカホヤ（鬼界カルデラの大噴火に伴って噴出した火山灰）より下に湿原の痕跡があると推測される（本年度に年代測定や花粉分析等して確認予定）。その時代には、土砂等が湿原内に入ることによって天然ダムを作り、天然ダムの背後が湿原になった。
- ・ その後、7000年前のアカホヤ火山灰が堆積したときに大きく削れている部分があるので、湿原全体が乾燥するような深い谷（2～3m）ができた。それから、3000年以降には、土砂が多く流入するようになった。
- ・ 例えば湿原北東側の集水域（黒味岳歩道方面）から運ばれてきた土砂が堆積しマウンド状となり、それによって完全にせき止める状況ではないのだが流れが滞るような状況ができて、いまのような湿地ができたと推測する。
- ・ 現在は、堆積したマウンド上には水路があり水が流れているため、湿原内の水路は基盤面までどんどん削って行って、せき止め効果が弱くなっていると推測される。また、上流から下流まで滞りなく流れるようになり、現在のように水路を深く彫り込んでしまうようになったのかもしれない。

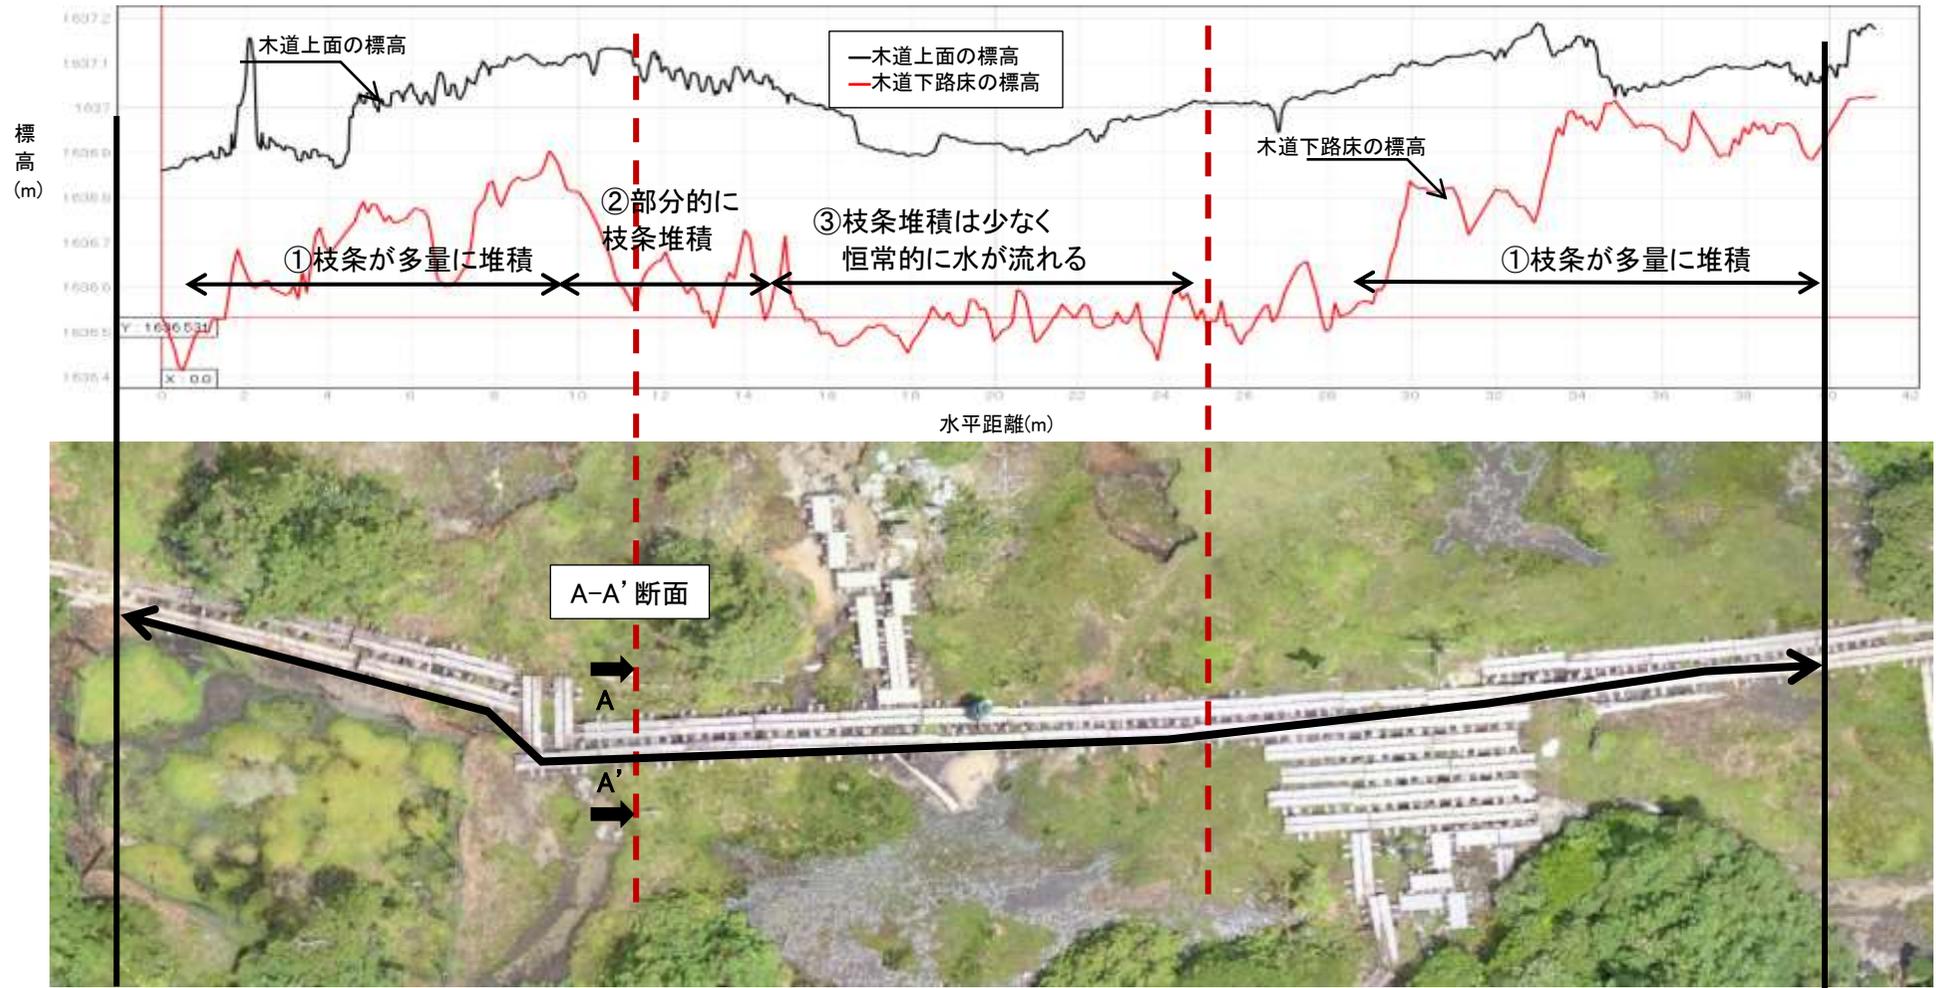
図 2-17 花之江河における縦断面図と枝条堆積位置の関係

- ・ 図 2-17 の縦断図より、①枝条が多量に堆積している箇所、②部分的に堆積している箇所、③枝条堆積は少なく降雨の無いときでも恒常的に木道下を水が流れている箇所の3つに区分できる。また、③枝条堆積の少ないところが湿原へ流入する主な流路となっており、流路が固定されている。
- ・ 図 2-18 の A-A' 断面は、②部分的に堆積している箇所、木道と路床までの距離が 25～40cm 程度ある。降雨時に木道下を多量の枝条が流れても、多くは木道下に留まらずに湿原下流方向へ流れている。このため、路床と木道までは 25～40cm 程度以上の確保が必要になると推測した。

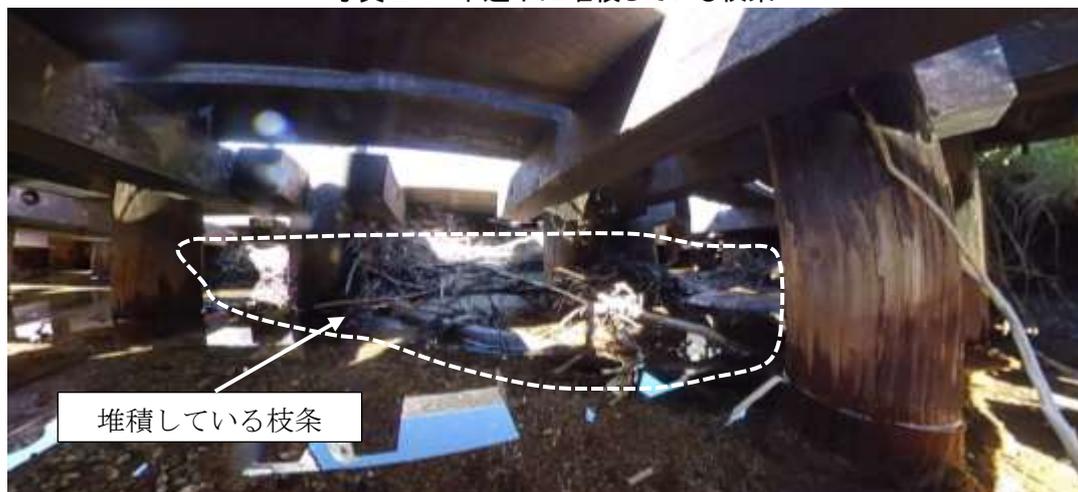
写真 2-1 木道下に堆積している枝条

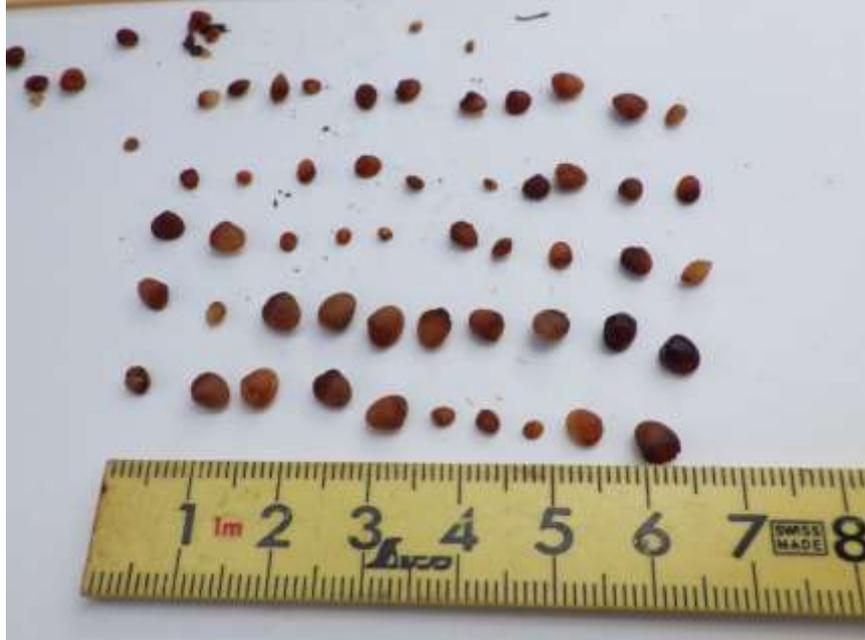
本年度は過年度の調査個所に加え、デトリタスが堆積している淀みにおいても生息確認を行ったところ、平成 27 年度から生息確認のなかった花之江河でも複数個所で多くの個体を確認することができた (写真 2-2)。

写真 2-2 花之江河で確認した個体 (50 個体以上、令和 3 年 9 月 21 日調査)

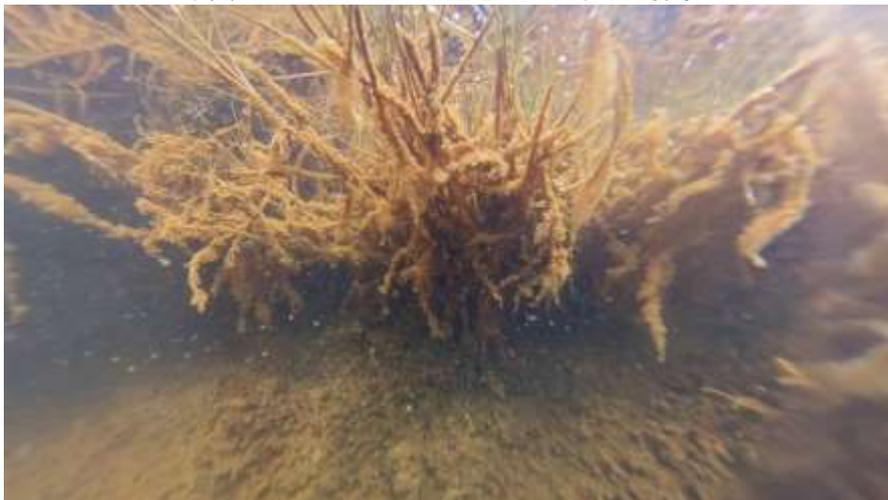
写真 2-3 花之江河の生息地 (水中から撮影)

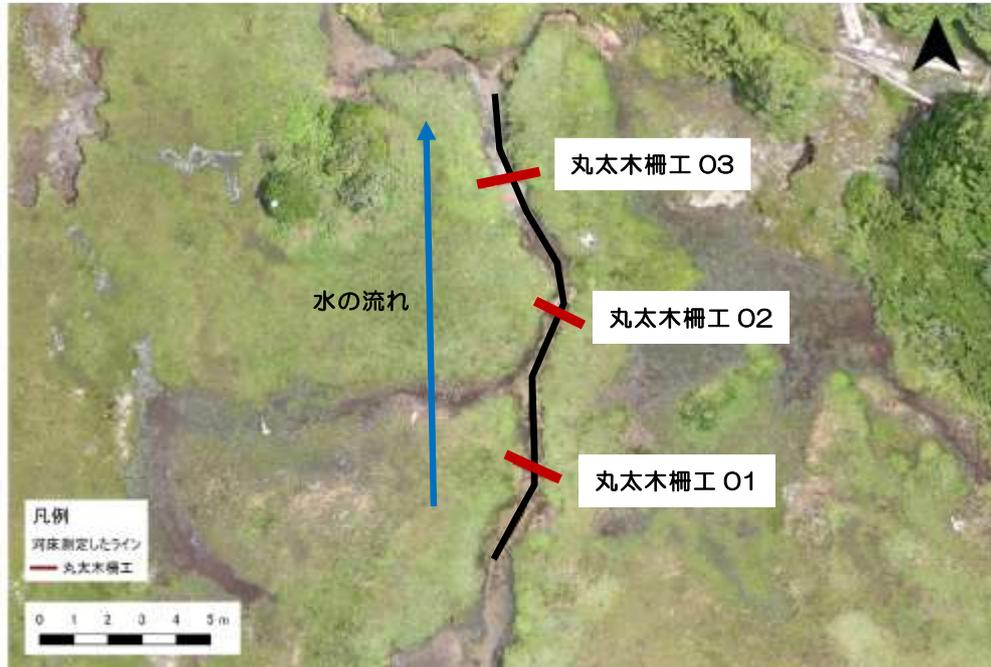
図2-19 試行的保全対策(丸太木柵工)の設置箇所

河床低下や流路の拡幅が生じている花之江河において、緩やかに土砂等を堆積させて河床低下の進行を回避すること、及びその効果的な方法を検証するために、令和元年12月に丸太木柵工の設置(図2-19の3箇所)による試行的対策を実施した。設置箇所は河床低下が進み、レキが表面に現れている流路(1流路)を対象とした。

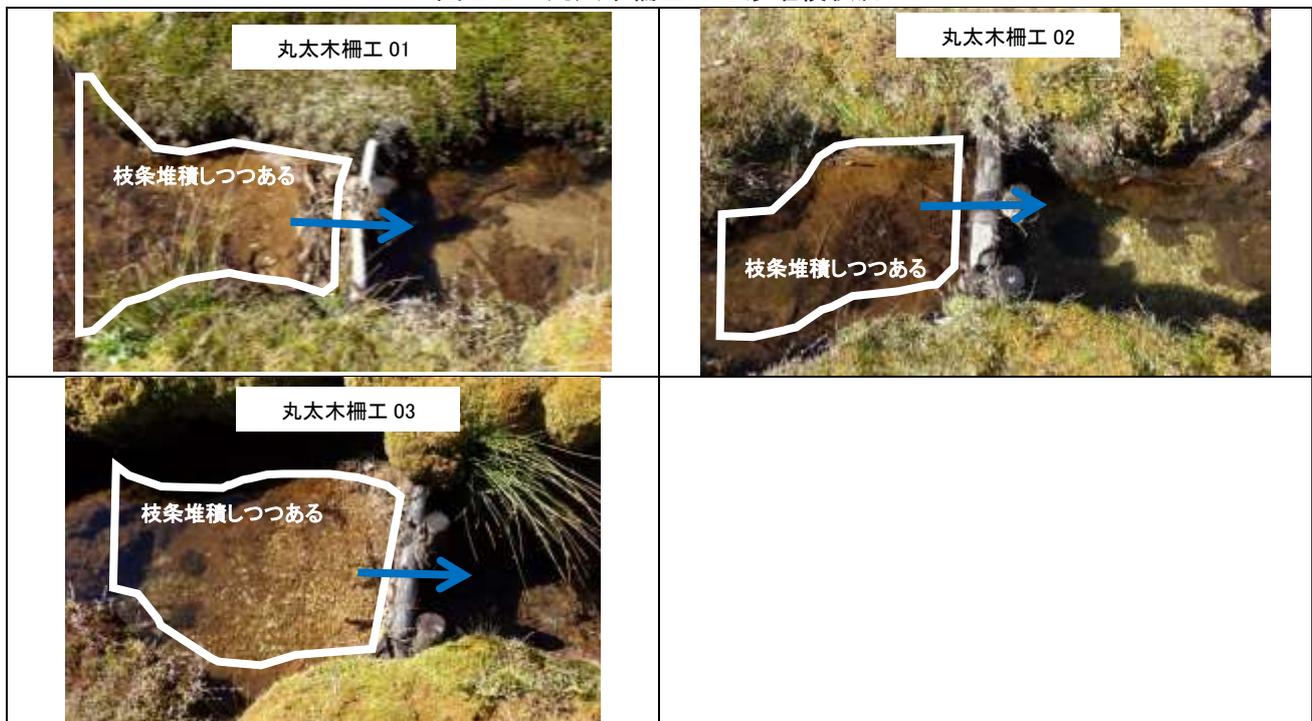
図2-20 丸太木柵工の土砂堆積状況

設置後のモニタリングは、設置当日を含めて6回実施しており、設置当初と同じ構図での写真撮影(図2-20)、土砂堆積部の計測、流路の状態を観察し、浸食が顕著な場所への対応策として適用できるかどうかを有識者と現地視察し、検討をおこなった。

- ・ 試行的保全対策で設置した丸太木柵工の上流側は、3箇所とも砂礫の上に枝条が堆積しつつあり、水中には水生植物が生育し始めていた。
- ・ 水たたき部には10～15cm程度の浸食が見られたが、側壁の浸食は見られないことから、対応はせずにモニタリング継続する。一方、これまでの調査からは湿原上流側から浸食された土砂が湿原内へ運ばれており、相当量の土砂が動いているため、浸食は一時的なものと思われる。
- ・ 以上より、丸太木柵工が期待した効果を発揮しつつあることが確認できたことから、現状を維持し、当初の令和4年で撤去するという方針を延長して継続することを検討していく。

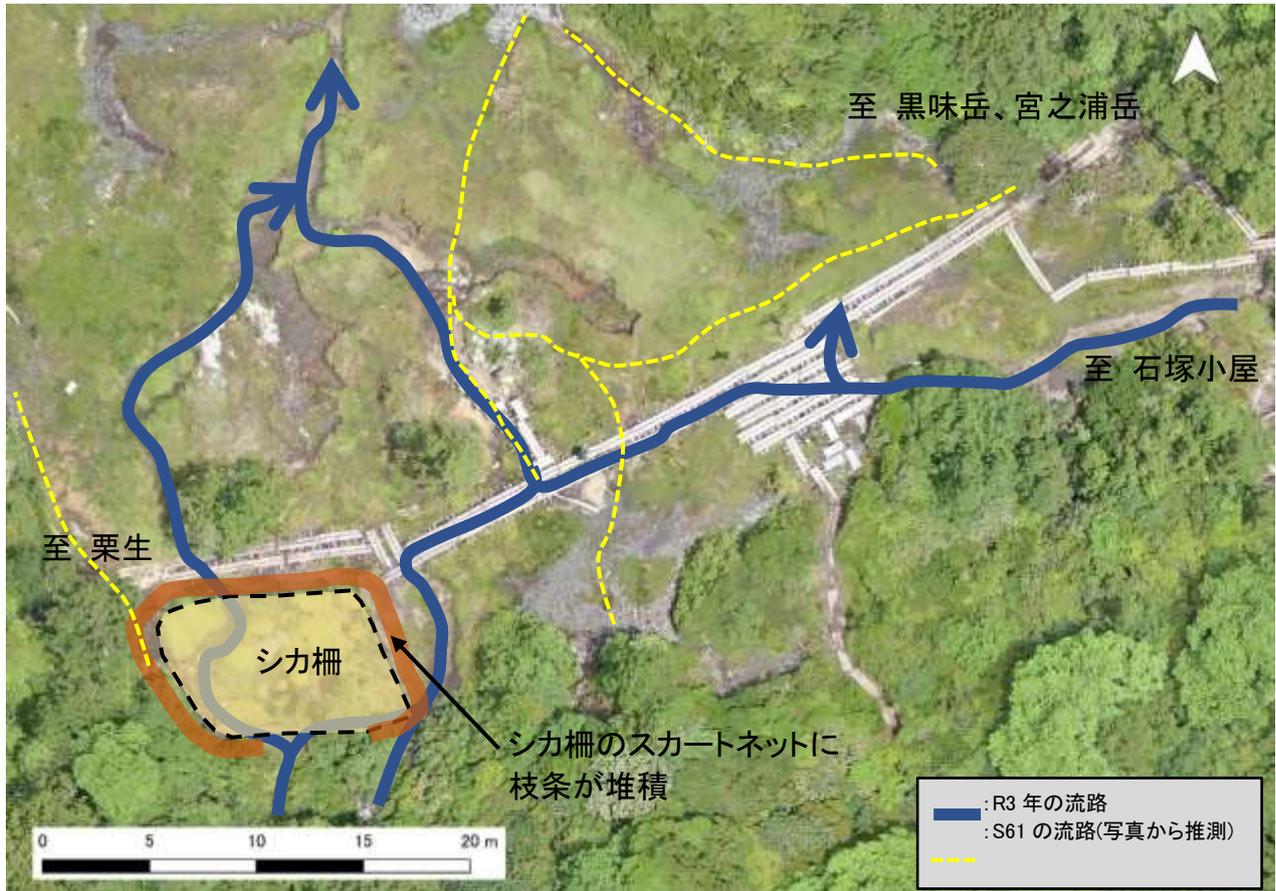
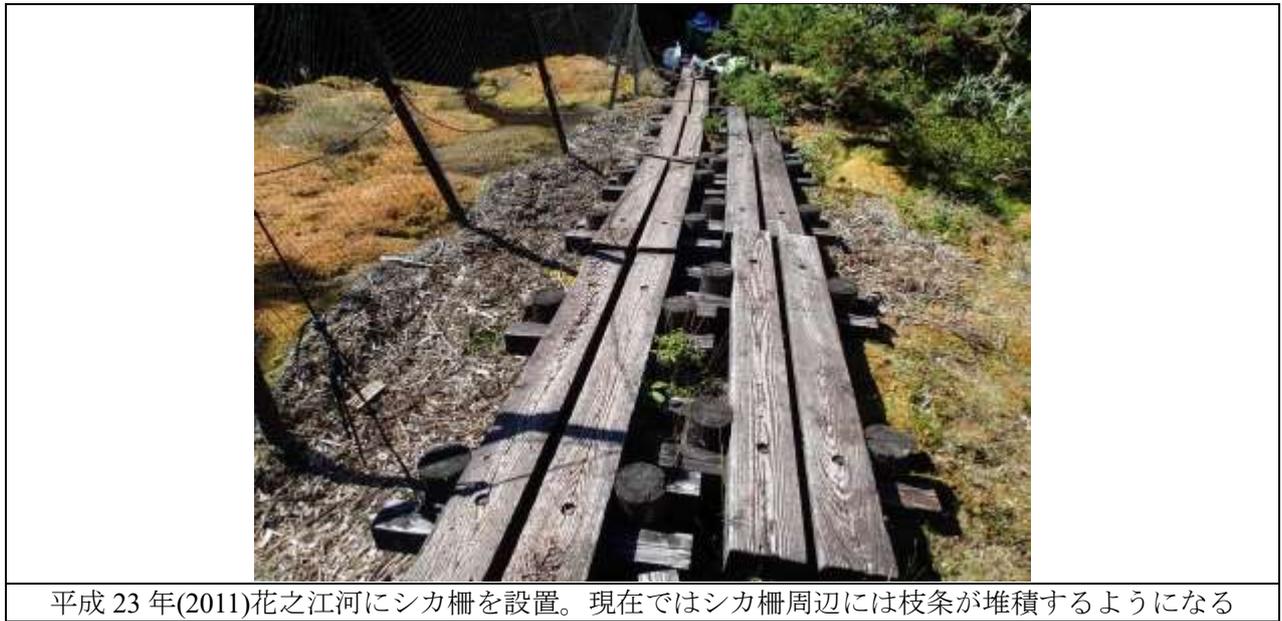
図5 花之江河

- ・ 本来湿原全域に水・土砂や枝条が広がるべきところ、木道とシカ柵で枝条がせき止められ、泥炭の原料ともなる枝条が湿原内に供給されにくい状態にある。（湿原構成材料の移動阻害）
- ・ また、木道下には部分的に枝条が堆積しており、堆積の少ない箇所にも水が集約され、特定の流路からのみ湿原内に入っている状況にある。
- ・ このため、特定の流路へ水流が集中するとともに流れが速くなり、枝条が流路に入ってきたとしても、湿原内にはとどまらず、下流まで流れてしまう状況にある。湿原内に枝条が堆積しにくい環境になっているため、泥炭形成が進みにくくなり、湿原全体の地下水位は低下していく傾向にあると推測される（必ずしも確認されていない）。
- ・ 特定の流路への流水の集中によって流路の侵食が起こっている。（木道等による水の流れの移動規制）
- ・ 湿原中央部のマウンド（扇状地）はダム（塞き上げ）の役割を果たしてきており、湿原に水が滞る状態を維持してきたが、黒味岳歩道方面からの土砂流入対策を講じた結果、黒味岳歩道方面から扇状地への土砂供給が減少したため、ダム（塞き上げ）の役割を果たせなくなり、本来、湿原に水が滞るような状態を保っていたであろう湿原全体のバランスが悪くなった。結果、上流から入ってくる水が、湿原内でせき止められることなく、上流から下流まで滞りなく流れるようになり、現在のように水路を深く彫り込んでしまうようになったと推測される。（過度の歩道侵食対策、湿原の地下水位低下・乾燥化）

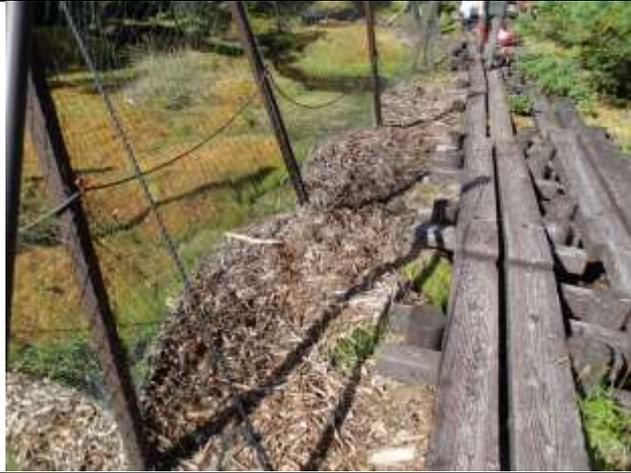
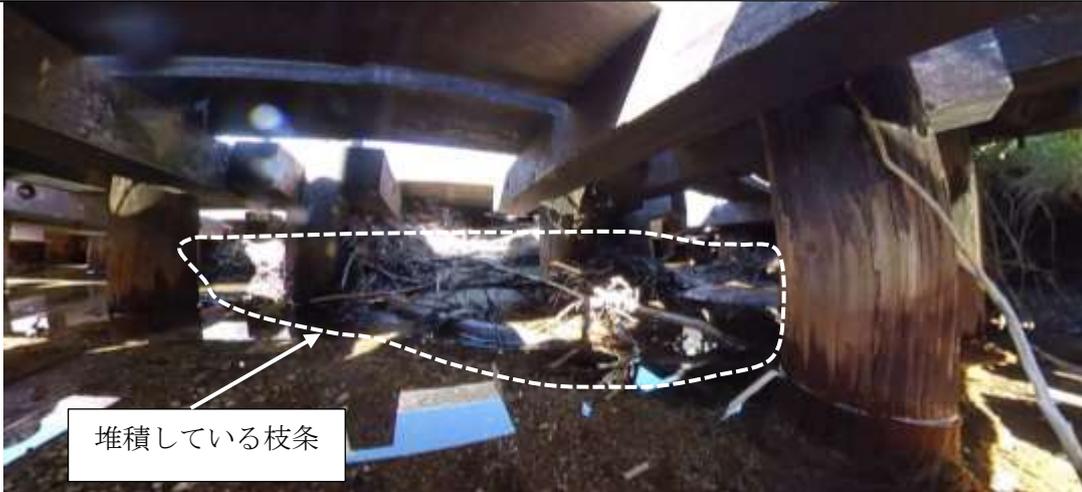
シカ柵のスカートネットに枝条が堆積

堆積している枝条

木道下に堆積している枝条

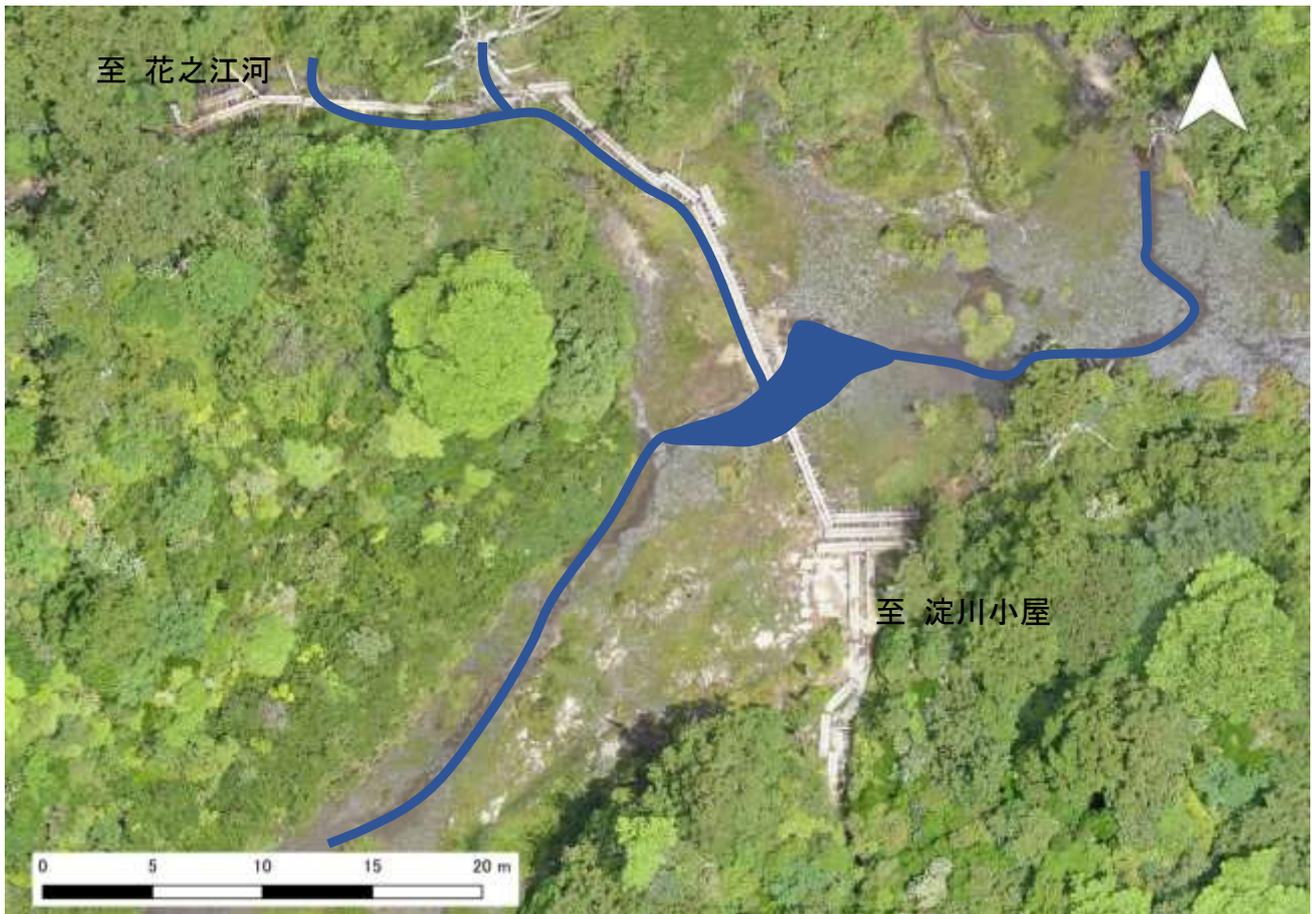
図6 小花之江河

- 花之江河は上流に近いところに木道があり、湿原全体に影響が及んでいるが、小花之江河にはシカ柵が3か所あるものの、木道が湿原の上流側でなく、湿原の中ほどを通っているため、木道の影響は湿原の半分程度の面積となっている。木道より上流は面的に水や枝条が広がっており健全な状態だと思われる。
- 花之江河と比較すると、小花之江河の方が木道下を水が流れやすく、流路が固定されていない状況となっている。
- 花之江河へ向かう登山道からは土砂流入が認められており、土砂はハベマメシジミの生息地の一部へ流入していることから、生息環境への影響が懸念されている。一方、淀川登山口へ向かう登山道からも土砂流入はあるが、ハベマメシジミ生息地へは流入していない。

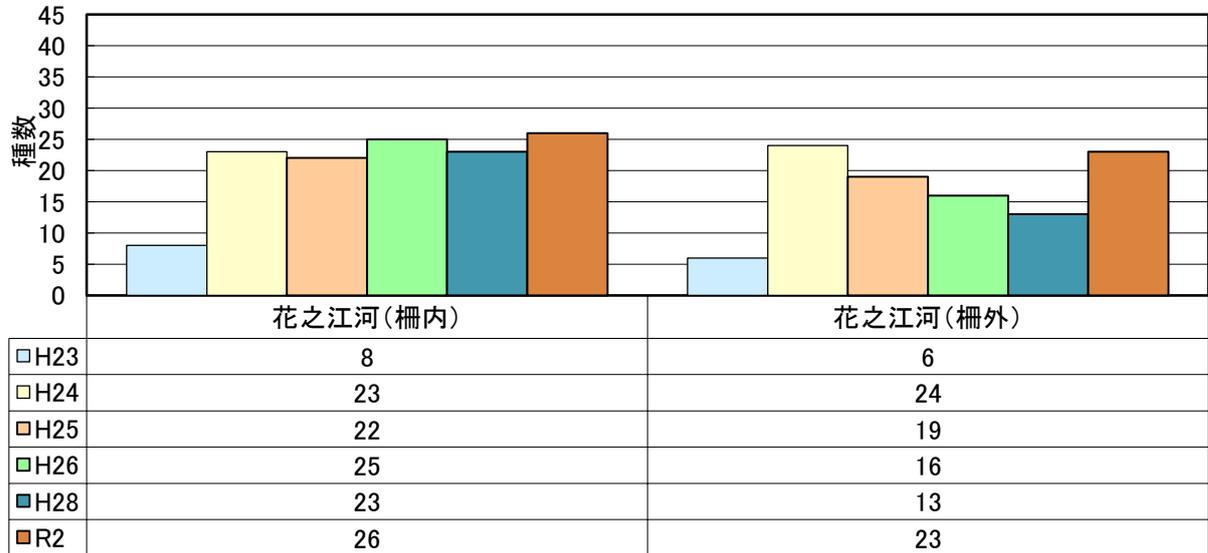
シカ柵内外のそれぞれの調査地点を全体で比較した場合、種数については、シカ柵設置当初の平成23年度から平成24年度に柵内外ともに大きく増加している。それ以降は、柵内では種数に大きな変動がない一方で、柵外では徐々に種数が減少したが、令和2年度には種数の回復が見られた。株数については、平成23年度から令和2年度にかけて概ね増加傾向にあり、特に令和2年度には、柵内外ともに著しい株数の増加が確認された。

図2 植生保護柵内外における確認種数の経年変化(花之江河)

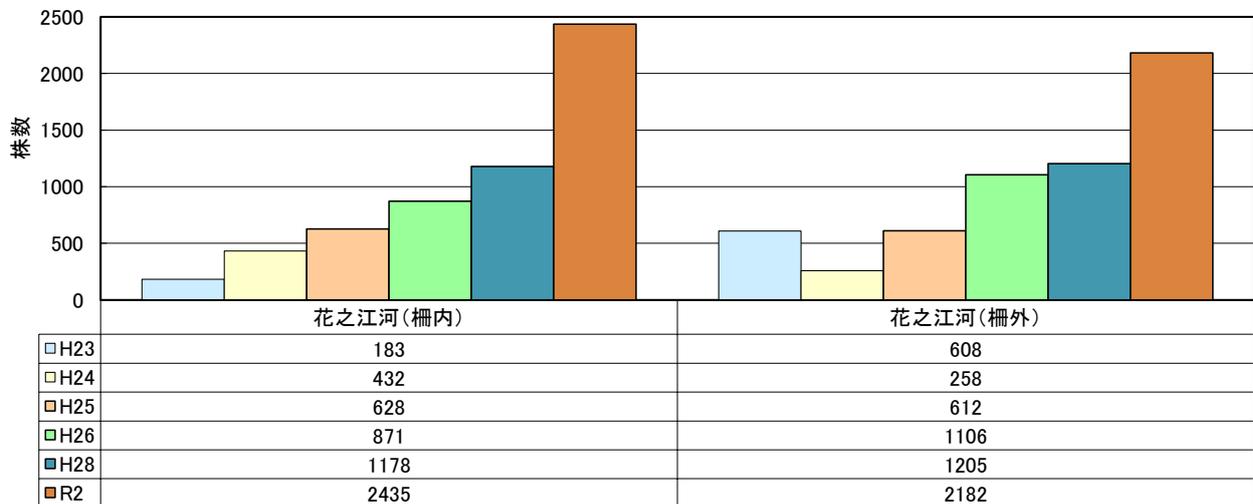
図3 植生保護柵内外における確認株数の経年変化(花之江河)

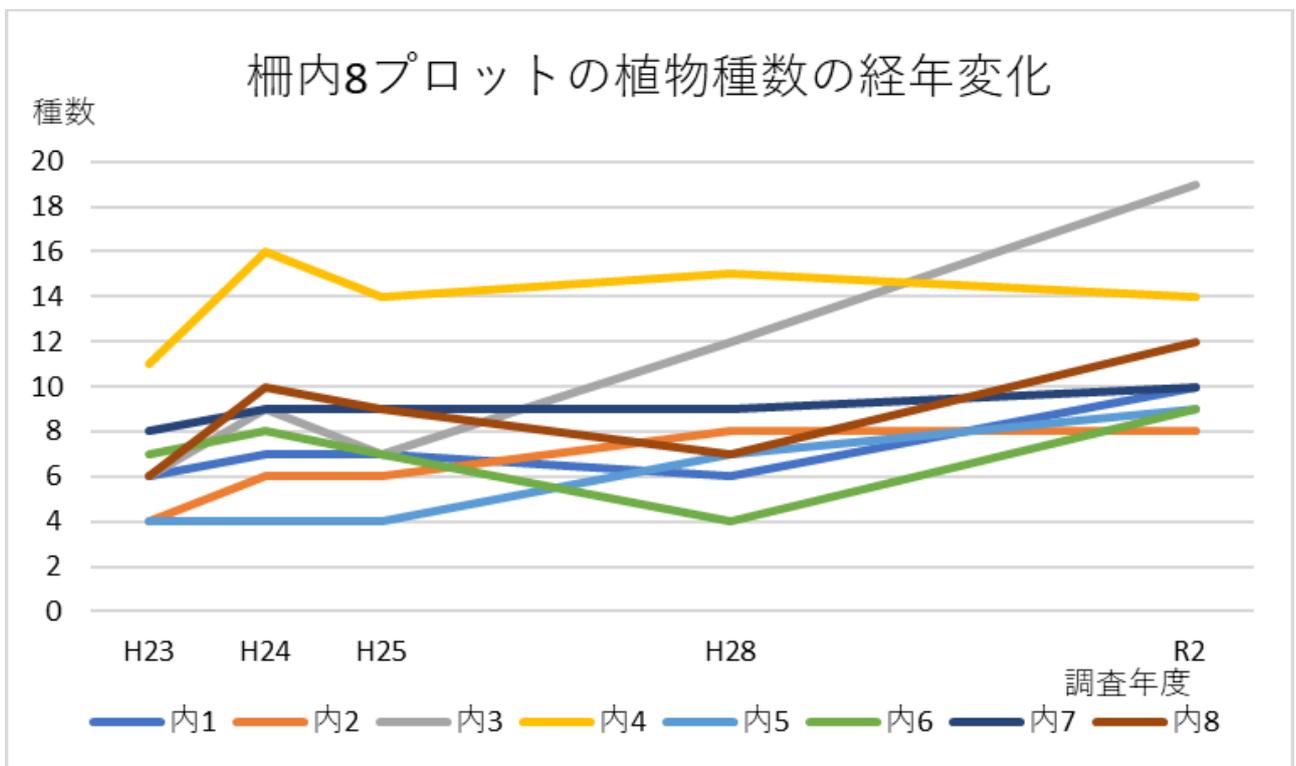
個々のプロットについては、平成23年度から令和2年度までに確認された1プロットあたりの年度別の種数はシカ柵内で4~19種(最多は令和2年度のプロット3)、シカ柵外で4~16種(最多は平成24年度のプロット6)で、シカ柵内外ともに平成23年度から平成24年度にかけて増加が見られた。その後、シカ柵外全てとシカ柵内の一部では平成28年で一旦減少し、令和2年度にかけて再び増加するという傾向が見られた(図3、4)。これを種別に見ると(表2、3)、これまで消長の見られたものも含めた総出現種数はシカ柵内外で計45種であった。シカ柵内でのみ確認された種(以下、シカ柵内特産種)は8種、シカ柵外でのみ確認された種(以下、シカ柵外特産種)は6種となっていた。すなわち39種がシカ柵内の出現総数で37種がシカ柵外の出現総数であった。さらに令和2年度までにシカ柵内外とも消失種が13種あった(表4)。共通の消失種はオオミズゴケ、ヤクシマコケリンドウ、ヤクシマニガナの3種に過ぎず、シカ柵内外で計23種(種名が確定していないものがあるため暫定値。詳細は後述)が消失した。直近の令和2年度では、シカ柵内でのみに確認されるものやシカ柵内の方が出現プロットの多いものがコバノイシカグマ、ヒカゲノカズラ、タカネヒカゲノカズラ等、計12種あった。一方で、シカ柵外でのみに確認されるものやシカ柵外の方がシカ柵内より多く確認された種は、アセビ、シバ、スギゴケ、ヒメカリマタガヤ、ヤクシマホシクサの5種であった。

図3 シカ柵内8プロットの植物種数の経年変化
