令和3年度屋久島世界自然遺産地域における高層湿原保全対策検討会における検討状況

花之江河に設置された植生保護柵内外における植生調査結果の考察

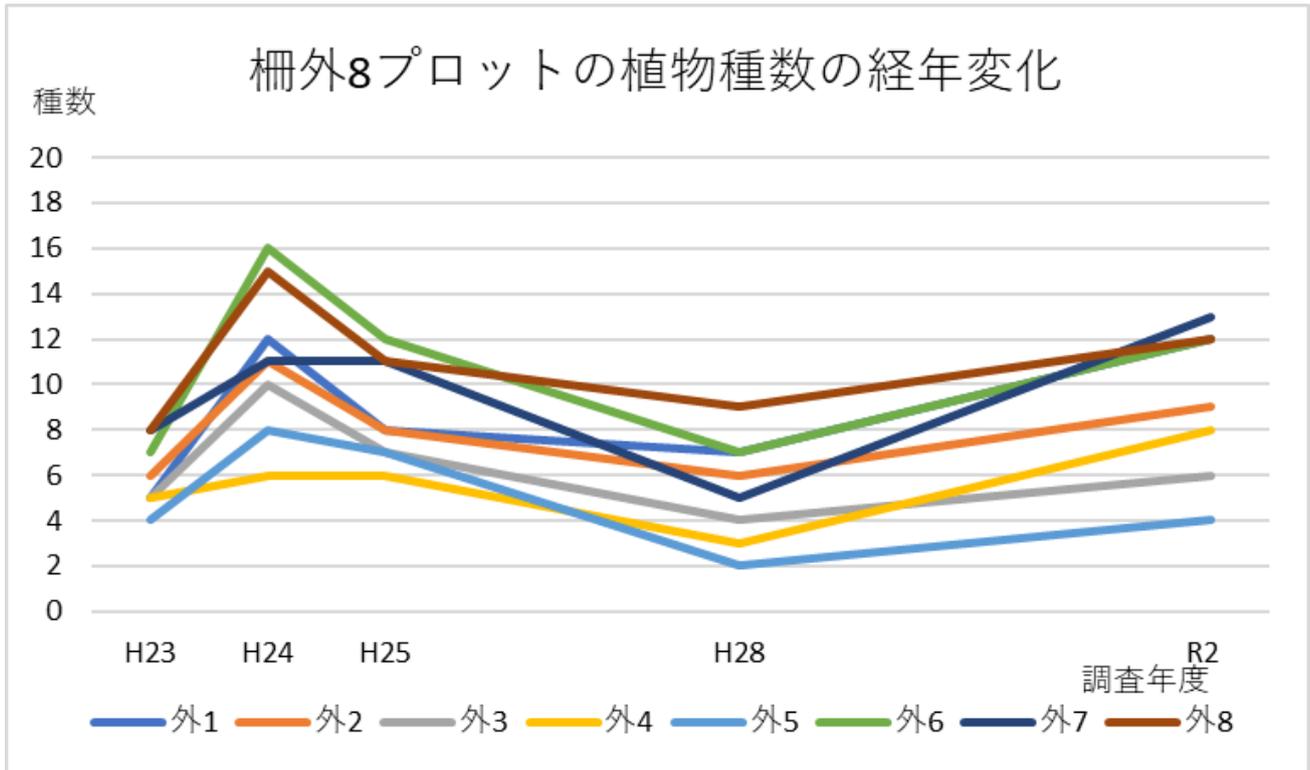
個々のプロットについては、平成23年度から令和2年度までに確認された1プロットあたりの年度別の種数はシカ柵内で4~19種(最多は令和2年度のプロット3)、シカ柵外で4~16種(最多は平成24年度のプロット6)で、シカ柵内外ともに平成23年度から平成24年度にかけて増加が見られた。その後、シカ柵外全てとシカ柵内の一部では平成28年で一旦減少し、令和2年度にかけて再び増加するという傾向が見られた(図3、4)。これを種別に見ると(表2、3)、これまで消長の見られたものも含めた総出現種数はシカ柵内外で計45種であった。シカ柵内でのみ確認された種(以下、シカ柵内特産種)は8種、シカ柵外でのみ確認された種(以下、シカ柵外特産種)は6種となっていた。すなわち39種がシカ柵内の出現総数で37種がシカ柵外の出現総数であった。さらに令和2年度までにシカ柵内外とも消失種が13種あった(表4)。共通の消失種はオオミズゴケ、ヤクシマコケリンドウ、ヤクシマニガナの3種に過ぎず、シカ柵内外で計23種(種名が確定していないものがあるため暫定値。詳細は後述)が消失した。直近の令和2年度では、シカ柵内でのみに確認されるものやシカ柵内の方が出現プロットの多いものがコバノイシカグマ、ヒカゲノカズラ、タカネヒカゲノカズラ等、計12種あった。一方で、シカ柵外でのみに確認されるものやシカ柵外の方がシカ柵内より多く確認された種は、アセビ、シバ、スギゴケ、ヒメカリマタガヤ、ヤクシマホシクサの5種であった。

図4 シカ柵外8プロットの植物種数の経年変化

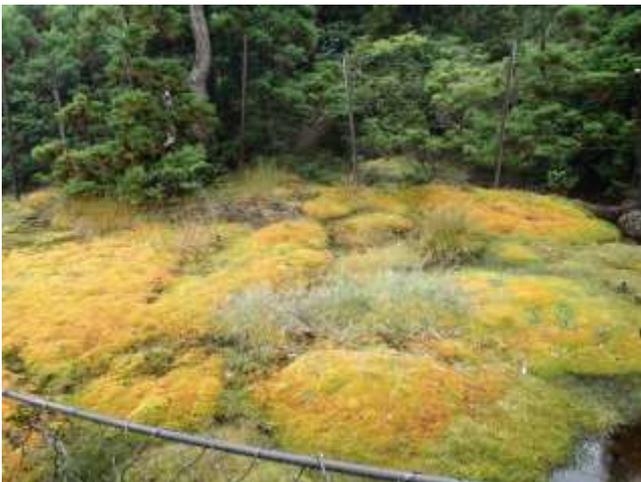
令和3年9月に、シカ柵内の様子を撮影した(写真1、写真2)。シカ柵外から見たシカ柵内の状況はイボミズゴケが地上部の広い面積を覆い、その中心付近にススキ(ヤクシマススキ)、希少種A等のイネ科植物、イ(イグサ科)がわずかに群落を形成していた。島嶼状になった箇所の際縁部から水中にかけては緑色部が目立ち、ハリコウガイゼキショウや希少種B等が覆っていた(写真1)。シカ柵外周部のシカ柵内には落葉溜まりが見られ、その付近のシカ柵内にはリュウブ、イソノキ、ヤマグルマ等の木本の稚樹が生長していた(写真2)。

写真1 シカ柵内の中央部付近

シカ柵内中央部は、写真1の状態から、寒冷地で水温が低いいため枯れたイボミズゴケが分解されずにスポンジ状の泥炭となり堆積して厚く盛り上がり、その上をイボミズゴケが一面に覆っている。泥炭は栄養分に乏しく酸性も強いため、そうした環境に耐えうるイネ科植物がイボミズゴケの群落の間にわずかに群落を形成している。この状態は地下からも水を吸い上げて蓄え、イボミズゴケも体に水を貯えている状況であると考えられる。

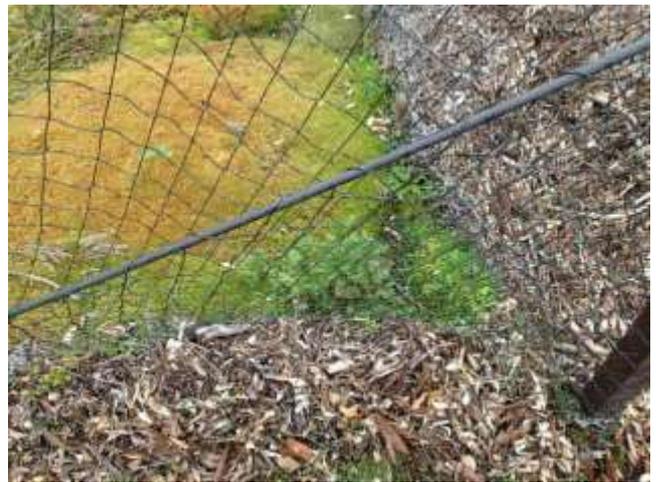
写真2 シカ柵の辺縁部付近

シカ柵内辺縁部は、写真2の状態から照葉樹や天然スギの落葉がシカ柵の辺縁に堆積している。これらも分解されにくい環境にあることは推測されるが、リュウブ、イソノキ、ヤマグルマといった樹木の実生株がシカ柵内の堆積物内にあって少なくとも数年、生育していることから、シカ柵内の辺縁部は中心部より腐葉土化し、富栄養状態であることが考えられる。

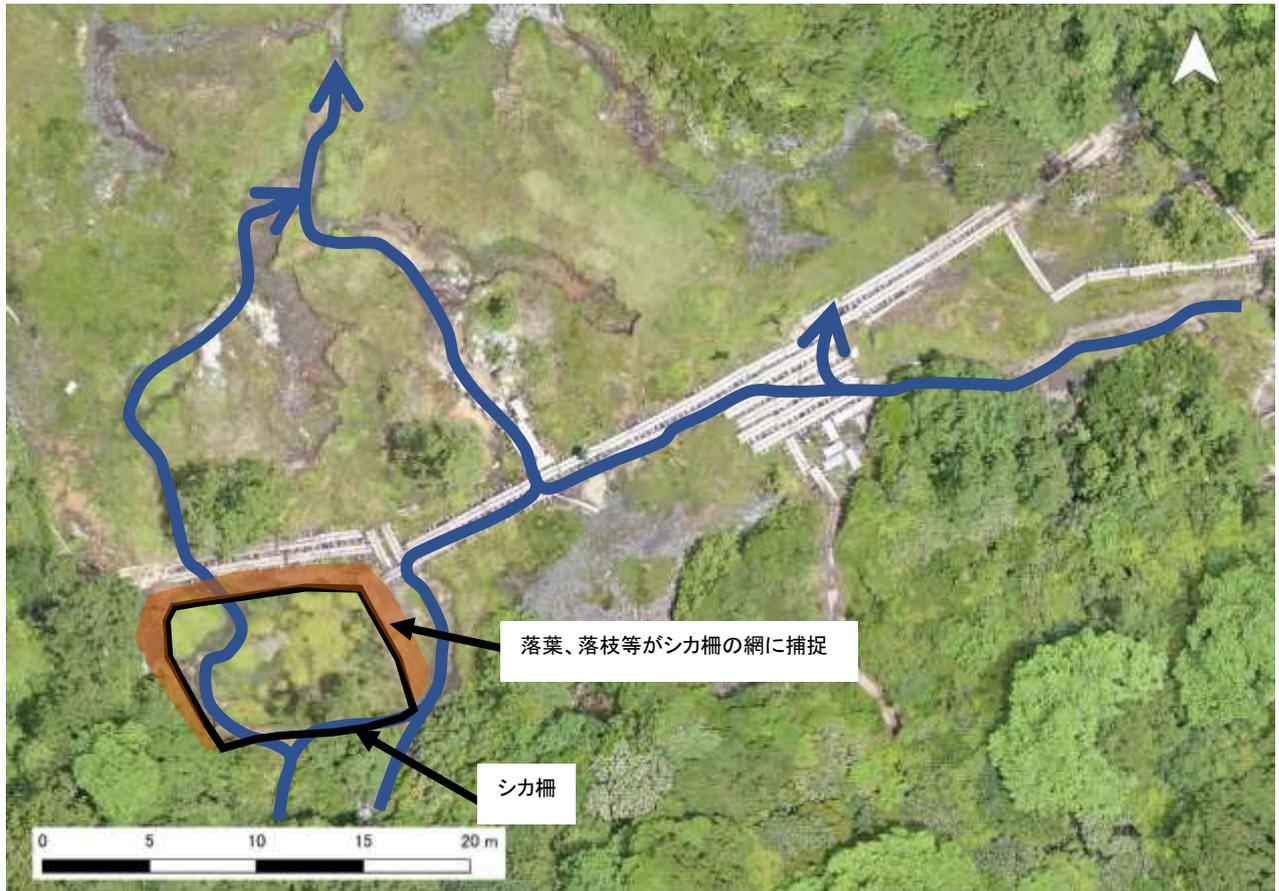
図7 花之江河の流路

さらに、シカ柵に接する形で木道が設置されており、これらの橋桁とシカ柵の間に枝条が堆積し、堆積の少ない箇所には水が集約され、さらに自然な水の流れを阻害している（図7）。

シカ柵の撤去時に考えられる植生の変化は前述のとおりであるが、シカ柵を撤去することにより、シカ柵に堆積していた落葉落枝が湿原内木道より北側に徐々に流れ込むことで、シカ柵辺縁部の水流がシカ柵設置前の状況に戻り、湿原全体における水の流入量の偏りが緩和されると考えられる。

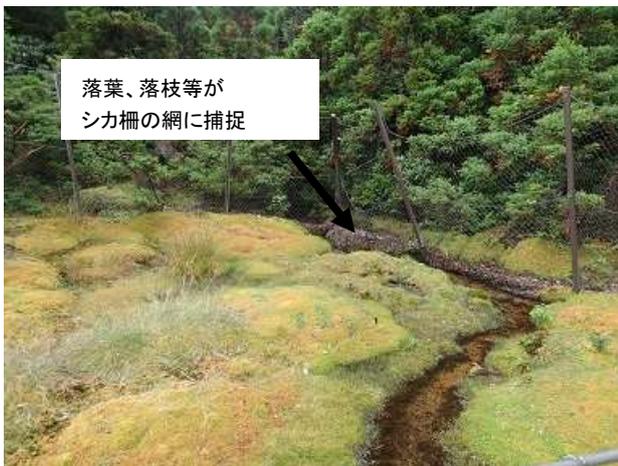
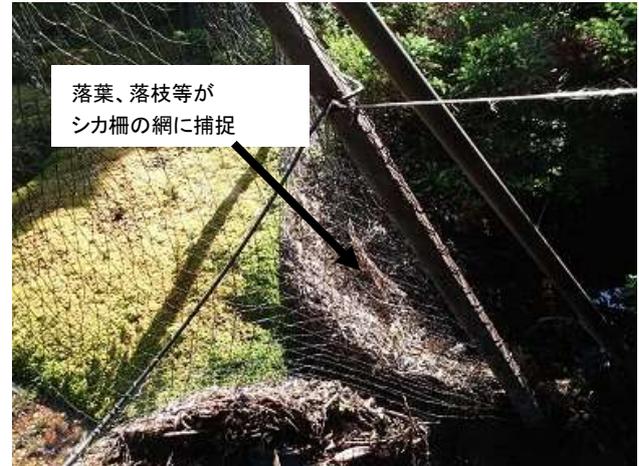
図8 シカ柵による枝条の捕捉状況

シカ柵南側（上流側）からの流路はシカ柵に当たり、上流から流れてきた落葉、落枝等がシカ柵の網に捕捉され、湿原への泥炭源の供給を阻害しているとともに、設置後10年近くが経過する中で、落葉、落枝等の堆積が進み、これらが壁となり湿原内への自然な水の流れを阻害している（図8）。
