## 屋久島高層湿原保全対策について

## 1 経緯

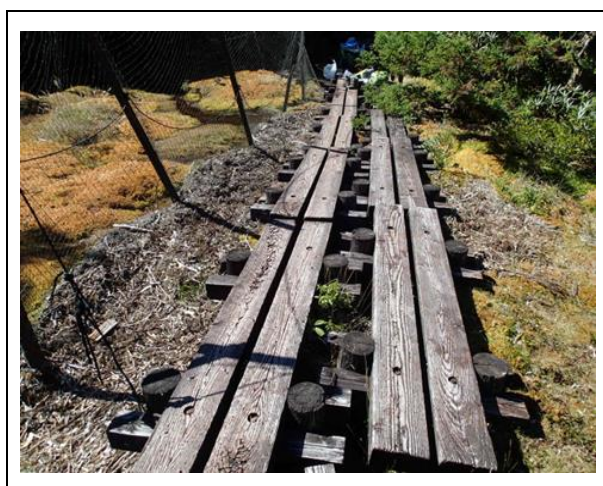
写真1 植生保護柵、木道に溜まった枝条

- (1) 花之江河では湿原内に設置された植生保護柵及び木道の人為的施設が流路の変更と一部流路への水の集中を招き、湿原全体への水の流れと土砂・枝条の移動を阻害している。その結果、湿原を含む集水域から入った雨水が滞留する時間は短く、地下水位の低下が生じている。
- (2) 一部の流路への水の集中は流路（側壁、路床）の局所的浸食を引き起こしている。
- (3) (1)、(2)の事態は湿原の土砂動態にも影響を及ぼしていると考えられ、長期化すると湿原の土砂収支バランス（集水域から湿原への土砂流入と湿原から湿原外への土砂流出の差）が崩れ、湿原への大きな影響に繋がりにかぬない。

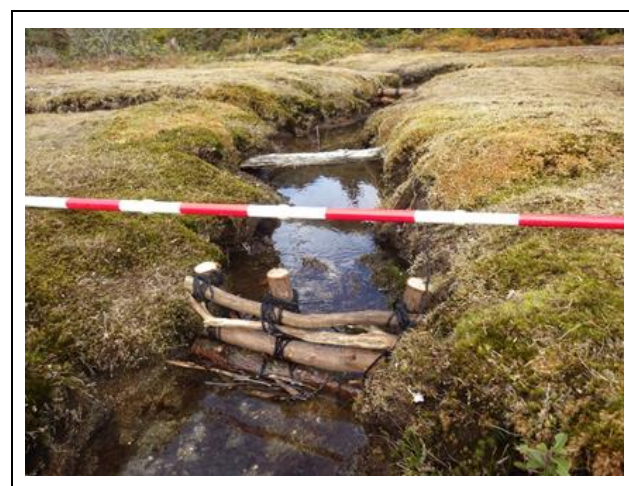
写真2 局所的に流路の浸食が発生
