環境技術実証モデル事業  
山岳トイレ技術分野(山岳トイレし尿処理技術)

メーカー：株式会社 タカハシキカン  
技術名：オガクズを用いた乾式し尿処理装置(コンポスト処理方式)  
実証機関：富山県  
実証番号：030-0302

## 実証試験結果報告書

山岳トイレし尿処理技術  
実証試験結果報告書

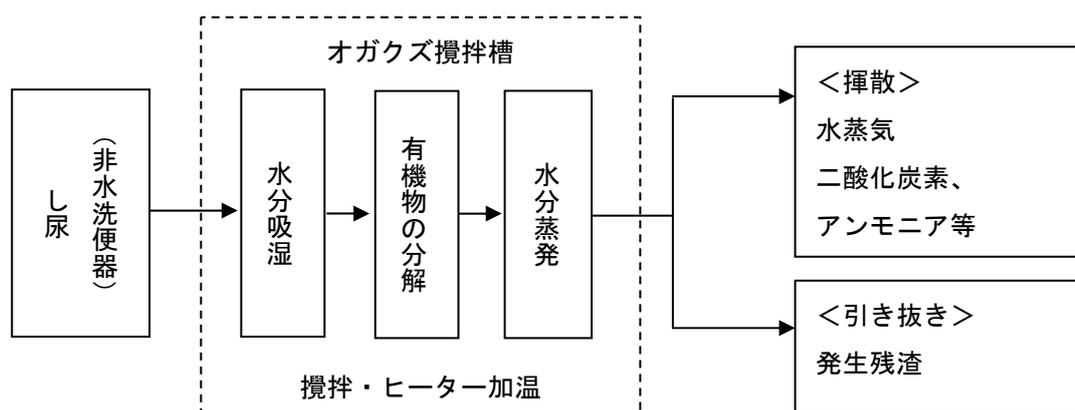
図4-1 し尿処理フロー

し尿処理フローを図4-1に示す。

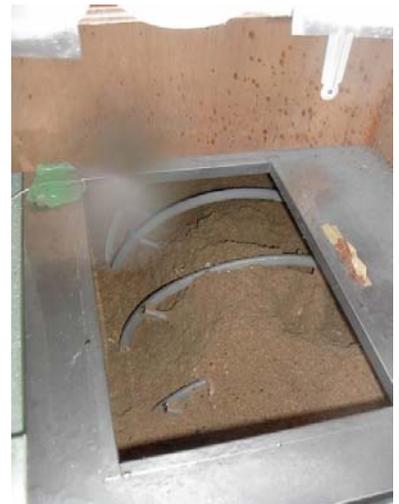
処理槽内部

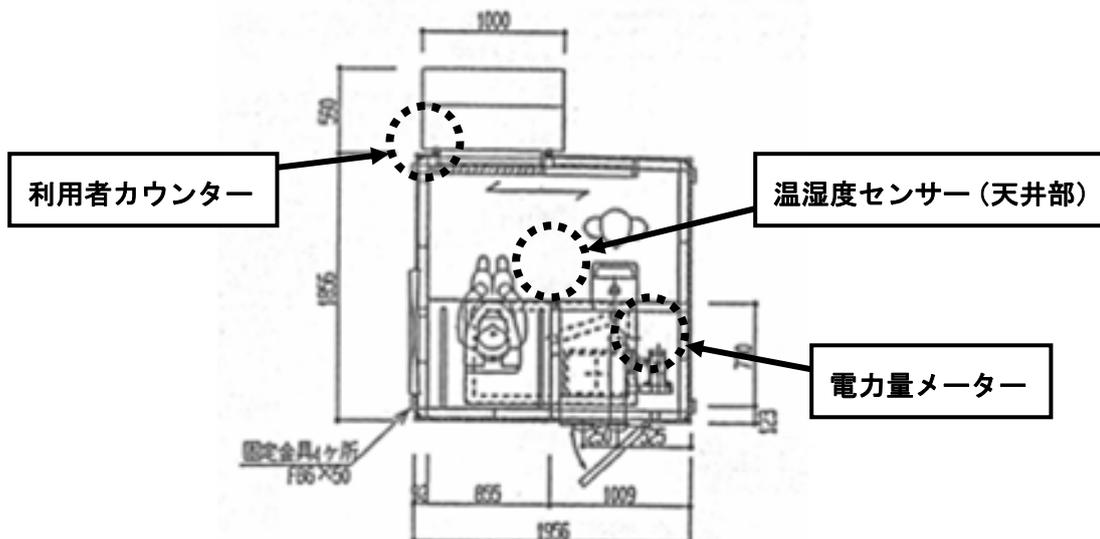
図5-3 測定器設置位置

トイレ入口のドアに1ヶ所、利用者カウンターを設置した。入口ドアの開閉によってトイレ利用者数を測定した。利用者カウンター設置位置を図5-3に示す。また、利用者カウンターの仕様を表5-5に示す。

必要電力量は写真①②に示した電力量メーターの値を大汝休憩所、富山県浄化槽協会の協力を得て調査した。設置位置を図5-3に示す。

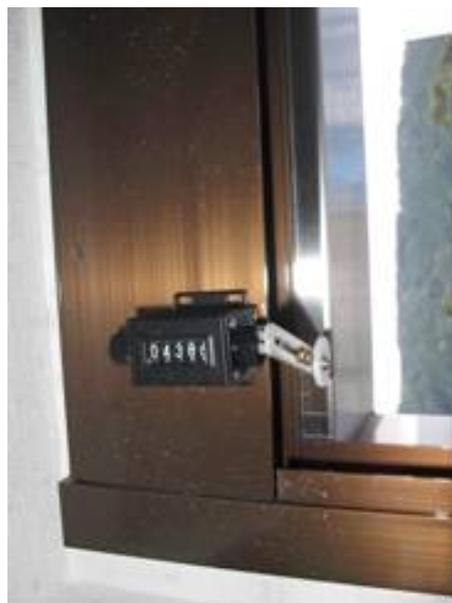
設置されている利用者カウンター

利用集中期には有機物の流入量が分解量を上回り、槽内に蓄積して増加するものの、集中期を過ぎると分解量が流入量を上回り減少に転じたことから、良好な処理機能が発揮されていた。本試験では、利用者カウンターに応じて利用制限を実施したことで、順調に維持できたため、本装置導入の際には、このようなカウンターを設置することが望ましいと考えられる。また、本装置は処理に比較的多くの電力を消費するが、温度センサーと連動したヒーター作動の設定や時間設定による間欠運転などを検討することで、省エネルギー化が期待できる。今後は、科学的根拠に基づいた処理能力の算定方式を確立することで、全体として、よりコンパクトな装置となることが望まれる。

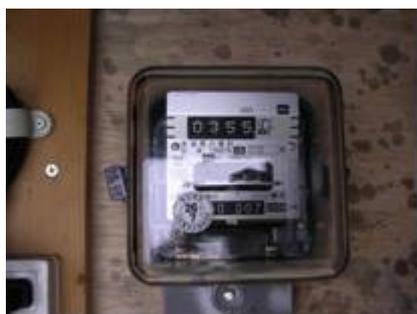
①電力量メーター

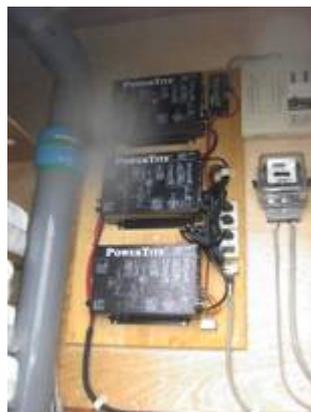
②電力量メーター

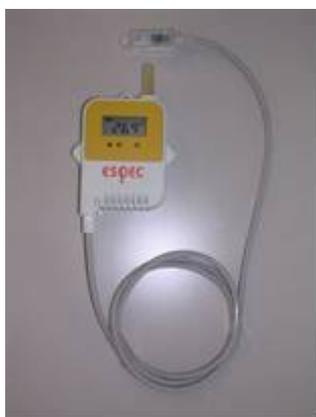
トイレブースの室温、湿度は写真①の温湿度センサーを天井に設置し測定した。また、便槽内の温度を写真②の温度センサーによって測定した。

①温湿度センサー

温度センサー	温湿度センサー
型式	RTW-30S	RSW-20S
基本機能	温度の測定と記憶	温湿度の測定と記憶
測定チャンネル	温度 1 点 (外部センサ)	温度 1 点 (外部センサ) 湿度 1 点
測定範囲	-60°C ~ 155°C	0 ~ +55°C 10 ~ 95%RH
測定精度	本体常温において typ. ±0.5°C (-40 ~ 80°C) typ. ±1.0°C (-60 ~ -40°C / 80 ~ 155°C)	本体常温において typ. ±0.3°C ±5%RH (+25°C/50%RH)
記憶間隔	1、2、5、10、15、20、30 秒 / 1、2、5、10、15、20、30、60 分 から選択	1、2、5、10、15、20、30 秒 / 1、2、 5、10、15、20、30、60 分から選 択
記憶データ数	16,000 データ	温度 8,000 データ 湿度 8,000 データ
記憶方式	エンドレス方式、ワンタイ ム方式から選択	エンドレス方式、ワンタイム 方式から選択
測定可能期間	最長 2 年 (記憶間隔 10 秒以 上時)	約 6 ヶ月
筐体構造	防まつ型 (JIS C 0920 4 級 相当)	防まつ型 (JIS C 0920 4 級相 当)
本体寸法 / 重量	W47 × H62 × D19mm / 約 55g	W47 × H62 × D19mm / 約 55g
本体使用温度範囲	-40 ~ +80°C	-40 ~ +80°C

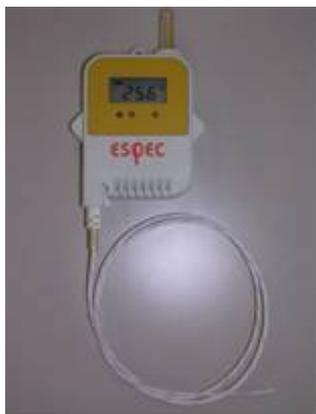
②温度センサー

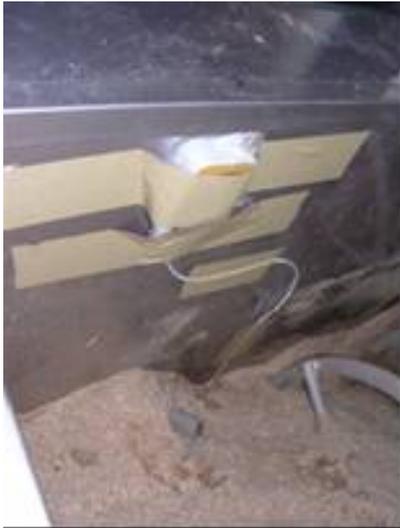
便槽内の温度センサー

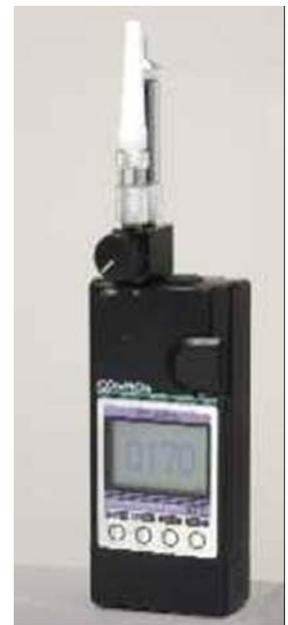
写真①臭気センサー

型 式	XP-329Ⅲ
測定対象	各種香気、臭気成分
測定原理	高感度酸化インジウム系熱線型焼結半導体式
表示方法	LCDデジタル表示 レベル／臭気指数相当値
測定（検知範囲）	レベル表示： 0～2000 臭気指数表示：0～（40） [レベル表示2000相当値]
データメモリ容量	モニタリングモード： 最大8,188データ バッチモード： 最大4,095データ
使用温・湿度範囲	温度： 0～40℃ 湿度30～80%RH （但し、結露なきこと）
保管温・湿度範囲	温度： -10～50℃ 湿度： 最大70% （但し、結露なきこと）
外形寸法	W84×H275×D40（mm）
本体重量	約640g（電池を含む）
電 源	乾電池（単3形アルカリ乾電池） 付属専用アダプタ（AC100V）
連続使用時間	約8時間 [常温・常湿に於いて]

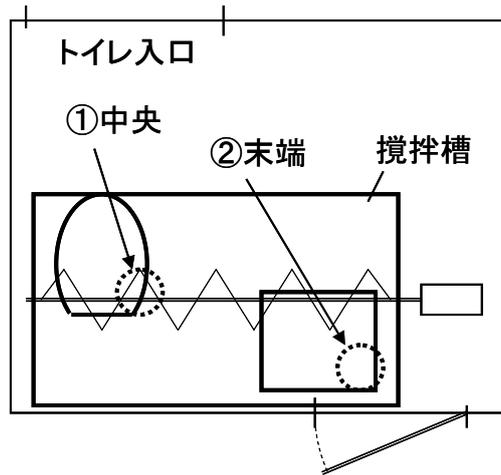
図5-4 処理装置の配置図

装置の配置図、試料の採取場所を図5-4および表5-11に示す。

試料	採取場所
槽内混合物	攪拌槽内2か所 (①攪拌槽中央部、②攪拌槽末端)
発生残渣	系外排出部
対照資材	未使用オガクズ

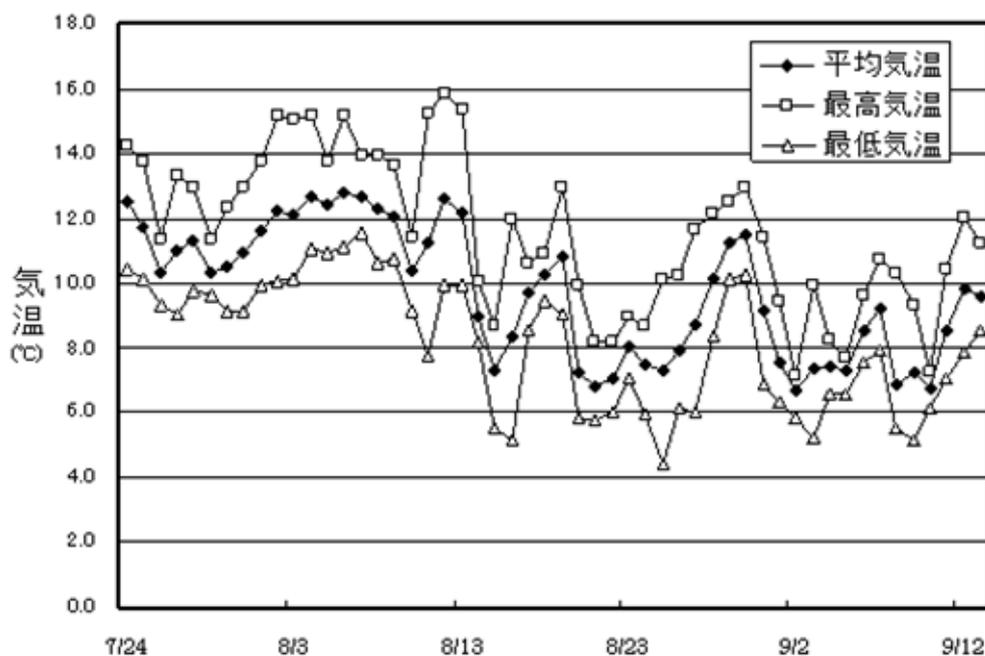
図6-1 気温グラフ

気温は、一ノ越公衆トイレ（2,700m）の軒下に自動計測タイプの温湿度センサーを設置して記録した気温データを標高補正※して算出した。結果を図6-1、表6-1に示す。気温範囲は4.5℃～15.9℃で、平均気温は9.8℃であった。

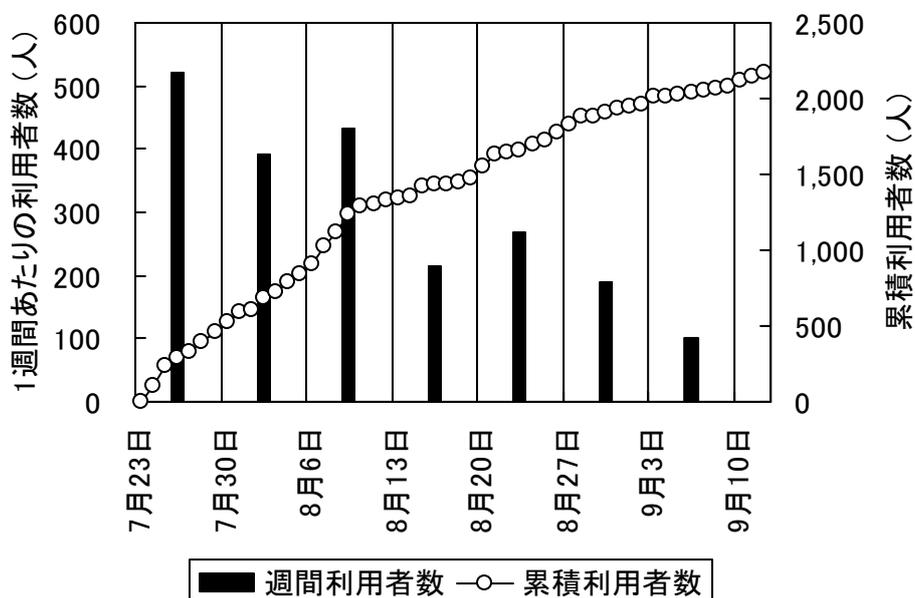
図6-2 トイレ利用者数の推移

トイレ利用者数および累積人数のグラフを図6-2に示す。また、1日毎の計測結果を表6-2に示す。

試験期間中の総利用者数は2,168人であった。8月9日（8月第2月曜日）の前後で累積利用者数の傾きが大きく異なっており、傾きの大きな8月9日までの期間が実質の集中時であると考えられる。8月9日までの総利用者数は1,238人、平均利用者数は73人/日、最高利用者は136人/日であった。8月10日以降の閉山までの利用者数は平均27人/日であった。設置された装置の処理能力は平常時において80人回/日であるため、8月9日までの調査結果は通常の使用条件における処理性能を示していると考えられる。一方、8月10日以降の調査結果は利用者数が少ない場合の挙動を示すと考えられる。

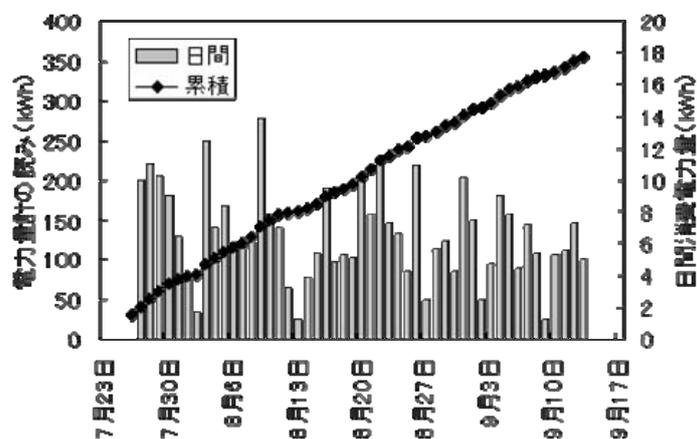
図6-3 消費電力量グラフ

図6-3に電力量計の値の変化を示す。消費電力量を測定した7月27日から9月13日における総電力量は325kWh、1日当たりの最高値は13.9kWh/日、最低値は1.2kWh/日で、平均値は6.6kWh/日であった。利用者一人あたりの消費電力量は約0.17kWhであった(7月27日から9月13日の総利用者数：1,882人)。また、試験期間中の総消費燃料量(軽油)は約400Lで、利用者一人あたりの消費燃料量は0.21Lであった。そして、軽油単価が86円/L(平成17年4月1日時点)だったため、総燃料は34,400円、利用者一人あたりは18.06円であった。

消費電力量を測定した 7 月 27 日から 9 月 13 日における総電力量は 325kWh、1 日当たりの最高値は 13.9kWh/日、最低値は 1.2 kWh/日で、平均値は 6.6 kWh/日であった。性能表示値の約 6kWh/日を上回る結果となった。

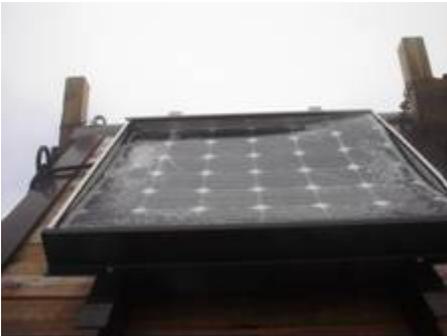
<p>破損したソーラーパネル</p> </div> <div style="text-align: center;">

開山時は、雪囲いを取り外すことがメインの作業となり、3時間を要した。なお、雪囲いを徹底したにもかかわらず、トイレ外壁の変形が確認され、保護しなかったソーラーパネルは損傷していたことが確認された。

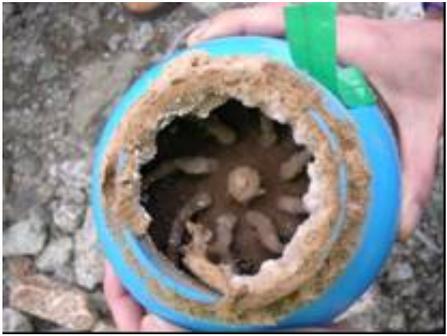
<p>オガクズが詰まった換気ファン</p> </div> </div>

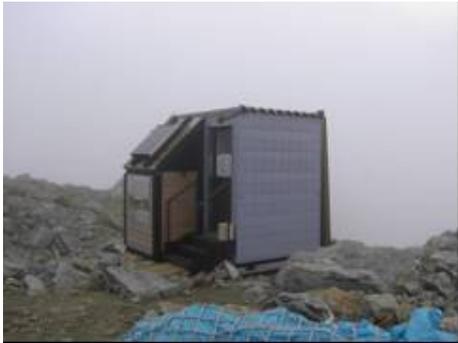
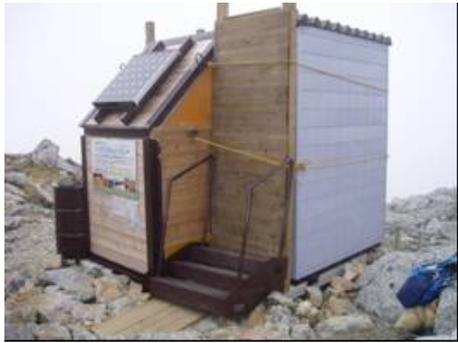
項目	閉山対応
実施日	平成16年9月13日(火)
実施者	大汝休憩所管理人 本多幸男 (株)タカハシキカン (立山サンダーバード 伊藤敬一 他1名)
作業人数	4人
作業時間	4時間
作業内容	<p>①内部</p> <ul style="list-style-type: none"> <li>・ 機械室の隙間防ぐ(エンジン小屋の排気口)</li> <li>・ 機械室内の電源きり</li> <li>・ ストックされているエンジンオイルの整理・整頓</li> <li>・ トイレトペーパー整理(防水)</li> </ul> <p>②外部</p> <ul style="list-style-type: none"> <li>・ 木製雪囲い取り付け(3カ所、入り口、硝子窓、機械室扉)</li> </ul> <div style="display: flex; justify-content: space-around; align-items: center;"> <div style="text-align: center;">

<p>雪囲い設置前</p> </div> <div style="text-align: center;">

<p>雪囲い設置後</p> </div> </div> <ul style="list-style-type: none"> <li>・ 換気ファンにカバーを取り付け</li> </ul> <div style="display: flex; align-items: center;">

越冬に関しては、設置する場所や自然条件にもよるが、積雪が想定される場合はソーラーパネルの破損、トイレ壁面の損傷が懸念されるため、カバーの設置、積雪加重に対する保護の方法を検討することが必要である。

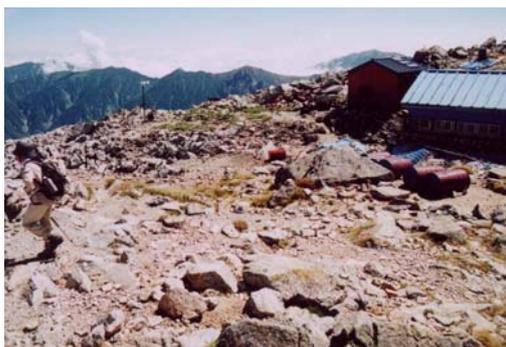
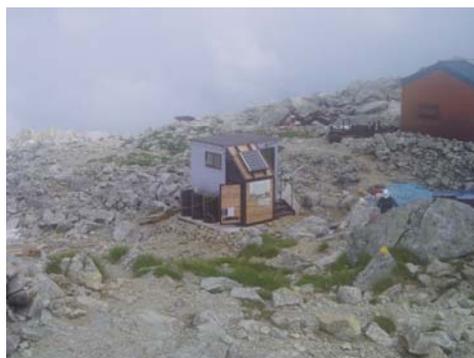
実証項目	結果
設置面積	0.0027ha (うち本体面積 0.0010ha)
土地所有者	国有林
地形変更	設置箇所の一部を平坦にする
伐採	なし
土木量	なし

建設前の写真

建設後の写真

土地改変状況調査においては、設置箇所の一部を平坦にした以外、伐採等はほとんどないため、周辺に対する影響はきわめて軽微であったと思われる。

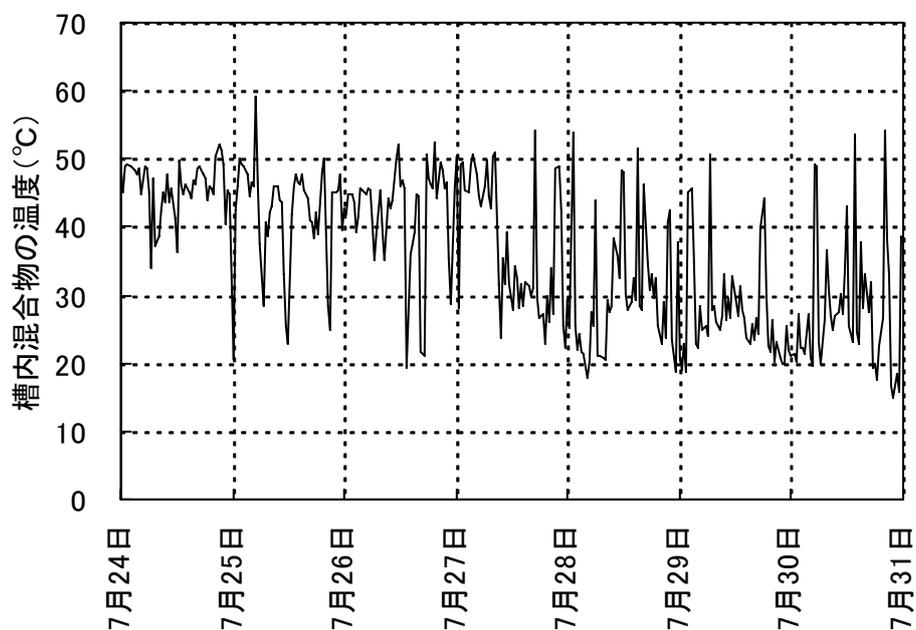
図6-7 槽内混合物の温度の推移

槽内混合物の温度を測定するため、攪拌槽内に温度センサーを設置し、温度を連続測定した。利用集中時にあたる実証期間第 1 週における槽内混合物の温度の推移を図 6-7 に示す。

槽内混合物の温度は 20℃～50℃の間で推移しており、1 日の中で大きな変動が認められる。槽内には、ヒーター12 本がスクリーンの外側へ均等に設置してあり、55℃以上になるとヒーターが OFF になる設定であった。また、攪拌は、1 日 50 回 2 分間ずつ稼動する自動運転となっており、加えて利用者が攪拌ボタンを押す毎に稼動する設定となっている。温度の低下幅は著しく大きいのは、センサー位置が槽内混合物の表面付近であり、ヒーター加熱時における温度上昇とヒーターオフ時における外気の影響による温度低下をくり返したものと考えられる。ファンは便器側が吸引し連続的に稼動しており、排気口に向けて移動していることから、外部の気温の影響が大きかったものと考えられる。なお、槽内混合物の表面付近の温度が頻繁に 50℃近くまで上昇していることから、槽内混合物の中心部分はさらに高い温度を示していたと推測される。

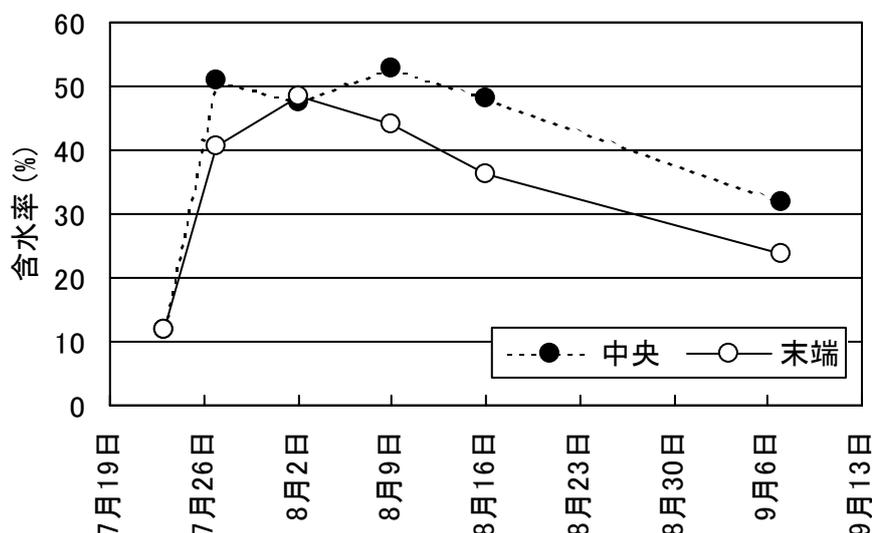
図6-8 含水率の推移

図6-8にオガクズの含水率の推移を示す。中央部と末端部のオガクズの含水率はやや異なり、末端部のほうが低い値を示す傾向が認められた。便器からの落ち口に近い中央部から末端部まで均一な性状とはなっていないことが示された。

使用開始直後は含水率の著しい上昇が認められるが、その後、8月9日までは50%前後でほぼ一定値を保った。設計どおりの使用条件であれば、オガクズ内の水分量が運転上支障のない量に保たれることが示された。8月9日以降は、ヒーター加熱による水分蒸発が流入するし尿中の水分量を上回ったため含水率が低下していき、閉山時には30%前後を示した。

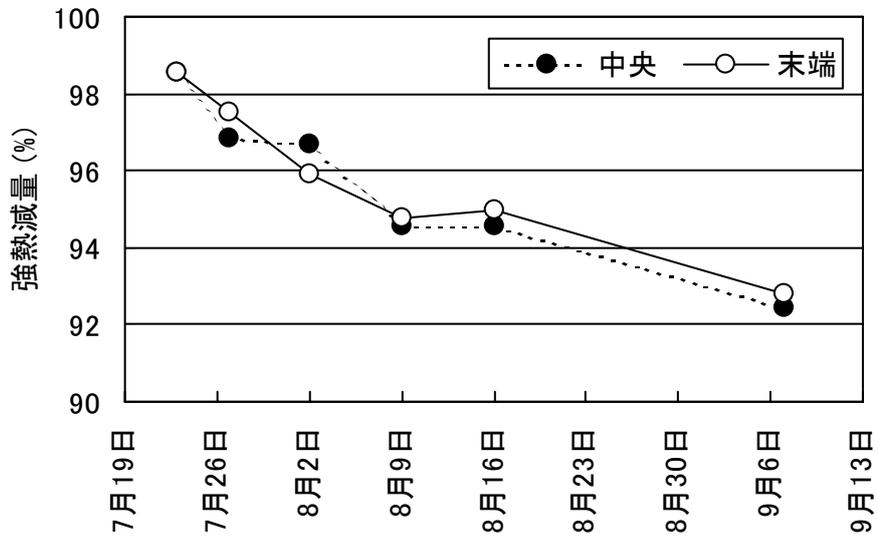
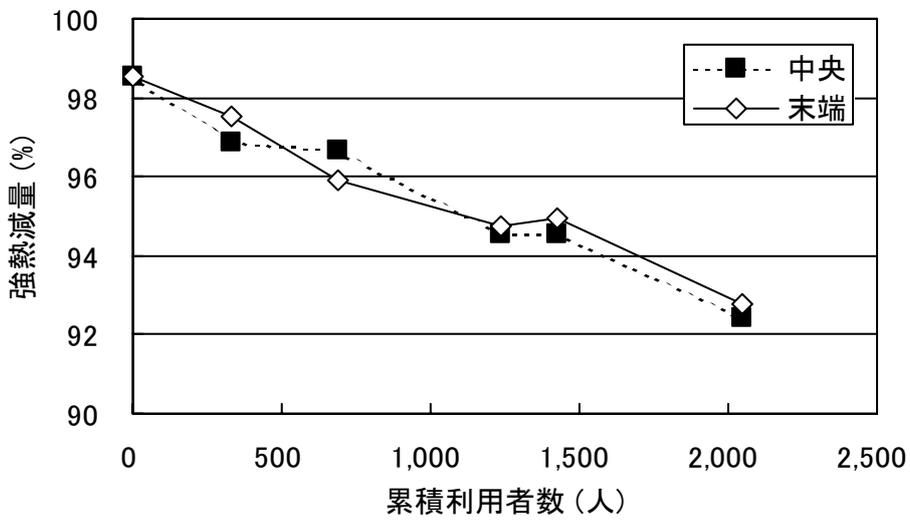
図6-9に強熱減量の推移を、図6-10に強熱減量と利用者数の相関をそれぞれ示す。中央部、末端部ともに値が徐々に低下していく傾向が認められた。し尿及びトイレトペーパー中に含まれる無機物がオガクズ内に蓄積することによって強熱減量の低下が引き起こされることから、中央部におけるし尿等の蓄積量が末端部よりも多く、箇所によって性状が異なることから、使用開始当初の強熱減量は98.5%であったが、日数の経過に伴い低下し閉山時に92.5%を示した。

利用者数との相関図において、強熱減量の値は直線的に低下しており、高い相関が認められたことから、利用者数の増加に伴う無機物の蓄積が確認された。

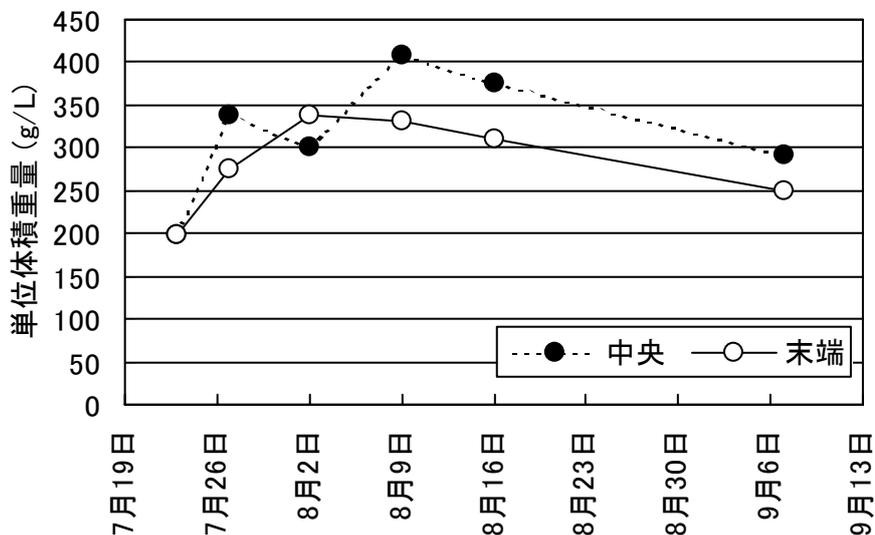
図6-11 単位体積重量の推移

図6-11にオガクズの単位体積重量の推移を示す。

単位体積重量の推移は含水率の推移と近似しており、この変化は水分量の増減に由来すると考えられる。そこで、測定時に採取した 100mL のオガクズ中に含まれる固形分と水分の重量を算出し、その推移を図6-12に示す。

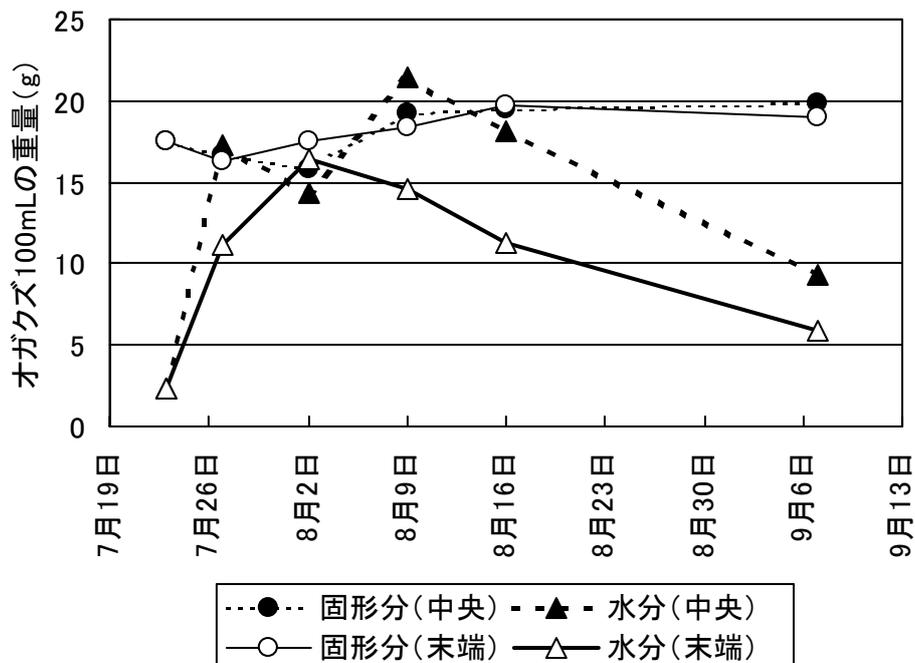
図6-12 オガクズ 100mL 中の固形分及び水分の重量

水分量の減少に対し、固形分重量が 20g/100mL 前後で安定したのは、塩類の蓄積、圧密性の上昇によるものと考えられる。

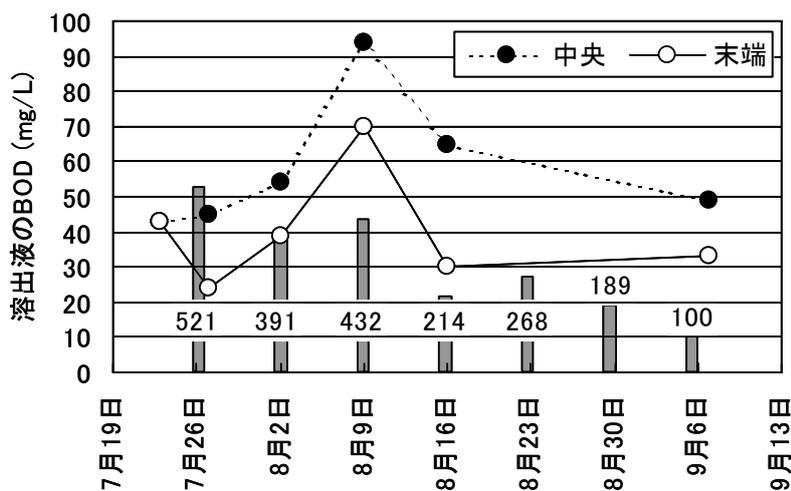
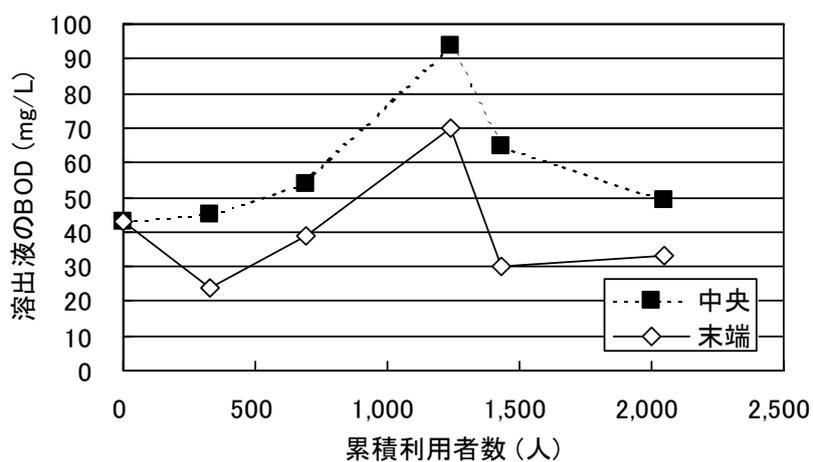
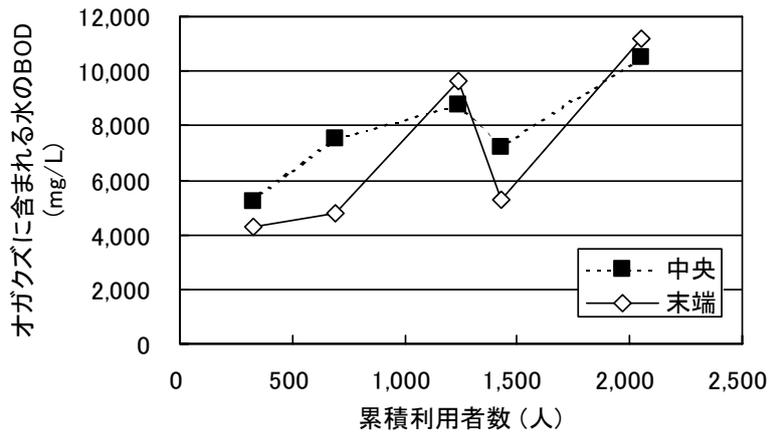
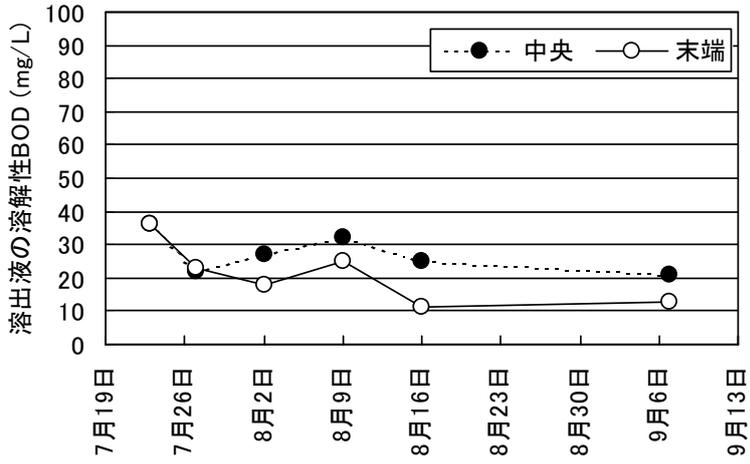
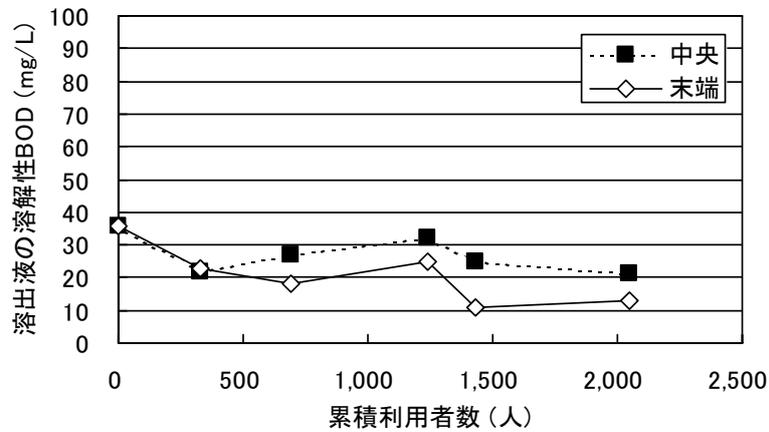
BOD および溶解性 BOD の推移を図 6-13~図 6-17 に示す。なお、図 6-13 中の棒グラフは調査開始からの 1 週間ごとのトイレ利用者数の推移を表しており、数字はそれぞれの人数を表している。

BOD は、中央部と末端部で差が認められ、試験期間を通して中央部のほうが高い値を示す傾向が認められた。中央部、末端部ともに 8 月 9 日までの期間で値が上昇していき、その後低下する傾向が認められた。累積利用者数との相関図から、8 月 9 日までは短期間で多くの人を使用しており、その間、BOD 成分が蓄積していることが分かる。一方、8 月 9 日から閉山までの期間においては累積利用者数の伸びが小さく、溶出液の BOD は低下している。多くの利用者が短期間に集中すると有機物がオガクズ内に蓄積していき、逆に利用者数が減少すると蓄積した有機物が分解することが明らかになった。設置された装置の処理能力は 80 人回/日と示されており、8 月 9 日までの期間はこれと同等の使用条件であったため、仕様どおりの負荷条件であれば有機物が徐々に蓄積することが明らかになった。

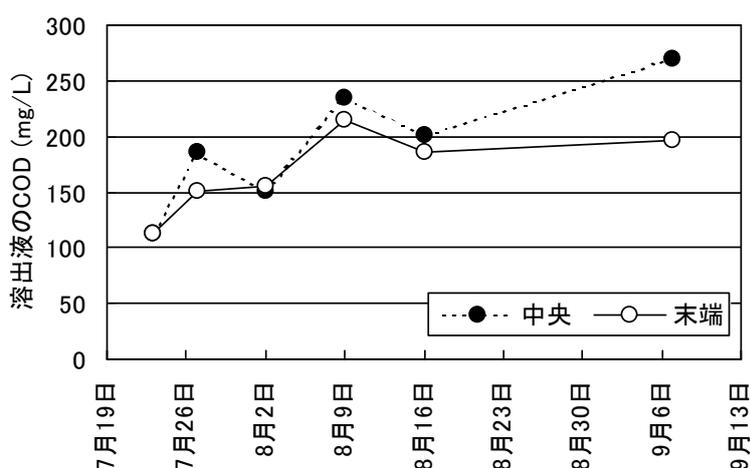
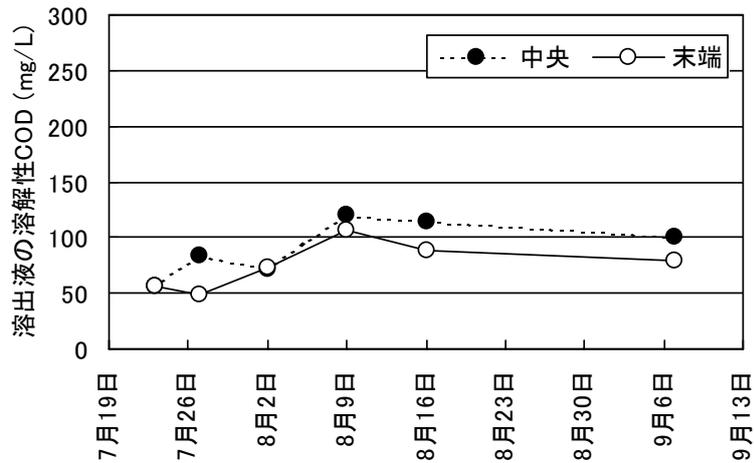
COD および溶解性 COD の推移を図 6-18～図 6-19 に示す。

COD は 8 月 9 日までは緩やかに上昇したが、その後はほぼ横這いとなった。試験期間の後半における BOD の低下から、生物分解性の高い有機物の分解が明らかになったが、COD の推移には顕著な結果が表れなかった。溶解性 COD については試験期間の後半において緩やかに低下する傾向が認められ、有機物の分解が確認された。生物分解されにくい有機物は蓄積していくため、値の低下が緩やかになったと考えられる。

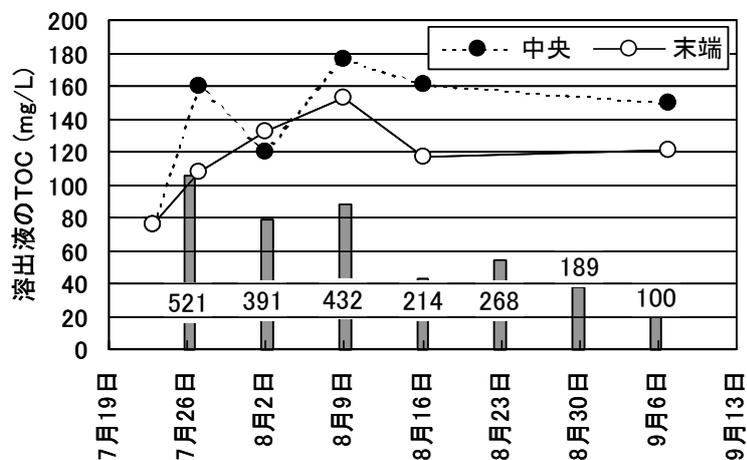
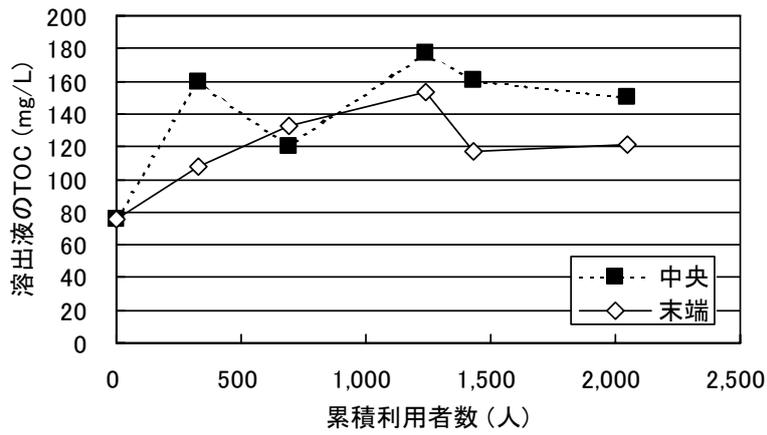
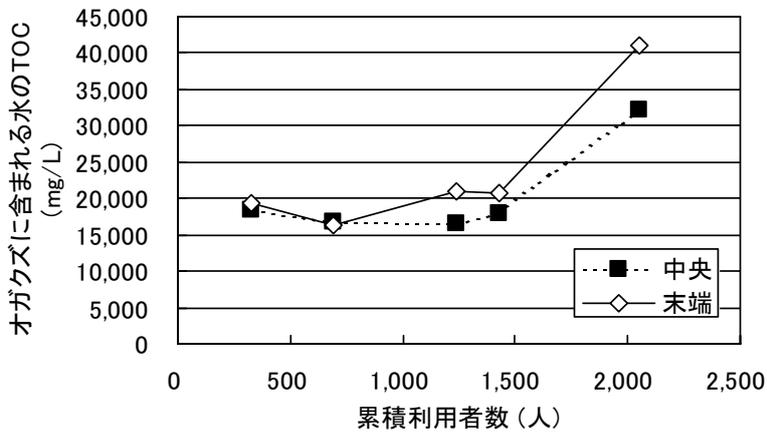
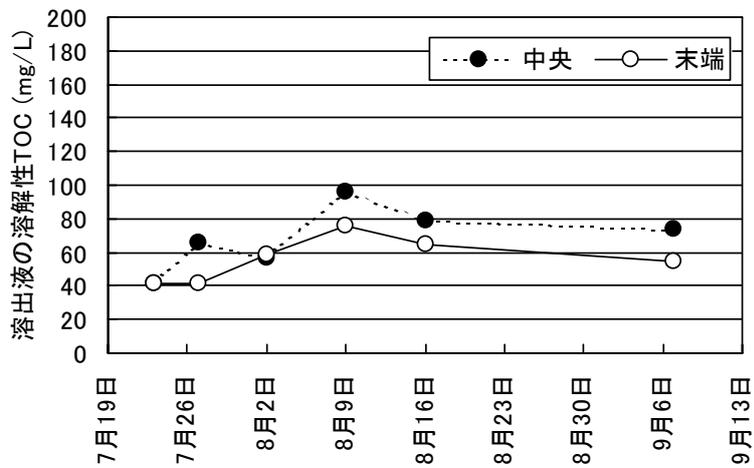
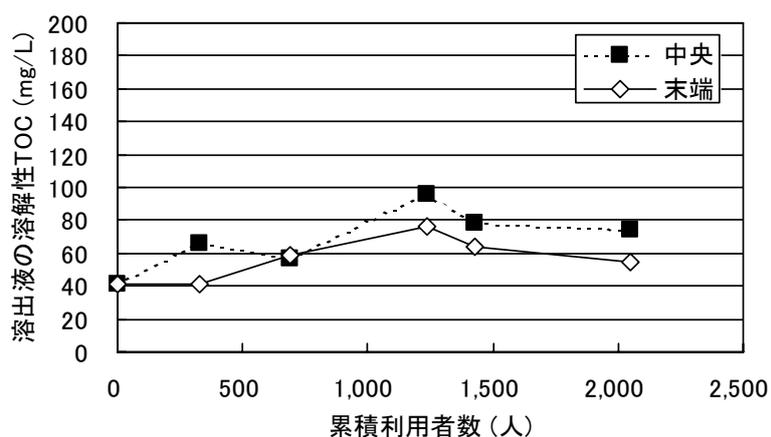
TOC および溶解性 TOC の推移を図 6-20～図 6-24 に示す。図 6-20 中の棒グラフは調査開始からの 1 週間ごとのトイレ利用者数の推移を表している。

TOC は、8 月 9 日まで上昇していき、その後ほぼ横這いとなり、COD と同様の推移を示した。

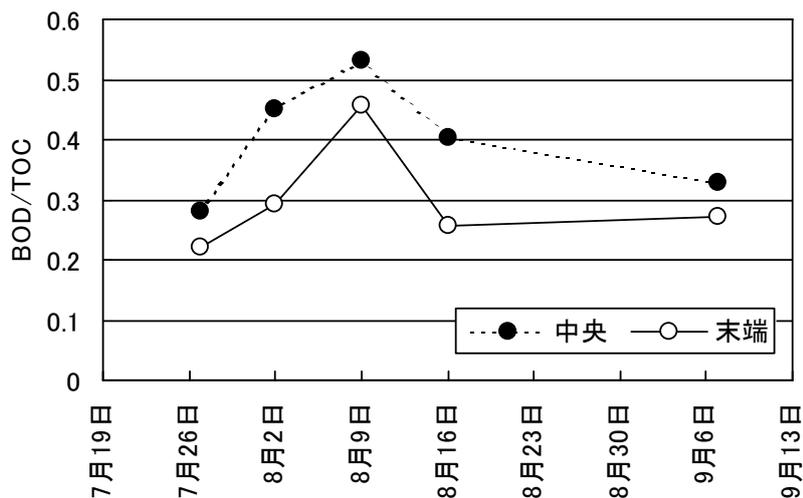
図6-25 BODとTOCの比

図 6-25 に BOD と TOC の比(BOD/TOC)の推移を示す。中央部、末端部とも 7 月 26 日から 8 月 9 日にかけて値が上昇していき、その後低下している。使用量の多い 8 月 9 日までの期間においては有機物の蓄積が多く、その後易分解性有機物が分解したために BOD の比が減少したものと考えられる。

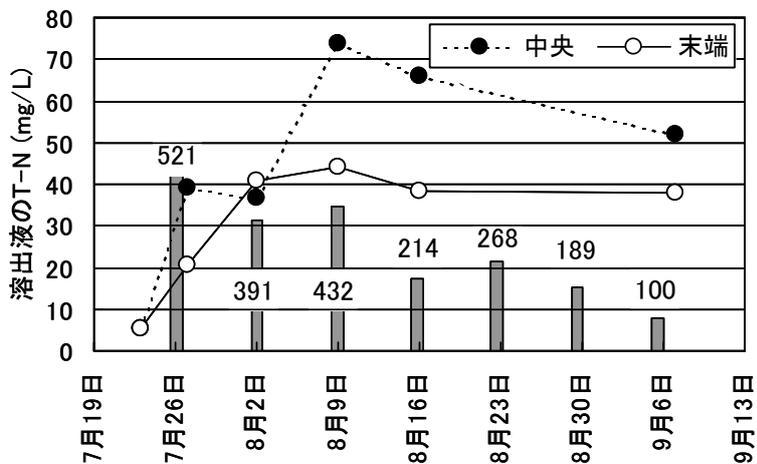
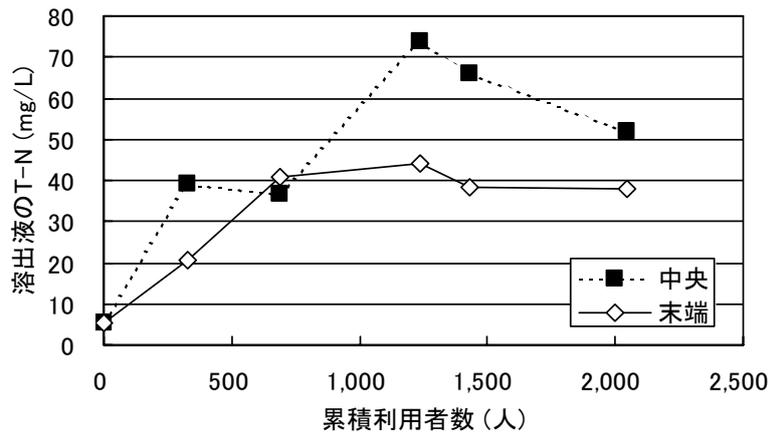
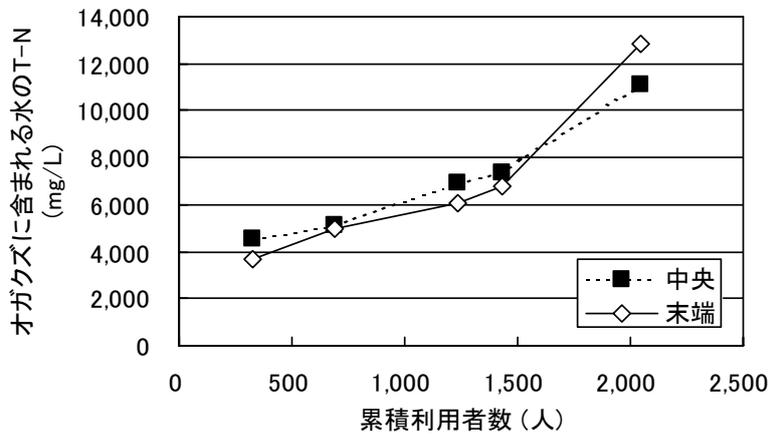
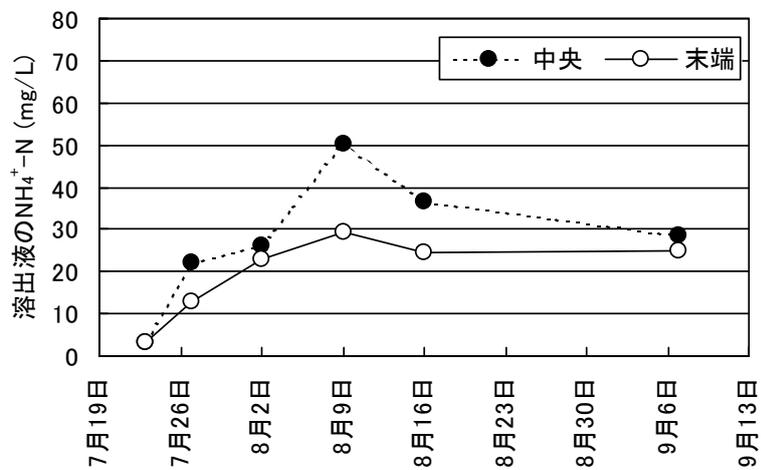
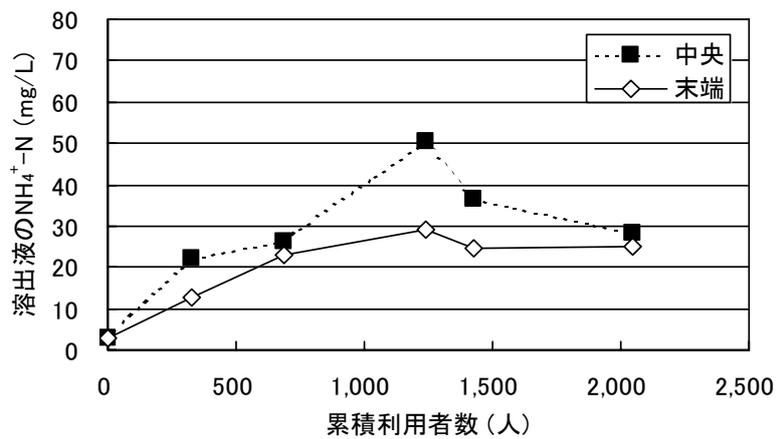
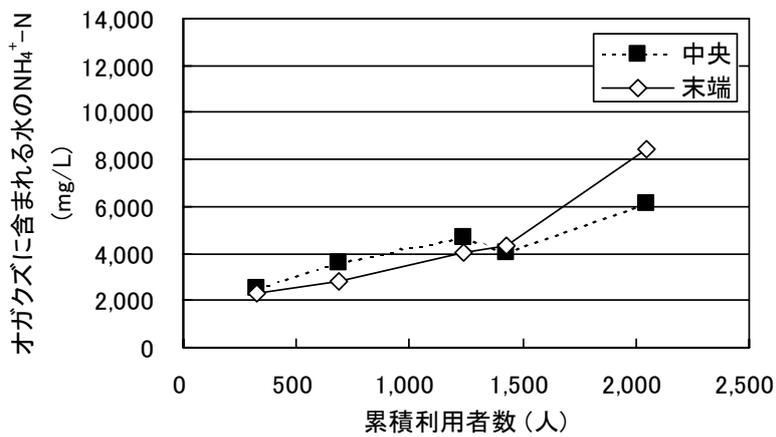
窒素化合物の濃度の推移を図 6-26～6-31 に示す。

NO<sub>2</sub><sup>-</sup>-NおよびNO<sub>3</sub><sup>-</sup>-Nについては、調査期間を通してほとんど検出されず、T-Nの大部分を有機性窒素とアンモニア性窒素が占めていた。NO<sub>2</sub><sup>-</sup>-NおよびNO<sub>3</sub><sup>-</sup>-Nが検出されなかったことから、槽内において硝化反応が進行していないことが示された。

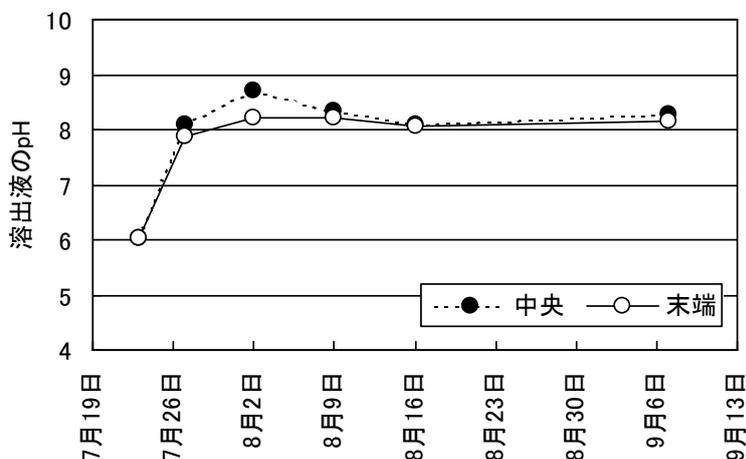
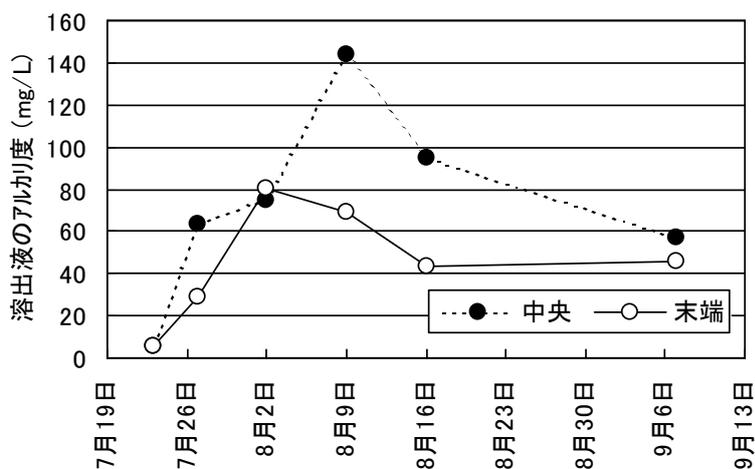
図6-32、図6-33にpH、アルカリ度の推移を示す。

pHはトイレの使用開始以降は弱アルカリ性を示しており、オガクズに蓄積したアンモニアの影響と考えられる。

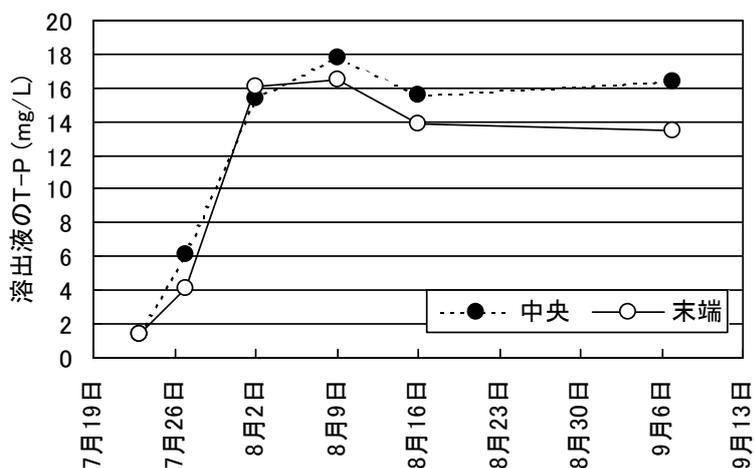
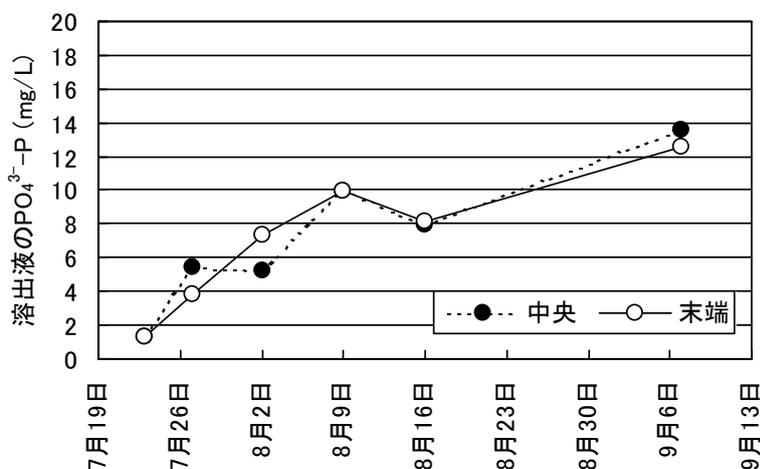
T-Pおよび $\text{PO}_4^{3-}\text{-P}$ の推移を図6-34、6-35に示す。

T-Pは8月9日までは上昇し、その後はほぼ横這いとなった。一方、 $\text{PO}_4^{3-}\text{-P}$ は試験期間を通して緩やかに上昇していく傾向が認められた。コンポスト処理方式においてはリンの除去経路がないため流入したリンはすべて槽内に蓄積していくと考えられる。溶出試験においてオガクズと溶出液を分離する際、固形化したリン化合物がオガクズ側に多く残留した結果、溶出液のT-Pの値が横這い状態になったものと考えられる。実際の蓄積量はトイレの累積利用者数と同様の推移を示すと推測される。

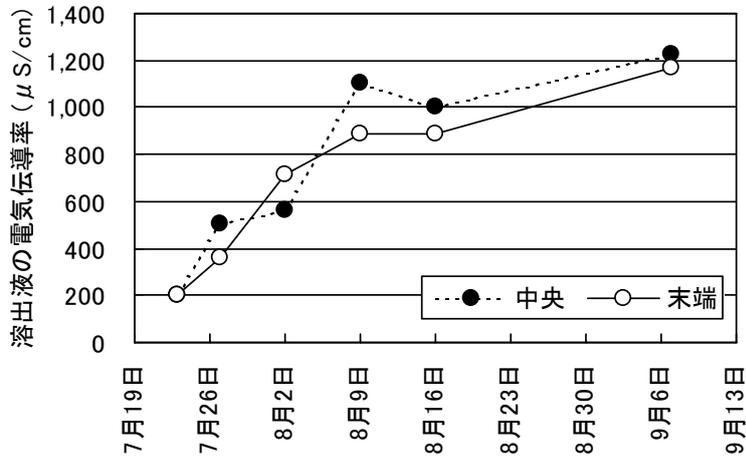
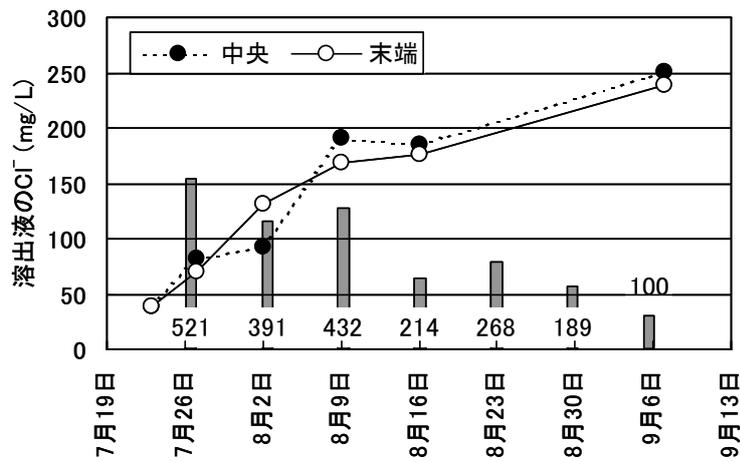
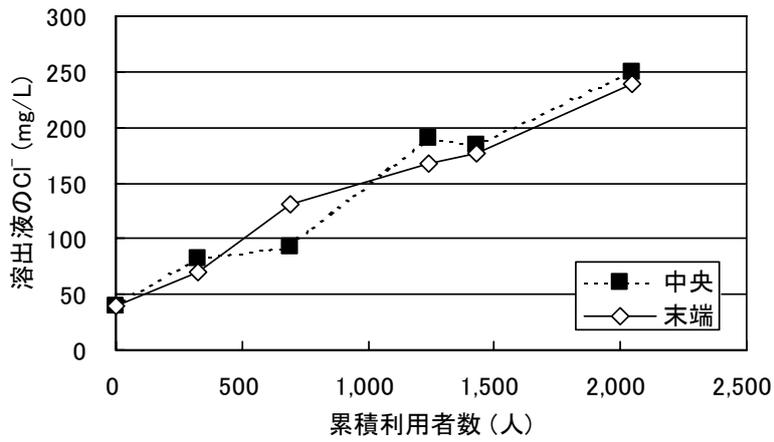
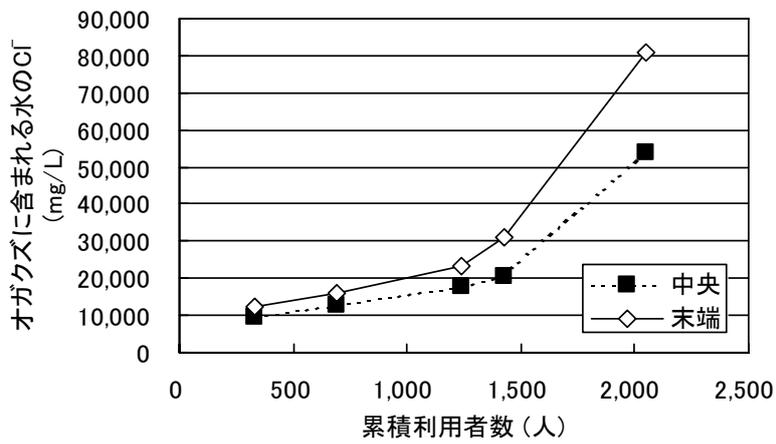
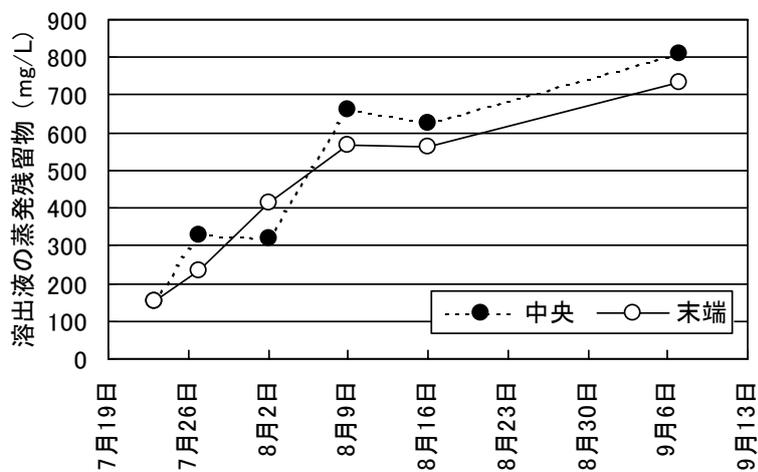
図6-36～図6-40に電気伝導率、塩化物イオンおよび蒸発残留物の推移を示す。

電気伝導率、塩化物イオン、蒸発残留物はいずれも同様の推移を示しており、試験期間を通して上昇していく傾向が認められた。CIと累積利用者数の相関図において、濃度が直線的に上昇していることから、利用者数と非常に高い相関があり、利用者数の増加に伴ってオガクズ内にCIが蓄積することが明らかになった。また、オガクズに含まれる水のCI濃度は試験期間の後半において著しく上昇しており、試験終了時には 80,000mg/L程度を示している。これは、水分の蒸発によって蓄積したCIがさらに濃縮されたためと考えられる。使用後のオガクズをコンポストとして利用する場合、塩害を引き起こす危険性があるため、使用には注意を要する。

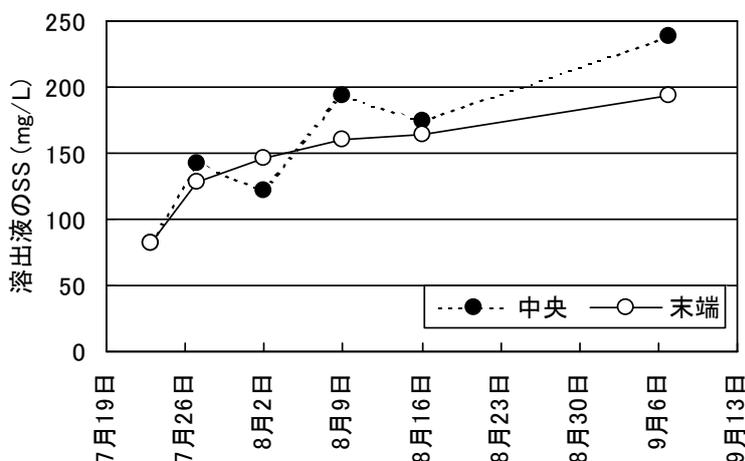
図6-41 SSの推移

図6-41にSSの推移を示す。SSは時間の経過とともに徐々に上昇する傾向が認められた。ここで検出されたSSは目開き75 $\mu$ mの篩を通過した粒径の小さな固形物である。し尿中に含まれる固形物の蓄積、有機物の分解に伴う無機化に伴ってSSの増加が生じたものと考えられるが、槽内混合物の攪拌を繰り返すことによって、オガクズの一部が粉碎され、粒径の小さな固形物が増加する等の影響もその一因と考えられる。
