環境技術実証モデル事業
山岳トイレ技術分野(山岳トイレし尿処理技術分野)

メーカー：有限会社 山城器材
技術名：生物処理方式(かき殻を利用した浄化循環式トイレ)
実証機関：静岡県
実証番号：030-0420

実証試験結果報告書

山岳トイレし尿処理技術
実証試験結果報告書

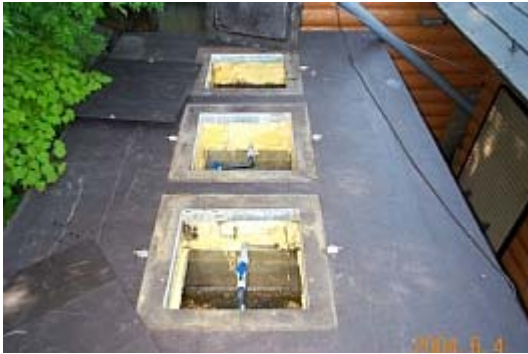
処理槽外観

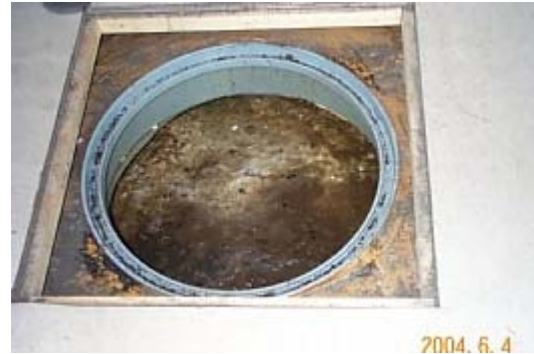
初期貯留槽

汚水は、この初期貯留槽で沈殿物や浮遊物などの固形物と中間水に分離され、中間水のみが次の嫌気ろ床槽に送られる。容量は2.79m³である。固形物は随時除去する。

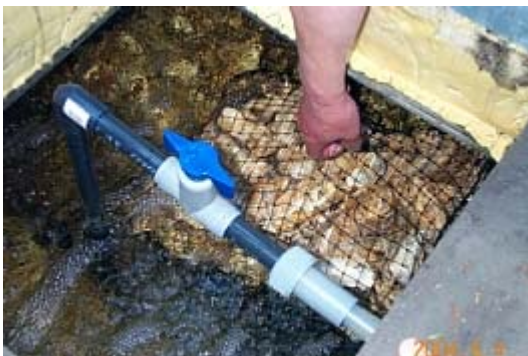
第3接触曝気槽（かき殻）

容量は 2.12m^3 で、ポリ塩化ビニール製の波状板が充填されており、第1次接触曝気槽と同様に好氣的条件下で微生物によって有機物などが酸化分解される。

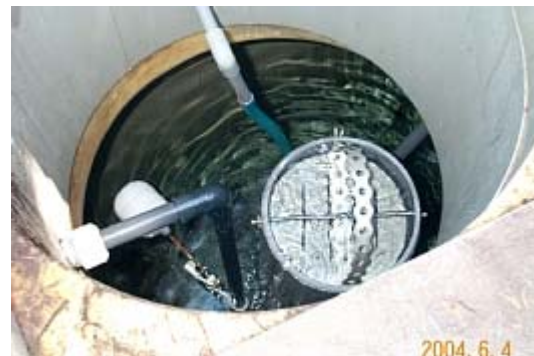
最終貯留槽（中水）

容量は 1.28m^3 で処理水（再利用水）の貯留槽となっている。槽内には活性炭 10kg ／本を充填した3本の活性炭吸着筒が設置されており、ポンプ2台によって槽内の処理水を循環して生物処理では除去しにくい着色物質等の吸着を行なっている。活性炭を通過した処理水は、さらに、ポンプ室内に設置されたオゾン発生装置から発生したオゾンと光触媒により殺菌・脱臭される。

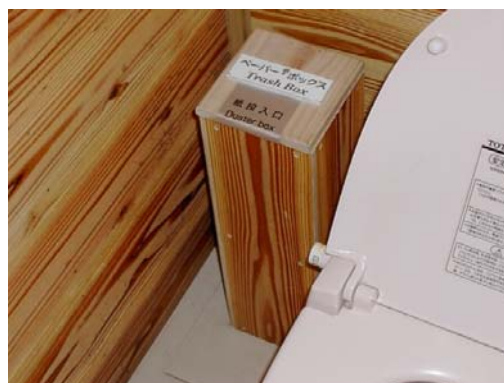
使用済みトイレットペーパー回収ボックス

使用済みトイレットペーパーは当該装置の処理負荷を軽減することを目的に、便器横の回収ボックスで分別回収する。

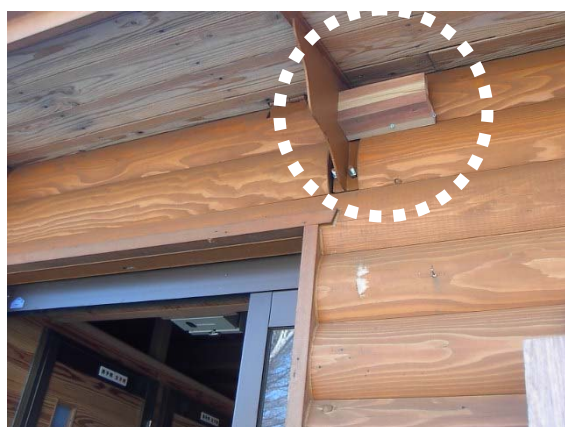
上：軒下に設置した温湿度計

右：温湿度センサー(TR-72U)仕様

設置場所の気温は、実証対象トイレ入口の軒下に自動計測タイプの温湿度センサー(TR-72U)を設置し、30分間隔で記録した。温湿度センサーの設置位置を図5-3に示す。また、温湿度センサーの仕様を表5-5に示す。

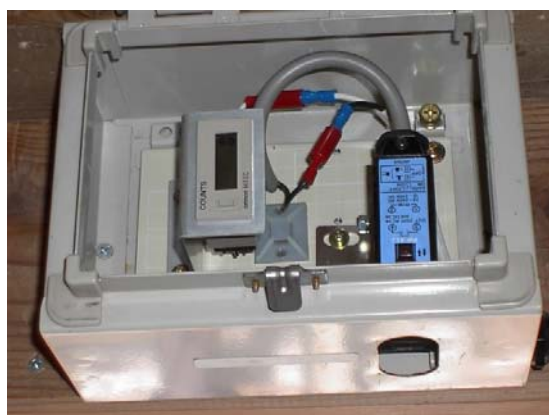
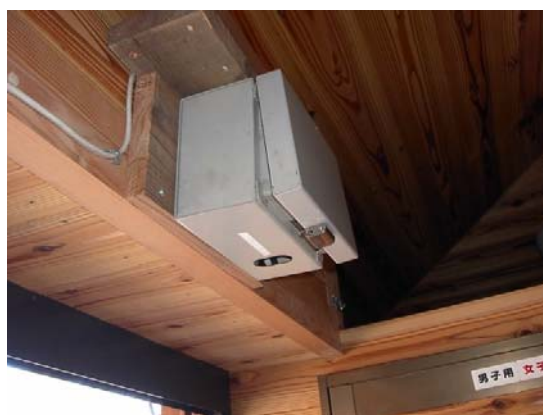
センサー式カウンター内部

センサー式カウンター外観

トイレ入口の上部にセンサー式の利用者カウンターを設置し（図5-3参照）、期間中のトイレ利用者数を計測した。カウンターに表示される数字を東富士山荘の協力を得て、毎日朝10:00に記録した。

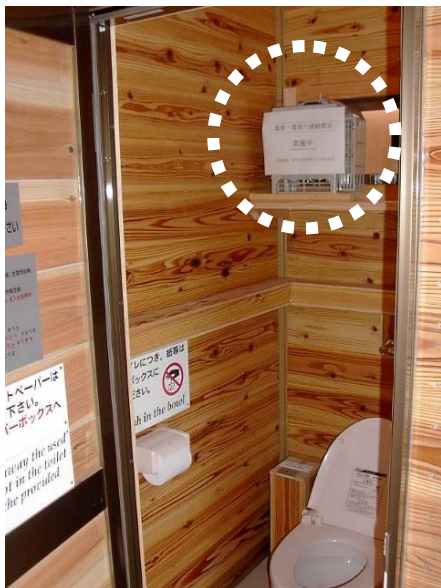
温湿度センサーA

平成16年7月27日～11月12日までは、図5-4のA地点に温湿度センサーを設置し室温・湿度を測定した。測定器の仕様を表5-11に示す。また、平成17年4月27日～5月30日までは、自動計測タイプの温湿度センサー（TR-72U）をトイレ入口の利用者カウンターの上（図5-4のB地点）に設置し、室温・湿度を30分間隔で計測した。

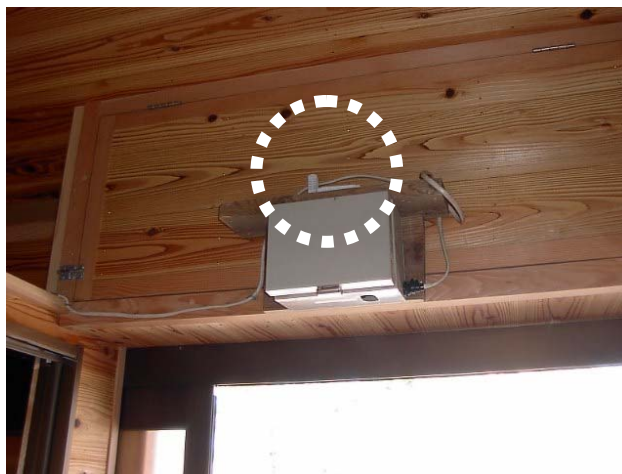
温湿度センサーB

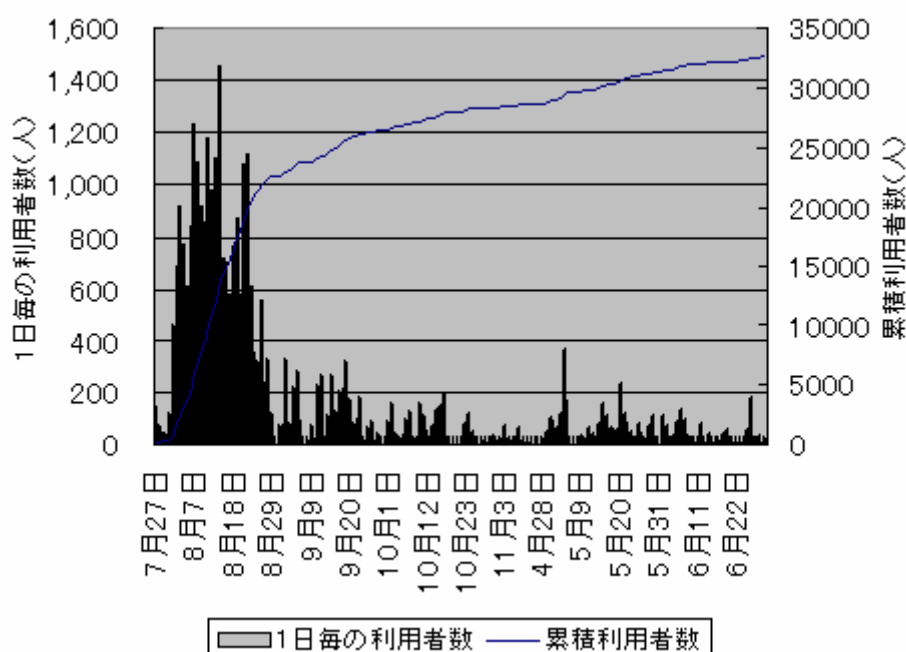
図6-2 利用者数の推移

1日毎のトイレ利用者数および累積人数を図6-2に示す。また、計測結果を表6-2、6-3に示す。

期間中の総利用者数は32,786人にも上り、1日あたりの利用者数が最も多い日は、8月14日の土曜日で1,457人であった。また、本装置の設計値である1日あたりの利用者数が500人を超えた日は、8月に23日間あり、この内、1,000人を超えた日は7日間もあった。

利用集中時とした7月27日～8月24日の29日間においては、合計20,962人の利用者があり、1日あたりの平均利用者数は723人である。5月のゴールデンウィーク以降、若干、利用者が増える傾向が見られるが、ほとんどは富士山登山シーズンである7月～8月に集中している。

本装置の使用集中時における設計人数は500人回/日である。実際の結果では、使用集中時とした7月27日~8月24日の29日間においては、合計20,962人の利用者があり、1日あたりの平均利用者数は723人となり、設計人数を上回っていた。また、1日あたりの利用者数が500人を超えた日は、8月に23日間あり、この内、1,000人を超えた日は7日間あった。

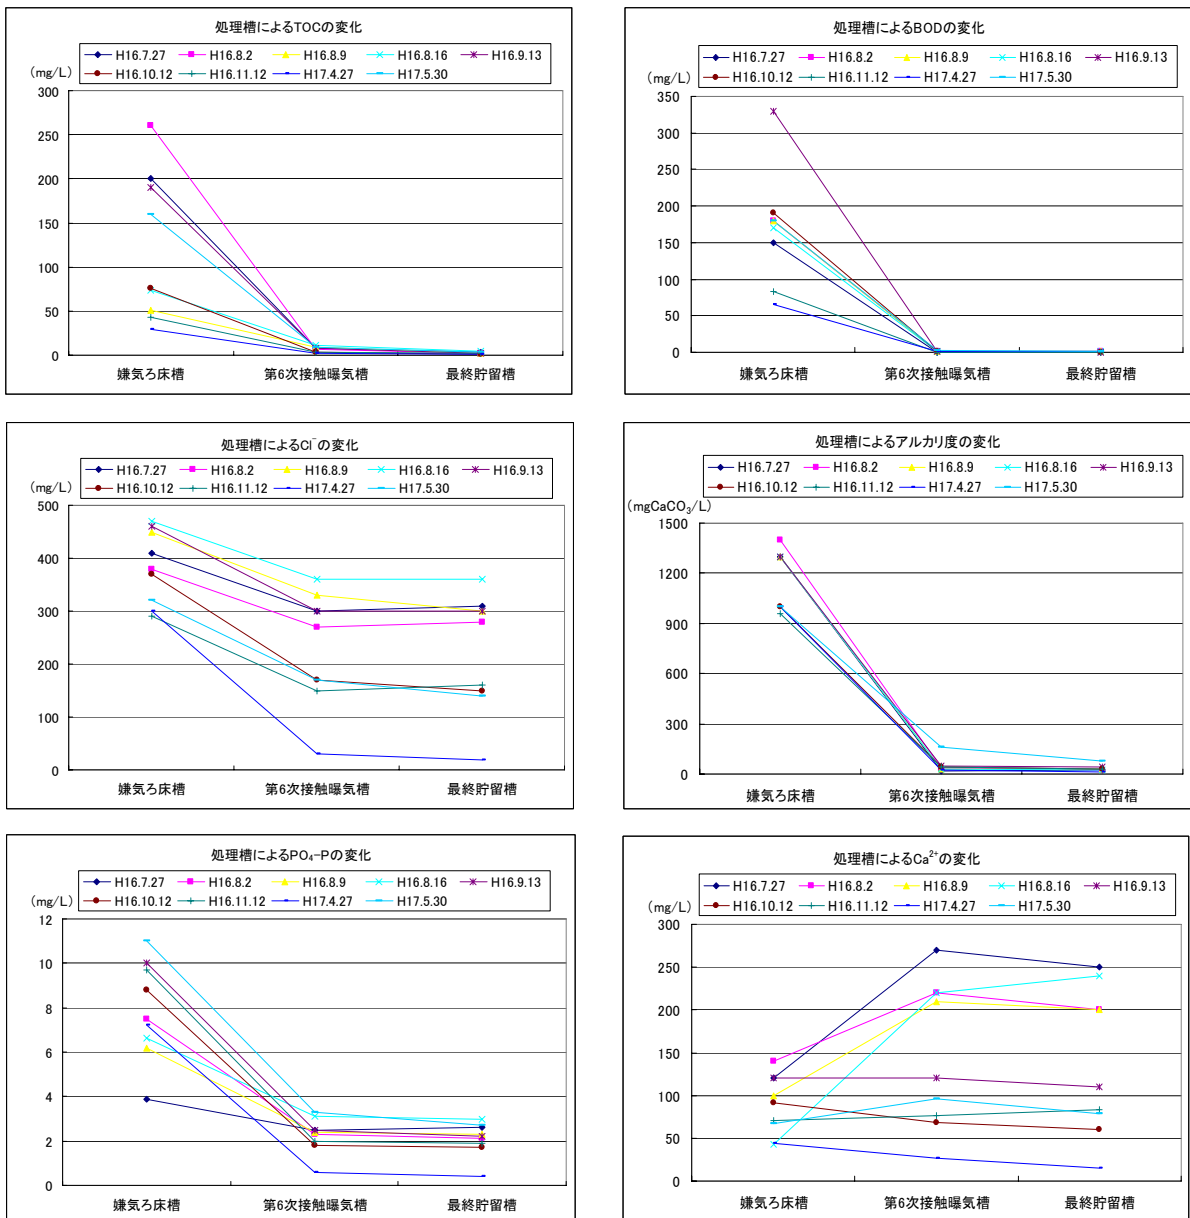
図6-7 各処理槽における濃度変化グラフ

各処理槽における濃度変化グラフを図6-7に示した。

Cl⁻は、嫌気ろ床槽から第6次接触曝気槽までに平均で35%低減した。これは、CaCl₂の生成が考えられた。

Ca²⁺は、嫌気ろ床槽から第6次接触曝気槽までに平均で70%増加した。また、増加したCa²⁺は、初期貯留槽の汚泥中に蓄積されていると考えられることから、汚泥中に含まれるCaを測定したところ、平成17年4月27日調査結果は200mg/g、5月30日の調査結果は100mg/gであった。なお、かき殻からのCa²⁺の溶出により硝化作用に伴う著しいpHの低下は、認められなかった。

- (1) 施設稼動時において、TOCは、嫌気ろ床槽から第6次接触曝気槽までに平均で約95%低減していた。BODは、嫌気ろ床槽から第6次接触曝気槽までに平均で約99%低減していた。このことから、各接触曝気槽での有機物の分解が進んでいることが確認された。
- (2) Cl⁻は、嫌気ろ床槽から第6次接触曝気槽までに平均で約35%の低減がみられた。これは、CaCl₂の生成が考えられた。
