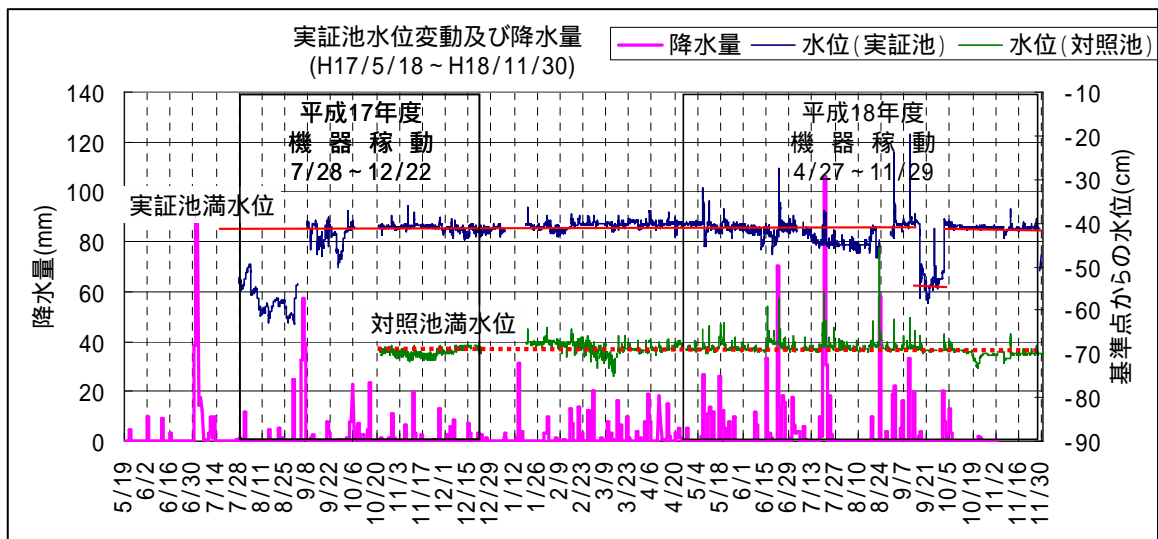
図5 - 5 6 実証試験実施場所の降水量（高松地方気象台での測定値）及び水位測定結果

実証試験開始当初(平成17年7月末～9月上旬)は渇水の影響で水位が低下していたが、その後は台風の襲来による降雨により9月中旬には満水位のレベルにまで回復した。水位が低下した期間には実証対象機器の底部が着底する事態が発生したが、機器は正常に稼働した。

その後、試験終了時まで実証池はほぼ満水位で推移した。なお、多量の降水の際には池水は堰を越えて流出する。また、平成18年9月中旬から10月上旬にかけて一時的に水位が減少しているが、堰を下げて放水したことによる。対照池の水位は平成17年10月中旬以降は概ね満水位で推移した。
