実証対象技術 / 環境技術開発者	微細気泡による水質浄化技術 / (株)マイクロアクア
実証機関	大阪府環境情報センター
実証試験期間	平成17年7月28日 ~ 平成17年12月9日

実証対象技術 / 環境技術開発者	水質浄化装置「みずきよ」 / 株式会社共立
実証機関	広島県, (財)広島県環境保健協会
実証試験期間	平成 17 年 8 月 4 日 ~ 平成 17 年 11 月 11 日 (実証機器は4月より稼動)

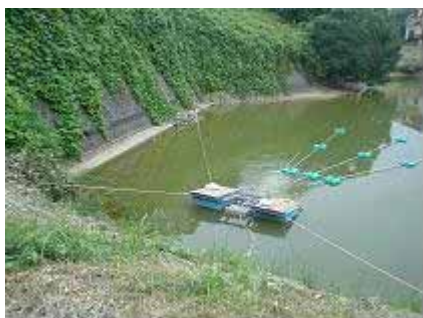
水位低下時の実証対象機器

8～9月は例年と比べて降雨が少なく、農業用水の取水量も多かったために、9月末まで著しく水位が低下した。その結果、実証対象機器が池の底に着いて傾き、吐出方向も斜め下を向き、底泥を巻き上げたため、吐出角度の調整や一時停止(2号機)せざるを得なかった。10月になるとまとまった降雨があり、対照池からのオーバーフローに伴い実証池の水位は大きく回復し、以後実証対象機器は正常に稼動した。

項目	所見
水質所見	実証期間を通して目視ではやや薄緑がかかった色合いであったが、底泥の巻上げ時には若干白っぽさが加わった。降雨時には特に濁りはなかった。
立ち上げに要する期間	搬入・設置及び立ち上げ期間:1日間
運転停止に要する期間	1日間
維持管理に必要な人員数	1人
維持管理に必要な技能	運転及び維持管理についての知識及び経験が必要
実証対象機器の信頼性	期間中1回、循環ポンプ吐出ノズルの詰まり(1本)を確認したが、その他は特に異常はなく、正常に稼働していた。
トラブルからの復帰方法	異常事態はマニュアルに従うことで対応出来るが、場合によりメーカー又は取扱店への連絡が必要。また、今回のように水位低下により底泥の巻上げが起こった場合は、吐出角度の調整等により対応。
維持管理マニュアルの評価	改善を要する問題点は特になし。
その他	・水位の変動に対応するため、機器類をフロートで水中に浮かせて設置したが、実証試験開始1ヵ月半後、当初の想定を上回る水位低下により機器が池底に着底し、吐出ノズルが下向きとなり底泥の巻上げがあった。また、循環ポンプが空運転するおそれがあったため、1基を1週間停止させ、再稼働時に2基とも水深の深い中央部へ少し移動させた。 ・実証試験開始2ヵ月後、さらに水位が低下し機器が再び池底に着底し、吐出ノズルが下向きとなったため、吐出角度を水平にする調整を行った。

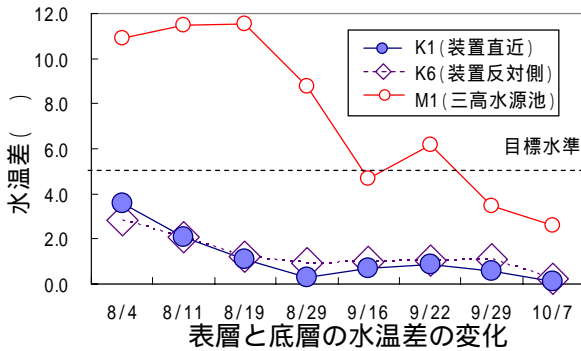
水温差：表層値 - 底層値 (M1=9m 層)

表層と底層との水温差は、鹿川水源池では実証期間中、目標とする 5 の範囲内にあり、各地点とも類似した分布を示した。

一方、三高水源池 9m 層 (鹿川と同程度水深) では、8 月 19 日までは 10 以上の水温差を示し、9 月 16 日以降も 2~6 の範囲で変動していた。

なお、三高水源池での表層と底層との水温差は、期間中 17~22 の範囲で変動した。

実証期間中, 水温躍層の形成を抑制する効果が確認された。また, 装置の稼動に伴う底質の巻き上げ等の現象は特に確認されなかった。
