環境技術実証モデル事業

山岳トイレ技術分野

山岳トイレし尿処理技術 実証試験結果報告書

技術・製品の名称：排水再利用処理装置・アクアメイクシステム

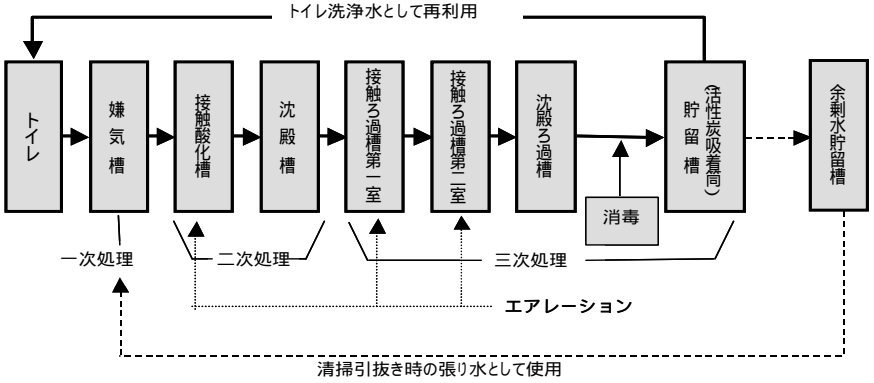
<p>トイレ → 嫌気槽 → 接触酸化槽 → 沈殿槽 → 接触ろ過槽第一室 → 接触ろ過槽第二室 → 沈殿ろ過槽 → 消毒 → 貯留槽(活性炭吸着) → 余剰水貯留槽</p> <p>一次処理: 嫌気槽 二次処理: 接触酸化槽, 沈殿槽 三次処理: 接触ろ過槽第一室, 接触ろ過槽第二室, 沈殿ろ過槽</p> <p>エアレーション: 接触ろ過槽第一室, 接触ろ過槽第二室</p> <p>トイレ洗浄水として再利用: 沈殿ろ過槽 → 貯留槽(活性炭吸着) → 余剰水貯留槽 → トイレ</p> <p>清掃引抜き時の張り水として使用: 余剰水貯留槽 → 接触ろ過槽第一室</p> <p>汚水は嫌気槽に流入し、浮遊物を沈殿させ固体と液体に分離する。 接触酸化槽にはプラスチック製接触する材が充填されており、ばっ気によって酸素を供給するとともに、接触する材表面に付着している微生物の作用により汚水を浄化処理する。 沈殿槽では汚泥を沈殿させ、上澄み水と沈殿汚泥に分離する。 接触ろ過槽で洗浄水として再利用するための処理を行う。この槽には接触する材としてカキガラが充填してあり、汚水中に残る残存有機物及び浮遊物を除去する。生物分解で生じる酸化態窒素により低下したpHはカキガラから溶出するアルカリ分で中性に維持する。 沈殿ろ過槽では、接触ろ過流出水中の浮遊物質を沈殿・ろ過作用によって最終的に除去する。 貯留槽では、処理された水を活性炭により脱色する。</p>

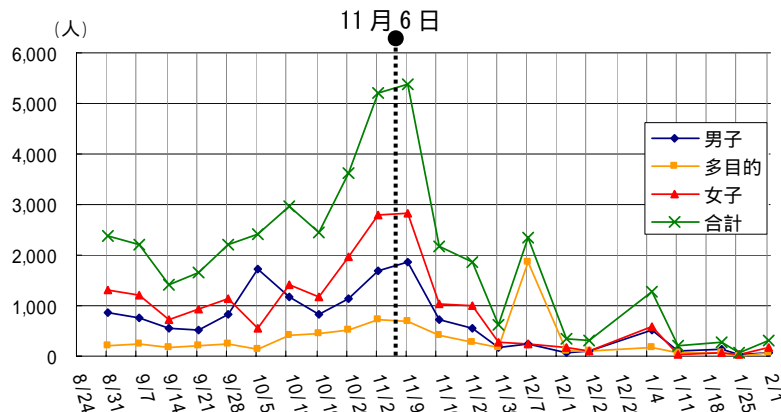
利用者数および維持管理状況グラフ

利用者数が最も多かった時期は 5,379 人週、一日平均は 768 人であった。また、利用者の累積に伴い 11 月 6 日には余剰水 2.2 m³の汲み取りを実施した。

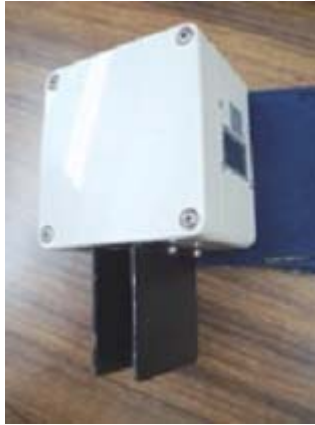
仕様	株式会社映測サイエンス 大阪市東成区東小橋 1-15-2-203
a.型式	LaC1-NR(p)／LaC1-NL(p) LaC1-SR(p)
b.品名	簡易型利用者カウンター
c.検出方式	焦電型モーションセンサー
d.表示方式	液星表示(0～999999):出入ダブルカウント
e.検出距離	最大 5m(最短フード直前～)
f.寸法	135(高さ)x80(巾)x57(厚さ)ミリ/LaC1-NR・L(p)/LaC1-SR(p)
g.重量	1809/LaC1-NR・L(p)/LaC1-SR(p)
h.材質	合成樹脂:本体、センサー、カウンター表示器 アルミ板:フード ステンレス:ビス
l:使用電池	CR2032 または CR2025(CR2032 推奨) 3V リチウムコイン電池

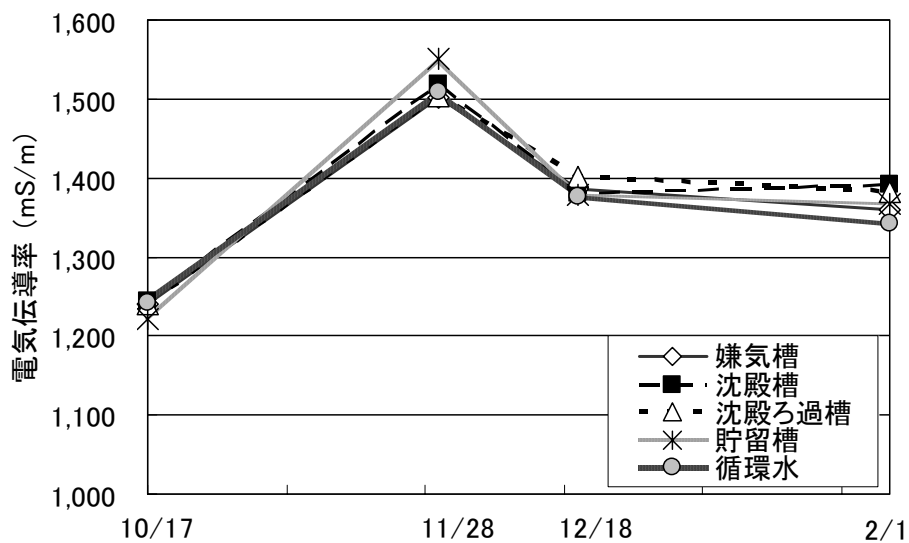
図 6-5-1-4 電気伝導率の推移

電気伝導率の推移を図 6-5-1-4 に示す。

10月中旬から11月下旬にかけて電気伝導率の著しい上昇が認められた。10月中旬から11月中旬にかけて利用のピークがあり、その間塩類が蓄積したためと考えられる。また、12月以降緩やかな低下傾向が認められることから、水中のイオン量が減少したと考えられる。
