山岳トイレ技術分野

山岳トイレし尿処理技術
実証試験結果報告書

平成19年8月

実証機関：特定非営利活動法人グラウンドワーク三島
環境技術開発者：株式会社東陽綱業
技術・製品の名称：バイアニクストイレ（杉チップ方式）

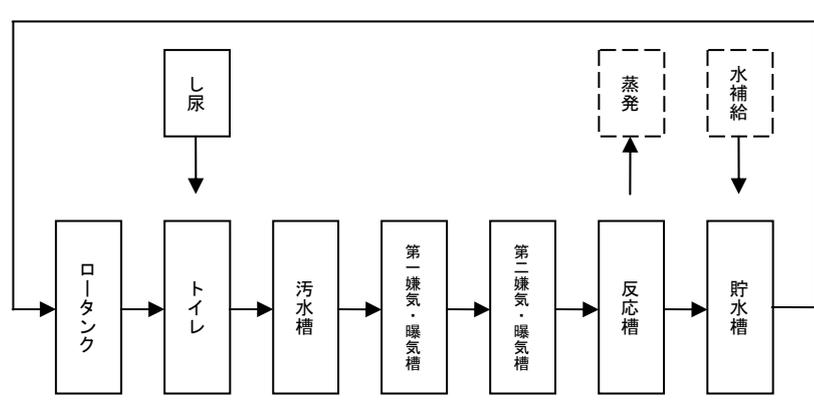
<pre> graph TD UR[し尿] --> T[トイレ] T --> WS[汚水槽] WS --> A1[第一嫌気・曝気槽] A1 --> A2[第二嫌気・曝気槽] A2 --> R[反応槽] R --> S[貯水槽] S --> RT[ロータンク] RT --> T R -.-> EV[蒸発] S -.-> WS </pre> <ol style="list-style-type: none"> ① トイレから流されたし尿と洗浄水は「汚水槽」(160L)に送られる。 ② 「汚水槽」では、トイレットペーパー以外の夾雑物がスクリーンで除かれ、し尿と循環水を攪拌・混合する。 ③ 循環水と混合されたし尿は、加圧ポンプで「第1嫌気・曝気槽」(150L)および「第2嫌気・曝気槽」(150L)に送られ、有機物の分解、アンモニアの硝化・脱窒等が行われる。 ④ 嫌気・曝気処理されたし尿は「反応槽(杉チップ槽)」(880L)に送られ、有機物の分解や硝化・脱窒に加えて、水分の蒸発が行われる。 ⑤ 「反応槽」で処理された水は「貯水槽」(480L)に貯えられる。その後、トイレのロータンクに送られ、洗浄水として循環利用される。

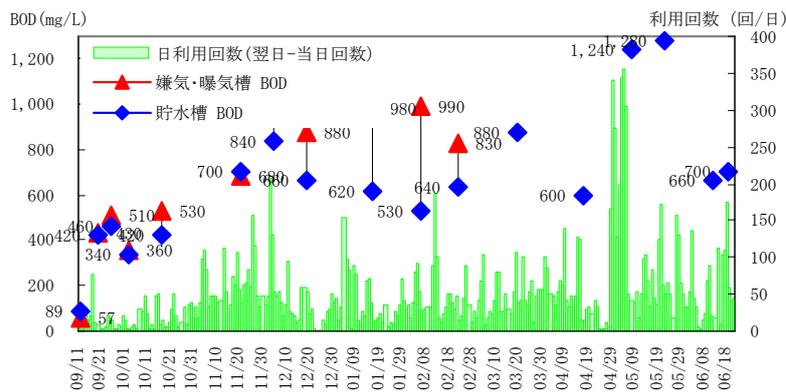
白糸の滝 バイアニクストイレ循環水（BOD）

●循環水の BOD は、所定の処理能力以内の利用であれば、500～900mg/L の範囲で推移することが確かめられた。

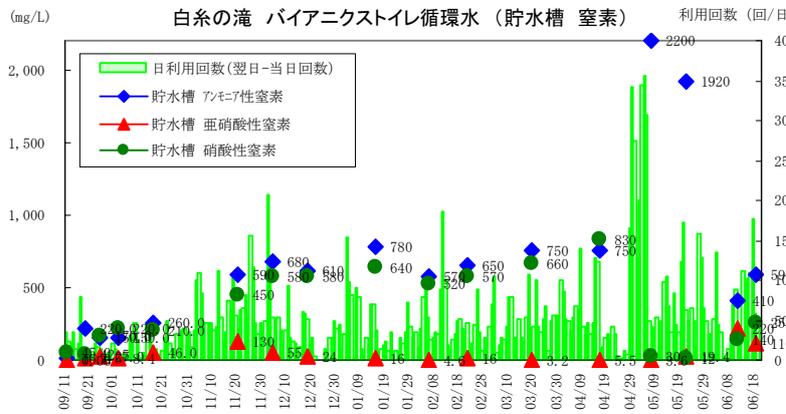
白糸の滝 バイアニクストイレ循環水（貯水槽 窒素）

●窒素については硝化・脱窒が行われていることが認められ、循環水中のアンモニア性窒素は 750 mg/L 以内、全窒素は 1700 mg/L 以内で推移することが確かめられた。

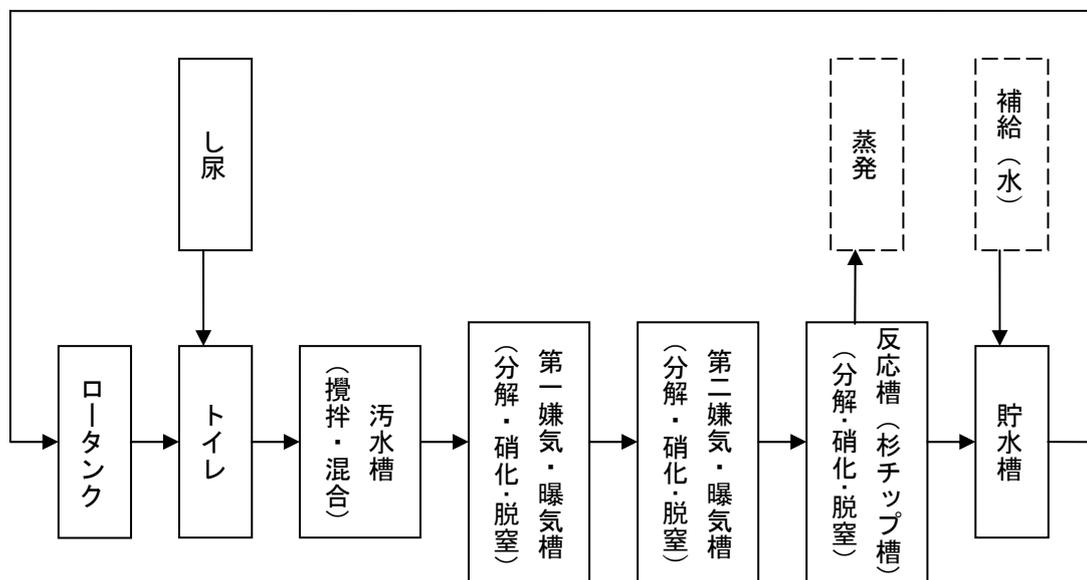
図 4-1 処理フロー

- ① トイレから流されたし尿と洗浄水は「汚水槽」(160L) に送られる。
- ② 「汚水槽」では、トイレットペーパー以外の夾雑物がスクリーンで除かれ、し尿と循環水を攪拌・混合する。
- ③ 循環水と混合されたし尿は、加圧ポンプで「第1嫌気・曝気槽」(150L) および「第2嫌気・曝気槽」(150L) に送られ、有機物の分解、アンモニアの硝化・脱窒等が行われる。
- ④ 嫌気・曝気処理されたし尿は「反応槽 (杉チップ槽)」(880L) に送られ、有機物の分解や硝化・脱窒に加えて、水分の蒸発が行われる。
- ⑤ 「反応槽」で処理された水は「貯水槽」(480L) に貯えられる。その後、トイレのロータンクに送られ、洗浄水として循環利用される。

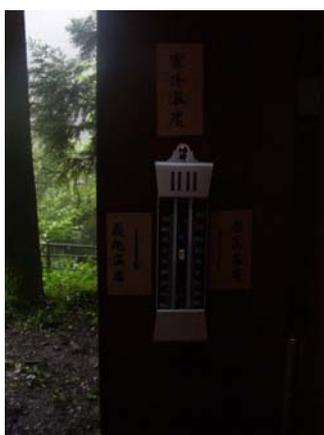
図5-2 屋外の最高・最低温度計

実証対象トイレの屋外と屋内に最高・最低温度計と、屋内に湿度計を設置し、毎日朝9時頃に記録した。

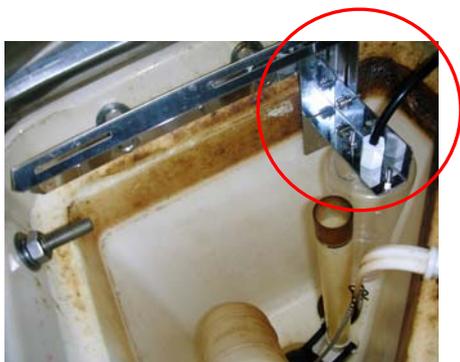
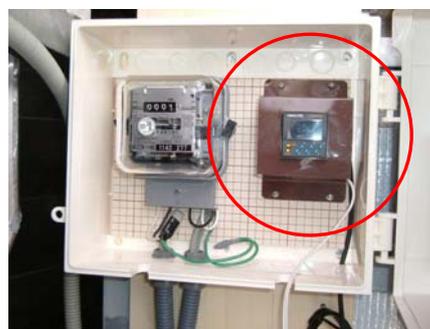
図 5-4 スイッチ式利用者カウンター

ロータンクレバーを作動させた際、ロータンクから水が排出される回数を数えるカウンターを設置し、表示される数字を富士宮市観光協会の協力を得て、毎日朝9時頃に記録した。

ロータンク内カウンター（右上）

ロータンク内カウンター表示パネル（右）

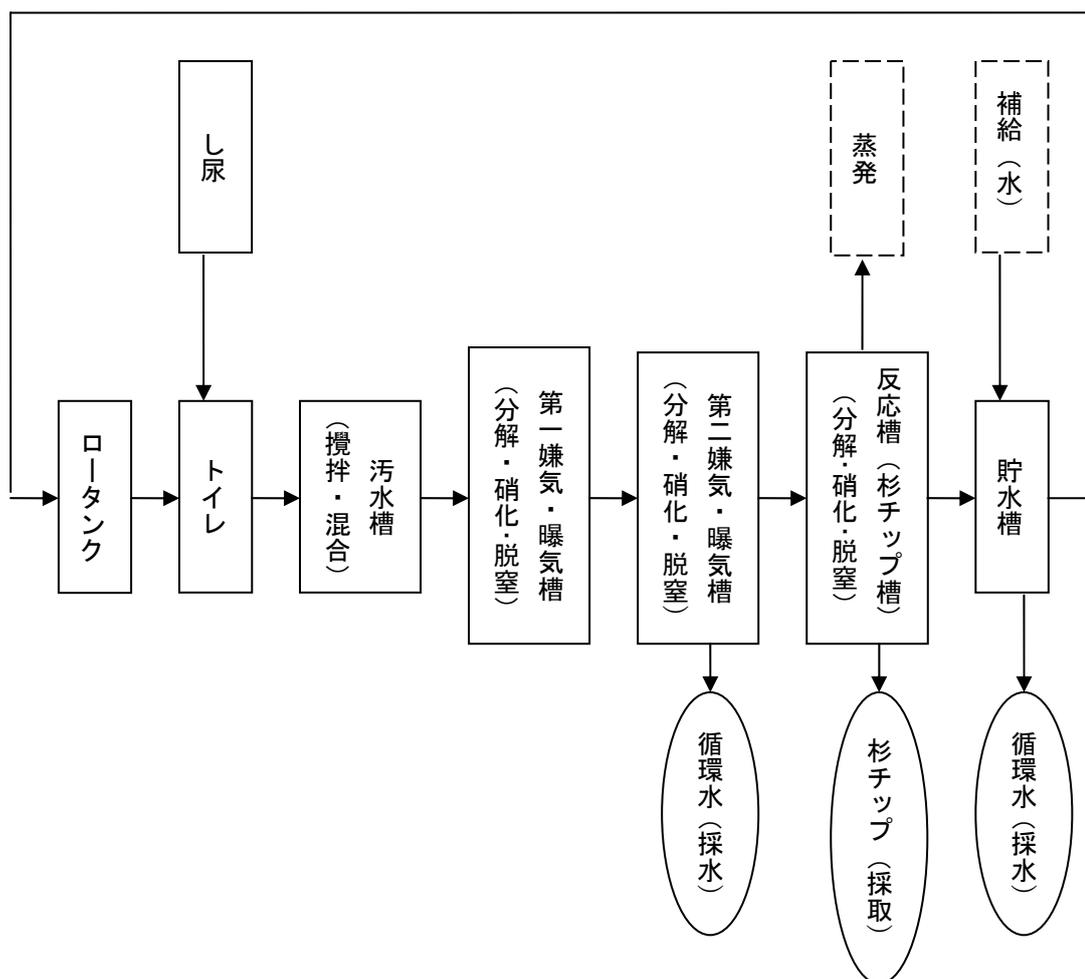
図 5-5 作業フロー内での試料採取場所

試料	採取場所
循環水	貯水槽
	第2嫌気・曝気槽
杉チップ	反応槽

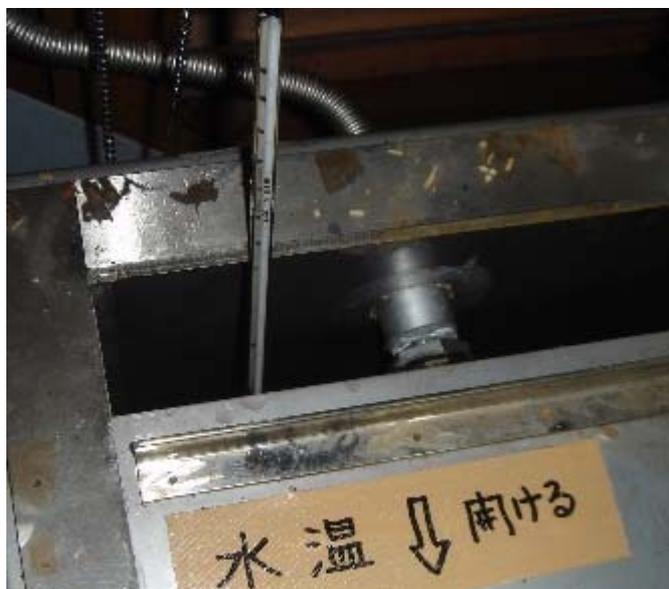
図 5-6 貯水槽内の温度計設置状況

水温は、貯水槽に温度計を使用して毎日9時ごろ測定・記録した。

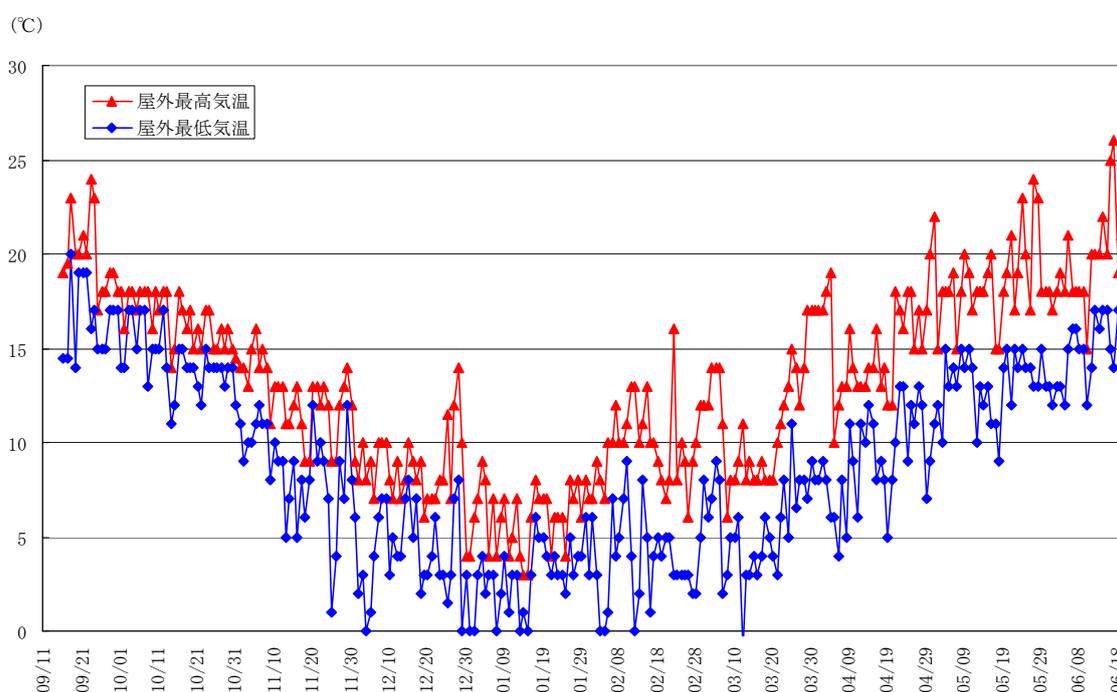
図 6-1 屋外気温

気温は、実証対象トイレの外壁に最高・最低温度計を設置して記録した。最高・最低気温のグラフを図 6-1 に示す。

計測期間中の平成 18 年 9 月 16 日～平成 19 年 6 月 21 日における最高気温は 6 月 17 日の 26°C、最低気温は平成 19 年 3 月 12 日の -1.0°C、平均気温は約 10°C で、最低気温が 0°C を観測した日は複数日あったものの、氷点下になったのは 3 月 12 日の 1 日だけであった。

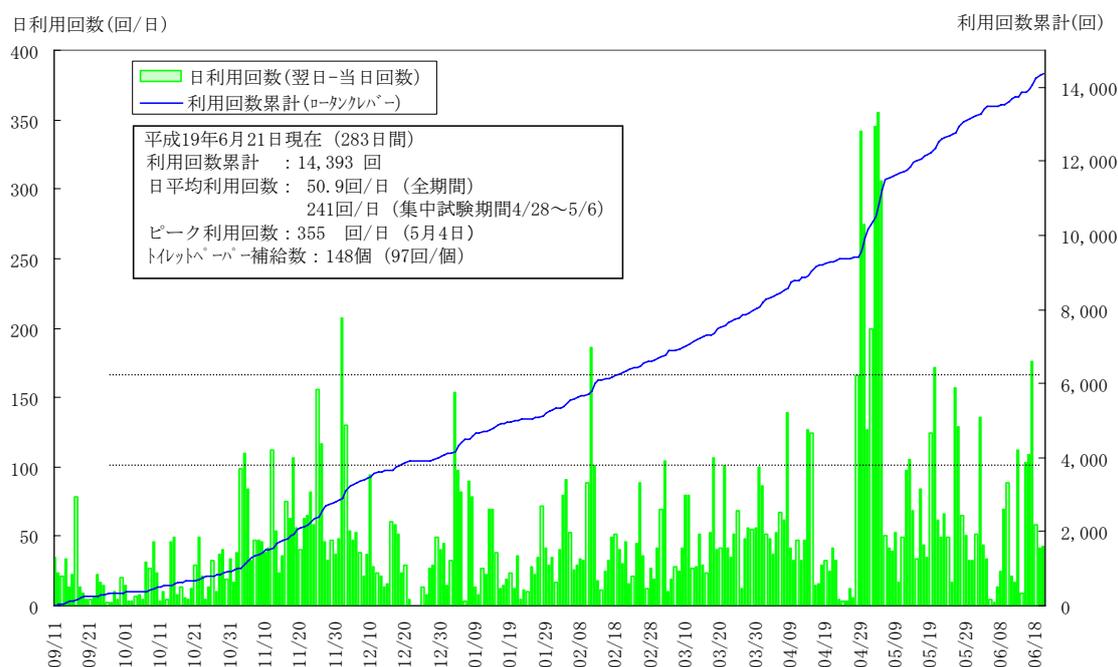
図 6-2 利用者数

図 6-2 に 1 日当たりの利用回数及び累計値を示す。平成 18 年 9 月 11 日～平成 19 年 6 月 20 日までの 283 日間の総利用回数は 14,393 回、日平均利用回数は 50.9 回/日、1 日最大利用回数は 5 月 4 日の 355 回/日であった。

このうちゴールデンウィークの 4 月 28 日から 5 月 6 日の利用者数は、トイレ利用のための誘導を行ったこともあって日平均利用回数は 241 回/日を数え、トイレの処理能力を大幅に超える利用をみた。

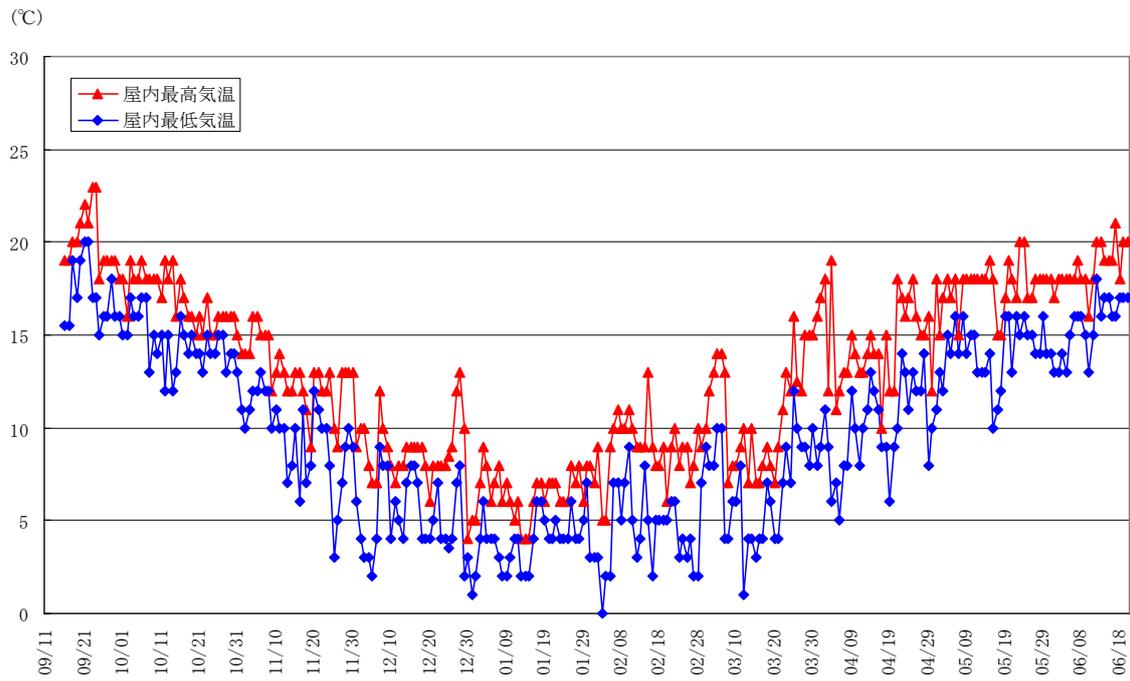
図 6-5 室内温度グラフ

計測期間の平成 18 年 9 月 16 日～6 月 20 日（278 日間：9/11～9/15 は欠測のため実証し期間とは異なる）における最高室温は 9 月 23 日、9 月 24 日の 23℃、最低室温は 2 月 3 日の 0℃、平均室温は約 11.3℃で、氷点下になることはなかった。また屋外気温と比較すると、若干温度が高い程度であった。

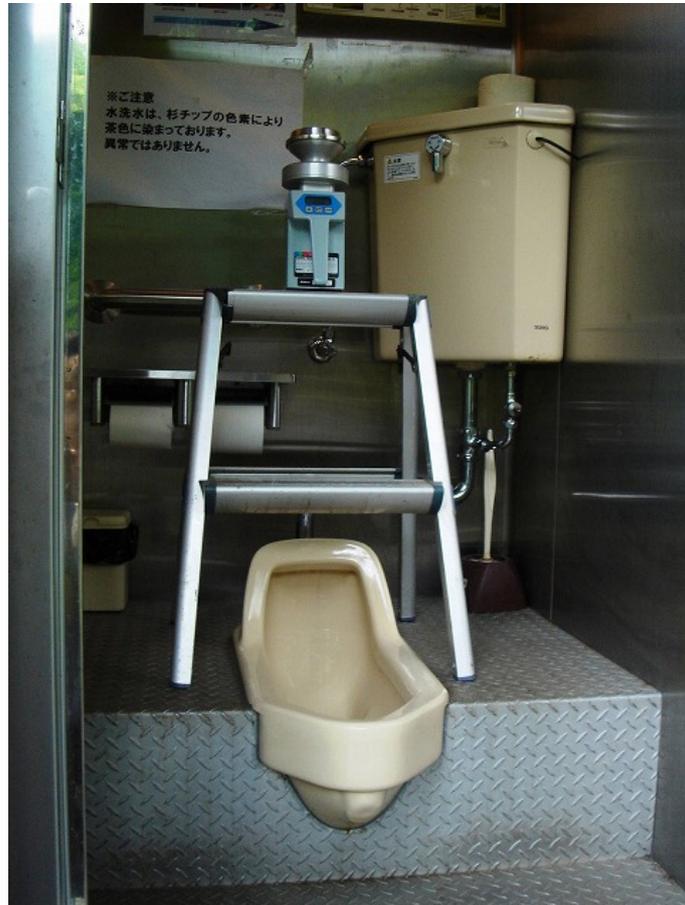
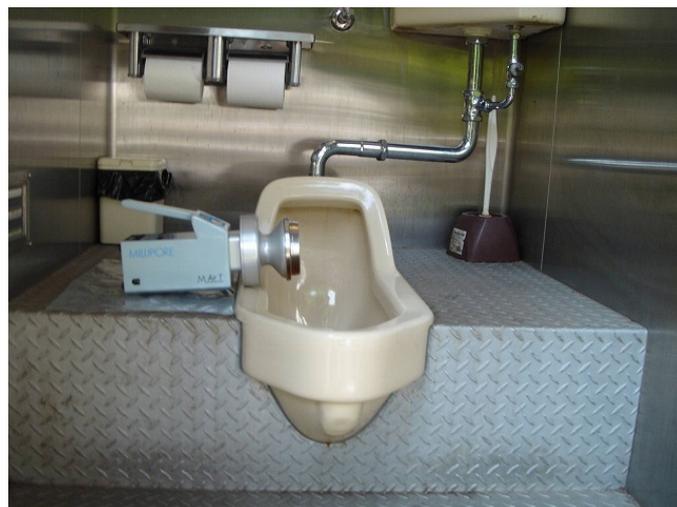
図 6-7 吸引機設置状況

トイレ上

トイレ下

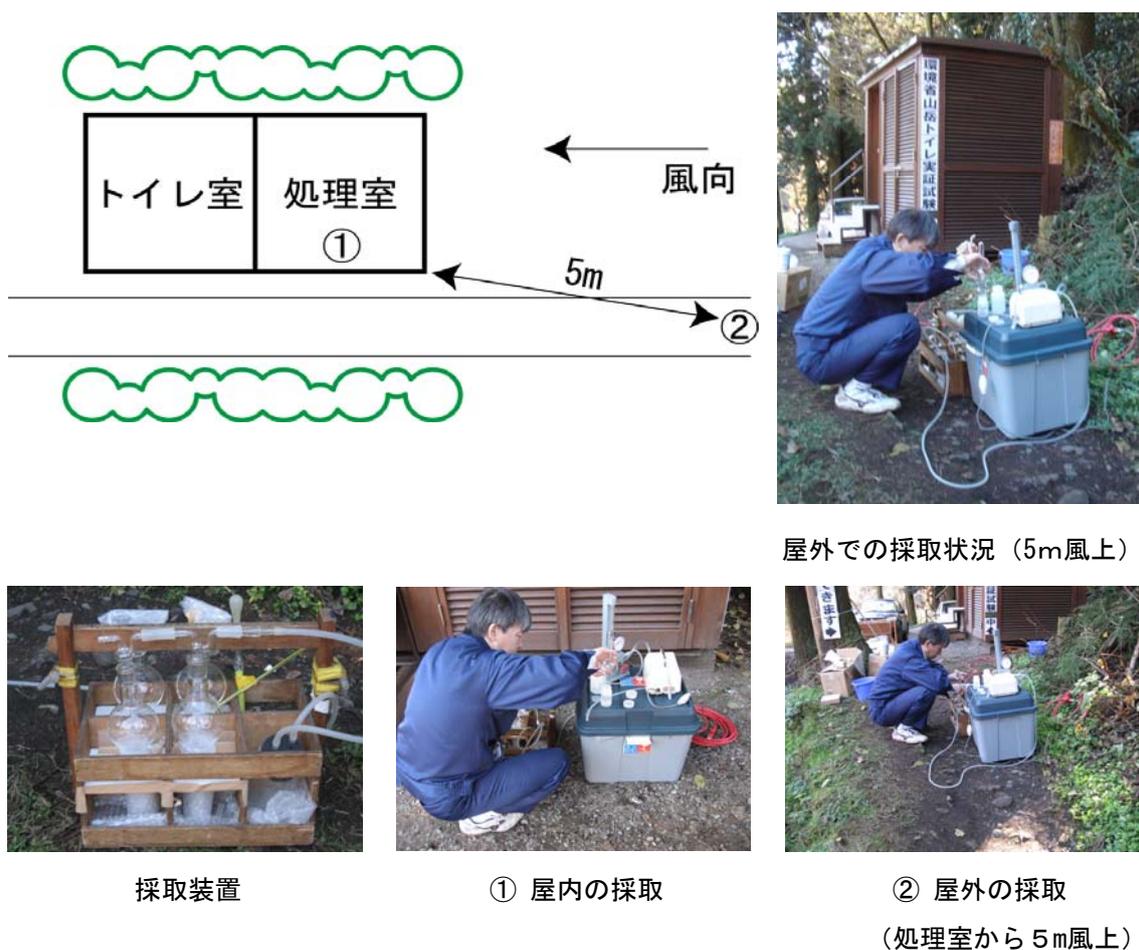
図6-9 アンモニアガス試料の採取場所

アンモニアガス試料の採取場所を屋内と処理装置から風上に5mの2地点とした。2地点の位置関係は図6-9のようになる。

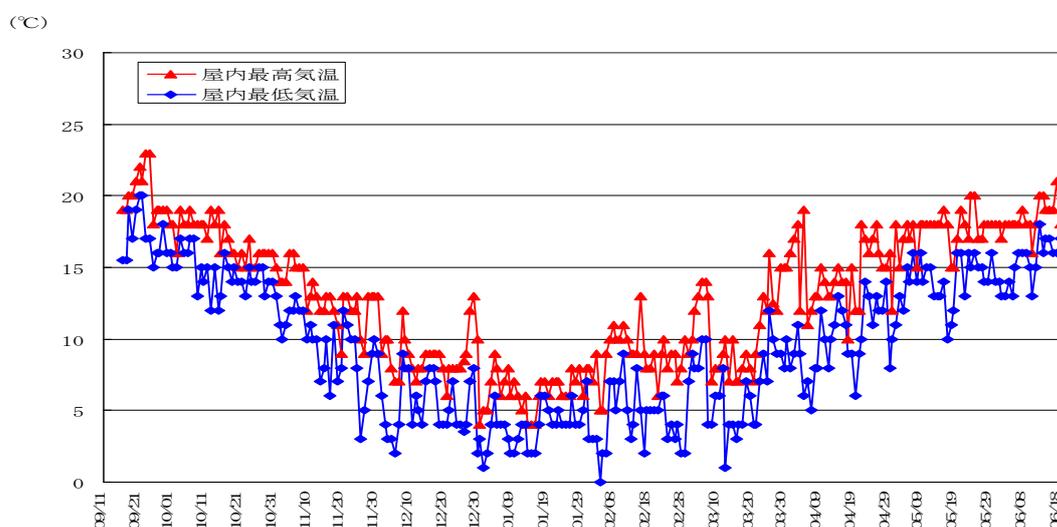
図 6-10 屋内最高気温・最低気温

嫌気・曝気槽及び反応槽が収納されている屋内の温度は、最高室温は9月23・24日の23℃、最低室温は2月3日の0℃であり、全期間の平均気温は11.3℃である。室温が氷点下になることはなかったものの、12月の平均室温が6.8℃、1月は5.2℃、2月は6.6℃であったことから、微生物が活動する条件としてはやや厳しい条件下であったといえる。

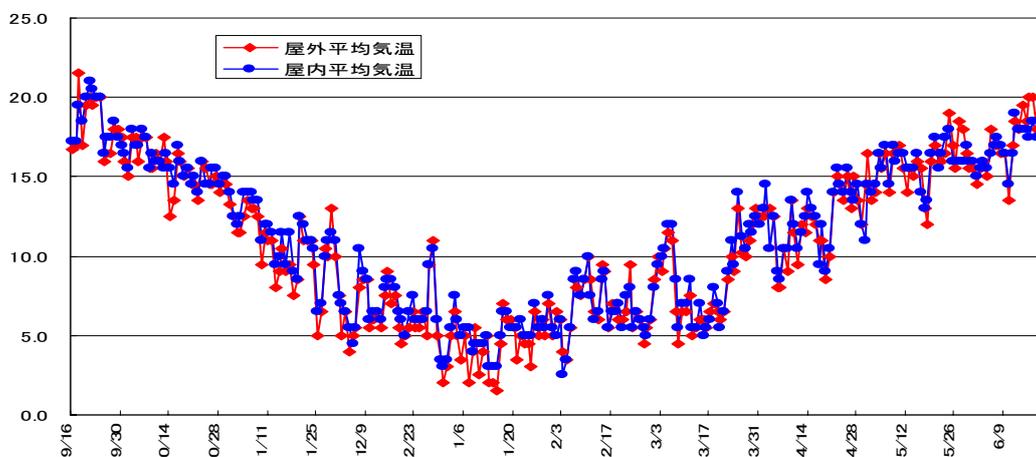
図 6-11 屋内外の平均気温

屋外と屋内の気温は、処理室の扉等が通気性の良いガラリ構造となっているため大きな差はなく、平均で約0.3℃屋内が高い程度である。

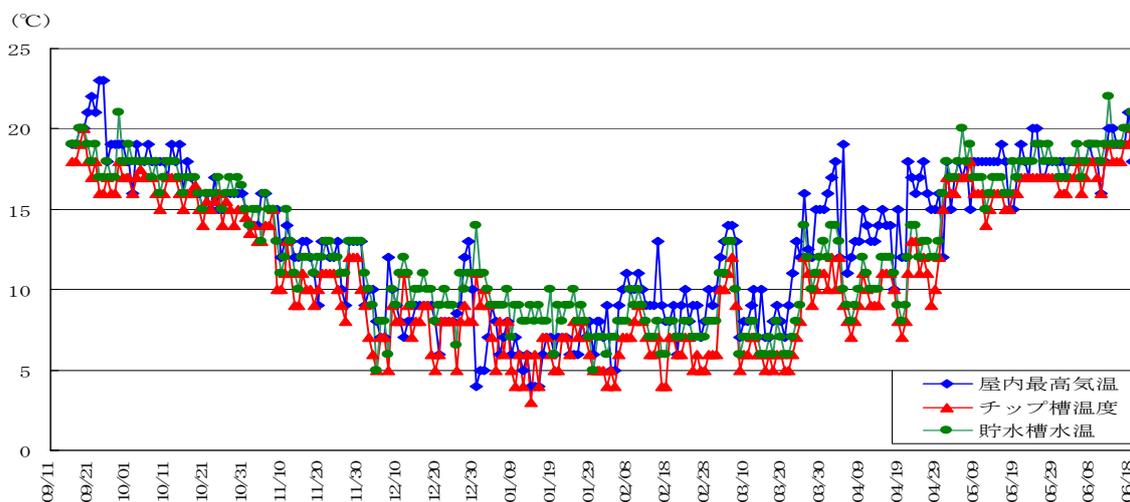
図 6-12 貯水槽水位と屋内湿度・利用回数

計測日によりばらつきがあるものの、全期間の平均値で見ると、循環水の水温は 12.6℃、屋内の気温は 11.3℃、反応槽内の温度は 11.2℃であり、チップの温度は水温よりも低く、屋内気温と大差なかった。

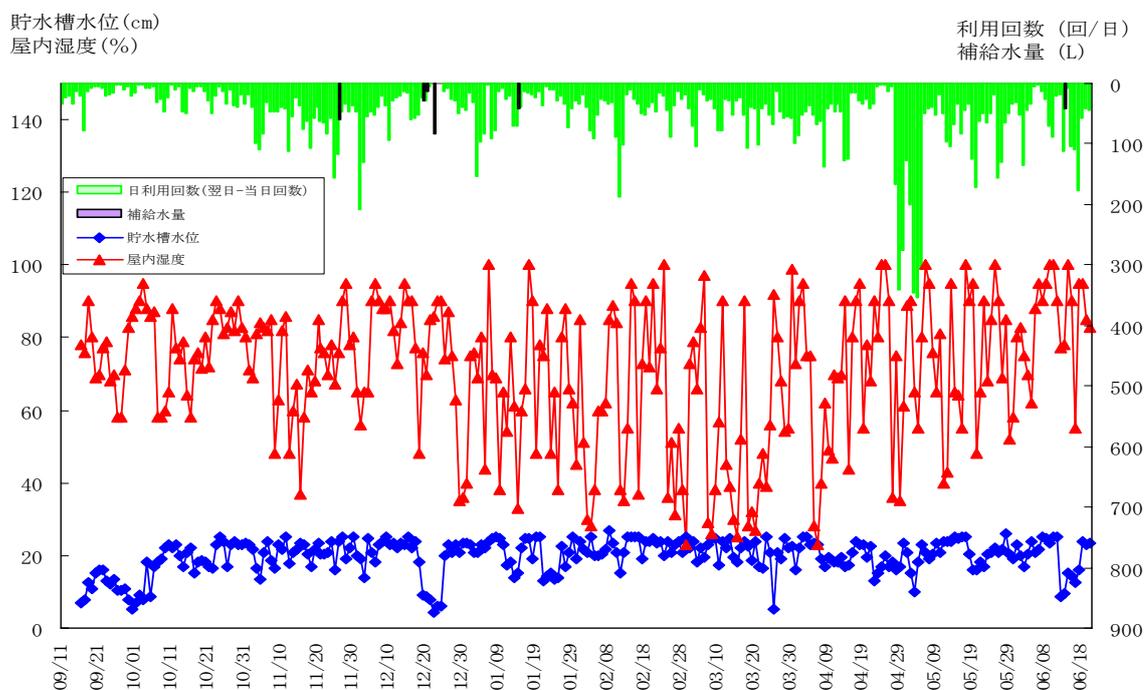
図 6-13 貯水槽水位と屋内湿度・利用回数

全期間の平均湿度は 71%であり、白糸の滝に隣接しているため、全体に高い値を示している。貯水槽水位は利用者数とも関係しているため、湿度との関係は低い。

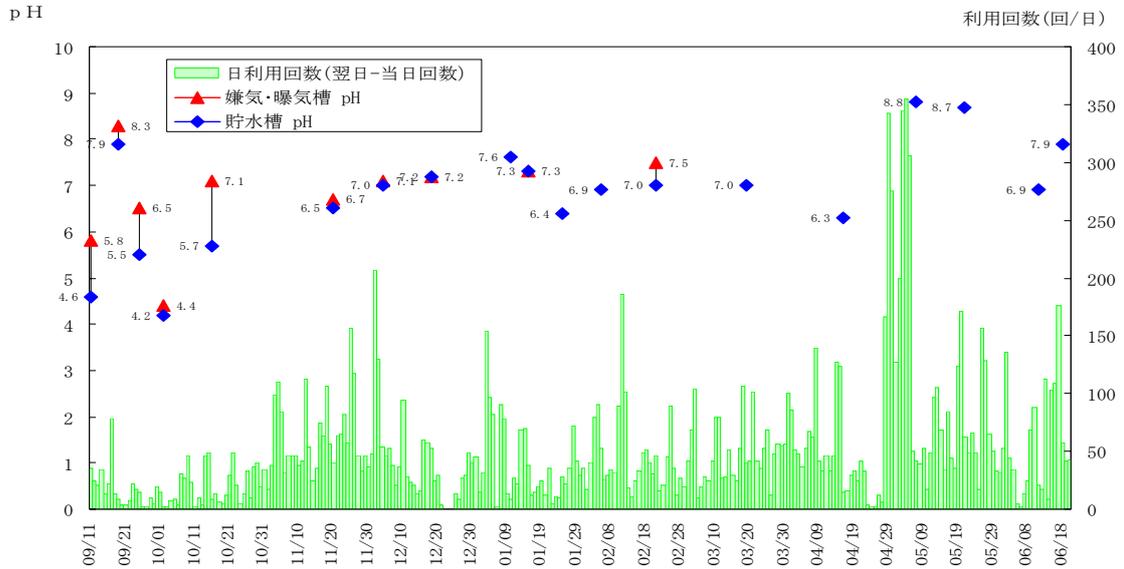
図 6-14 pH の推移

水素イオン濃度指数は、試験期間の前半は安定せず、最低 pH4.2、最大 pH8.3 の変動を示したが、11 月以降は安定し pH7.0~7.3 の範囲に納まっていた。しかしゴールデンウィークの集中試験に際し利用者の誘導を行ったことから負荷が増え pHが高まった。

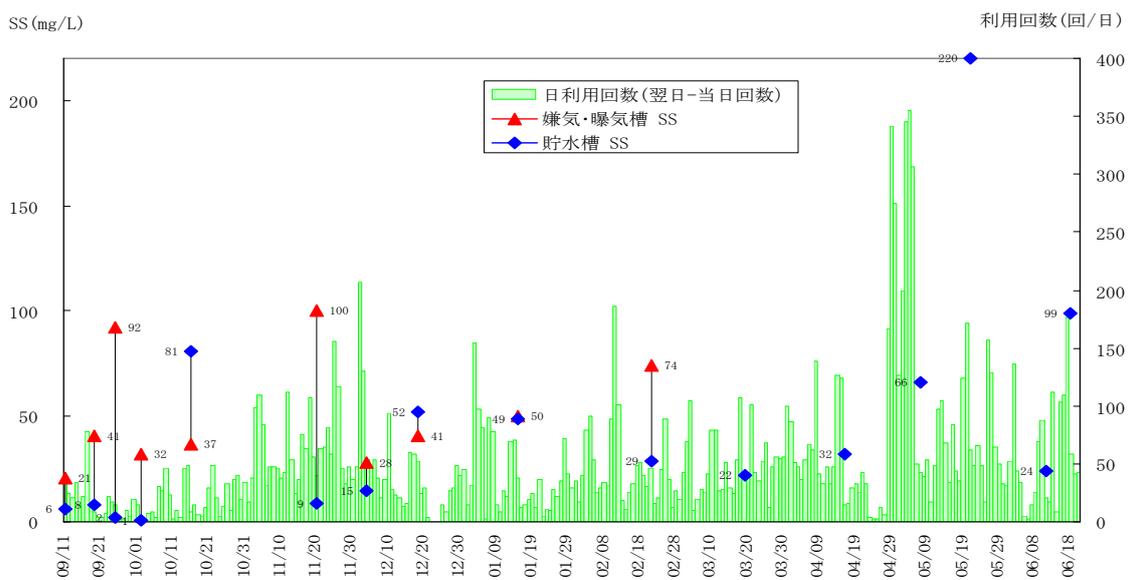
図 6-15 SS の推移

SS は計測日によりばらつきがみられる。貯水槽の SS は、ゴールデンウィーク前は最小で 1mg/L、最大で 49mg/L であったが、ゴールデンウィーク後に急増し 220 mg/L に達した。

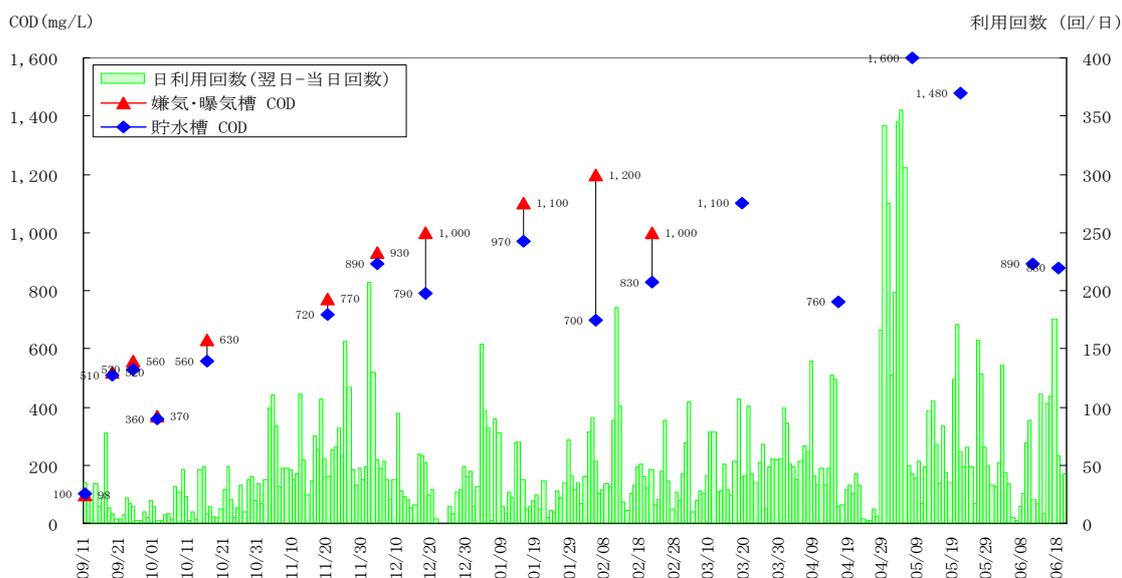
図 6-16 COD の推移

COD はバラツキがあるものの漸増傾向にあるが、増加傾向は落ち着いてきているといえる。ゴールデンウィーク後の減少は循環水の入替えによる影響と思われる。

嫌気・曝気槽と貯水槽の観測結果で差が見られるのは、反応槽でもかなり浄化されていることを示している（次のBODも同様）。

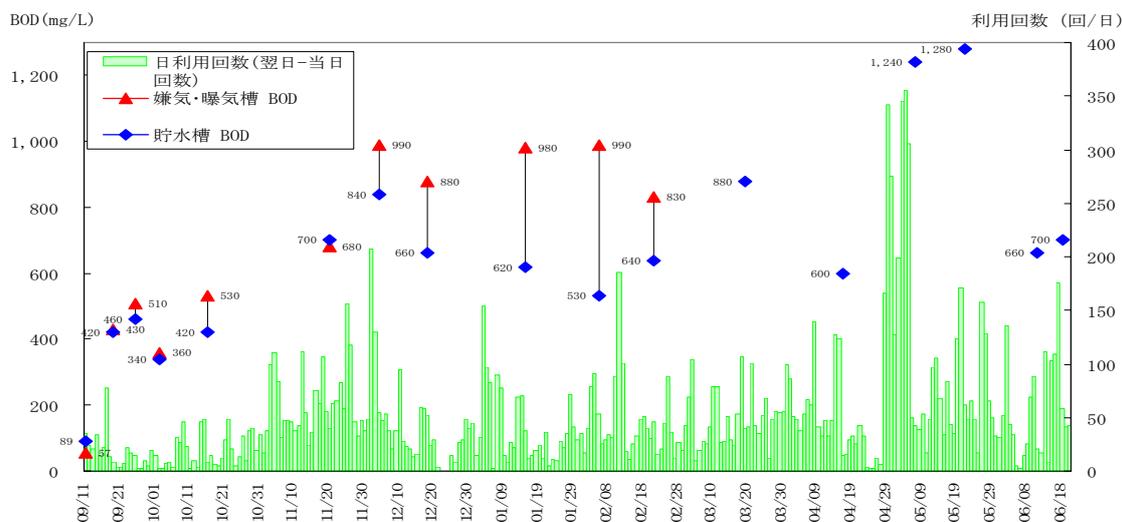
図 6-17 BOD の推移

BOD は供用開始後の試験期間の前半においては増加傾向を示したが、その後は一時的に 880mg/L を示したものの、600mg/L 程度で安定化しつつあった。ただし利用者が急増したゴールデンウィークに再び増加した。その後の減少の原因は COD と同様である。

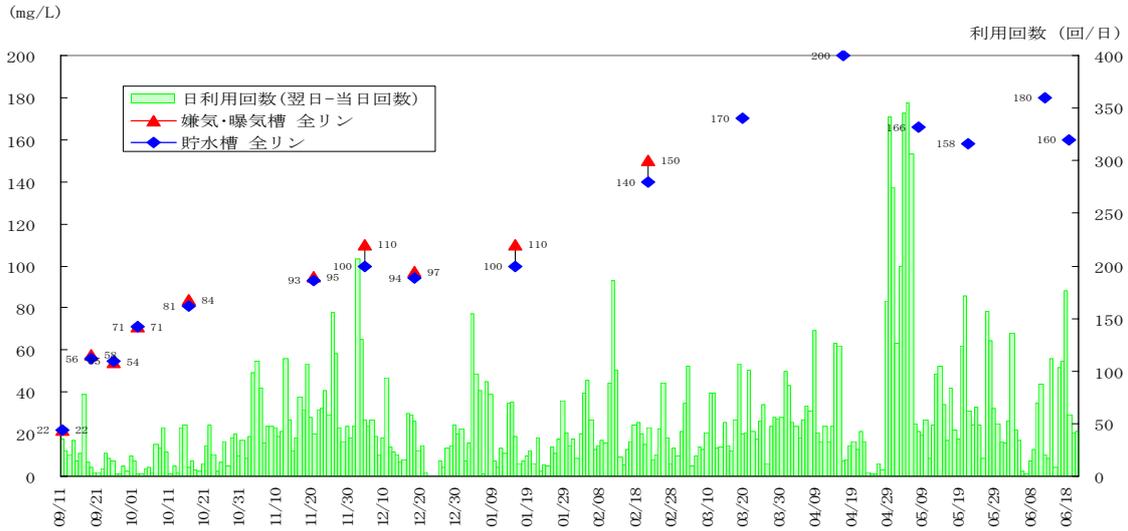
図 6-22 全リンの推移

全リンも同様に増加し続けている。リンの除去は本装置では期待できないためである。このうち、ゴールデンウィークにリンが下がった理由としては、集中試験に際して前もって杉チップを追加したため、リンが杉チップに吸着されたためと思われる。

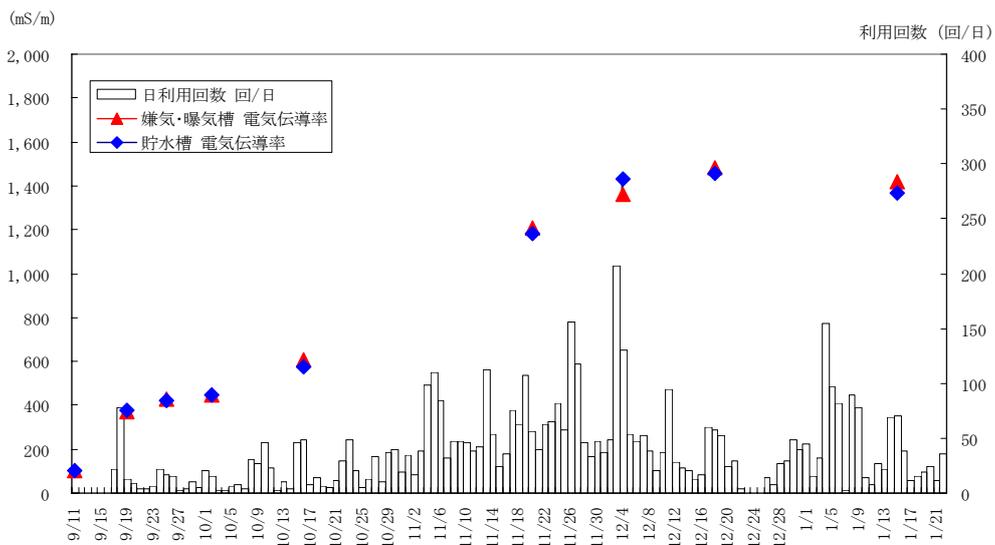
図 6-23 電気伝導度の推移

利用回数の増加に伴い電気伝導度は上昇している。電気伝導度は水に溶けているイオン総量を示し塩類蓄積の指標であるため、後述の塩化物イオンの影響と考えられる。

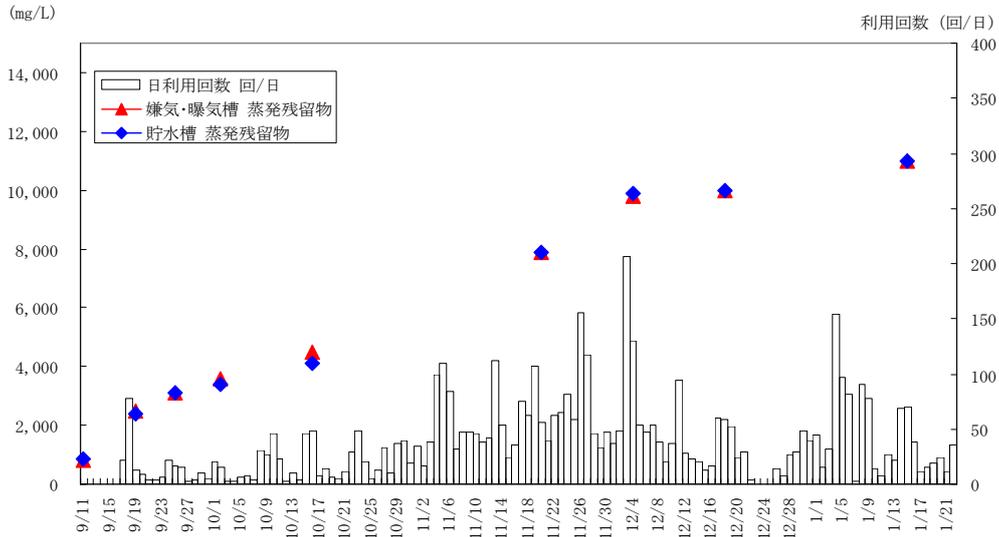
図 6-24 蒸発残留物の推移

利用回数の増加に比例し、蒸発残留物は上昇している。蒸発残留物についても、その除去は本装置では期待できない。

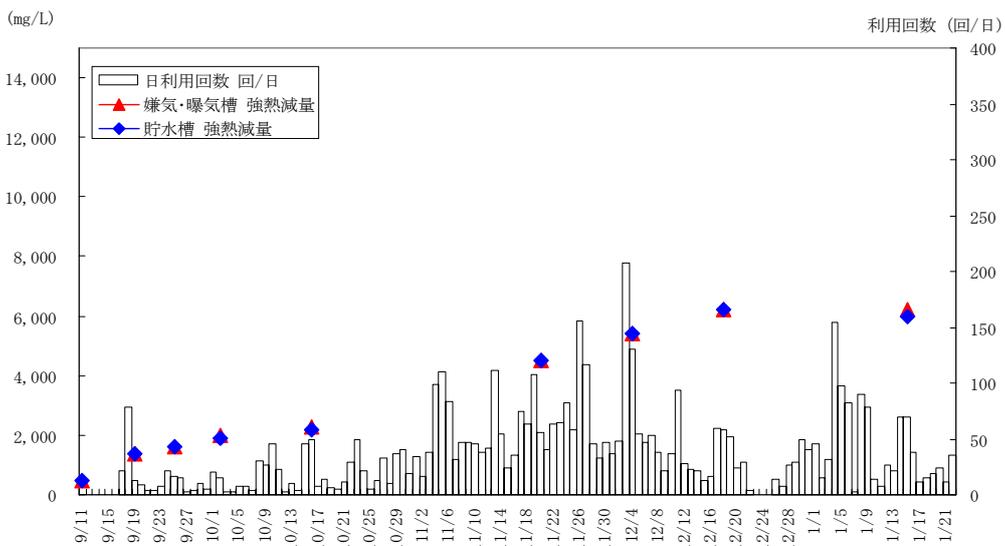
図 6-25 強熱減量の推移

利用回数の増加に比例し、蒸発残留物と同様に強熱減量も上昇しており、有機物が循環水中に蓄積されていることが判る。

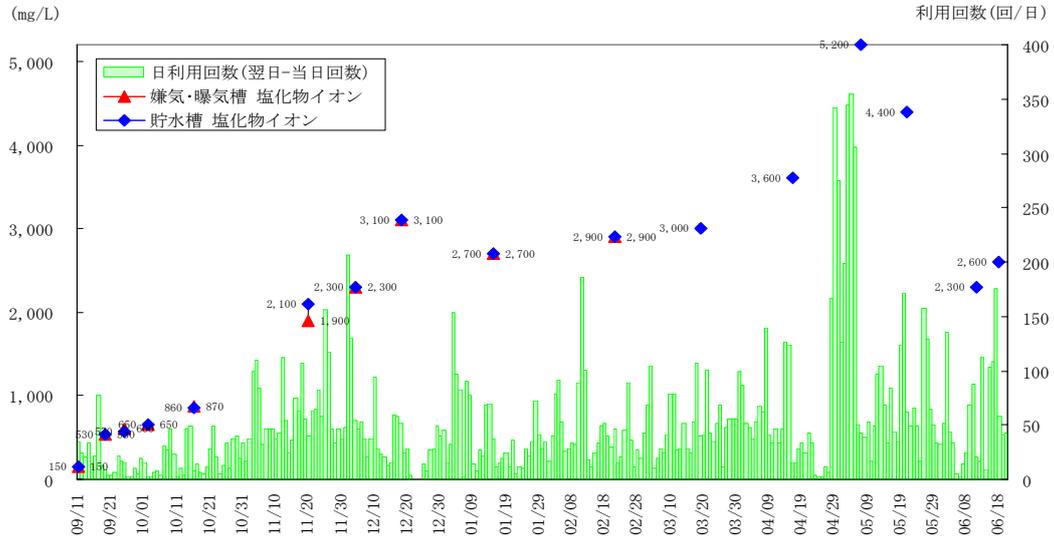
図 6-26 塩化物イオンの推移

通常の生物処理では塩化物イオンは除去されないため徐々に増加し、ゴールデンウィークには5,200mg/Lに達した。ゴールデンウィーク後に減少したのは循環水の入れ替えによるものと考えられる。

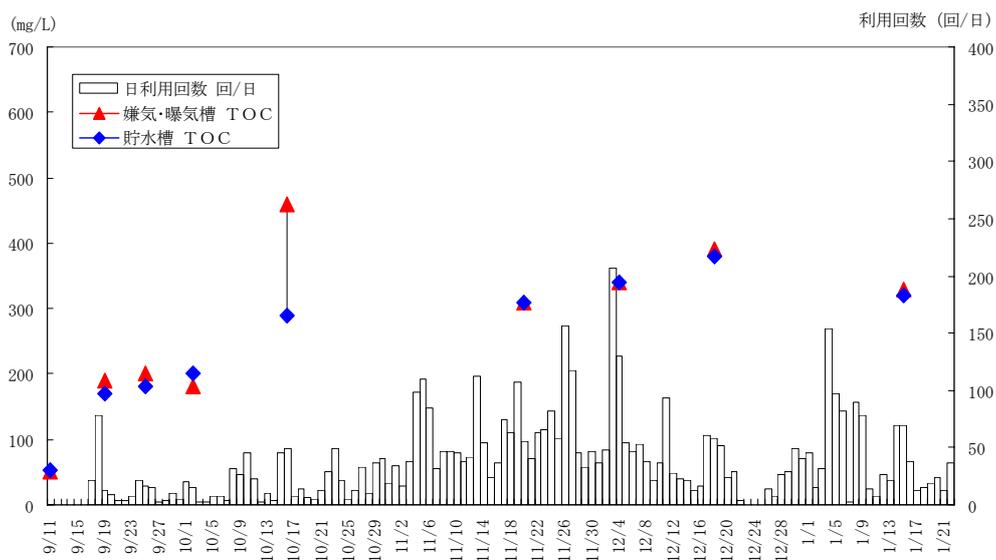
図 6-27 TOC の推移

有機体炭素は漸増傾向にあるものの、12月以降は300mg/L程度で推移している。

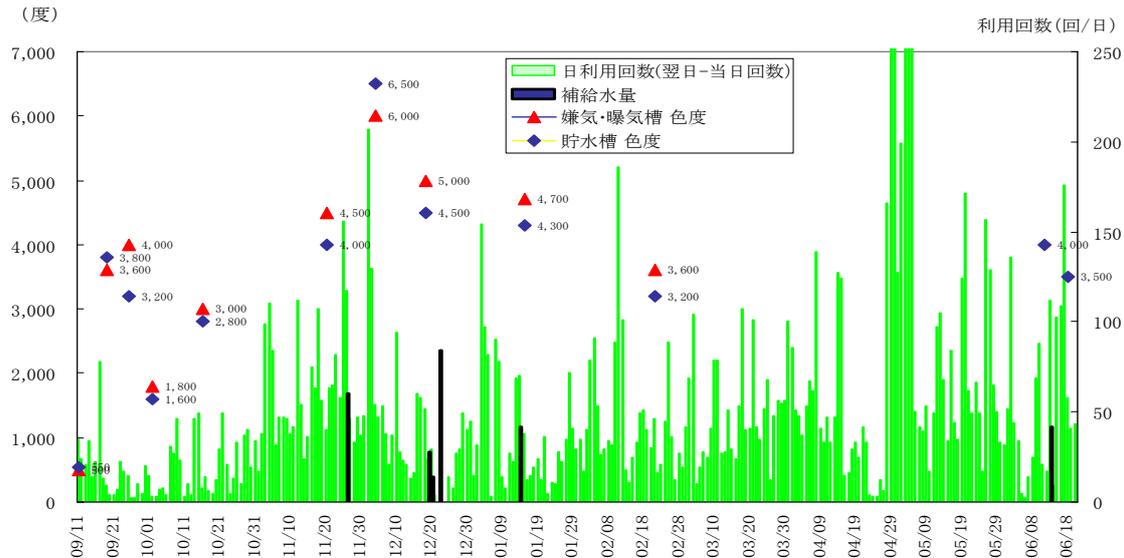
図 6-28 色度の推移

循環水の茶褐色の度合いを色度で測定した結果、供用開始後値が高く（色が濃く）なっており、利用者数がピークを示した直後の12月4日が最も高く6,000度を示した。その後4,500度程度で推移している。なお、この間補給水を加えているが、その希釈による色の薄まりの影響は特にみられなかった。

なお、ゴールデンウィーク中の状況はデータを採取しなかったため不明である。

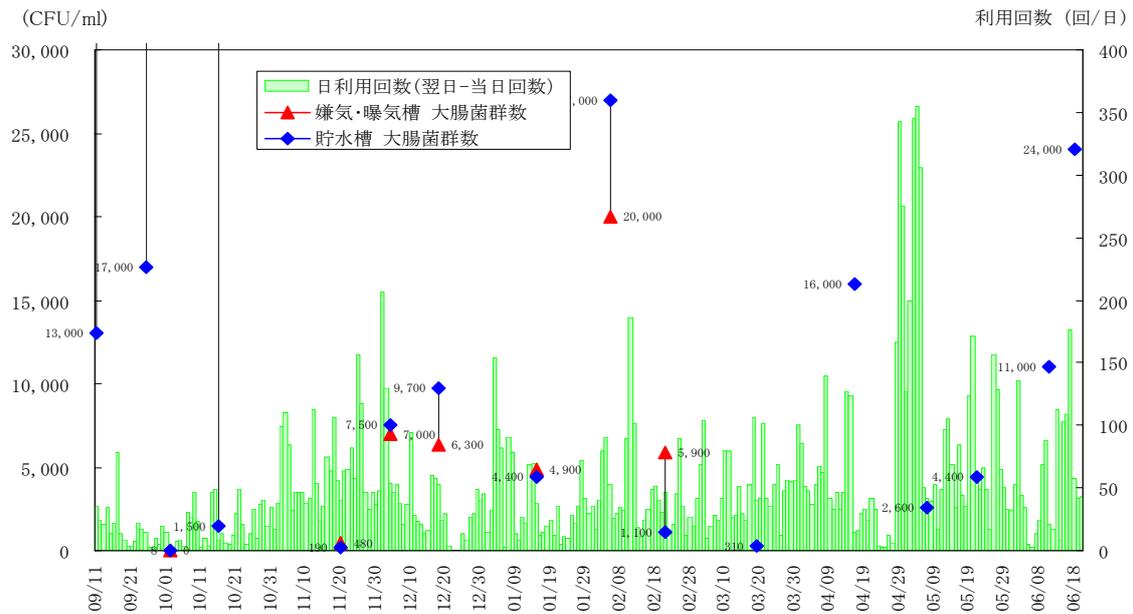
図 6-29 大腸菌群数の推移

大腸菌群数は使用開始直後の9月19日には 3.6×10^5 CFU/ml（グラフには欄外で非表示）という高い値となったが、その後はバラツキがあるものの最大で 10^4 台前半で推移した。大腸菌も1回測定したが、 2.1×10^3 CFU/mLであり、大腸菌群の1/3以下であった。

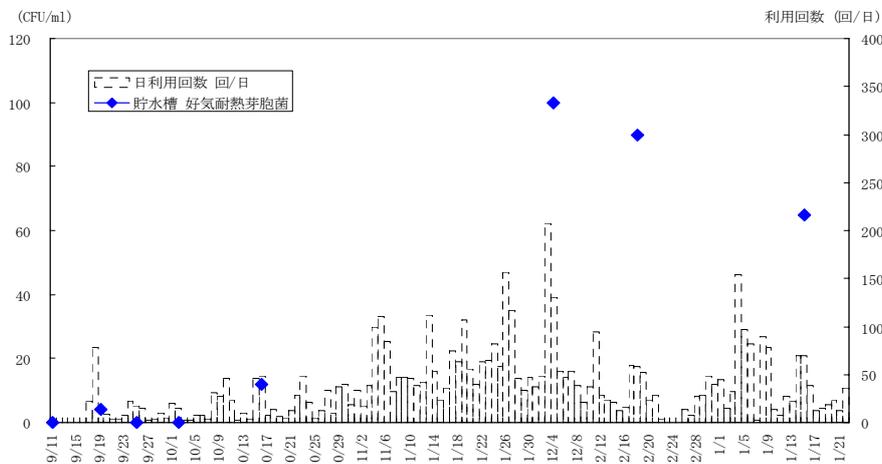
図 6-30 好気耐熱芽胞菌の推移

大腸菌以外の細菌として好気耐熱芽胞菌について測定した。後半に増加が認められたが、その後再び減少傾向にあり、最大値も 100CFU/mL 程度で、増殖しているとはいえない。

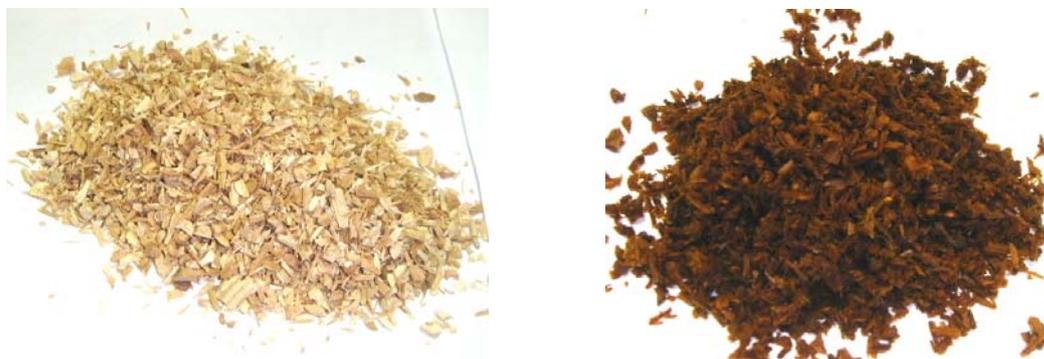
採取した使用中のチップには、ピーク利用直後にも関わらず、汚物や汚泥等の付着物、線虫類等の生物を確認することはできなかった。

未使用チップ

使用中チップ

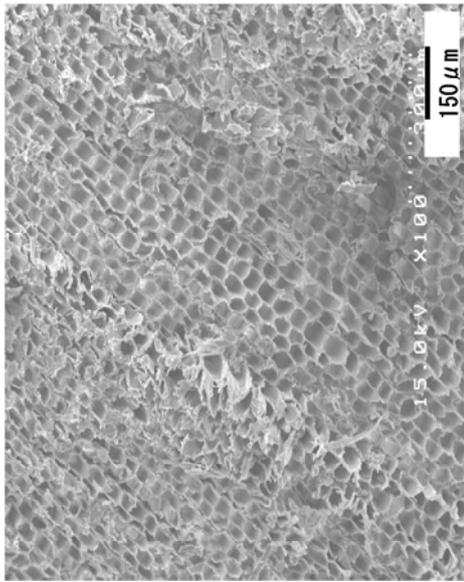
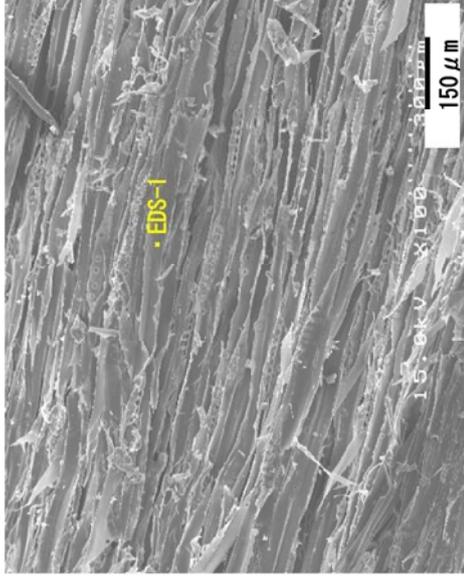
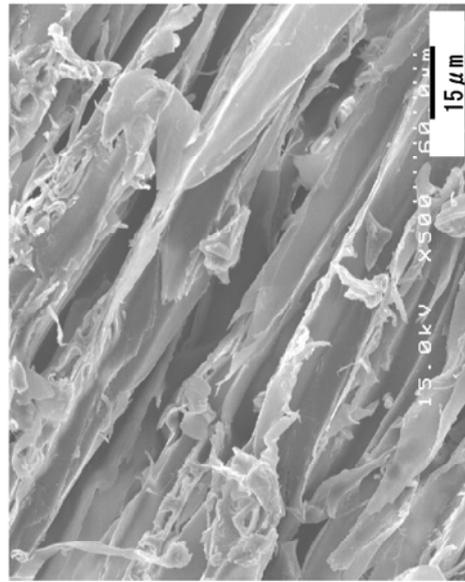
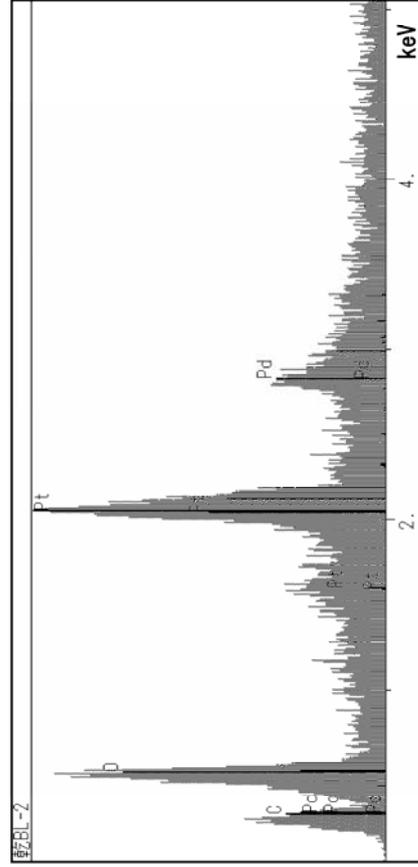
図 6-32 二次電子像 (未使用チップ)

未使用チップの表面からは、O (酸素)、C (炭素) と蒸着物質由来の Pt (白金)、Pd (パラジウム) が検出された。

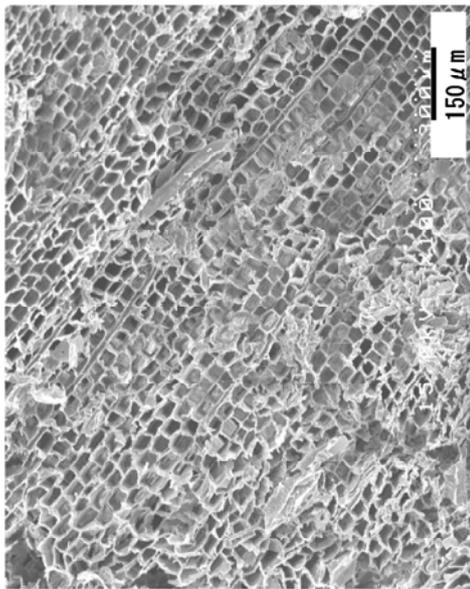
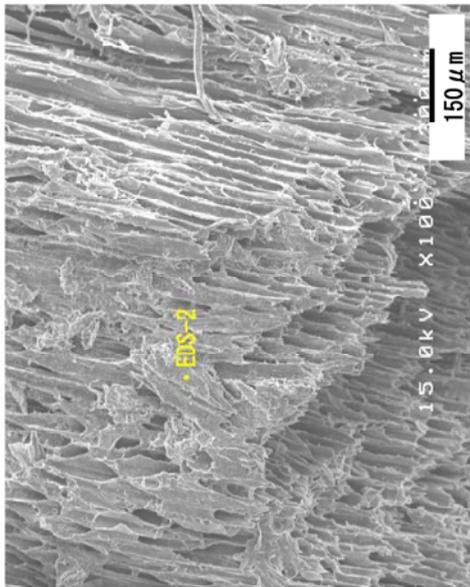
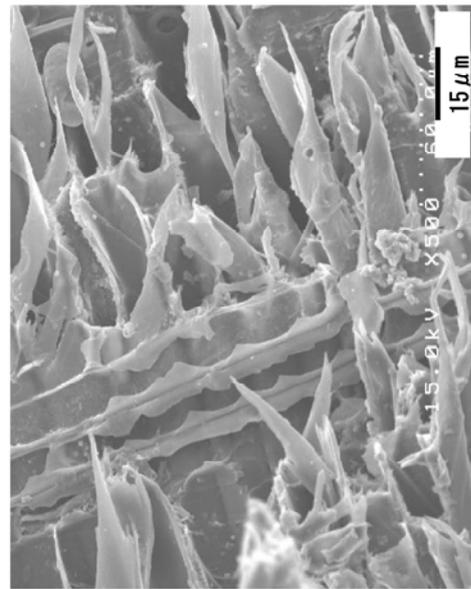
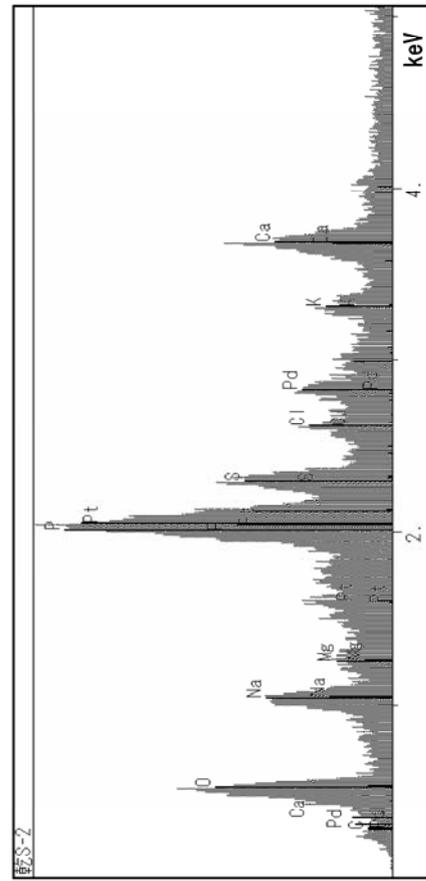
図 6-33 二次電子像 (使用中チップ)

一方、使用中チップの表面付着物からは、主に、ナトリウム、マグネシウム、イオウ、塩素、カリウム、カルシウムが検出された。蒸着物質の Pt (白金) のピーク位置 (理論値 2.051keV) と重なるため、はっきりしたことはいえないが、未使用チップ表面と使用中チップ表面の付着物の 2keV 付近のピークを見比べると、付着物にはリンのピーク位置にもピークが現れていると考えられ、付着物にはリンも含有していると考えられる。

チップ断面部分

チップ側面部分-1

チップ側面部分-2

チップ側面部分の成分分析結果 (分析点: EDS-2)

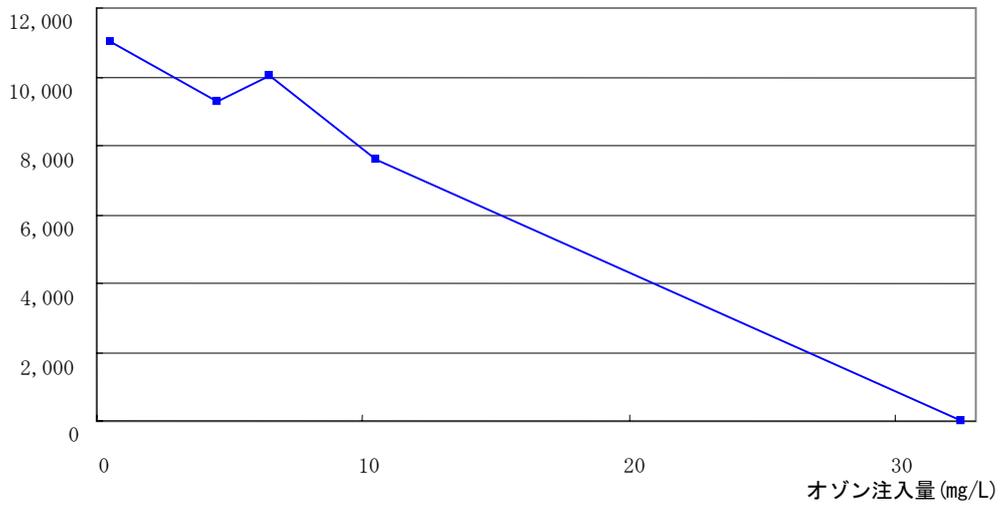
図 オゾン注入量と大腸菌群数

注2：ケースAからCでは大腸菌、色度とも減少傾向が鮮明ではないために、ケースDではオゾン注入量を順次72.6、225.6、225.6mg/L（計523.8mg/L）注入した結果を示す。
ケースDではオゾンが空中に噴出し損失が多く、有効オゾン量は明確でない。

注：大腸菌群数がゼロになるオゾン注入量は不明のため、ゼロ値はケース A から C のトレンドで推計した。
