山岳トイレ技術分野

山岳トイレし尿処理技術
実証試験結果報告書

技術・製品の名称:空気自然活用型污水处理装置(循環利用型)

「ホーラクリーンシステム(循環型)」

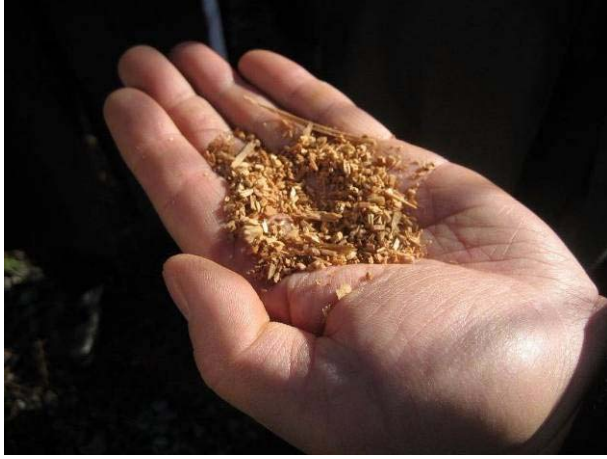
ホーラ剤

杉材を特殊カッティングにより、多孔質化して阻害物質を除去し、微生物が生息・繁殖するのに最適な環境に特殊加工されたチップ。
