[4] 山岳トイレし尿処理技術実証試験結果報告書 概要版

し尿処理方式*1)	生物処理方式
実証機関	秩父市
実証申請者/環境技術開発者	株式会社豊南コーポレーション
技術名	空気自然活用型汚水処理装置(循環利用)

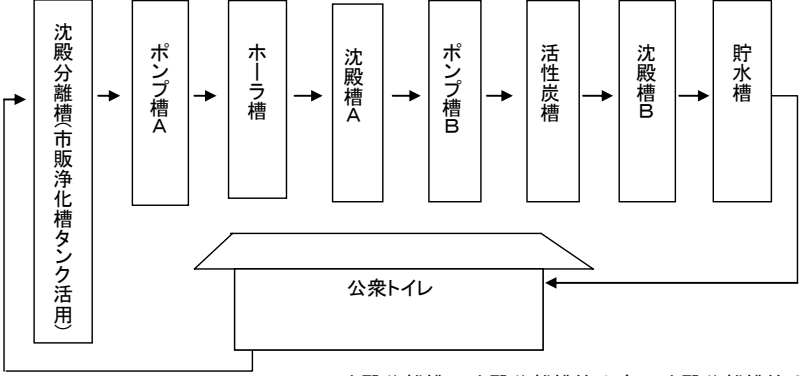
<p>※沈殿分離槽：沈殿分離槽第1室、沈殿分離槽第2室、接触ばっ気槽、沈殿で構成</p> <p>○沈殿分離槽：市販のタンク浄化槽を活用して流入汚水中の夾雑物を沈殿分離し、ばっ気により好気性を保ちながら汚水を貯留する。</p> <p>○ポンプ槽A：ホーラ槽に汚水を間歇に定量供給する。</p> <p>○ホーラ槽：杉を破碎したチップを充填したタンクに汚水を間歇に供給することで空気の入替を促進して好気性浄化を図る部位と、空気の入替の発生しない嫌気性部位により汚水浄化を図る。</p> <p>○沈殿槽A：ホーラ槽から出てきた処理水中に混入する杉の粉等汚泥を沈殿させ、上澄み水と沈殿物に分離する。</p> <p>○ポンプ槽B：沈殿槽にて分離された上澄み水を活性炭槽に送る。</p> <p>○活性炭槽：杉チップから溶け出した色素を吸着する。</p> <p>○沈殿槽B：活性炭槽から出てきた活性炭の微粉末を沈殿分離する。</p> <p>○貯水槽：トイレ便器の汚物洗浄水として貯留する。</p>

装置の特徴	<p>○処理槽本体のホーラ槽に汚水を接触させ処理が行われる。ホーラ槽内では平均水分 65%の中で好気性帯、嫌気性帯を通り浄化が進む。処理水は杉のタール系の色が薄い茶色となって見えるが、活性炭で脱色のうえ便器の洗浄水として再利用し、トイレの洗浄水としては十分な水質である。</p> <p>○本装置は、浄化槽のように毎日一定の使用人数を前提として処理が安定する装置と違い、平常時は使用者が少なく、花の開花期等の集客時期に多くの使用者がある場合においても、処理の安定が期待できる。</p>
し尿処理フローおよび解説
