平成19年度環境技術実証モデル事業

湖沼等水質浄化技術分野 実証試験結果報告書

技術・製品の名称 : アオコ制御方法・

アオコ制御のための施工装置

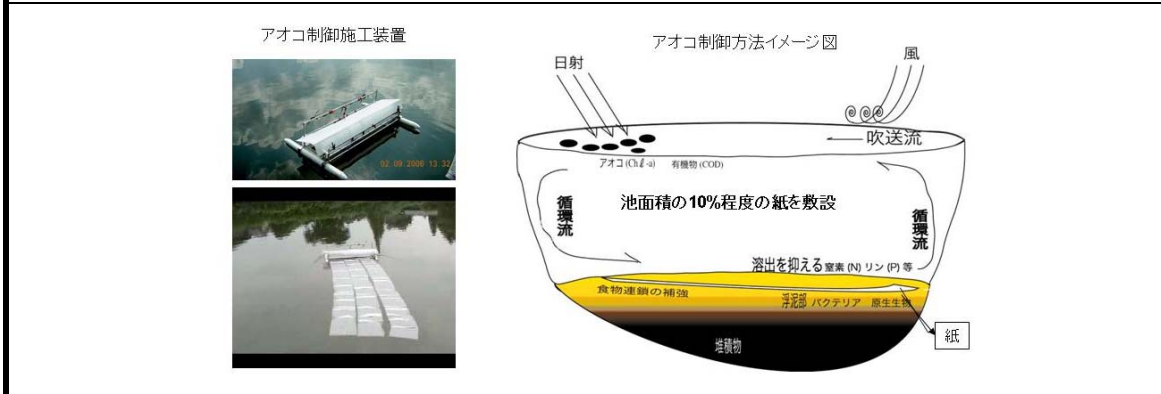
図2-1 実証対象技術の原理とアオコ制御施工装置

本技術は、アオコ制御施工装置を用いて池の面積の10%程度の紙を池の底部に敷設し、浮泥部と直上底水に境界層を設定する技術で、これにより水-浮泥間の物質交換速度を抑制し、栄養塩の溶出や浮泥の巻き上げを抑えるなどにより藻類汚濁を抑制するものである。

実証対象技術の原理と実証対象技術を施工するための機器（以下、「アオコ制御施工装置」という。）の構成を図2-1に示す。

本技術は、アオコ制御施工装置を用いて池の面積の 10%程度の紙を池の底部に敷設し、浮泥部と直上底水に境界層を設定する技術で、これにより水-浮泥間の物質交換速度を抑制し、栄養塩の溶出や浮泥の巻き上げを抑えるなどにより藻類汚濁を抑制するものである。

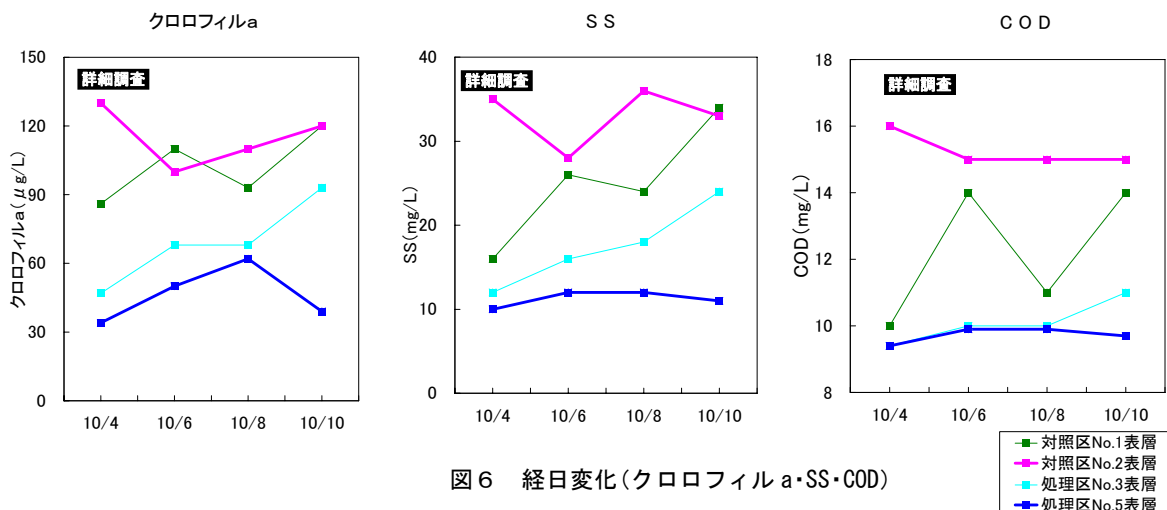
図6 経日変化(クロロフィル a・SS・COD)

図6に詳細調査時のクロロフィルa、SS、CODの経日変化を示す。

詳細調査時のクロロフィルaは、SS、COD等同様、対照区では流入口付近(No.1)と比較して流出口付近(No.2)が概ね高い傾向を示したのに対し、処理区では流入口付近(No.3)と比較して流出口付近(No.5)が低い傾向を示した。

このことから、詳細調査期間において、対照区では内部生産が生じ、一方、処理区では抑制現象が観察されたものと推測されるが、この現象が敷設の効果によるものかまでは実証できていない。

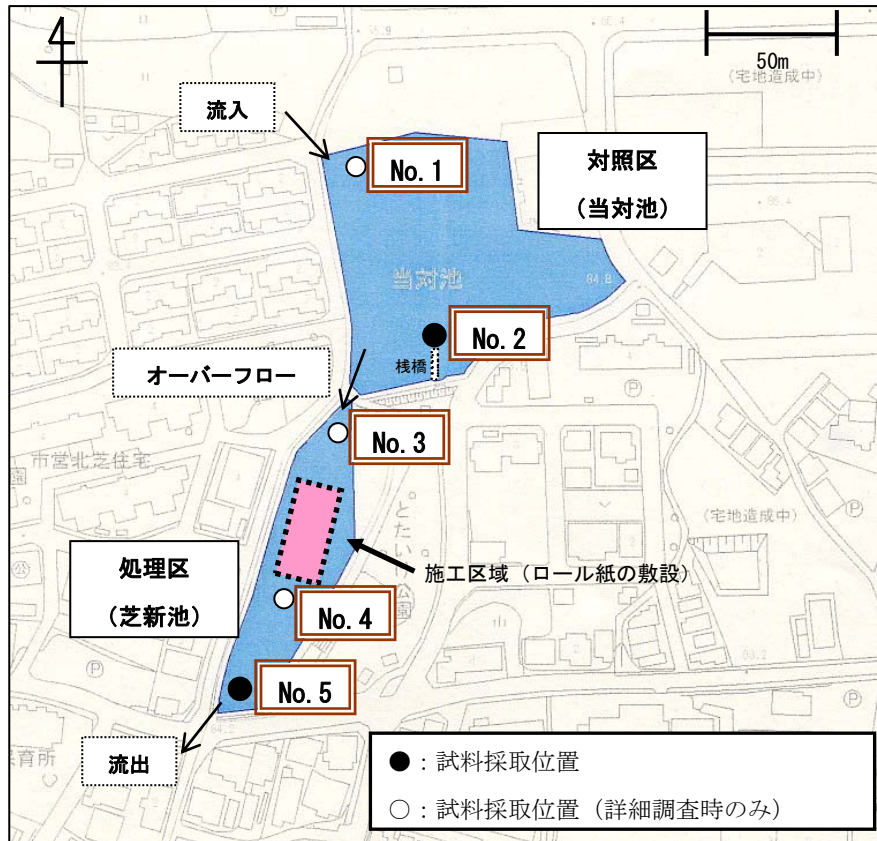
図3-3 実証対象技術の施工区域と試料採取位置

実証試験実施場所における実証対象技術の施工区域及び主な試料採取位置（調査位置）は図3-3に示すとおりである。なお、詳しくは4. 実証試験の方法と実施状況に示す。

(注) 試料採取場所は、図3-3 (●) に示すとおりである。

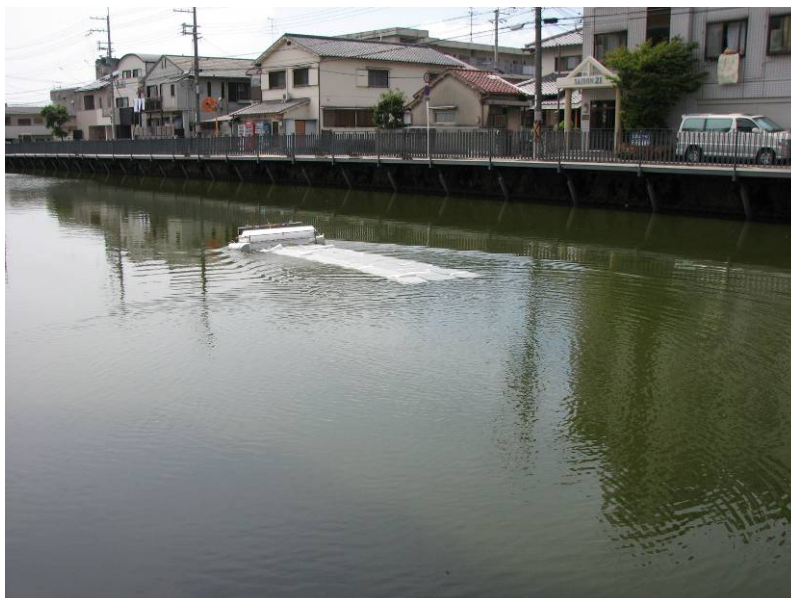
図4-1(1) アオコ制御施工装置 ロール紙敷設状況1(定期調査1回目)

実証対象技術の施工は、図4-1(1)～(2)に示すとおり環境技術開発者によって調整されたアオコ制御施工装置を用いて処理区池面積の10%程度相当分のロール紙を処理区池表面に敷設した。実証試験は、ロール紙が池表面から池底部に沈降した後、開始した。

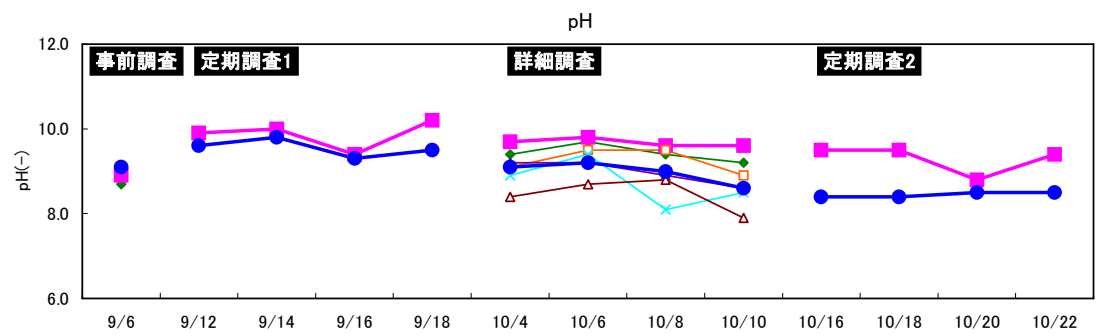
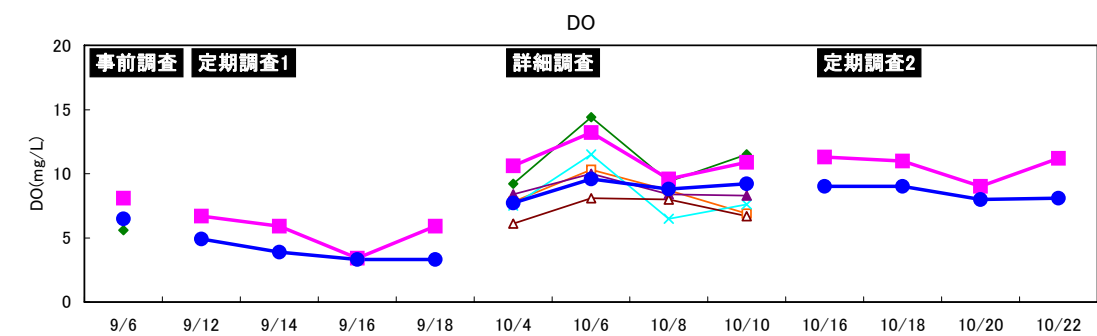
図5-1(1) 経日変化(水温・透明度・pH・DO・濁度)

調査項目は、補助的に使用する項目5項目（水温、透明度、pH、DO、濁度が対象）であり、表5-1（1）～（3）に示した全実証試験期間における測定結果及び図5-1（1）に示した経日変化の概要は以下のとおりである。

処理区と対照区は同程度で推移し、ともに低下傾向であった。

処理区は、期間を通して上昇傾向であった。一方、対照区は、定期調査1回目から詳細調査にかけては上昇傾向であったが、詳細調査から定期調査2回目にかけては同程度で推移した。

対照区表層では 0.20～0.44m（0.34m）、処理区表層では 0.40～0.73m（0.57m）であり、対照区と比較して処理区が良好な値を示した。

処理区と対照区は概ね同程度で推移し、定期調査1回目は低値を示し、水温の低下とともに上昇し、詳細調査から定期調査2回目にかけては同程度で推移した。pH同様、対照区と比較して処理区が低い傾向を示した。

処理区と対照区はともに低下傾向であり、対照区と比較して処理区が低い傾向を示した。

なお、対照区では流入口付近 (No. 1、以下同じ) と比較して流出口付近 (No. 2、以下同じ) が高い傾向を示したのに対し、処理区では流入口付近 (No. 3、以下同じ) と比較して流出口付近 (No. 5、以下同じ) が低い傾向を示した。

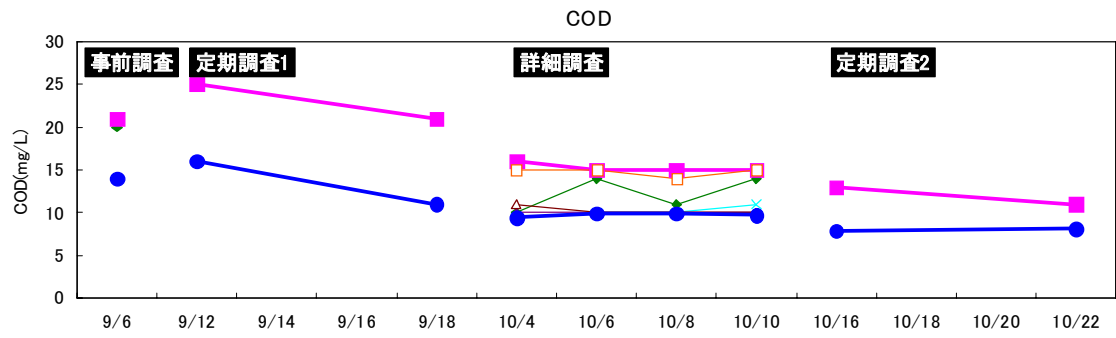
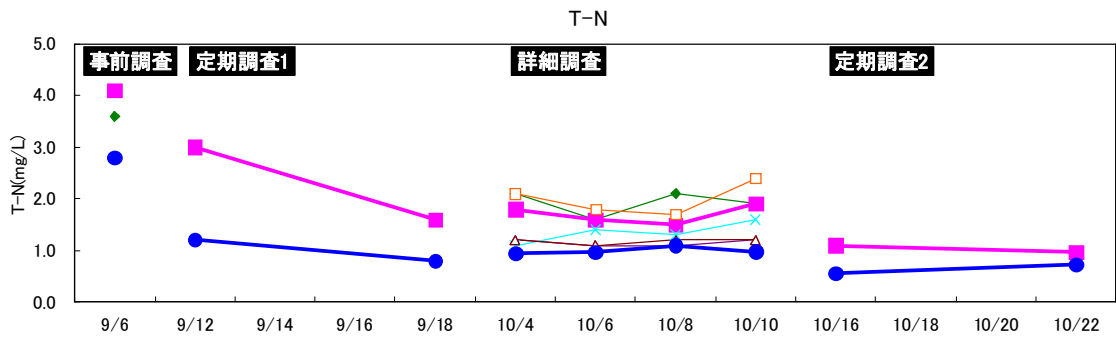
図5-1(2) 経日変化(SS・COD・T-N・T-P)

調査項目は、補助的に使用する項目 8 項目 [I を除く水質関連項目 8 項目 (SS、COD 等) が対象] であり、表 5-1 (1)～(3) に示した全実証試験期間における測定結果及び図 5-1 (2)～(3) に示した経日変化の概要は以下のとおりである。

処理区と対照区はともに概ね低下傾向であり、対照区と比較して処理区が低い傾向を示した。

処理区と対照区はともに概ね低下傾向であり、SS 同様、対照区と比較して処理区が低い傾向を示した。

処理区は、詳細調査でやや上昇する傾向にあったが、期間を通しては概ね低下傾向であった。一方、対照区は、期間を通して概ね低下傾向であった。対照区と比較して処理

処理区は、期間を通して概ね低下傾向であった。一方、対照区は、詳細調査でやや上昇傾向に転じたものの、期間を通しては概ね低下傾向であった。対照区と比較して処理区が低い傾向を示した。

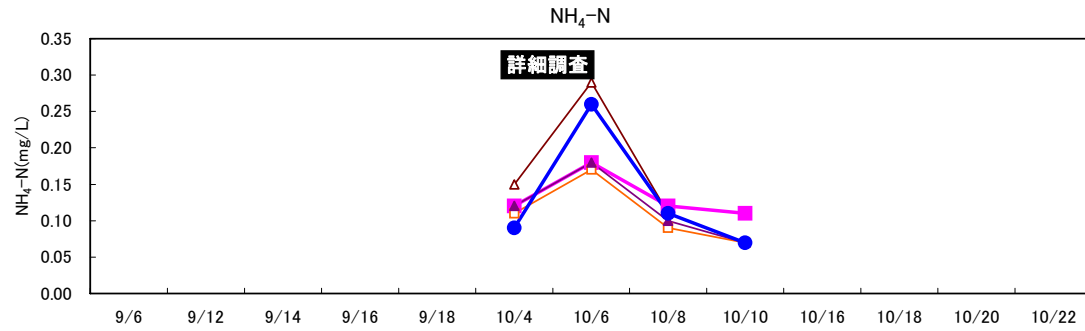
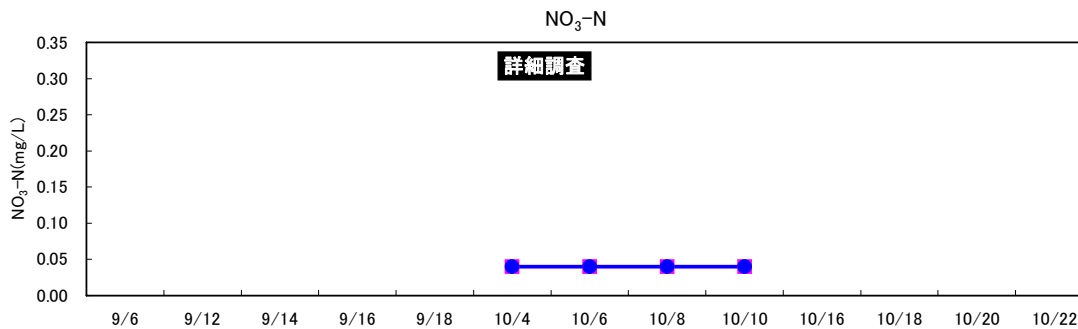
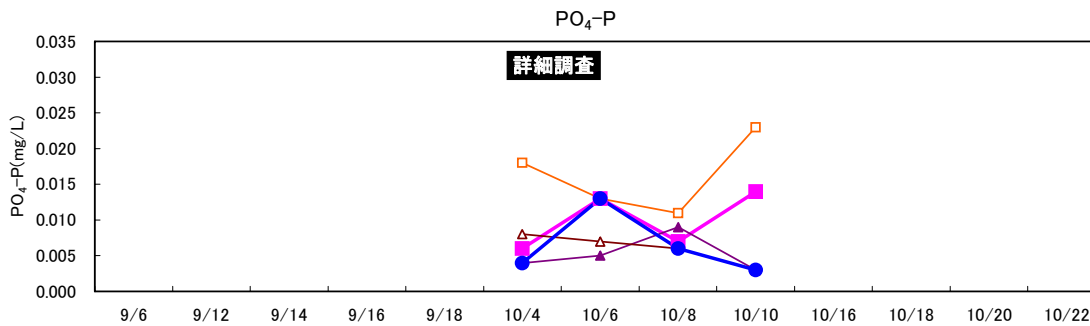
図5-1(3) 経日変化(NH₄-N・NO₂-N・NO₃-N・PO₄-P)

詳細調査時に流入口付近を除いて測定した（以下、(6)、(7)、(8) 同じ）。処理区と対照区は同程度で推移したが、施工 2 日目 (10/6) に上昇した。この日は気象状況等で特異日ではなく、要因については不明である。

処理区と対照区の表層、底層いずれも定量下限値未満であった。

処理区と対照区はともに大きく変動した。

注:定量下限値未満の場合は、定量下限値(0.04mg/L)の値を用いて表示した。

注:定量下限値未満の場合は、定量下限値(0.003mg/L)の値を用いて表示した。

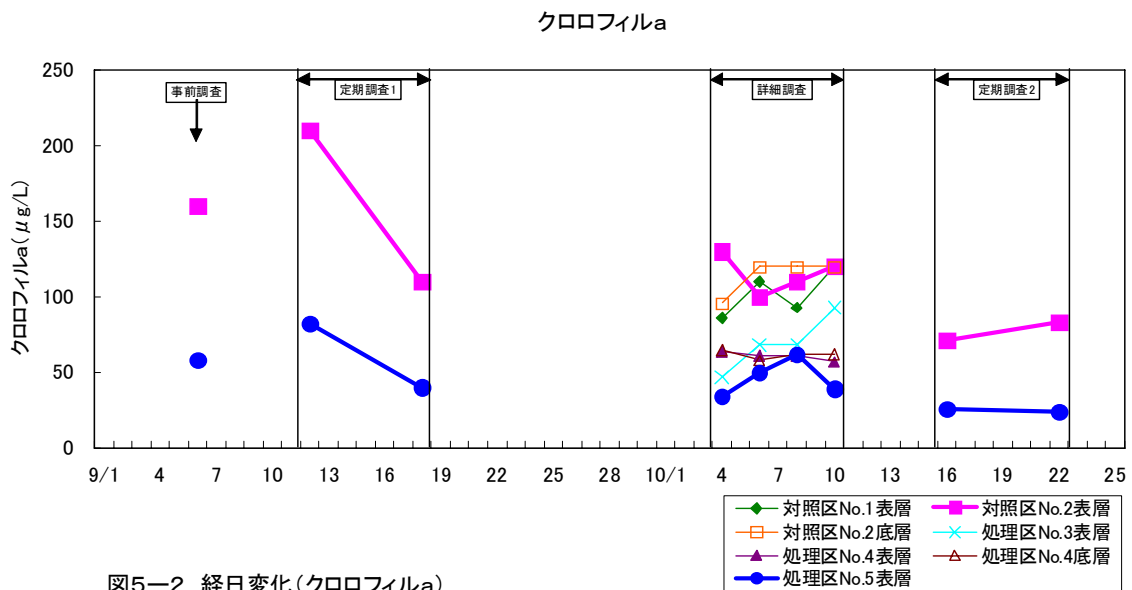
図5-2 経日変化(クロロフィルa)

調査項目は、性能を実証する項目1項目（クロロフィルaが対象）であり、表5-1（前掲）に示した全実証試験期間における測定結果及び図5-2に示した経日変化の概要は以下のとおりである。

実証項目であるクロロフィルaについて実証試験期間全体を通してみると、処理区と対照区はともに概ね低下傾向であった。

対照区表層では71~210 $\mu\text{g/L}$ (120 $\mu\text{g/L}$)、対照区底層では96~120 $\mu\text{g/L}$ (110 $\mu\text{g/L}$) であり、一方、処理区表層では24~93 $\mu\text{g/L}$ (55 $\mu\text{g/L}$)、処理区底層では58~65 $\mu\text{g/L}$ (62 $\mu\text{g/L}$) であり、対照区と比較して処理区が低い傾向を示した。

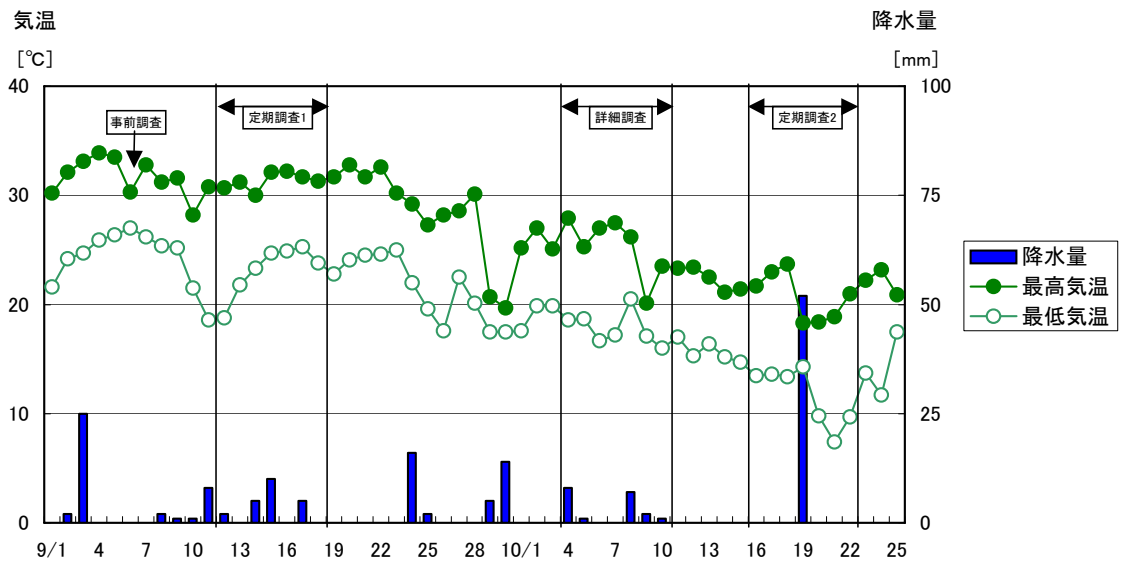
図5-5(1) 気象観測データ（降水量・気温）

本実証試験期間中の実証試験実施場所における気象観測データは、図5-5(1)～(2)に示すとおりである。降水量は箕面アメダス観測所、気温は池田市立南畑会館、日照時間は能勢アメダス観測所において観測されたデータである。

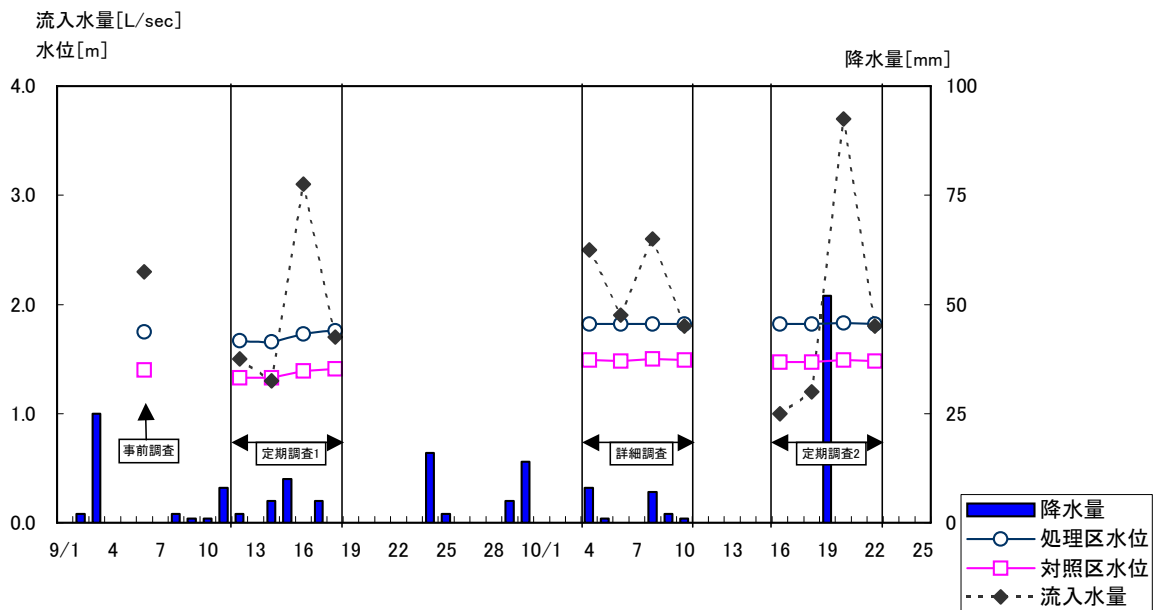
図5-6 降水量と水位及び流入水量の経日変化

本実証試験期間中の処理区 (No. 5) 及び対照区 (No. 2) における水位、対照区に流入する側溝水の流入水量を表 5-7 に示す。また、降水量 (箕面アメダス観測所にて観測) と各区水位及び流入水量の経日変化を図 5-6 に示す。

降雨等の影響を受けて対照区への流入水量は大きく変動したが、処理区及び対象区の水位は対照区のオーバーフロー水及び処理区の流出水により、実証試験期間を通じて大きな変動はみられなかった。なお、流入水量の最高は 10/19 の 50mm を超える降雨日の翌日 10/20 で 3.7L/sec を記録したが、流入水による滞留日数 (処理区: 約 15 日、対象区: 約 45 日 ※貯水量と本実証試験による流入水量から算出) を考慮すると降雨による水質への影響は特にないものと思われる。
