平成20年度環境技術実証事業

湖沼等水質浄化技術分野

実証試験結果報告書

技術・製品の名称：炭素繊維を用いた水質浄化技術

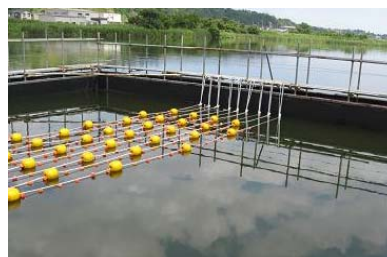
図 2 隔離水塊に設置した炭素繊維浄化材

フロートを上部に取り付けた243本の炭素繊維浄化材を0.3m間隔で格子状に並べ、炭素繊維織布上に設置し、浄化ユニットの両端をロープで固定する。浄化ユニットは水塊の中央部に設置し、水塊底面の約1/6にあたる8.1m×2.7mとする。

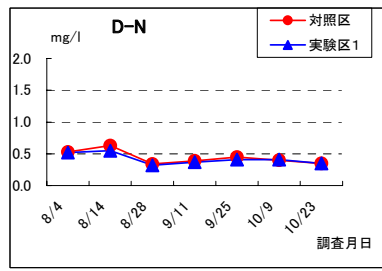
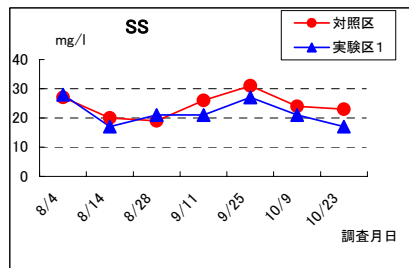
COD、T-N、T-P、SS及びChl-aを実証項目に選定し、対照区水質との比較により水塊水質の浄化率を求め、炭素繊維浄化材の処理効果を判定した（表1、図3～7）。

実証期間中の水質の浄化率はChl-aとT-Pが15～30%程度、SSとT-Nが10～20%程度、CODが3～8%程度であった。

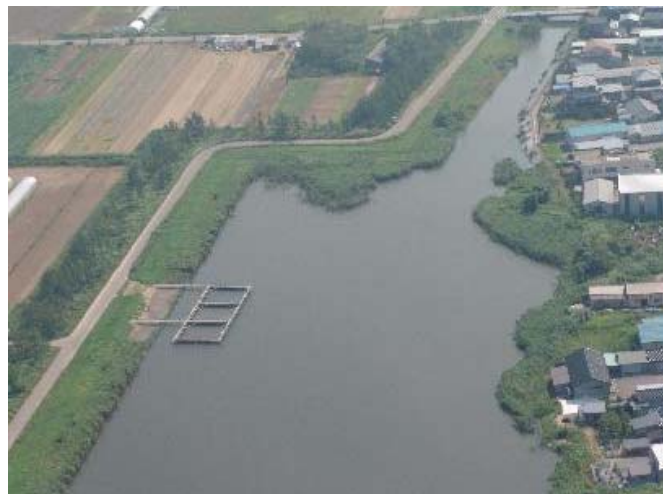
図 3-1 隔離水塊の設置状況

実証試験に用いる隔離水塊は12m×12m×1.3mで、水深は排水口を考量して承水路の水位(1.1m)より約0.2m高い1.3mとした(水塊の貯水量約190m³)。

このような隔離水塊を実証試験用(以下、実験区と呼ぶ。)2区画、及び対照試験用(以下、対照区と呼ぶ。)2区画の4区画を整備した(図3-1)。

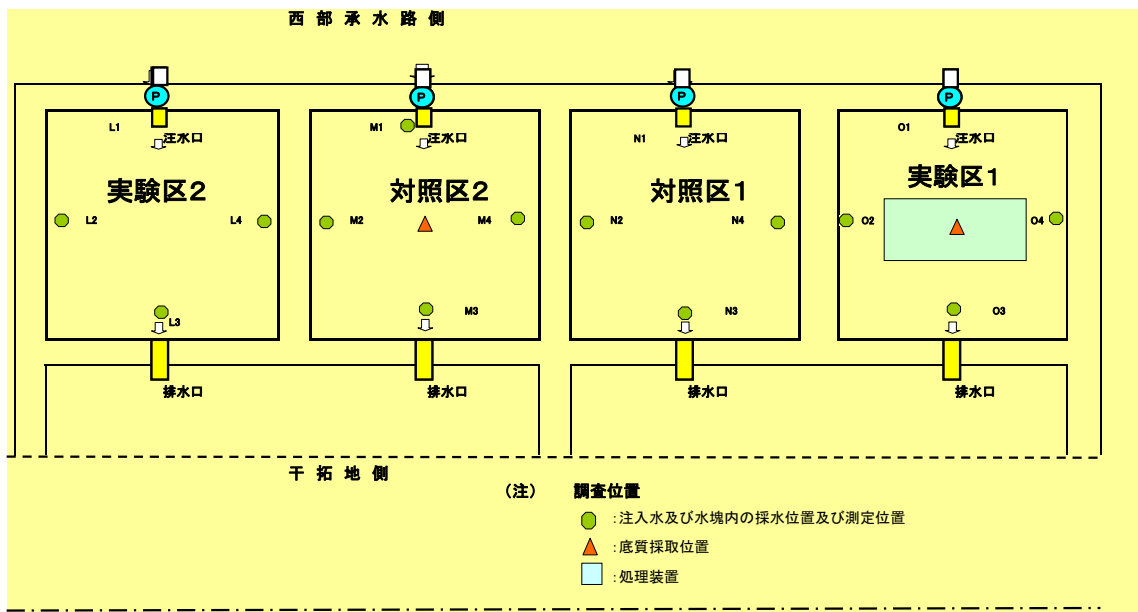
図 3-6 試料採取位置

実験区1及び対照区水塊の試料採取場所は、注水口に向かって左右の側面及び対面の中央部の3ヶ所で採水した（図3-6）。

試料採取場所、採取方法及び頻度は、表4-7に示した。炭素繊維織布による底泥の分解を調査するため、現地で簡易型コアサンプラーを用いて採泥した。採泥場所は、図3-6に示した水塊の2か所で、柱状試料を試験室に持ち帰り、表泥から5cmまでの部位の堆積汚泥を切り取り、混合後冷暗所に保存した。

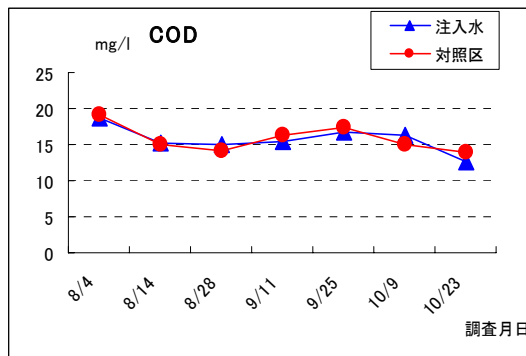
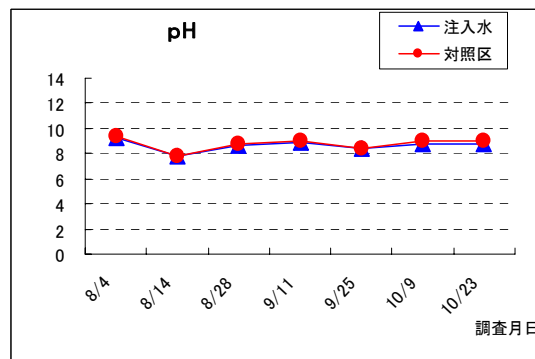
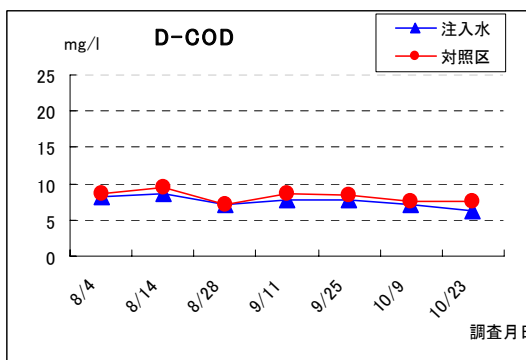
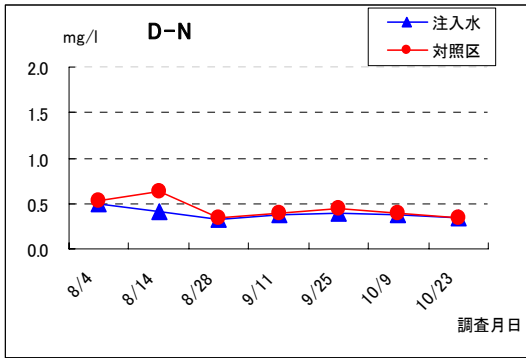
COD、水温、pH及び溶存態のD-COD、D-N、D-Pは注入水質と対照区水質とは違いはほとんどみられなかった(図5-4-1、5-4-6、5-4-8、5-4-9、5-4-11、5-4-13)。

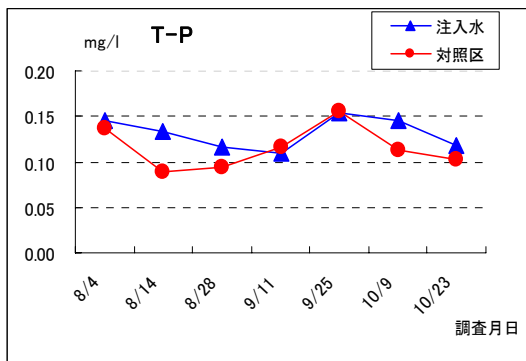
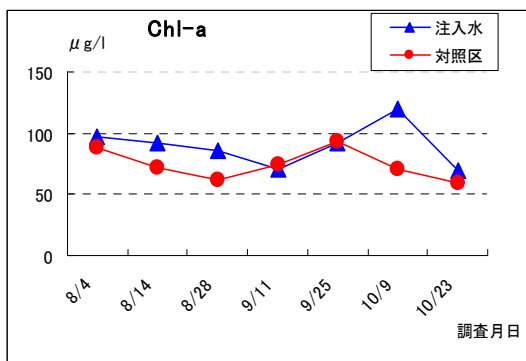
一方、T-P、SS、Chl-a及び懸濁態のP-N、P-Pは対照区の水質の方が低濃度であった(図5-4-3、5-4-4、5-4-5、5-4-12、5-4-14)。このようなことから注入水の懸濁態物質が水塊内で沈降している傾向が伺えた。このため、透視度も対照区では注入水より良好であった(図5-4-7)。

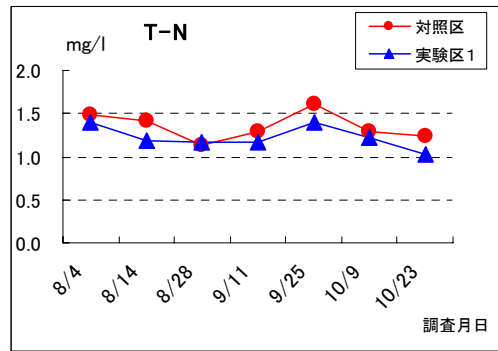
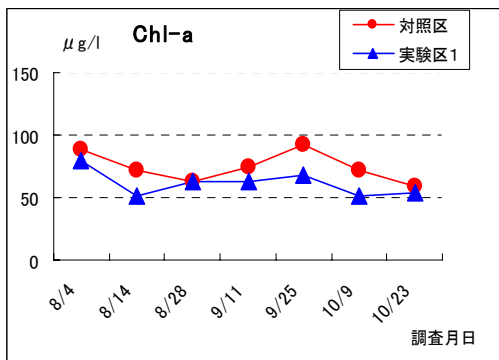
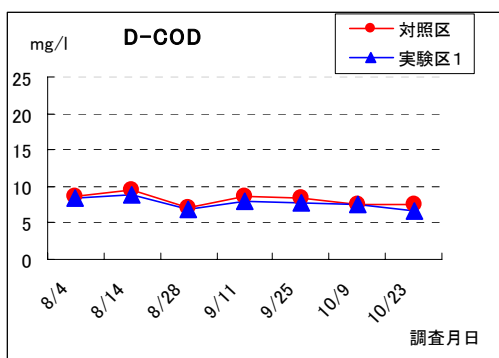
実験区1と対照区2の水塊水質の試験結果を表5-3-1~5-3-4、図5-5-1~5-5-16に示した (資料3、4)。

COD は実証期間内で 12.2~15.9mg/1 (平均 14.4 mg/1) で、対照区と比べて 0.4~1.7mg/1 (0.9 mg/1) 低濃度であった。

T-N は実証期間内で 1.03~1.39 mg/1 (1.20 mg/1) で、対照区と比べて -0.03~0.22mg/1 (0.14 mg/1) 低濃度であった。

T-P は実証期間内で 0.061~0.133 mg/1 (0.095 mg/1) で、対照区と比べて -0.001~0.028mg/1 (0.016 mg/1) 低濃度であった。

SS は実証期間内で 17~27 mg/1 (21 mg/1) で、対照区と比べて -2~6mg/1 (3 mg/1) 低濃度であった。

Chl-a は実証期間内で 51~68 μ g/1 (58 μ g/1) で、対照区と比べて -1~25 μ g/1 (14 μ g/1) 低濃度であった。

実証期間内の実験区1では、T-P、SS及びChl-aの実証項目、P-N及びP-Pの懸濁態の追加項目が対照区2よりやや低濃度であり、このため透視度も対照区2より良好であった。追加項目①の溶存態物質ではD-CODが実験区1の方が対照区2よりやや低濃度であったが、D-NとD-Pはほとんど変化がなかった。

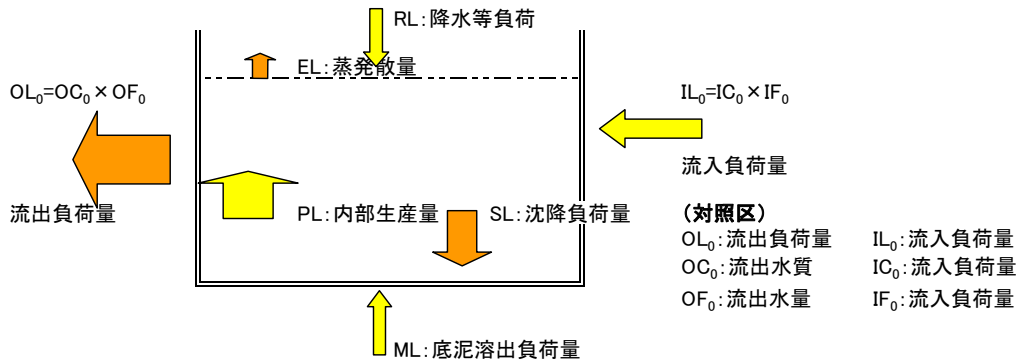
図 5-6 流入流出負荷量収支による水塊簡易モデル

実験区1の水塊水質について炭素繊維浄化材による水質浄化効果を判定するため水質浄化率を求めた。水塊水質の浄化率の求め方の模式図を図5-6に示す。実験区と対照区には共に降水等の負荷量、蒸発量が同量とみなせる。浄化材が実験区の水塊内に設置されている今回の場合、浄化材は水質除去効果以外に、水塊内での内部生産量及び沈降量に対して対照区と比べて若干の増加作用又は減少作用を与えられ考えられる。そこで、浄化材による水塊水質の浄化効果は、装置の除去量と装置による水塊での内部生産量及び沈降量への影響も加味した総合的なものとして求めることにした。

また、対照区2及び実験区1への注入水質と注入水量がほぼ同じであることから、対照区2の水質から実験区1の水質を差し引き、それを対照区の水質で除した(4)式により調査日毎に浄化率を求めることにした。

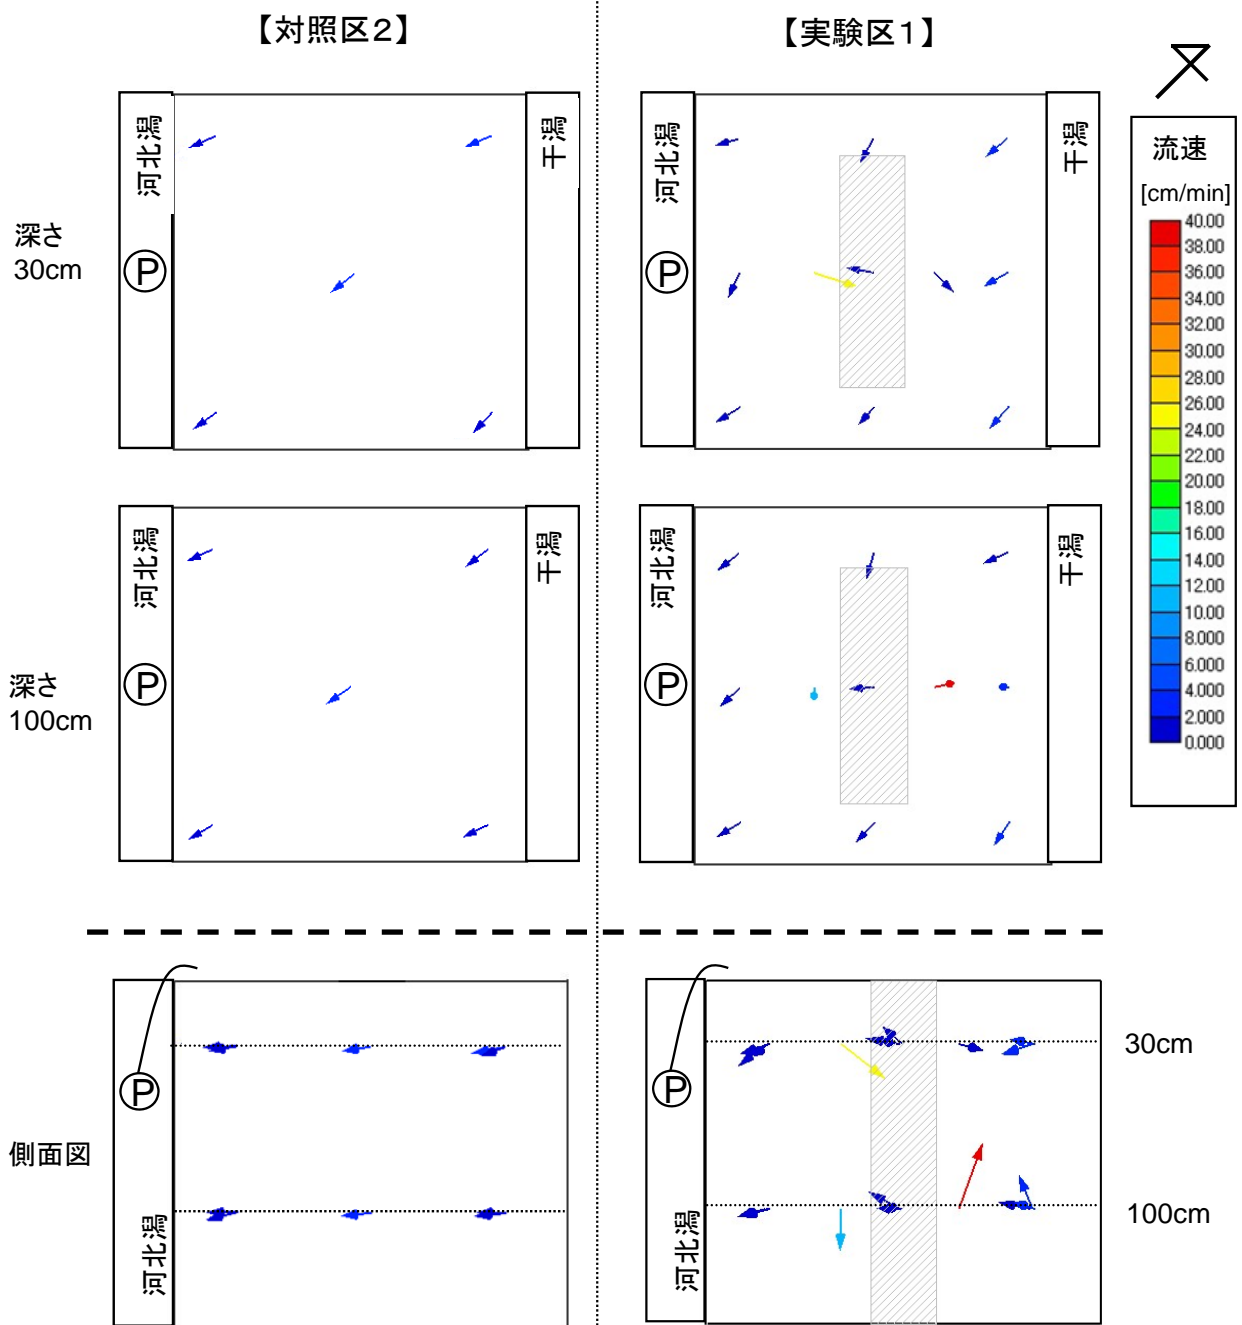
測定日 : 12月8日 天候:晴れ 風向:南 風速:1~2m/s
 使用機器 : アレックス電子 3次元流量計
 測定箇所 : 各水塊の測定点は下図参照
 各点とも水深30cmおよび100cmの地点を測定
 解析方法 : 各方向の流速をXYZ座標上にプロットし、流速および流向を確認

以上のことから、ポイント12、14の流速が大きいにも関わらず、ポイント15の流速がわずかであることから、設置区域内外での十分な水塊の交換が行われていたとは言いがたいと考えられ、この点を解消することで、より、効果的な浄化が可能であると思われる。
