平成20年度環境技術実証事業

湖沼等水質浄化技術分野

実証試験結果報告書

実証機関：石川県保健環境センター
環境技術開発者：シグマサイエンス(株)
技術・製品の名称：あま～る式電気分解
処理装置

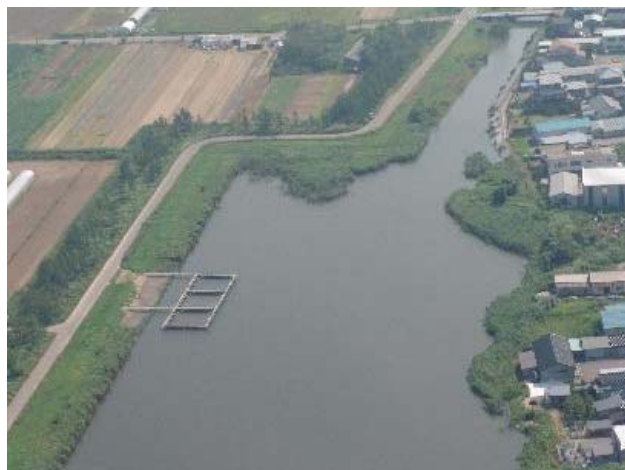
図 3-1 隔離水塊の設置状況

実証試験に用いる隔離水塊は12m×12m×1.3mで、水深は排水口を考量して承水路の水位(1.1m)より約0.2m高い1.3mとした(水塊の貯水量約190m³)。このような隔離水塊を実証試験用(以下、実験区と呼ぶ。)2区画及び対照試験用(以下、対照区と呼ぶ。)2区画の4区画を整備した(図3-1)。

本実証試験には隔離水塊の実験区2と対照区2を使用した。

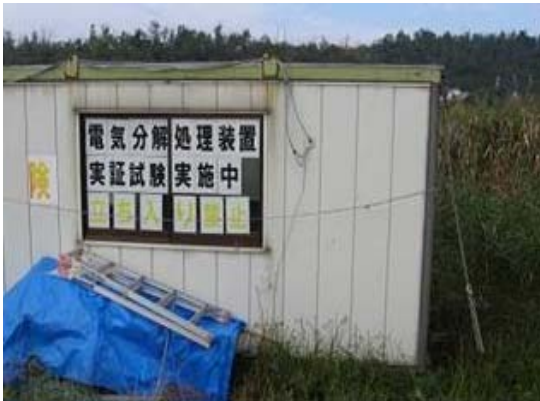
図 3-2 建屋

水塊の外側に建屋（図3-2）を建設し、その中に電気分解等の処理装置（図3-3）を設置した。

装置は雨水対策として建屋を必要とする。

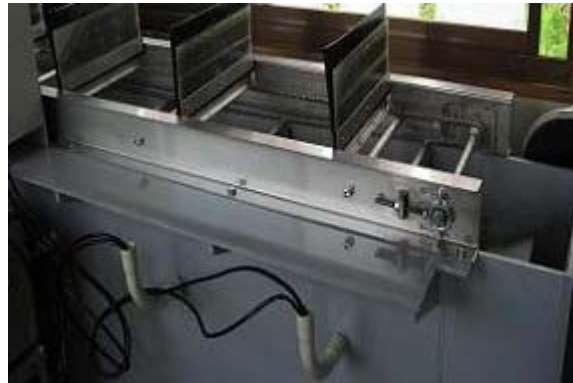
図 3-3 電気分解処理装置

実験区2の2箇所の水深0.5m部位から水塊内の水を揚水ポンプで汲み上げ、金網濾紙フィルター（ $40\mu\text{m}$ ）で固形物をろ過後、電気分解処理装置にポンプで導入した。今回の実験では電気分解処理後中継槽におけるpH処理を行わずにそのまま処理水を再度金網濾紙フィルター（ $3\sim 5\mu\text{m}$ ）で濾過し、隔離水塊の注入口に向かって右側面の2箇所から水塊に戻した。

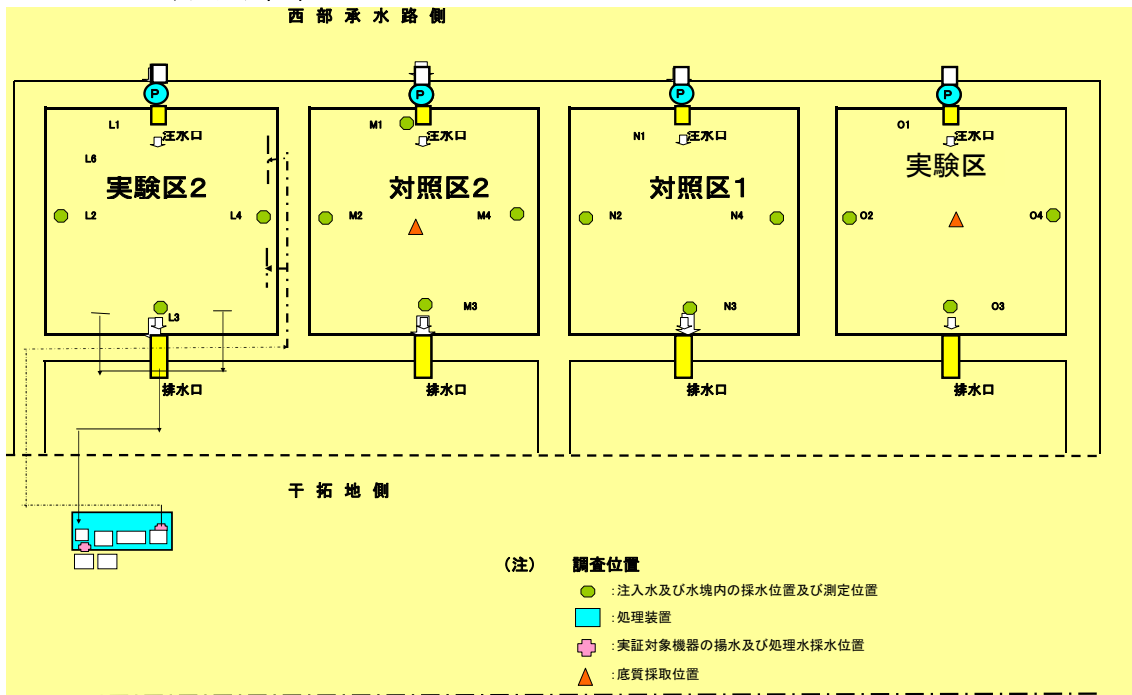
図 3-4 試料採取位置

実験区2と対照区2の試料採取場所は、注水口に向かって左右の側面及び対面の中央部の3ヶ所で採水した（図3-4）。

処理装置の試料採取は建屋内で行い、処理前の水は2-1の③に示した金網濾紙フィルターによる濾過前の部位で、処理後の水は電気分解処理後2-1の⑥に示した金網濾紙フィルターによる濾過後の部位でそれぞれ採取した。

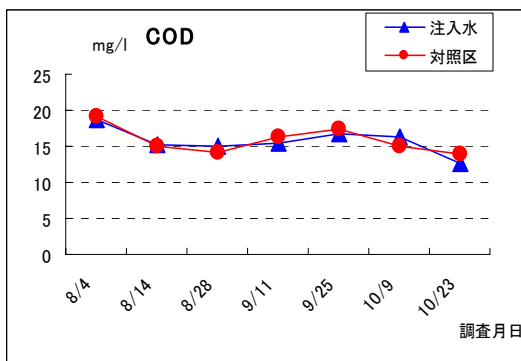
図 5-4-1 COD

COD、水溫、pH及び溶存態のD-COD、D-N、D-Pは注入水質と対照区水質とは違いがほとんどみられなかった(図5-4-1、5-4-6、5-4-8、5-4-9、5-4-11、5-4-13)。

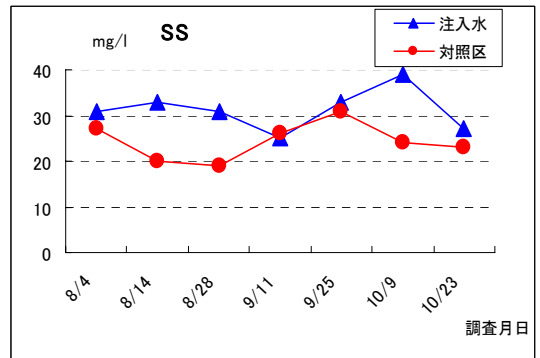
図 5-4-4 SS

一方、T-P、SS、Chl-a及び懸濁態のP-N、P-Pは対照区の水質が低濃度であった(図5-4-3、5-4-4、5-4-5、5-4-12、5-4-14)。このようなことから注入水の懸濁態物質が水塊内で沈降している傾向が伺えた。このため、透視度も対照区では注入水より良好であった(図5-4-7)。

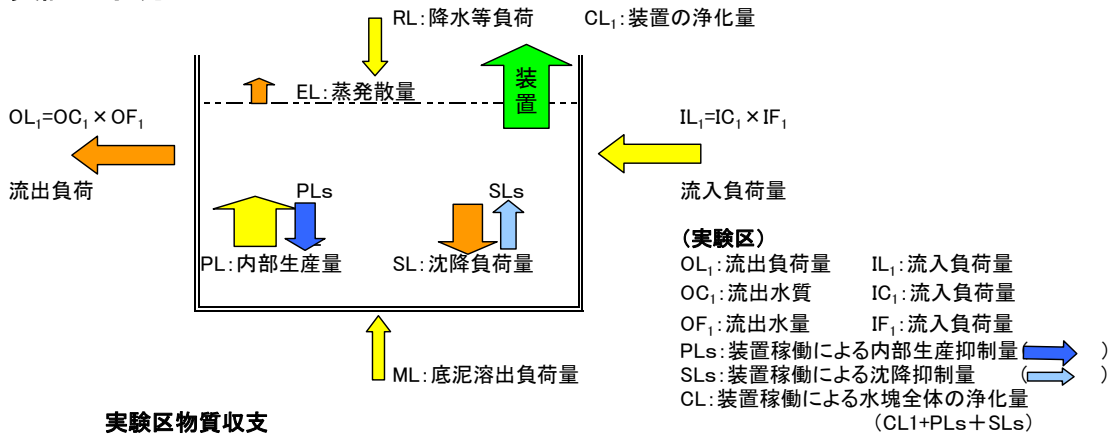
実験区物質収支

$$CL_1 + PLs + SLs + OL_1 + SL + EL = IL_1 + (RL + PL + ML)$$

$$CL = CL_1 + PLs + SLs \text{ より}$$
