平成21年度
環境技術実証事業
山岳トイレ技術分野

山岳トイレし尿処理技術 実証試験結果報告書

実証機関 : 財団法人 日本環境衛生センター
環境技術開発者 : 株式会社 ティー・エス・エス
技術・製品の名称 : TSS汚水処理システムー非水洗方式
(水不要ー生物処理ー土壌方式)

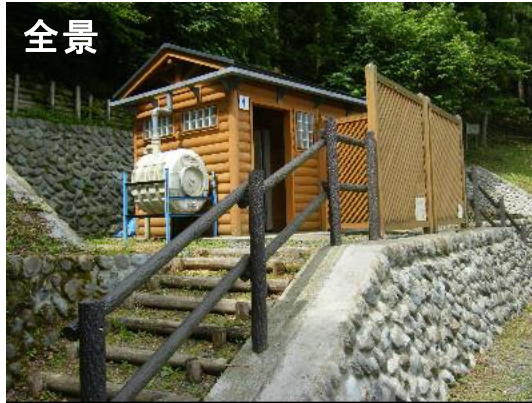
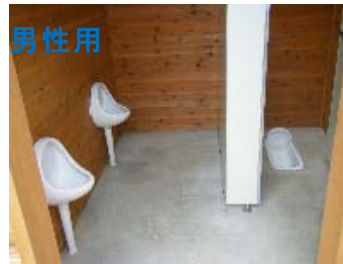
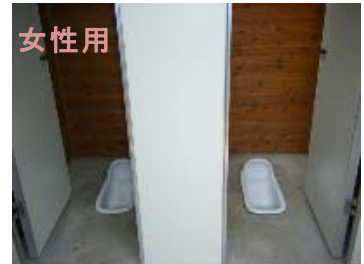
図 4-2-1 実証試験対象トイレ(その1:トイレユニット～消化槽)

実証試験対象技術の仕様、及び「奥多摩湖いこいの路いこいの広場」に設置されている装置の仕様を表4-2-1～4-2-2及び図4-2-1～4-2-2に示す。

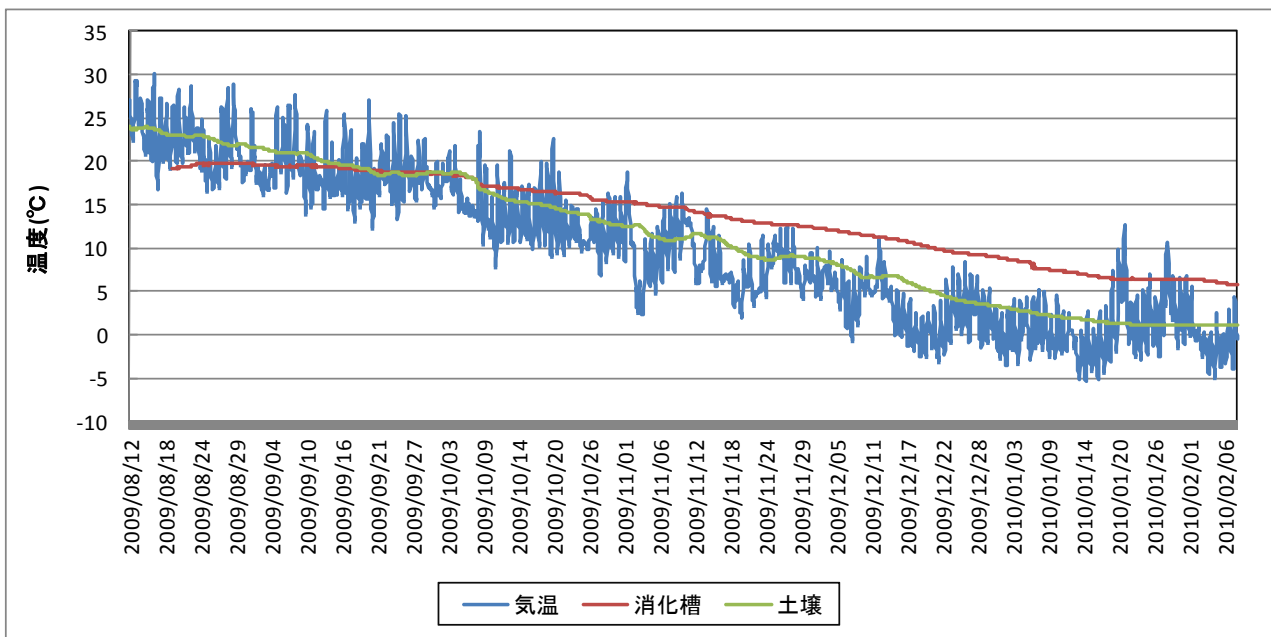
図 6-1-5 気温・消化槽水温・土壌温度の経時変化

気温、消化槽液水温、土壌処理装置の土壌温度の経時変化を図6-1-5に示す。消化槽液水温、土壌処理装置の土壌温度ともに気温に影響を受けている。冬期については気温の低下とともに消化槽液水温や土壌処理装置の土壌温度も低下しているが、氷点下には至らなかった。

※8月12日から10月20日までの気温データは小河内気象観測所のデータを使用した。
 ※消化槽温度は参考値(小菅村データ)である。

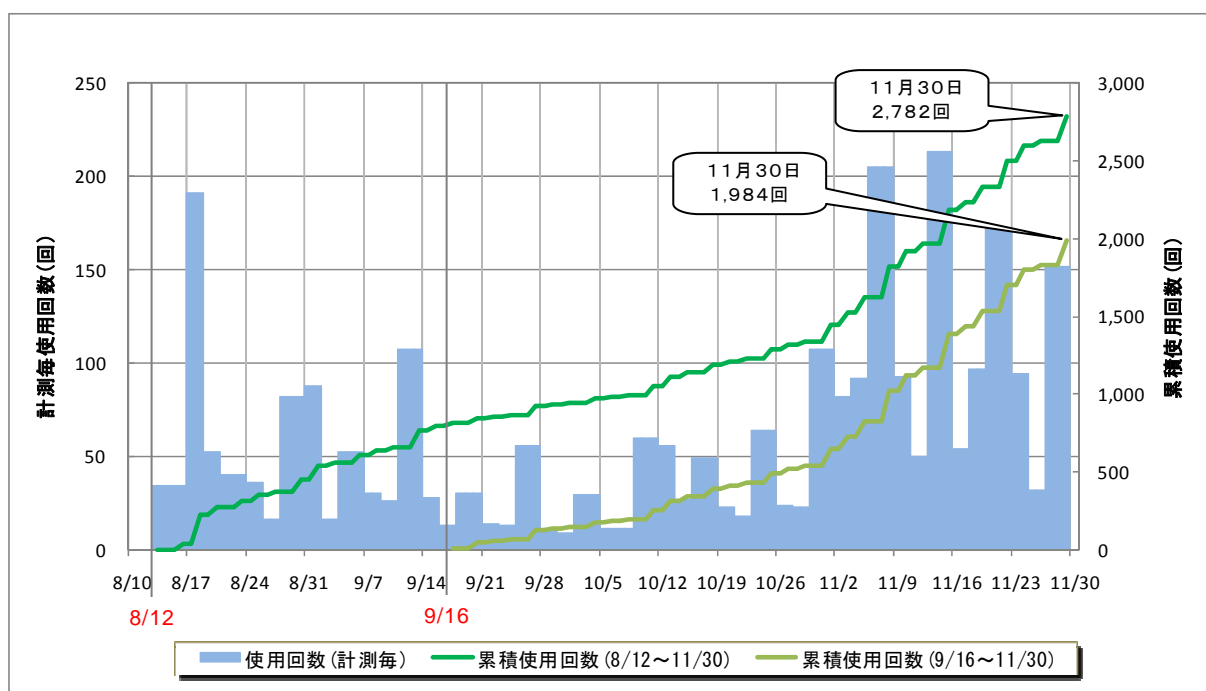
図 6-1-6 実証装置利用者(回)数

実証装置トイレの使用回数(計測期間:8/12~11/30)は図6-1-6~6-1-7に示すとおりである。8/12に計測カウンターを設置して計測を開始したが、明らかに過大と思われるデータが計測されたことから、9/16に新しい計測カウンターを設置した。よって、8/12~9/16における利用者数の計測データは参考データとする。9/16~11/30における本実証トイレの累積使用回数は1,984回であった(8/12~11/30における累積使用回数は2,782回)。日平均利用回数は28回/日、日最大使用回数は76回/日で、ともに処理能力の100回/日(最大処理能力:300回/日)を下回った。

今回の実証試験の結果より、本トイレは設計に対して使用回数がかなり低く、また、冬期間閉鎖している状況等を考慮するとトイレ設置時の初期水が十分入れ替わっていないことも考えられる。そこで、今回の実証試験で得られたデータを使用して、本トイレにおける稼動開始以降の総汚水量を試算してみた。本実証装置は平成18年4月より使用を開始しており、平成22年11月をもって976日の使用日数を経過している。これに、今回の実証試験で得られた平均使用回数(28回/日)と発生原単位(0.3L/回)を使用して、トイレ使用開始以降の総汚水量を算出すると8.2 m^3 となった。これは、消化槽全体の有効容量(9.8 m^3)よりも少ない量であり、消化槽液は設置当初の初期水と十分入れ替わっていないことが推測される。後述する消化槽液の外観や塩素イオン濃度等の結果からみても、初期水の入れ替わりが不十分であるという推測を裏付ける結果が得られた。

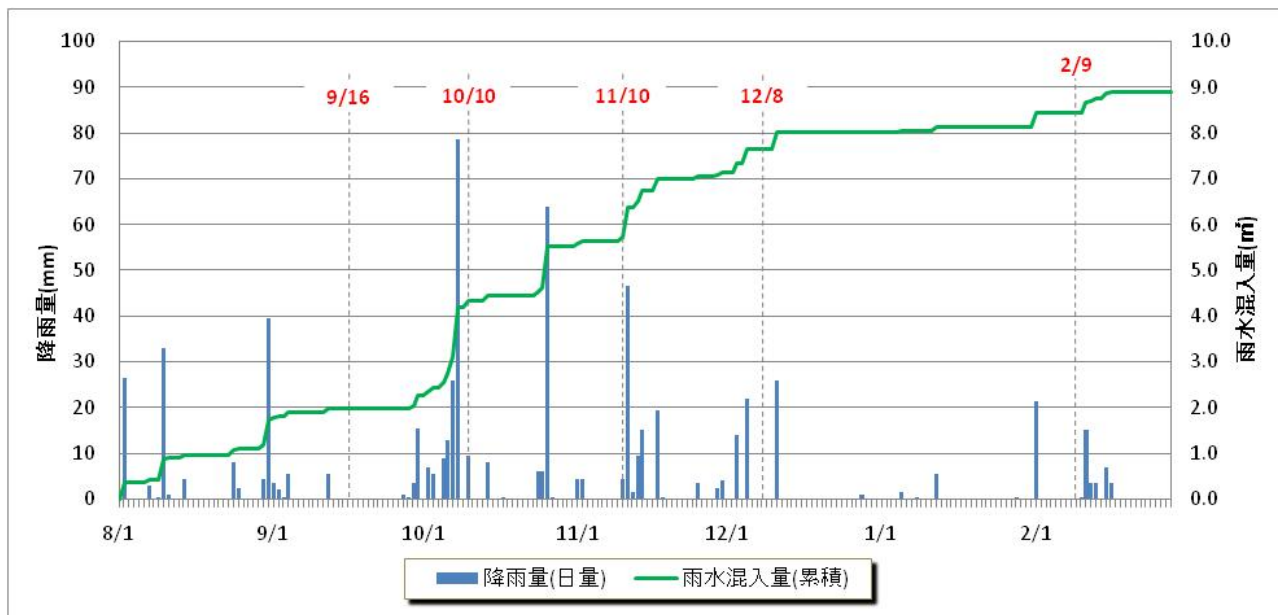
図 6-2-1 降雨データ(小河内気象観測所)

本実証装置は土壌処理装置における蒸発散が主体であることから、土壌処理装置等から雨水が混入することは当然予想される。また、水質分析の結果からみても雨水による希釈効果はかなり認められている。そこで、実証装置設置場所最寄りの気象観測所(小河内気象観測所)の降雨量データ、及びを図6-2-1にまとめた。また、図中の累積雨水混入量は土壌処理装置上部の雨水が全て処理系内に混入すると仮定し、土壌処理装置の表面積(14㎡)と降雨量(mm)から、処理系内に混入した雨水を水量換算した結果である。実際は土壌処理装置が周囲より若干盛り上がっていることから、幾分かの雨水は土壌処理装置上部を表流して外部に排出されていると考えられる。

大雨直後の検水槽水位を確認するため、10月10日に現地調査を実施した。10月8日に関東に台風が通過して2日後の時点である。検水槽の水位は集水管レベル(平常時)より5~6cm程度上がっていたが、許容範囲と思われる。ただし、10月8日はかなりの大雨ではあったものの、最近では想定外の豪雨(ゲリラ豪雨等)も珍しくなく、このような豪雨で検水槽の水位がどこまで上がるか、またはオーバーフローが発生するのか、検証は必要と思われる。
