平成22年度
環境技術実証事業
自然地域トイレし尿処理技術分野

自然地域トイレし尿処理技術 実証試験[経年実証試験]報告書

平成23年3月

実証機関 : 財団法人 日本環境衛生センター
環境技術開発者 : 株式会社 リンフォース
技術・製品の名称 : 洗浄水循環式し尿処理システム
(水不要 - 生物処理 - 土壌方式)

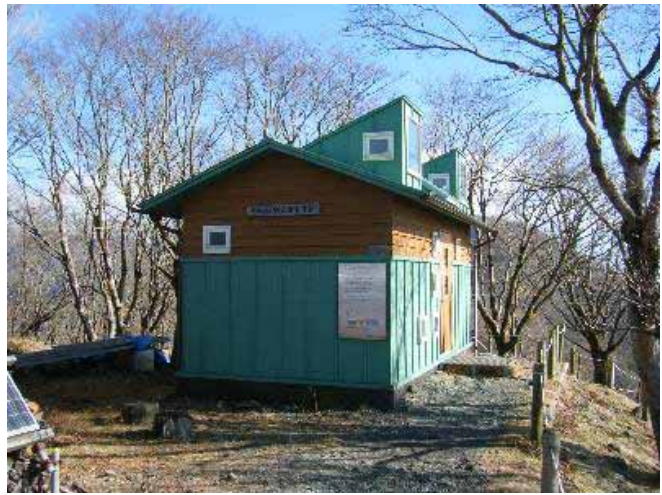
トイレ外観

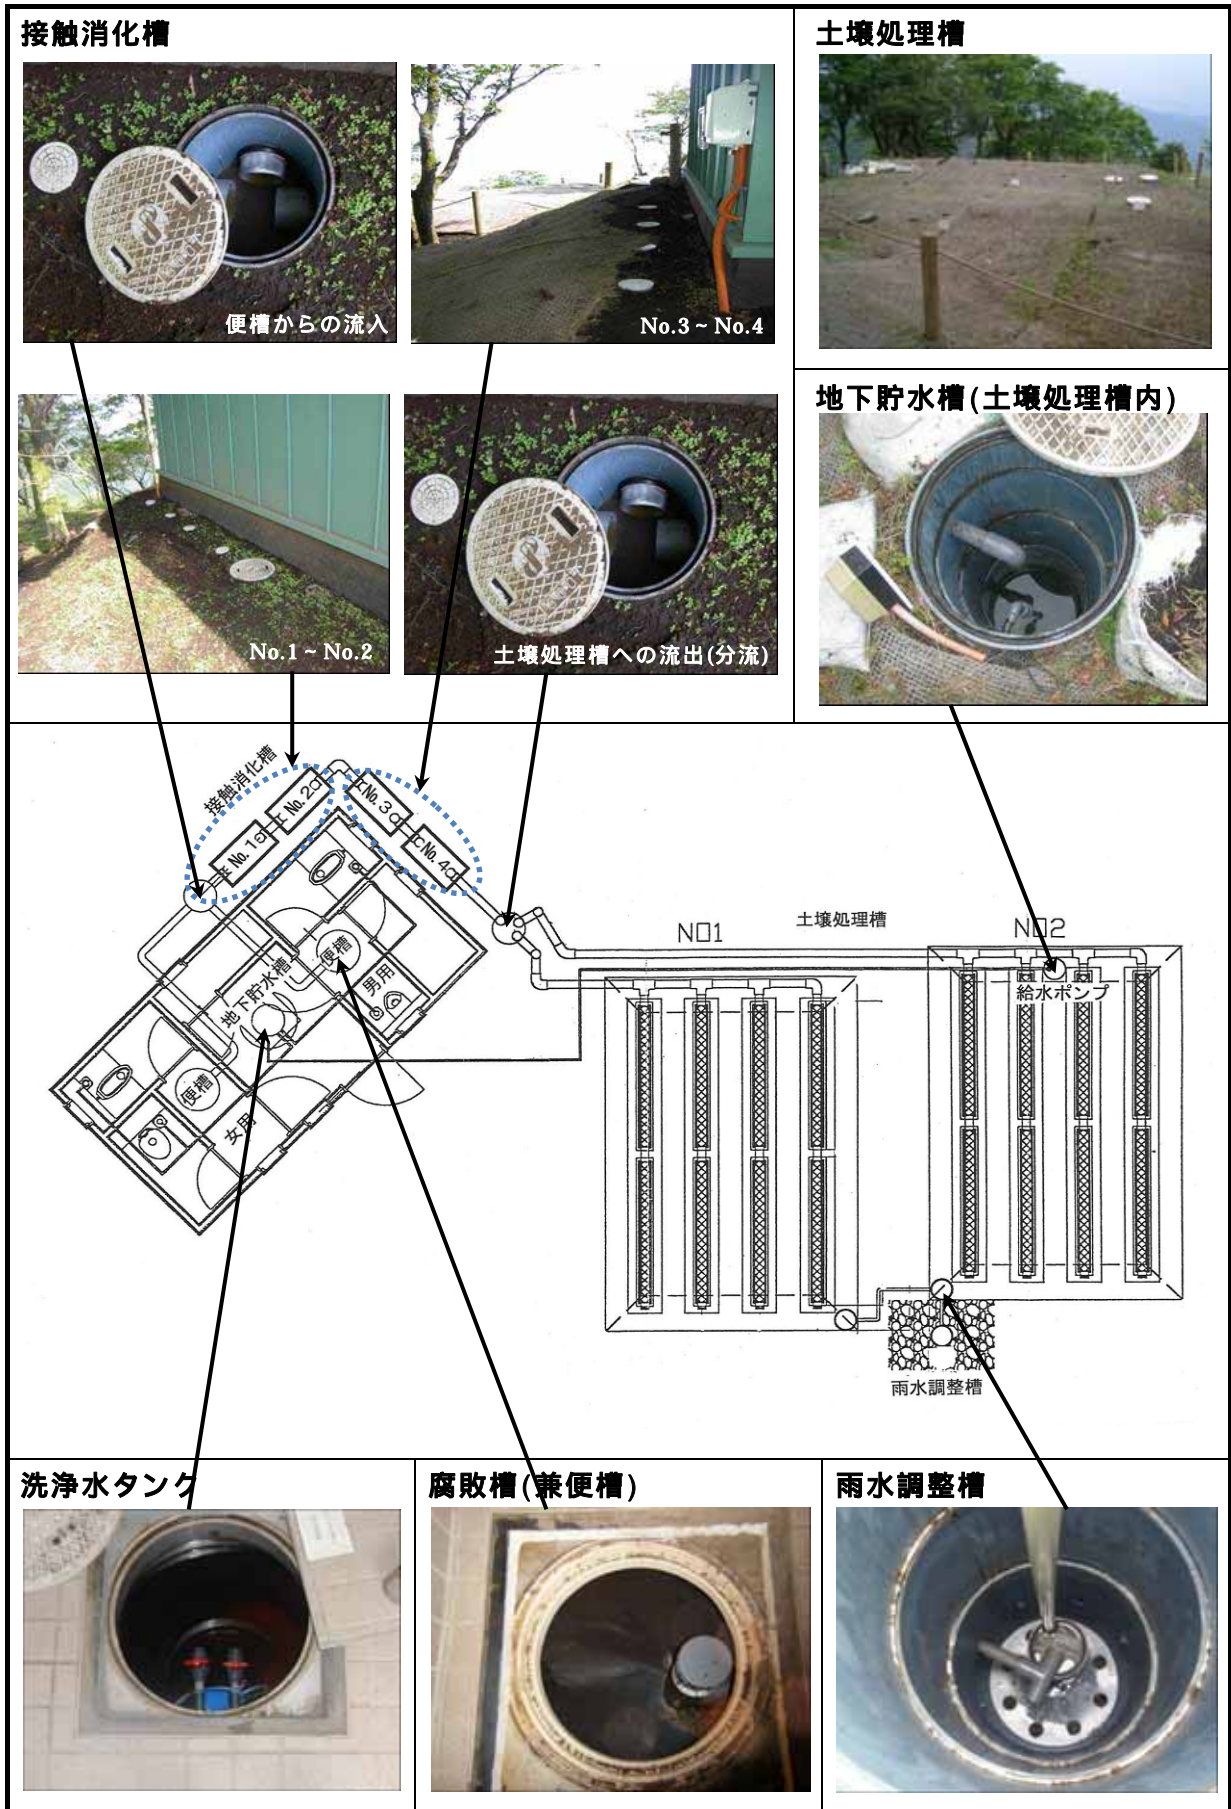
図 4-2-2 実証対象トイレ(処理設備)

地下貯水槽に溜まった処理水は太陽エネルギーを用いて、トイレユニット(便器下)の洗浄水タンクにポンプ揚水し、便器に洗浄水として再利用される。本装置の概略フローシートを表4-1-1に示す。

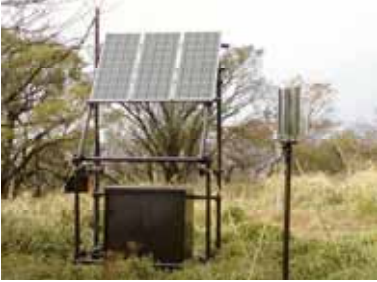
表 5-4-5 鍋割山気象観測装置

気象観測装置

a.計測	雨量計	0.5mm 転倒マス式(N-68)
		温度計	TY7810Pt100
		日射計	SL-30
	d.記録・制御	データロガー	GreenKit80
	e.電源	太陽電池	55W
		蓄電池	DC12V, 80Ah
	g.通信	携帯電話	D504i (ムーバ 800Hz)
外部アンテナ		ビームアンテナ

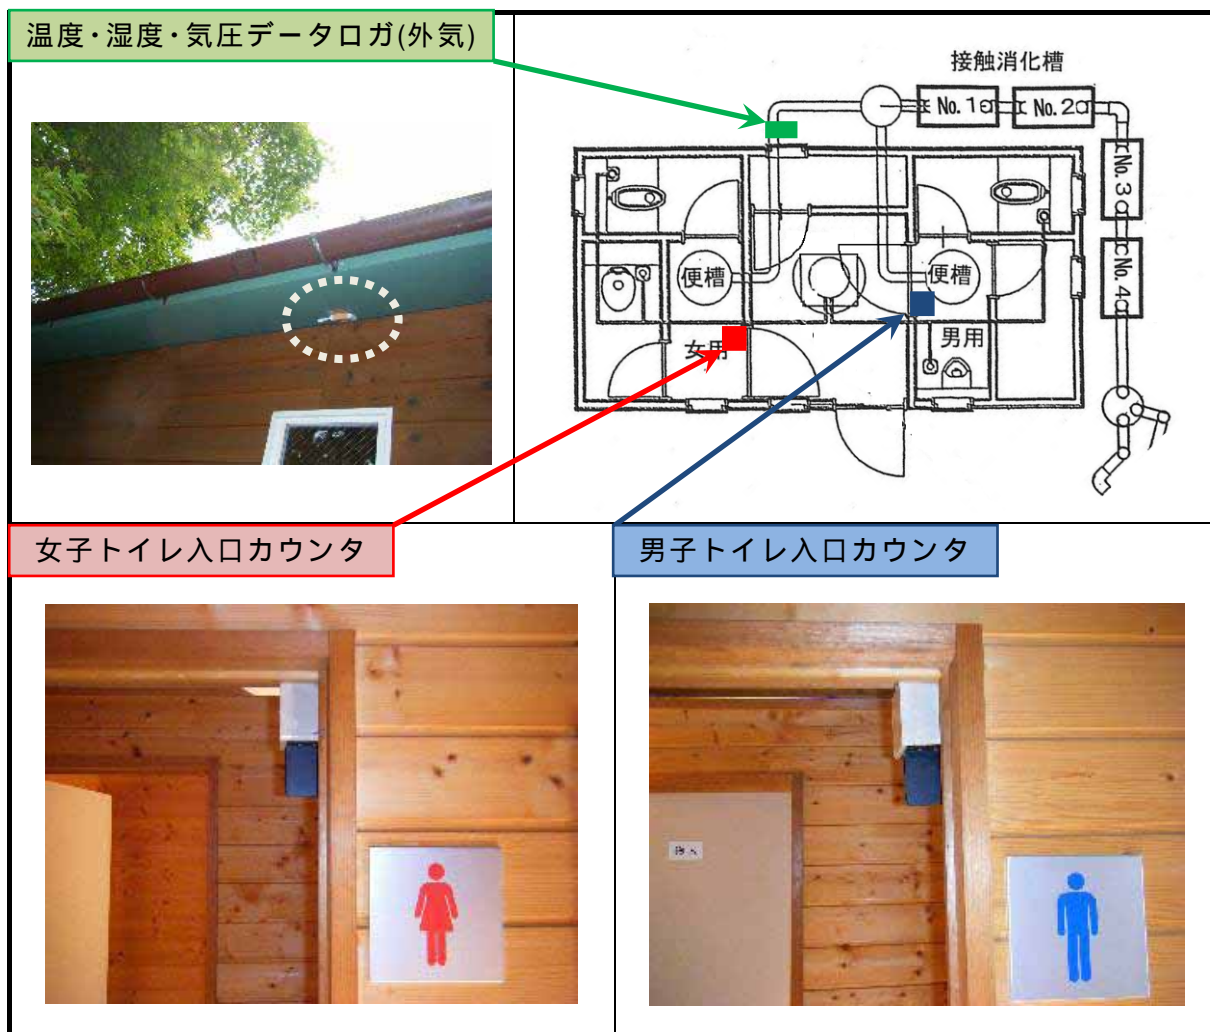
図 5-4-1 各計測機器の設置場所

対象技術となる装置が適正に稼働するための前提条件として想定される項目を表5-4-2に示す。実証データの算定にあたっては、日常管理者が把握するデータを基礎とする。カウンターはトイレ入口(男女毎)、気温・湿度・大気圧のデータロガーはトイレ建屋の北面壁(常時日陰)に設置した(図5-4-1)。

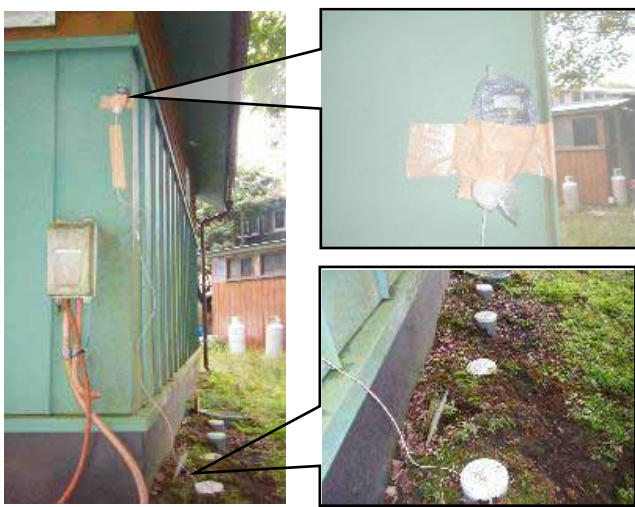
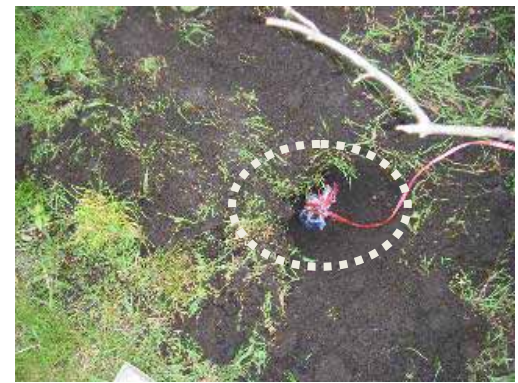
図 5-4-4 各計測機器の設置場所

本装置の主要設備である接触消化槽と土壌処理装置について、それぞれ水温及び地温の経時測定を行った。

水温測定(接触消化槽 No.2)

地温測定(土壌処理装置 No.1)

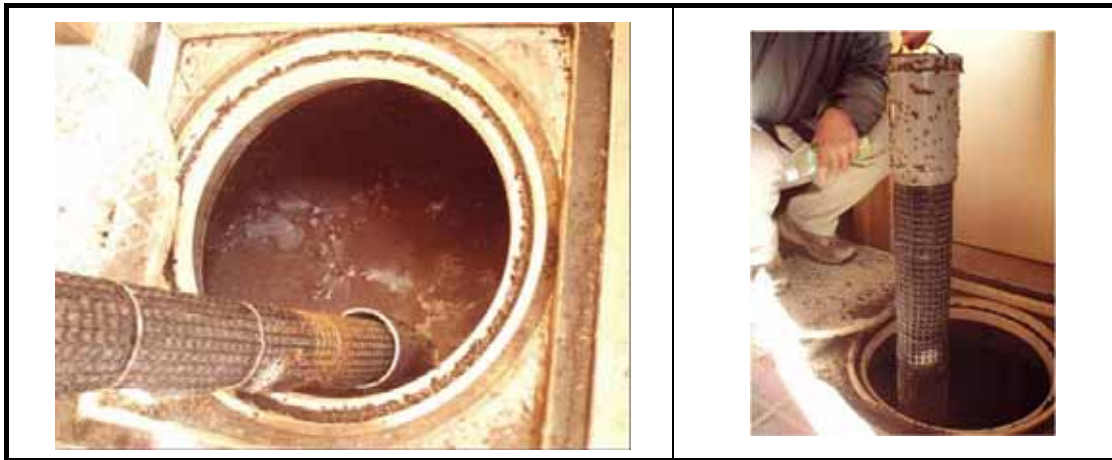
図 6-1-1 便槽の異物除去フィルター

接触消化槽の改良は行っていない。経年的にはろ材の目詰まり等が懸念される。便槽(男子)内の異物フィルターは破損のため平成19年度に交換した(図6-1-1)。鍋割山以外の公衆トイレ(実証装置と同タイプ)において、ろ材の目詰まりによるトラブルが発生した事例がある。

接触消化槽への夾雑物流入を回避する目的として便槽内にフィルターが設置してある。カートリッジ式になっており、交換が可能な構造である。洗浄水に余裕がある場合にはフィルターを洗浄する場合もある。便槽内にはウジの発生が認められた。便器から便

槽への流入口に糞便や紙が挟まり、その隙間等から八工が便槽内に進入してしまうと推測される。

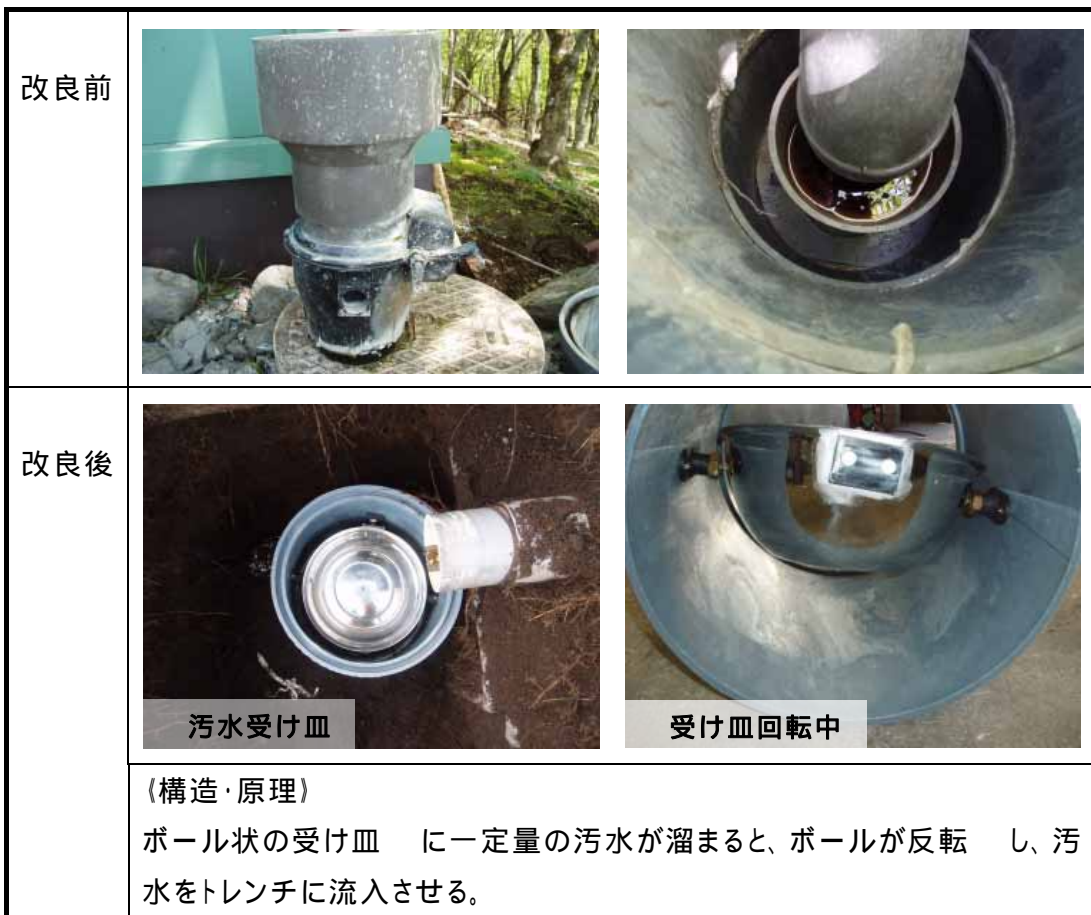
図 6-1-2 流入分岐装置

本装置には2系列の土壌処理装置に汚水を均等に行きわたらせるための流入分岐装置が設置されている。平成20年度の点検時に尿石の付着を確認し、目詰まりの発生等が予測されたため、同年12月に改良型のものに交換した(図6-1-2)。

流入分岐装置の改良状況は図6-1-2に示すとおりである。

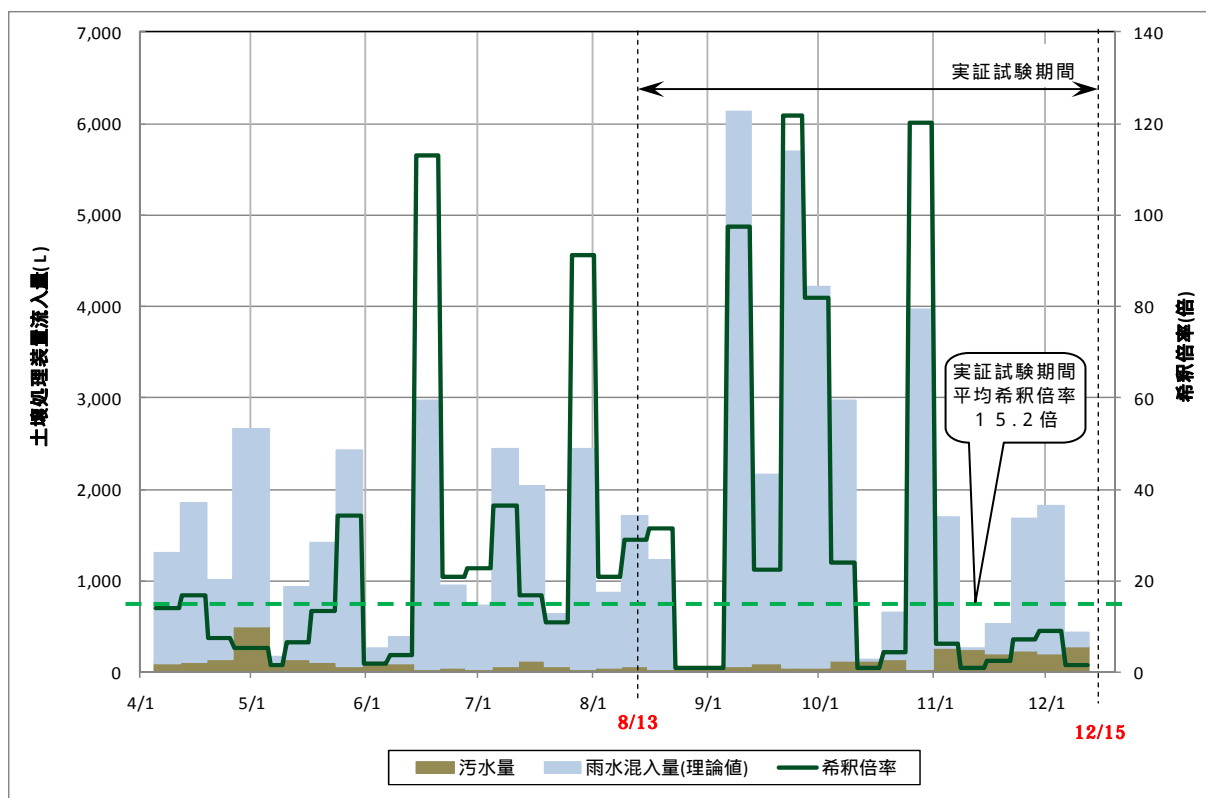
図 6-2-6 雨水混入による希釈倍率(理論値)

また、実証装置への流入量(推計値)を図6-2-6にまとめた。汚水量はトイレ利用人数と汚水発生原単位(0.2L/回)を使用して算出し、雨水混入量は上記同様に降雨量の80%量に相当する量を使用している。汚水量(トイレ使用人数)、降雨量ともに変動が大きいため、希釈倍率も大きく変動している。実証試験期間内における平均希釈倍率は15.2倍で、変動幅は無希釈(希釈倍率1倍)から122倍であった。
