平成22年度環境技術実証事業

湖沼等水質浄化技術分野

実証試験結果報告書

実証機関 : 社団法人 埼玉県環境検査研究協会
技術 : 花卉等陸生植物を用いた観賞式「グリーン生物浮島」
環境技術開発者 : グリーン水研株式会社

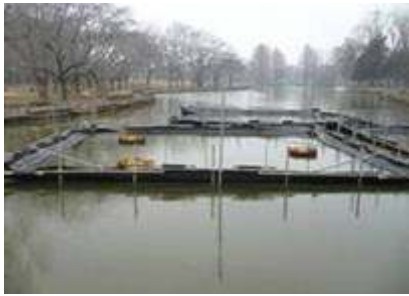
図1 試験区

10m×10mの隔離水界に実証対象技術を設置し(試験区)、比較のための区画(対照区)を設置した。

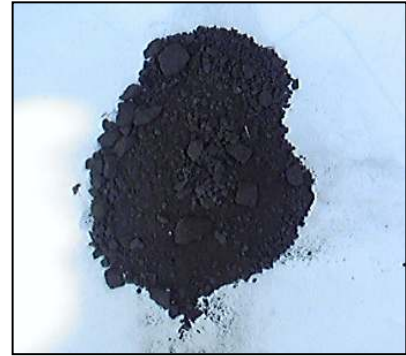
写真2-1 GBC材料

カロリーの低い石炭を酸処理することで灰分を溶出させて大量の微孔を発生させ、その微孔の高い吸着性を利用した効率のよい濾過材料を「活性炭炭」と呼んでいる。この活性炭炭に、さらに水質浄化能力を持った好気性バチルス菌を担持させたものを「GBC材料」という。

○GBC材料（写真2-1）

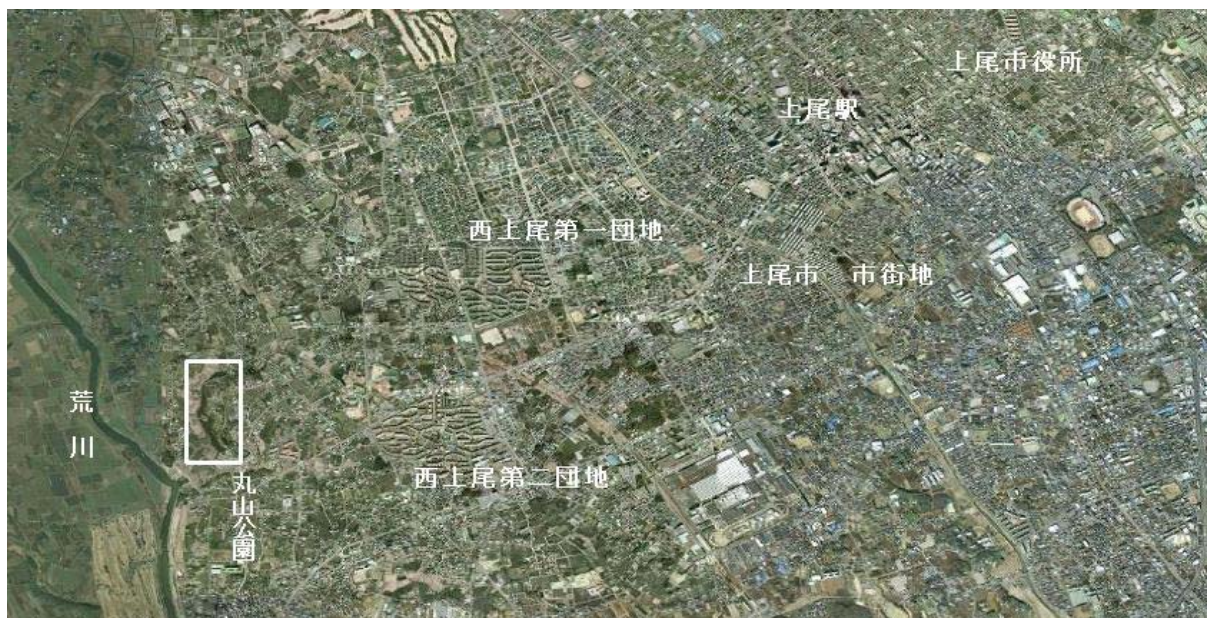
図3-1 実証対象湖沼（上尾丸山公園・大池）とその周辺の状況

実証試験地である上尾丸山公園の周辺図を図3-1に示した。上尾市は、東京から35Kmの距離にあり、埼玉県の南東部に位置する面積45.55K m²、総人口22万6千人の都市である。東京のベッドタウンとして都市化が進み、近年では実証試験を行う上尾丸山公園の近くまで巨大団地が建設されている。

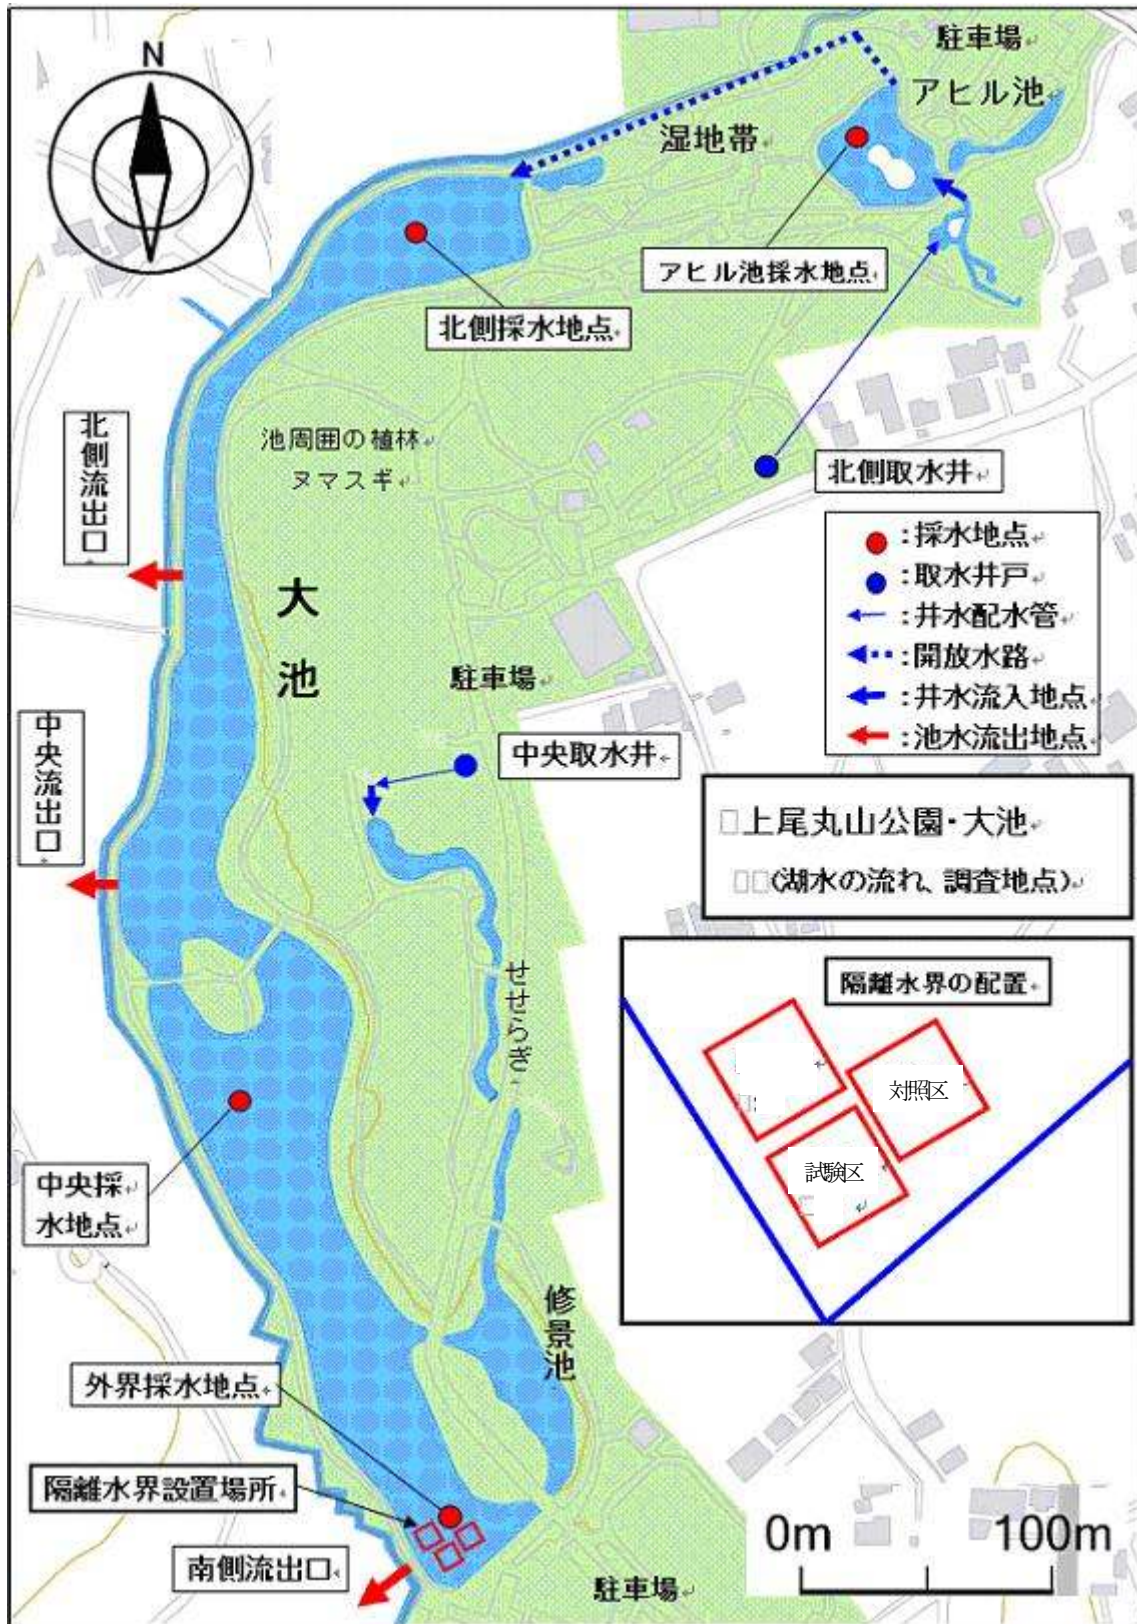
図3-2 上尾丸山公園・大池 (実証試験実施場所) の状況 及び 隔離水界の配置

実証試験実施場所（上尾丸山公園・大池）の規模及び大池の状況は、表3-2および図3-2に示した。大池への流入河川はなく、水源は主に園内の雨水であるが、浄化用水として2カ所から地下水を揚水している。揚水は、夜間は停止しており、1日の稼働時間は9時～16時であるが、季節により稼働時間を変えているため、平均では7時間である。池への流入水は3箇所の排水堰からオーバーフローし、隣接する水路に流出する。

隔離水界の設置位置を図3-2に示した。隔離水界は大池の南側に設置し、安全上の理由から湖岸から約5m離してある。併せて、この位置は大池の最深部であり、隔離水界の設置に最適である。また、駐車場から近く、作業車両の進入にも適している。

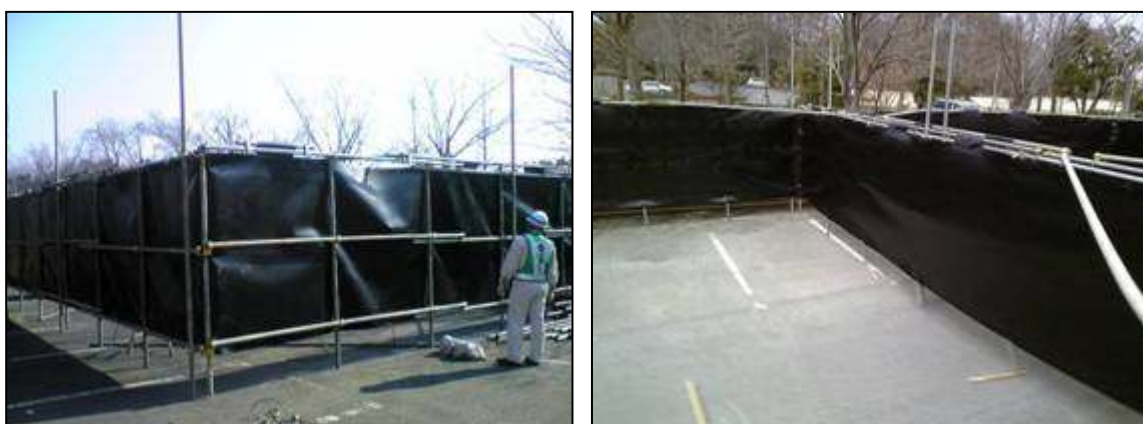
写真3-1 隔離水界の構造 (右：隔離水界の外側、左：隔離水界の内側)

構 造： 隔離水界は全て共通の規模、材料、構造である。建築足場用鉄製単管で枠を組み、ゴムシートで側面を隔離し、底面は開放構造である。周囲を囲むゴムシートは、圧着して水界の内外で水の行き来ができないようにし、底面は湖底の底質中に差し込み外界と隔離できるような深さにした。隔離水界の構造を写真3-1に示した。

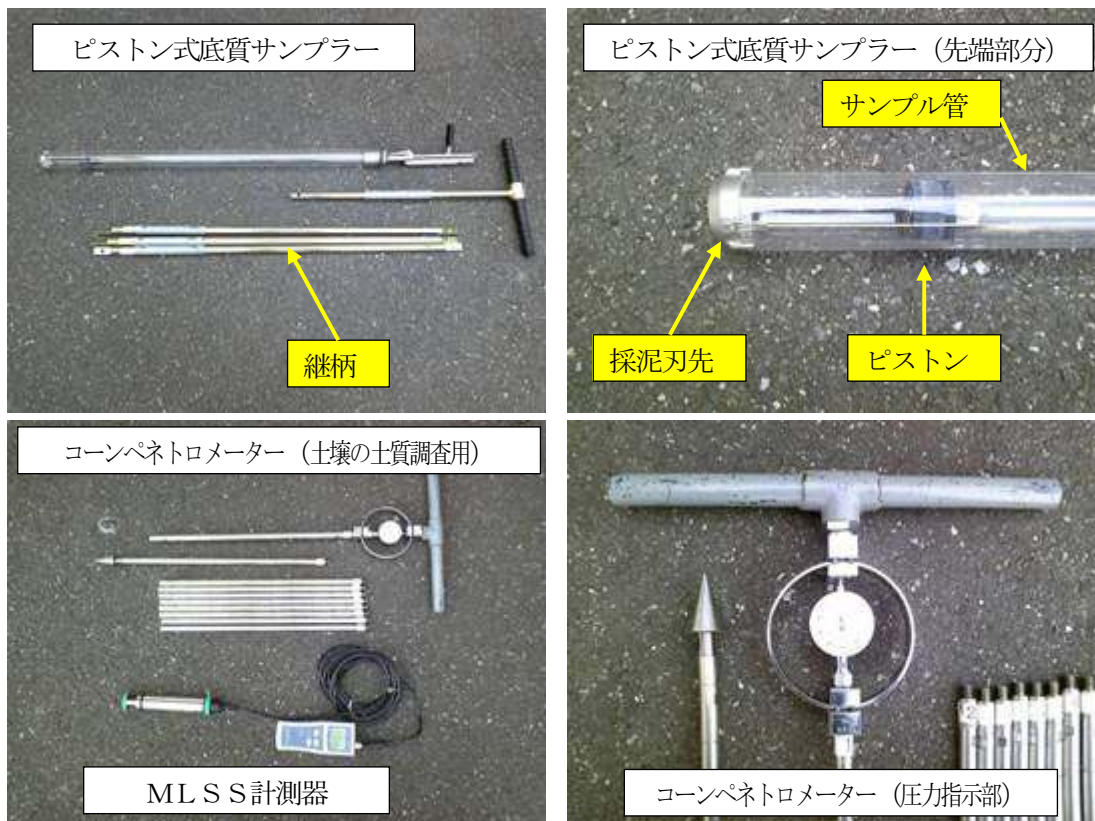
写真4-2 底質の厚さの測定の計測器、底質の採取の器具

底質の厚さは、MLSS計とコーンベネトロメーターを用いて測定する。底質の上面をMLSS計で、下面をコーンベネトロメーターで一定圧力を加えた位置で測定し底質の厚さを求めた。

試料採取器および容器	
底質採取器	ピストン式底質サンプラー
採取容器	アルミラミネート・ポリエチレン密閉袋
底質の厚さ の測定	底質の上面：MLSS計
	底質の下面：コーンベネトロメーター

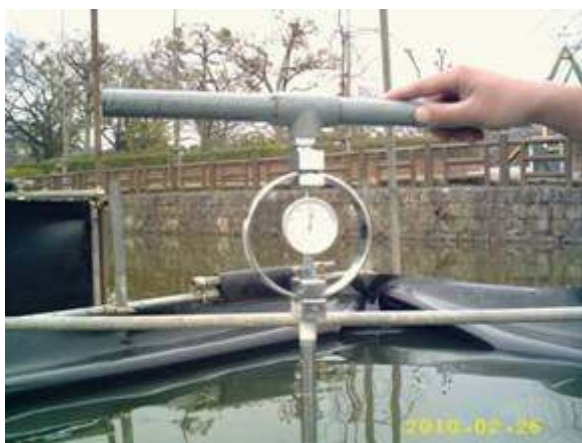
写真4-3 コーンペネトロメーターによる底質の下面の測定

コーンペネトロメーターを湖水中に垂直に立て、ダイヤルゲージをゼロにセットする。人力にて垂直に、ダイヤルゲージの押し込み圧力を0Kg(自重のみ)、10Kg、20Kg、30Kgを加え、その時の貫入抵抗(貫入深さ)を読みとる。隔離水界内16カ所で測定し、その平均値を求める。

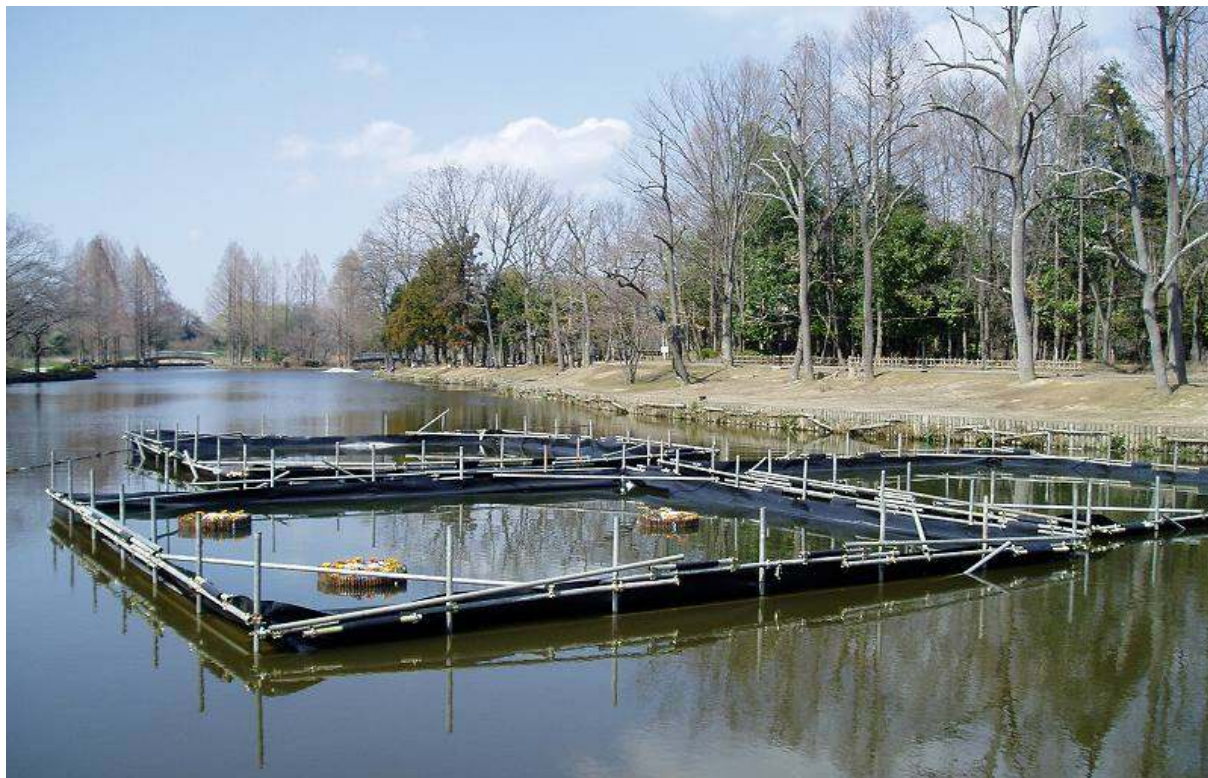
実証試験場所（上尾市丸山公園）の景観

1. グリーン生物浮島の景観

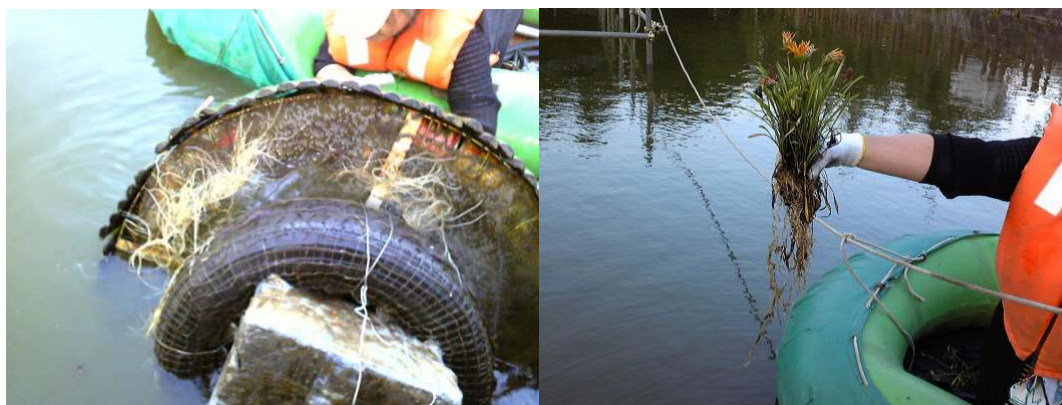
グリーン生物浮島に植栽した植物の根の育成状況（右：白い部分が根、左：ガザニアの状況）
