平成23年度環境技術実証事業

湖沼等水質浄化技術分野

実証試験結果報告書

実証機関 : 社団法人 埼玉県環境検査研究協会
技術 : 生態系保全型底泥資源化システム
環境技術開発者 : 初雁興業 株式会社

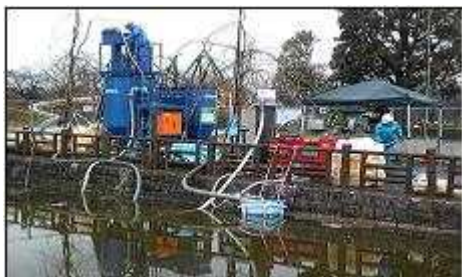
湖岸に実証対象機器を設置し、試験区内のフロート台船に搭載した浚渫ポンプにより底質を浚渫した。比較のために対照区を設置し、水質調査等を同時に行った。

実証対象機器の全景

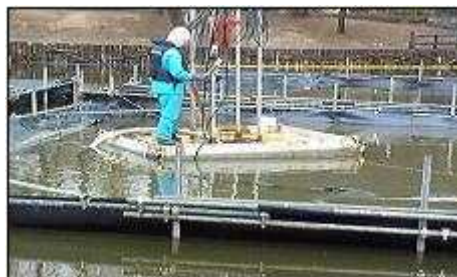
試験区内の台船

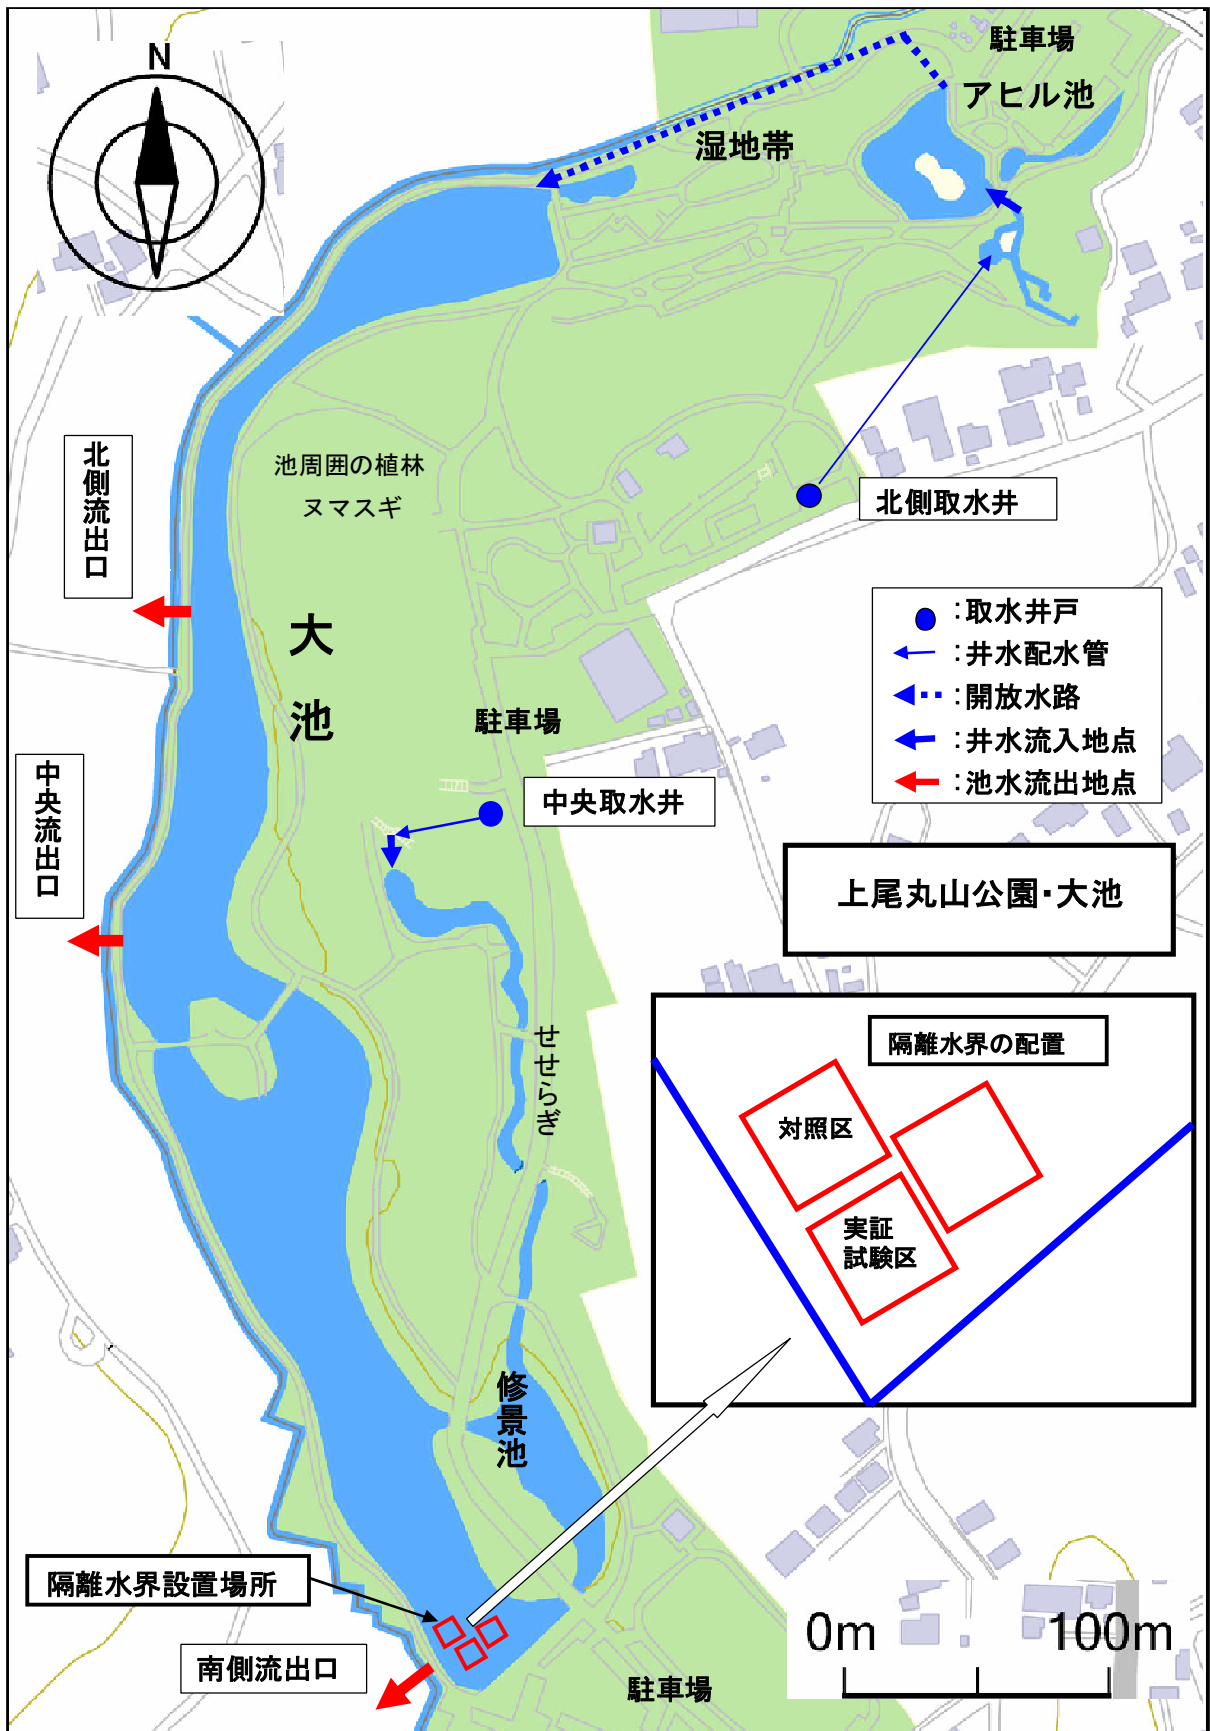
図3-2 上尾丸山公園・大池(実証試験実施場所)の状況及び隔離水界の配置

実証試験実施場所（上尾丸山公園・大池）の規模及び大池の状況は、表3-2および図3-2に示した。大池への流入河川はなく、水源は主に園内の雨水であるが、浄化用水として2カ所から地下水を揚水している。揚水は、夜間は停止しており、1日の稼働時間は9時～16時であるが、季節により稼働時間を変えているため、平均では7時間である。池への流入水は3箇所の排水堰からオーバーフローし、隣接する水路に流出する。

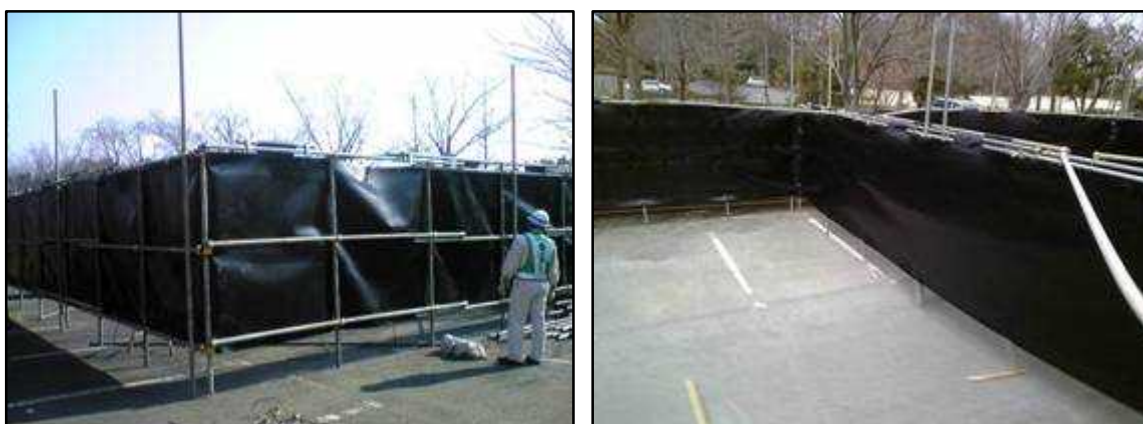
図3-3 隔離水界の構造（右：隔離水界の外側、左：隔離水界の内側）

構 造： 隔離水界は全て共通の規模、材料、構造である。建築足場用鉄製単管で枠を組み、ゴムシートで側面を隔離し、底面は開放構造である。周囲を囲むゴムシートは、圧着して水界の内外で水の行き来ができないようにし、底面は湖底の底質中に差し込み外界と隔離できるような深さにした。隔離水界の構造を図3-3に示した。

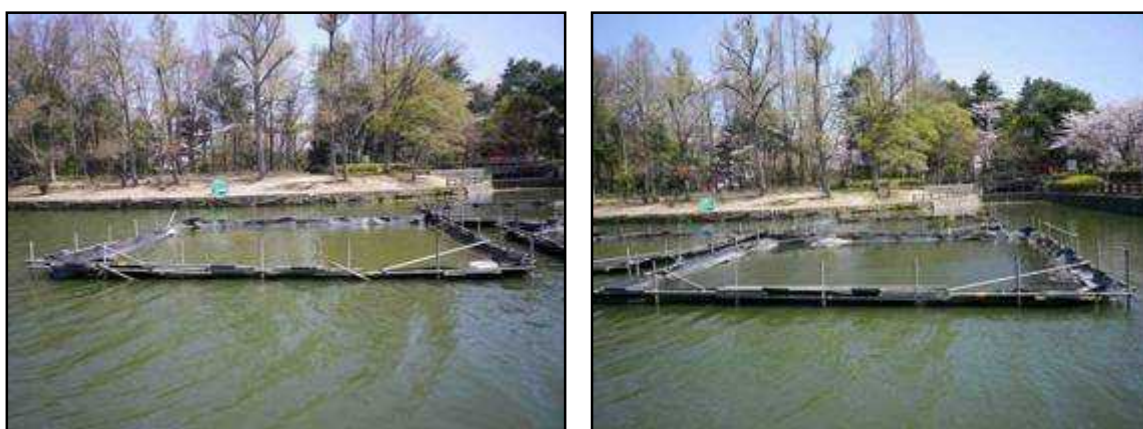
写真3-2 隔離水界の配置（左：対照区、右：試験区）

隔離水界の設置位置を図3-4に示した。隔離水界は大池の南側に設置し、安全上の理由から湖岸から約5m離してある。併せて、この位置は大池の最深部であり、隔離水界の設置に最適である。また、駐車場から近く、作業車両の進入にも適している。

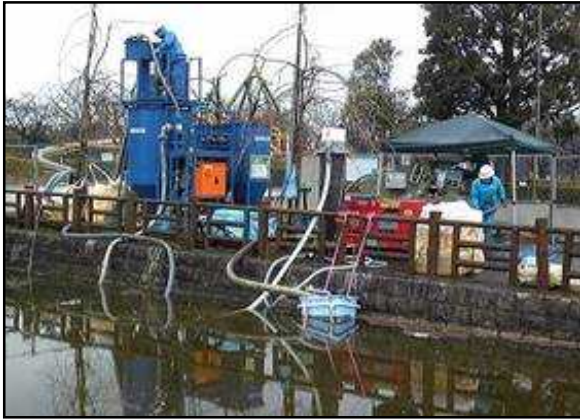
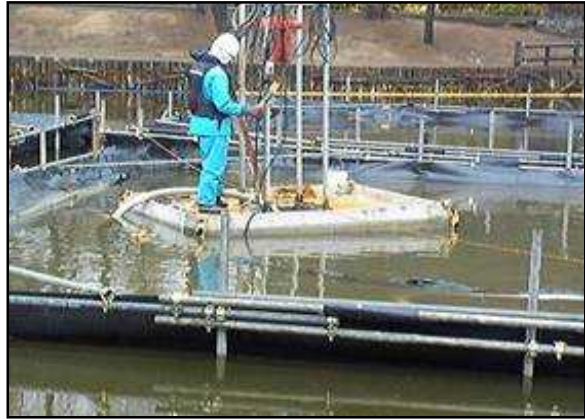
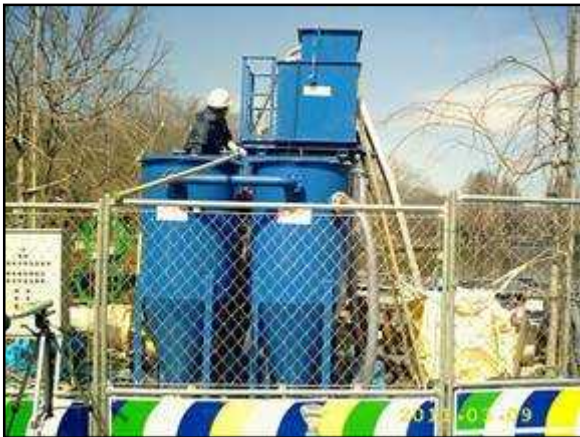
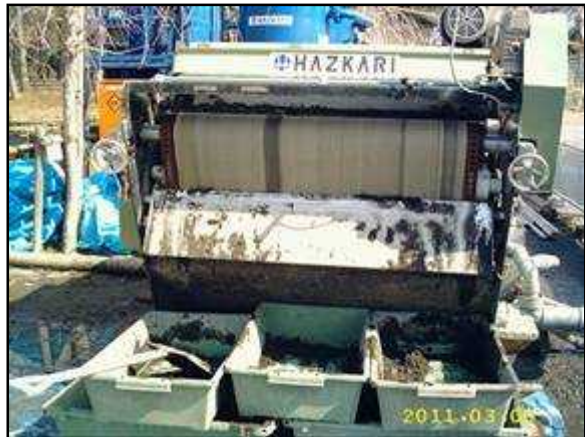
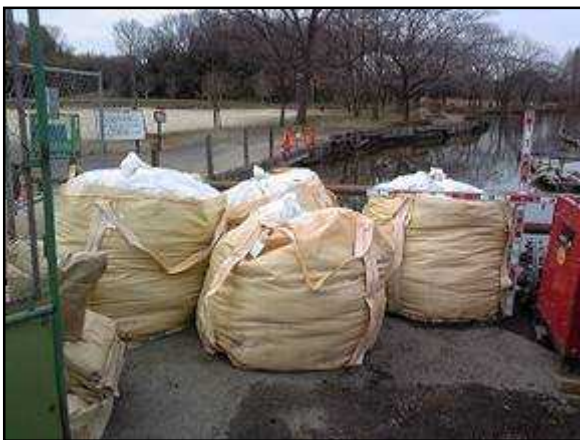
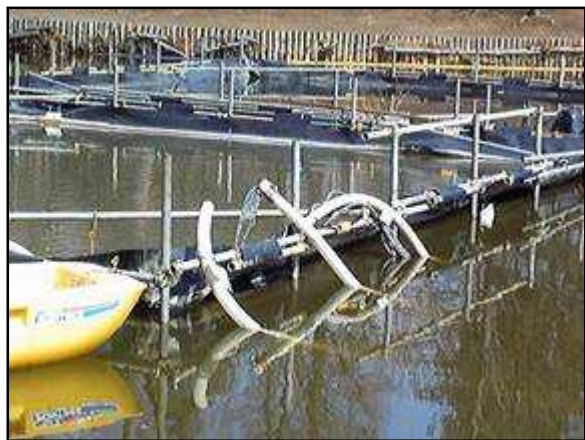
図3-6 実証対象機器の設置状況

実証対象機器の全景

試験区内の台船

(上)自動スクリーン
(左)底泥濃縮槽、(右)水循環槽

底泥脱水機

脱水土

送泥・排水ホース

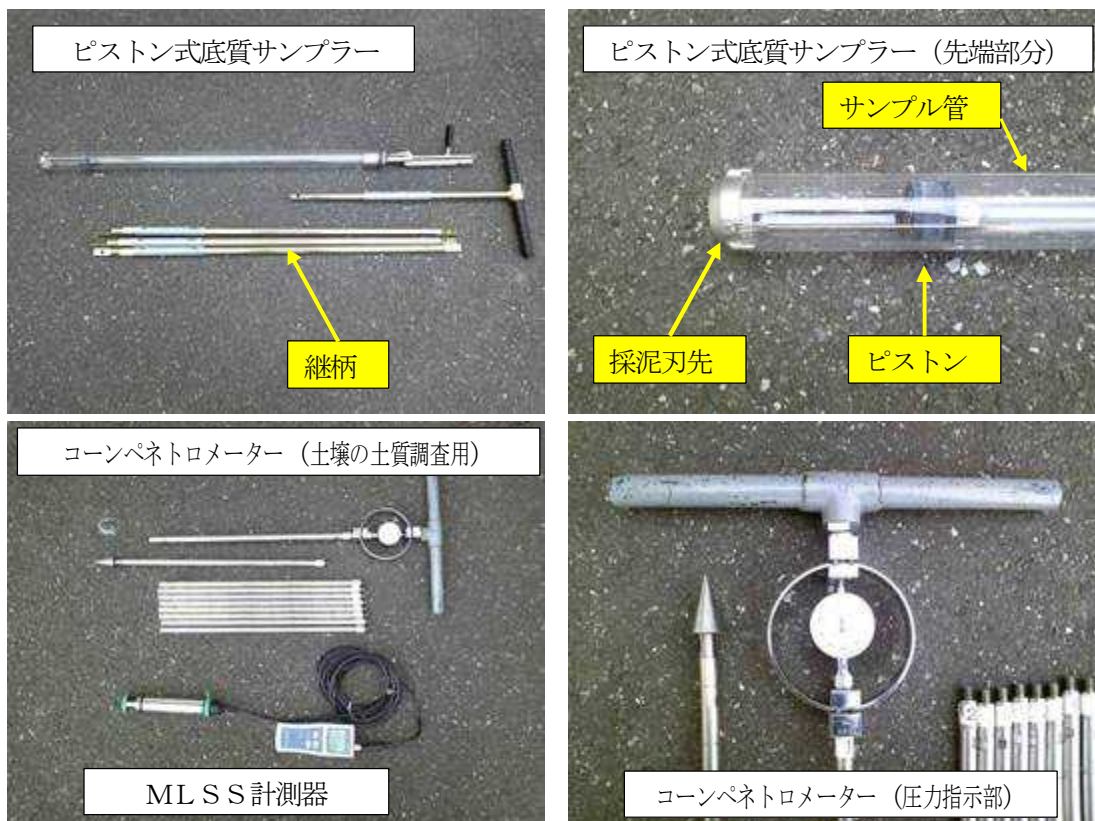
図4-3 底質の厚さの測定の計測器、底質の採取の器具

底質の厚さは、MLSS 計とコーンベネトロメーターを用いて測定した。底質の上面を MLSS 計で、下面をコーンベネトロメーターで圧力 0 の位置を測定し、底質の上面と下面の差から底質の厚さを求めた。（表 4-3、図 4-2、図 4-3）

MLSS計を水道水によりゼロ調整後、底質上面まで降下させる。

底質上面の界面設定値は30,000mg/Lとし、このときの水深を底質上面値とする。

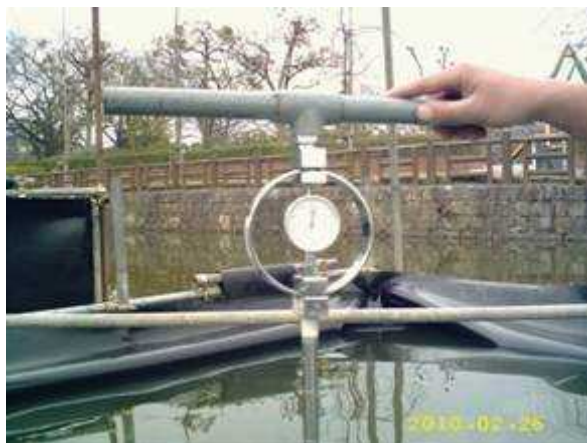
図4-4 コーンペネトロメーターによる底質の下面の測定

コーンペネトロメーターを湖水中に垂直に立て、ダイヤルゲージをゼロにセットする。人力にて垂直に、ダイヤルゲージの押し込み圧力を0Kg(自重のみ)、10Kg、20Kg、30Kgを加え、その時の貫入抵抗(貫入深さ)を読みとる。隔離水域内16カ所で測定し、その平均値を求める。

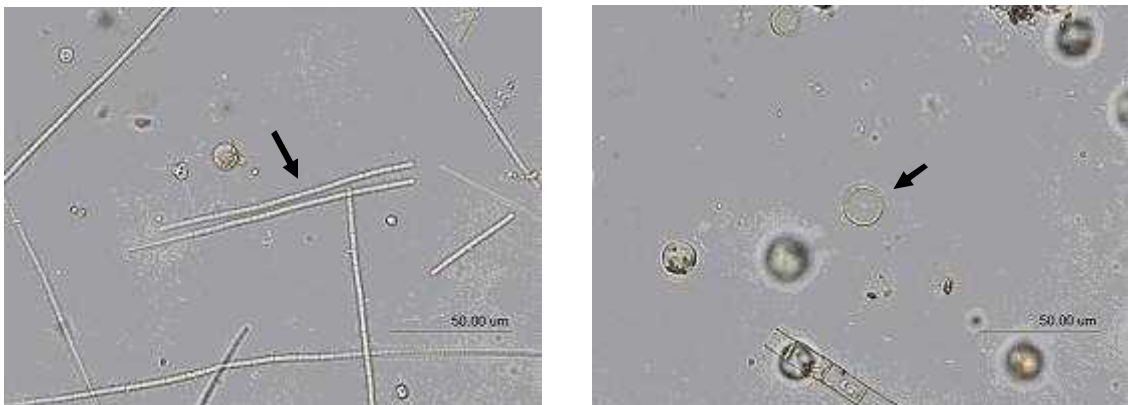
写真 5-1 植物プランクトン (12月)

(左: 試験区 (藍藻類: *Phormidium tenue*)、右: 対照区 (珪藻類: *Cyclotella meneghiniana*)

植物プランクトンの総細胞容積(mm^3/L)を比較すると、9月~12月の期間において対照区では増加傾向(12月の優占種は珪藻類の*Cyclotella meneghiniana*)であり、外観も濁っていたのに対し、試験区では減少傾向(12月の優占種は藍藻類の*Phormidium tenue*であったが(写真5-1)、現存量は少なく無臭であった)にあり、対照区より透明度が高くなった。(図5-3)

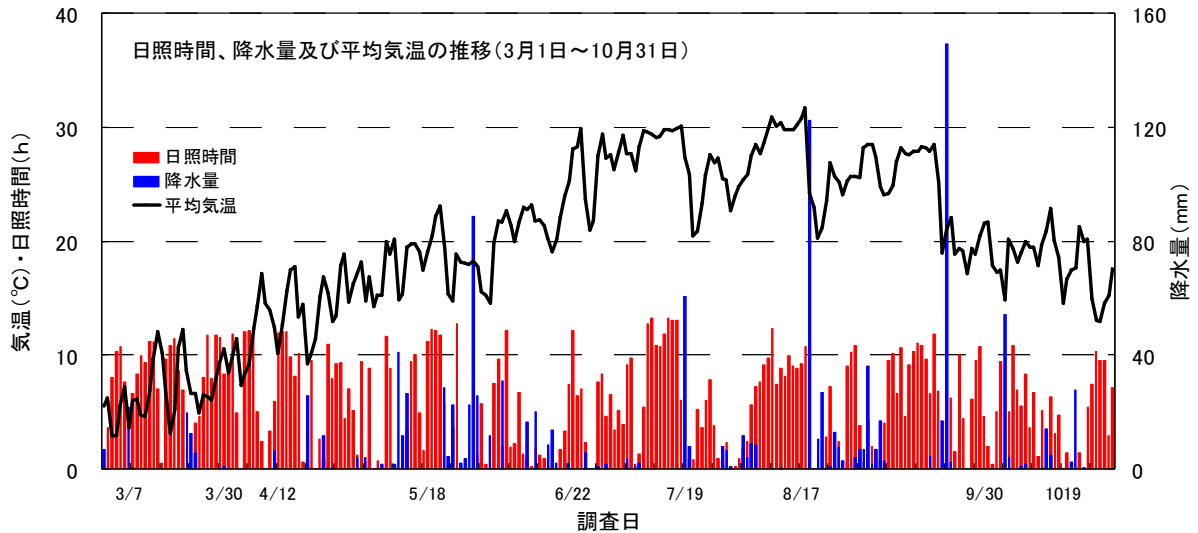
図5-7 平均気温、日照時間、降水量

天候、降雨量等は、実証試験実施場所の近傍にある「さいたまアメダス」(埼玉県さいたま市桜区大字宿)の気象データを用いた。(図5-7) (資料編 「6. 実証試験場所近傍の気象データ(さいたまアメダスのデータ) (表6)」を参照)

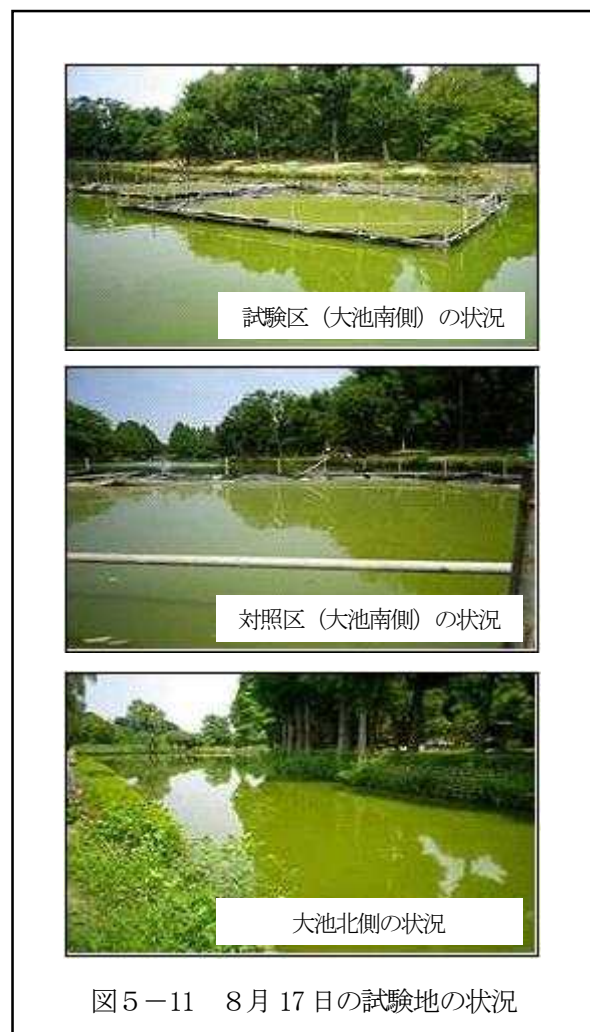
5月18日の定期調査において、対照区のみ一面にアオコが発生した。この時、試験区、外界にはアオコの発生は見られなかった。隔離水界が設置してあるのは大池下流の南側であるが、大池上流の北側では多量のアオコの発生が見られた。(図5-10) 8月17日の定期調査において、試験区、対照区及び外界の全面にアオコの発生が見られた。また、大池上流の北側でもアオコの発生が見られた。(図5-11)
