平成24年度環境技術実証事業  
自然地域トイレし尿処理技術分野

自然地域トイレし尿処理技術  
実証試験結果報告書

技術・製品の名称 :水循環式バイオ水洗トイレ

(水使用-生物処理-プラスチック)

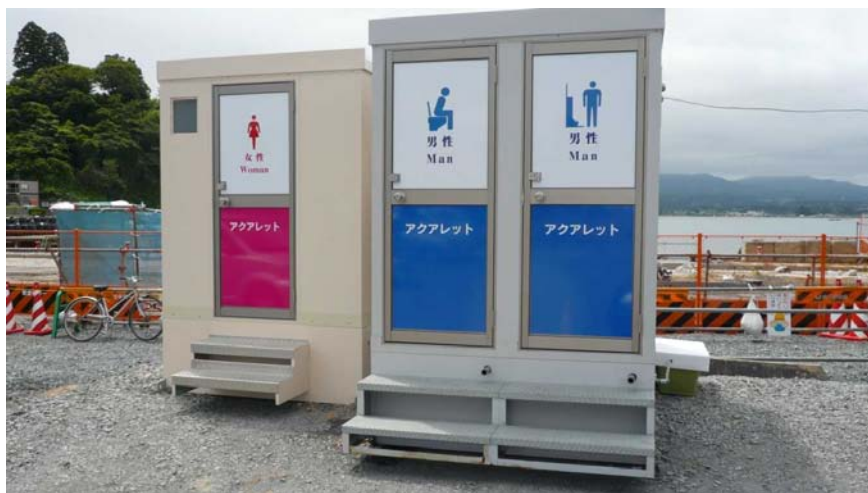
写真 3-1-2 気仙沼大島に設置した実証装置

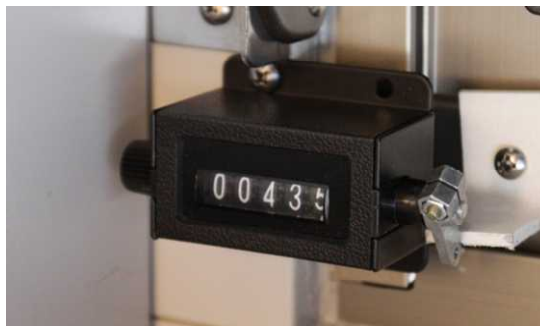
写真 5-4-1-1 利用者カウンターの外観

使用人数は、各トイレブース入口に設けられた利用者カウンターで計測し、求めた。利用者カウンターの外観を写真 5-4-1-1、設置状況を写真 5-4-1-2 に示した。

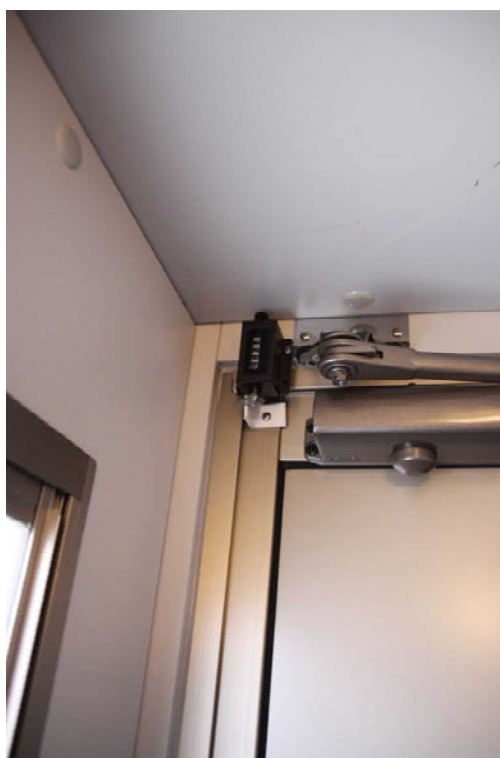
写真 5-4-1-2 利用者カウンターの設置状況

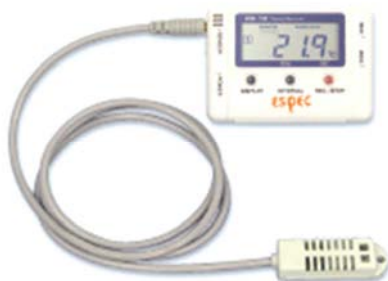
写真 5-4-1-3 温湿度センサーの外観

型式	RS-12	
測定要素	温度	湿度
チャンネル数	1ch.	1ch.
内蔵センサ使用時	-10～60℃	-
付属センサ使用時	0～50℃	10～95%RH
オプション	-40～110℃	-
温度センサ使用時		
内蔵センサ	12 分	-
測定精度	typ.±0.3℃	±5%RH
(付属センサ)	(0～50℃)	(25℃ 50%RH のとき)
測定表示分解能	0.1℃	1%RH
センサ	サーミスタ	高分子
記録間隔	1・2・5・10・15・20・30 秒・1・2・5・10・15・20・30・60 分 合計 15 通りから選択	
記録容量	8000 データ×2 チャンネル	
記録モード	エンドレスモード、ワンタイムモード	
電源	単 3 アルカリ電池(LR6) 1 本	
電池寿命	約 1 年	
インターフェイス	USB 通信 / シリアル通信(RS-232C)	
通信速度	データ吸い上げ時 データフルで 1 台約 8 秒	
本体寸法	H55×W78×D18mm	
本体質量	約 62g(単 3 アルカリ電池 1 本を含む)	
本体動作環境	温度:-10～60℃・湿度:90%RH 以下(結露しないこと)

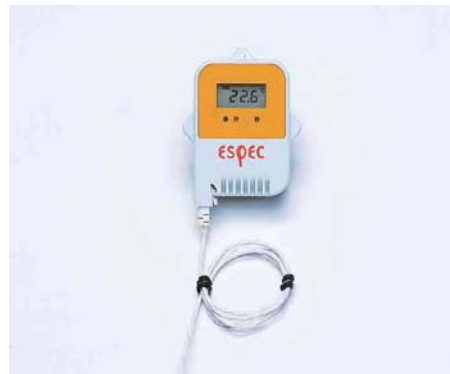
写真 5-4-1-4 温度センサーの外観

型式	RT-30S
測定要素	温度
チャンネル数	1 チャンネル(外部センサ)
測定範囲	-60~155°C
測定精度	typ.±0.3°C(-20~80°C) typ.±0.5°C(-40~20°C/80~110°C) typ.±1.0°C(-60~-40°C/110~155°C)
測定・表示分解能	0.1°C
センサ	サーミスタ(RTH-3010:テフロン樹脂センサ 1本)
記録間隔	1・2・5・10・15・20・30 秒・1・2・5・10・15・20・30・60 分 合計 15 通りから選択
記録容量	16000 データ×1 チャンネル
記録モード	エンドレスモード、ワンタイムモード
電源	リチウム電池(ER3V M) 1 本(CR2 使用可能)
電池寿命	最長 2 年
インターフェイス	RTC-21、RT-21B との光通信
本体防水性能	IP64(生活防水)(温度センサのコネクタを差し込んだ状態)
本体寸法	H62×W47×D19mm(突起部除く)
本体質量	約 55g(リチウム電池 1 本含む)
本体動作環境	温度:-40~80°C

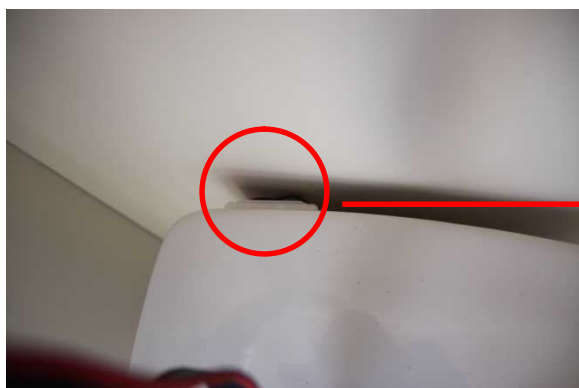
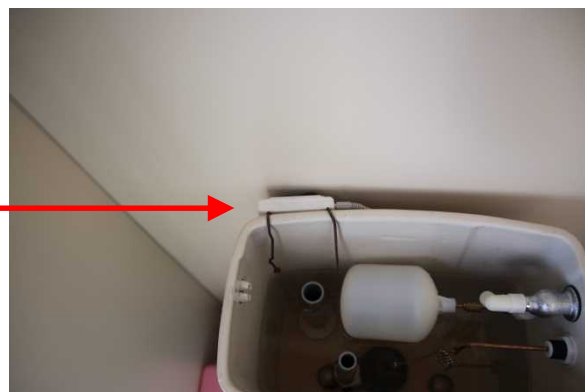
写真 5-4-1-5 トイレブースの室温・湿度  
(温湿度センサーの設置状況)

トイレブース内の温湿度センサーは、女性トイレ洋式便器のロータンク裏の空間に、処理水槽内の温度センサーは、男性トイレ、女性トイレともに第二曝気槽、給水槽に設置した。なお、測定期間は 2012 年 8 月 9 日から 2013 年 1 月 9 日とし、記録間隔は、表 5-4-3-1 に示したように 60 分間隔とした。

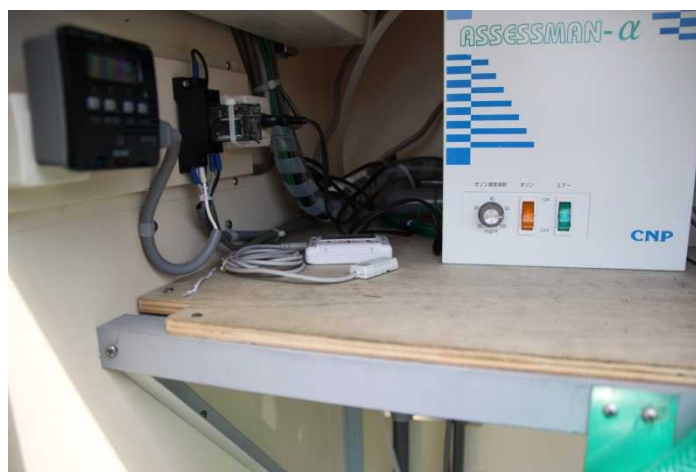
写真 5-4-1-6 処理装置内の温度・湿度  
(温湿度センサーの設置状況)

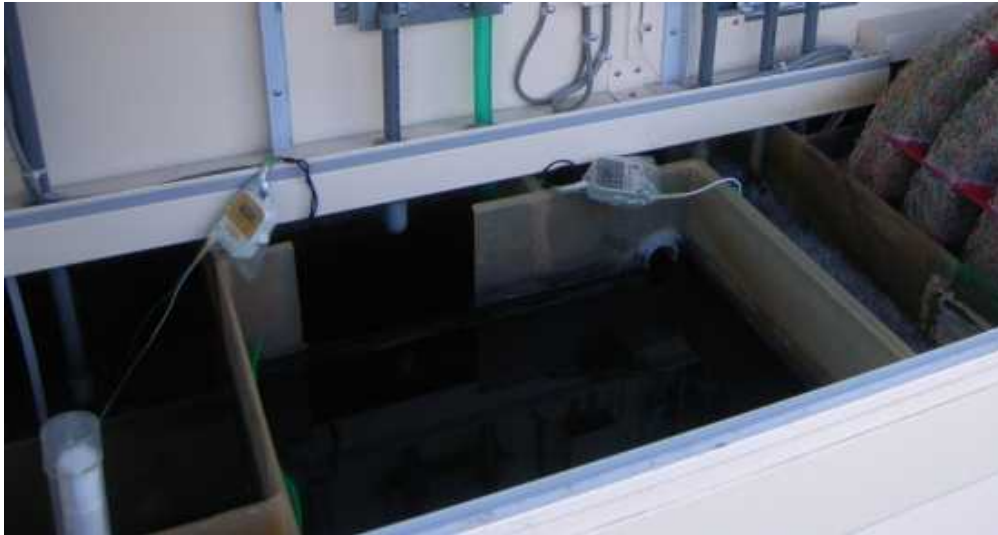
写真 5-4-1-7 処理水槽の水温  
(温度センサーの設置状況)

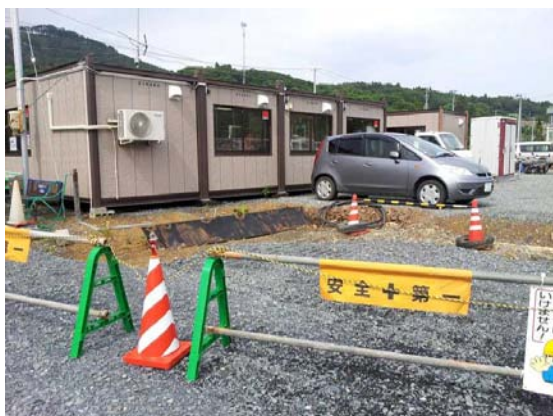
① 設置前状況: 災害後盛土に碎石を撒いてあった。

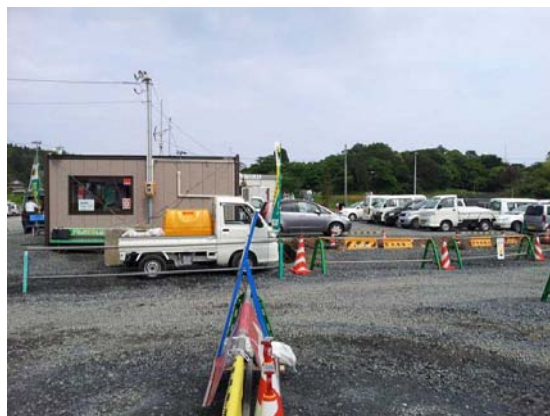
幅5m×奥行き3m、高低差30cmを埋める工事。

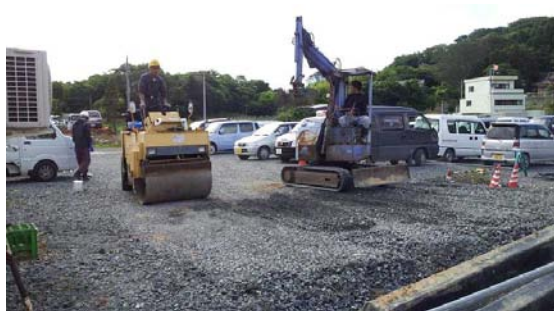
② 盛土をして碎石を転圧した。

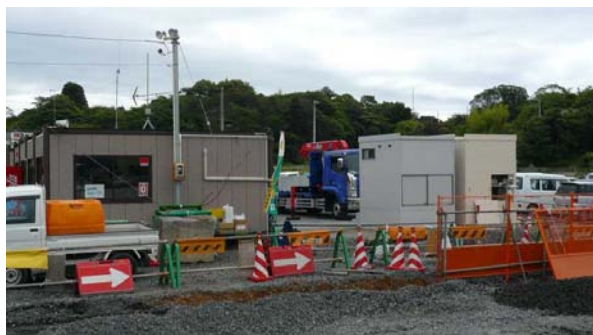
③トラッククレーンで据付設置状態

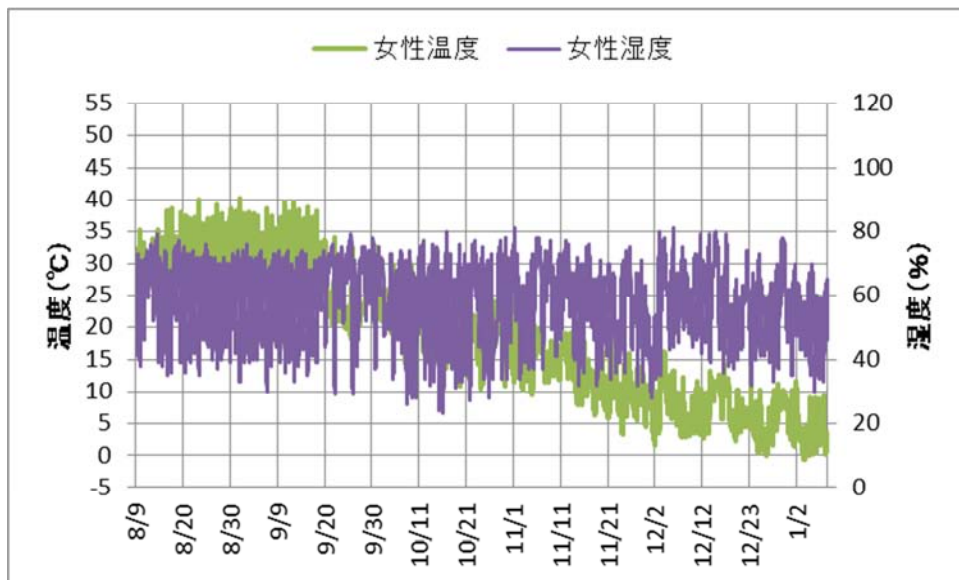
図 6-5-1-2 処理装置内の温度、湿度の変化（女性用）

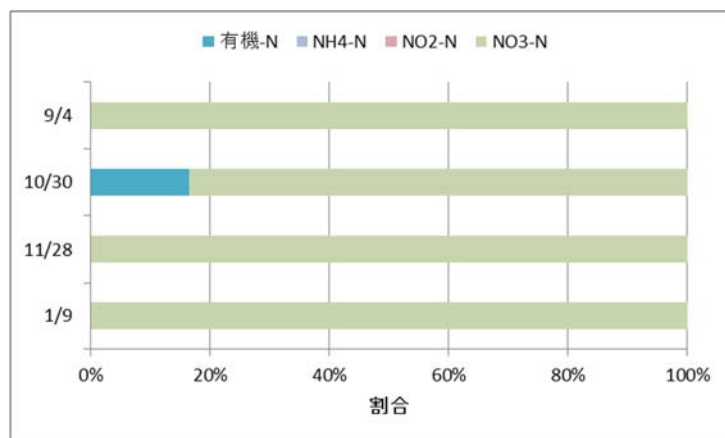
男性用、女性用ともに、無機性窒素の割合が高く、特に硝酸性窒素の割合が高く、硝化反応の進行が認められた。

図 6-5-2-9 給水槽槽内水の有機性窒素及び無機性窒素の割合の変化（左：男性用 右：女性用）

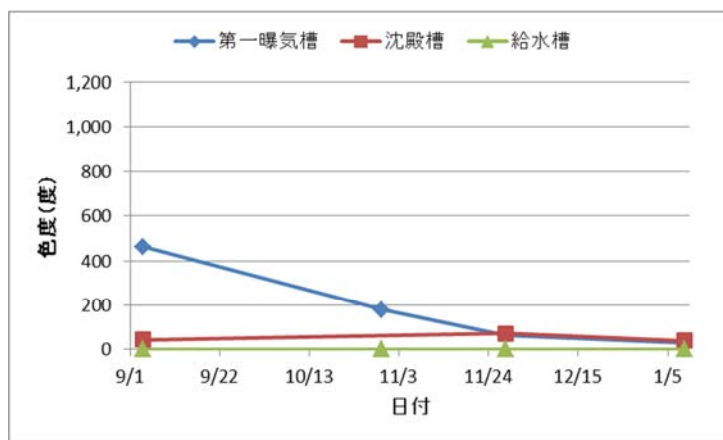
図 6-5-2-11 色度の変化（左：男性用 右：女性用）
