5-3 実証試験期間

6. 実証試験結果及び考察

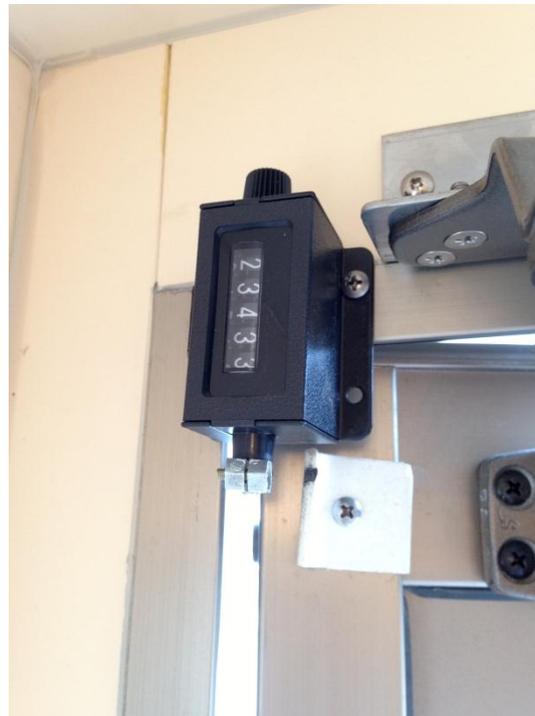
写真 5-4-1-1 利用者カウンターの設置状況

使用人数は、各トイレブース入口に設けられた利用者カウンターで計測し、求めた。利用者カウンターの設置状況を写真 5-4-1-1 に示す。

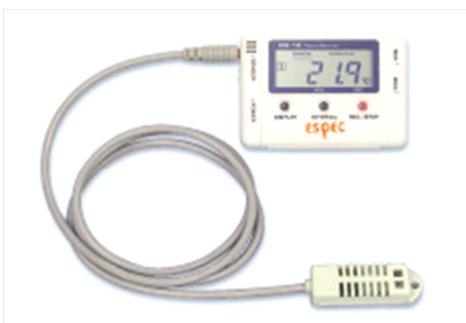
写真 5-4-1-2 温湿度センサーの外観

トイレブースの室温・湿度、処理装置内の室温・湿度、処理槽内の水温は、自動計測器を設置して1時間間隔で測定・記録した。自動計測器の外観を写真 5-4-1-2～5-4-1-3、設置状況を写真 5-4-1-4～5-4-1-6、仕様を表 5-4-1-2～5-4-1-3 に示す。

a.名称	温度、湿度データロガー
	b.型式	RS-12 および RS-13
	c.チャンネル	温度、湿度各 1 チャンネル
	d.測定範囲	温度: 0 ~ 50 湿度: 10 ~ 95%RH
	e.測定表示	温度: 0.1 湿度: 1%RH
	f.測定精度	温度: typ. ± 0.3 湿度: $\pm 5\%RH$
	g.動作環境	温度: -10 ~ 60 湿度: 90%RH 以下 (結露しないこと)
	h.記録容量	8,000 データ \times 2 チャンネル
	i.記録間隔	1・2・5・10・15・20・30 秒・1・2・5・10・15・20・30・60 分 から 選択
	j.寸法・重量	H55 \times W78 \times D18mm、62g (電池含む)
	k.使用電池	単 3 アルカリ電池 \times 1 本
	l.電池寿命	約 1 年

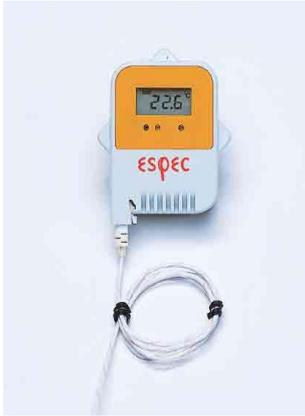
表 5-4-1-3 温度センサーの仕様

a.名称	温度データロガー
	b.型式	RT-30S
	c.チャンネル	1チャンネル(外部センサ)
	d.測定範囲	-60 ~ 155
	e.測定表示	0.1
	f.測定精度	typ. ± 0.3 (-20 ~ 80) typ. ± 0.5 (-40 ~ 20 / 80 ~ 110) typ. ± 1.0 (-60 ~ -40 / 110 ~ 155)
	g.動作環境	温度: -40 ~ 80
	h.記録容量	16,000 データ × 1 チャンネル
	i.記録間隔	1・2・5・10・15・20・30 秒・1・2・5・10・15・20・30・60 分 から 選択
	j.寸法・重量	H62 × W47 × D19mm, 55g (電池含む)
	k.使用電池	リチウム電池(ER3V M) 1本(CR2 使用可能)
l.電池寿命	最長 2年

温湿度センサーの外観、仕様は、表 5-4-1-2～5-4-1-3 に示した。

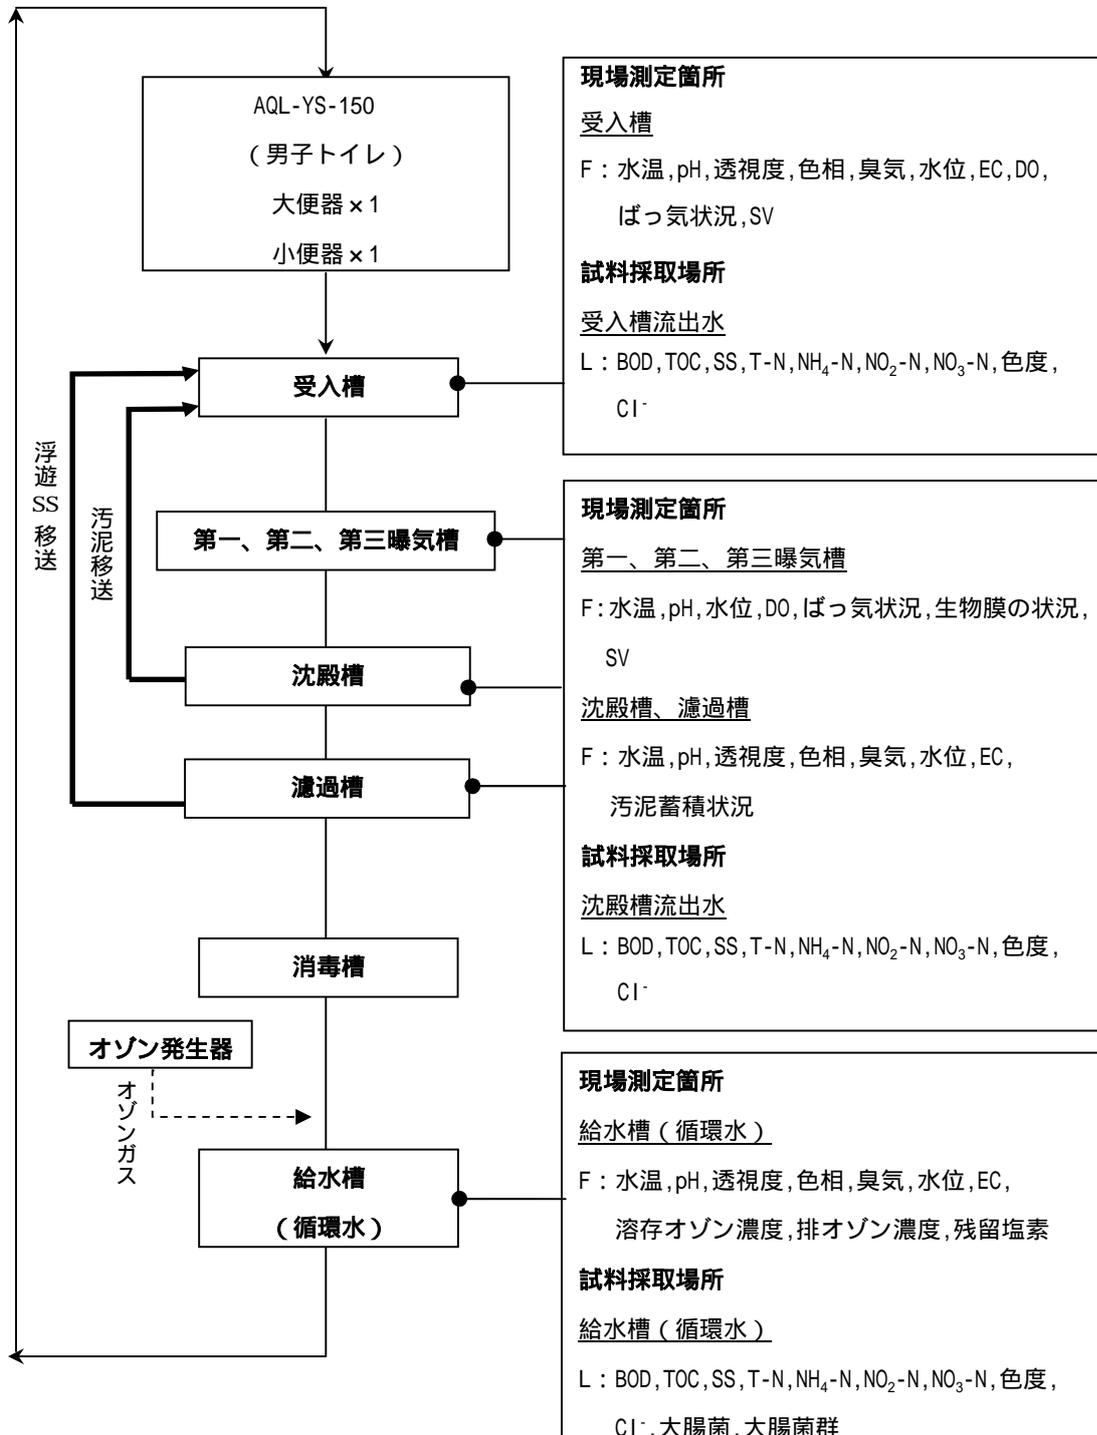
図 5-4-5-1 実証試験試料採取フロー図 男性用 (AQL-YS-150)

全槽 : 汚泥蓄積状況

女性用 (AQL-Y-100) は、便器が大便器 (洋式) のみで、第三曝気槽が無い。

調査回数は、集中時、集中時後(平常時)、平常時の計3回とした(試料採取のスケジュールは表5-3-1の通り)。試料採取箇所と分析項目の図は、次項の図5-4-5-1に示す。

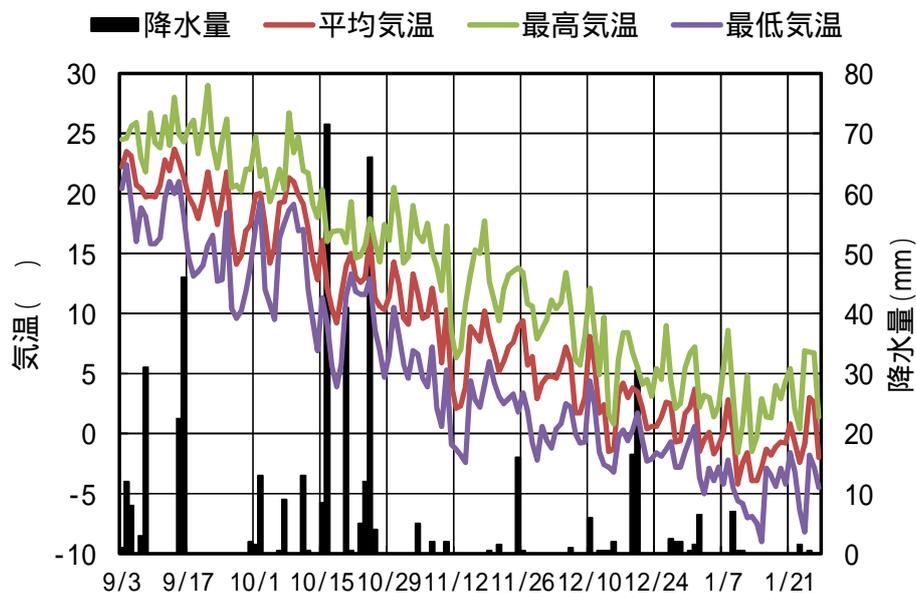
図 6-1-1-1 日平均気温、日最高気温、日最低気温、降水量の推移(気仙沼)

気仙沼における実証試験期間中の最高気温は、29.0、最低気温は、-9.0 であった。

気仙沼における日平均気温、日最高気温、日最低気温、降水量の推移を図 6-1-1-1 に示す。また気仙沼アメダスと実証装置周辺の日平均気温の比較を図 6-1-1-3 に示す。

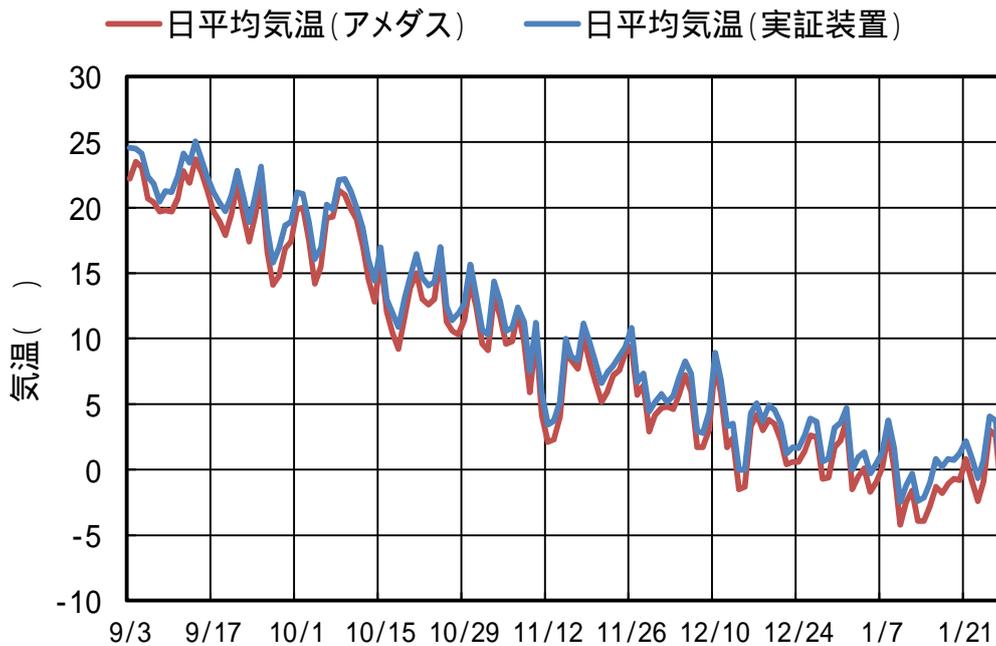
図 6-1-1-3 気仙沼アメダスと実証装置周辺の日平均気温の比較

気仙沼における実証試験期間中の最高気温は、29.0、最低気温は、-9.0であった。これは、実証装置周辺の外気温の測定結果とほぼ一致した。

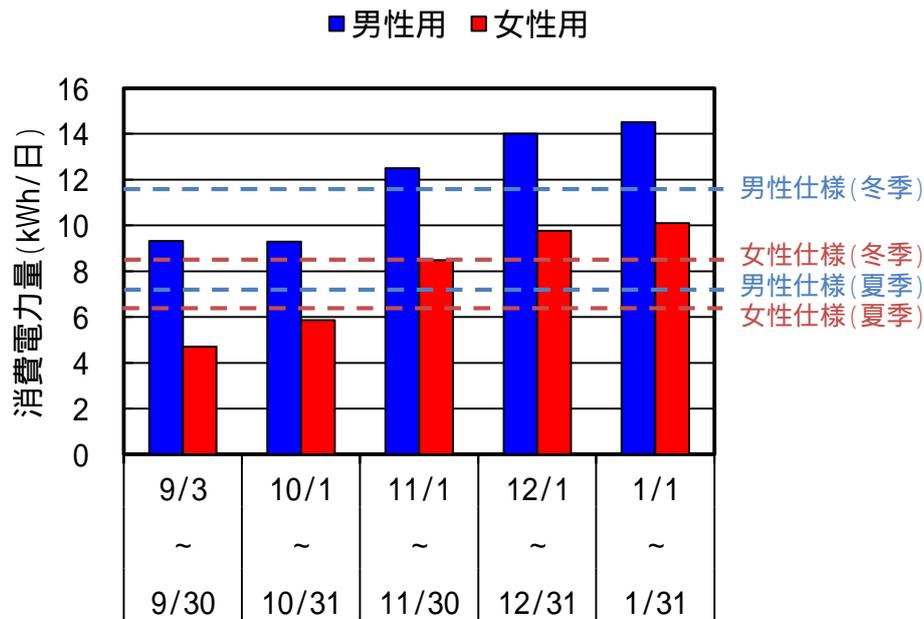
図 6-1-1-3 消費電力量の変化

次に、1日あたりの消費電力量の変化を図 6-1-1-3 に示す。図中の消費電力量は表 6-1-1-2 に示した各期間の 1 日あたりの消費電力量 (日平均消費電力量) を表しており、また、図中の男性仕様および女性仕様の破線は、表 4-2-3 に示した夏季、冬季それぞれの消費電力量/d (仕様値) を表している。

装置の仕様では、1日あたりの消費電力量は、男性用が(夏季)8.98kWh/日、(冬季)13.30kWh/日、女性用が(夏季)7.66kWh/日、(冬季)10.07kWh/日である。それに対し、男性用の測定値は、9月～10月において夏季の仕様値よりも高く、11月以降では冬季の仕様値を上回った。女性用の測定値は、9月～10月において夏季の仕様値よりも低く、11月は冬季の仕様値とほぼ一致し、さらに12月以降では冬季の仕様値を上回った。このように、装置の仕様として示されている数値と測定値に差異が認められる結果となり、特に、12月以降の水温が低下する時期においては仕様値を上回る電力を消費する傾向が認められた。男性用、女性用ともに冬季において仕様値よりも消費電力量が多かった原因として、実際の受入槽ヒーターの稼働率が、仕様に示されたヒーターの稼働率(30%)よりも高かったこと、トイレブースにおいて配管内の凍結に対処するため、仕様には示されていない室内用ヒーター(男性用に600Wh×2台、女性用に600Wh×1台)を設置し稼働させたことが考えられる。想定される受入槽ヒーターの稼働率を検討し、装置の仕様における消費電力量について見直す必要がある。

1日あたりの消費電力量の変化をみると、男性用、女性用ともに外気温等が低下した 11 月以降増加傾向が認められた。これは、水温が 25 以下になると受入槽内のヒーターが稼働する設定となっており、外気温とともに槽内水温が低下した 11 月以降、頻りにヒーターが稼働したためと考えられる。

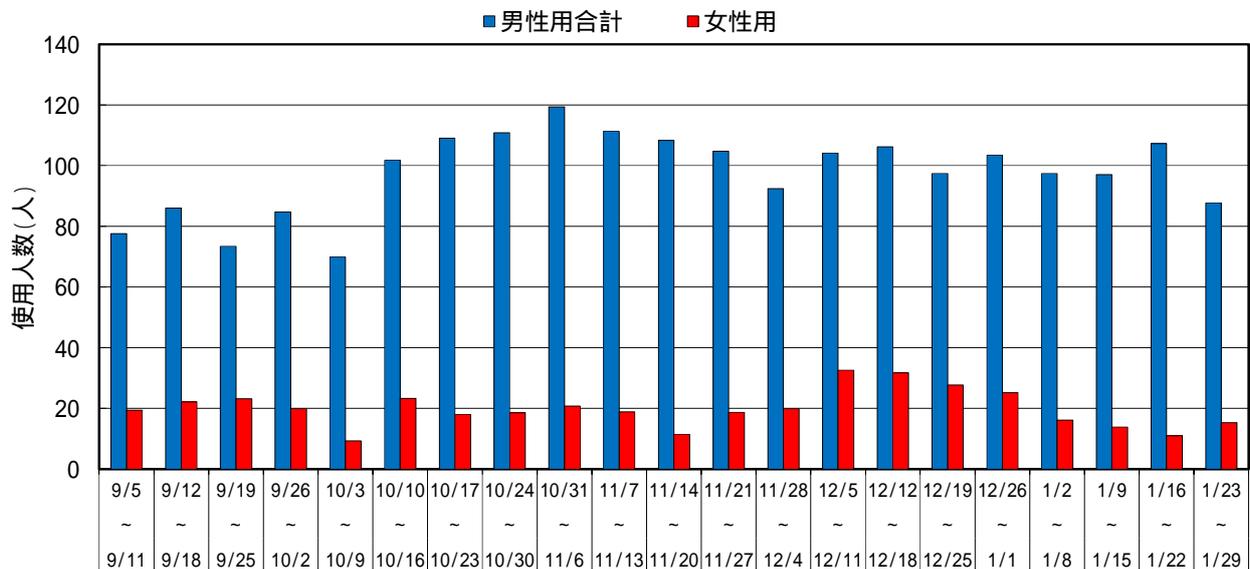
図 6-1-1-5 各週の1日あたりの平均使用回数

実証試験期間を1週間ごと(7日間、火曜日から翌週月曜日)に区切り、各週の使用人数および1日あたりの平均使用人数を算出した結果を表6-1-1-3、1日あたりの平均使用人数の推移を図6-1-1-5に示す。

1日あたりの平均使用人数は、男性用で70~119人/日、女性用で9~33人/日であり、平常時の処理能力のそれぞれ70~119%、15~55%であった。

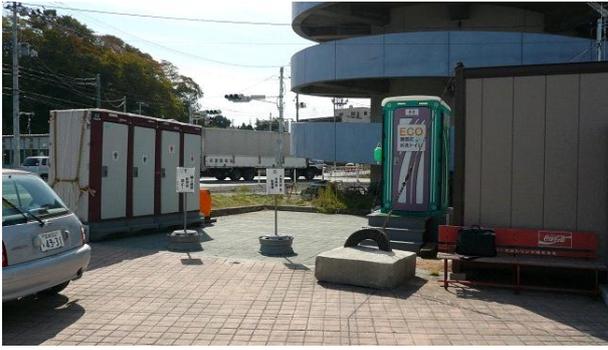
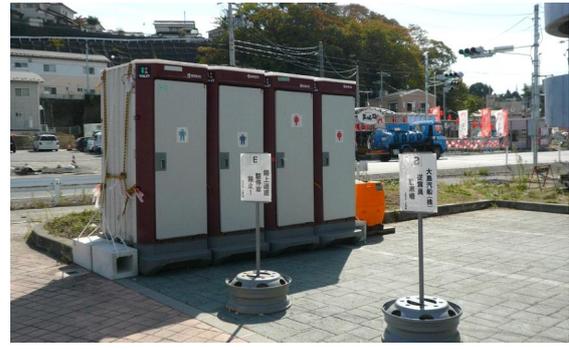
図6-4-1 設置前

土地改変については、設計処理能力にもよるが、本実証試験装置は、便器と処理槽が一体型で設置面積が小さく、大規模な地形変更は実施されない。次項の図 6-4-1 から 6-4-6 に、設置前後の周辺状況写真を示す。

設置場所にあった仮設トイレ(図6-4-2)は、実証装置の脇に場所を移動し継続して使用されている
