平成25年度環境技術実証事業

自然地域トイレし尿処理技術分野

実証試験結果報告書

実証機関：特定非営利活動法人 山のECHO  
環境技術開発者：株式会社晋(旧)株式会社ミッシング  
技術・製品の名称：水循環式バイオ水洗トイレ  
(水使用-生物処理-プラスチック)  
実証試験実施場所：宮城県気仙沼市  
港ふれあい公園・フェリーターミナル  
実証番号：030-1302

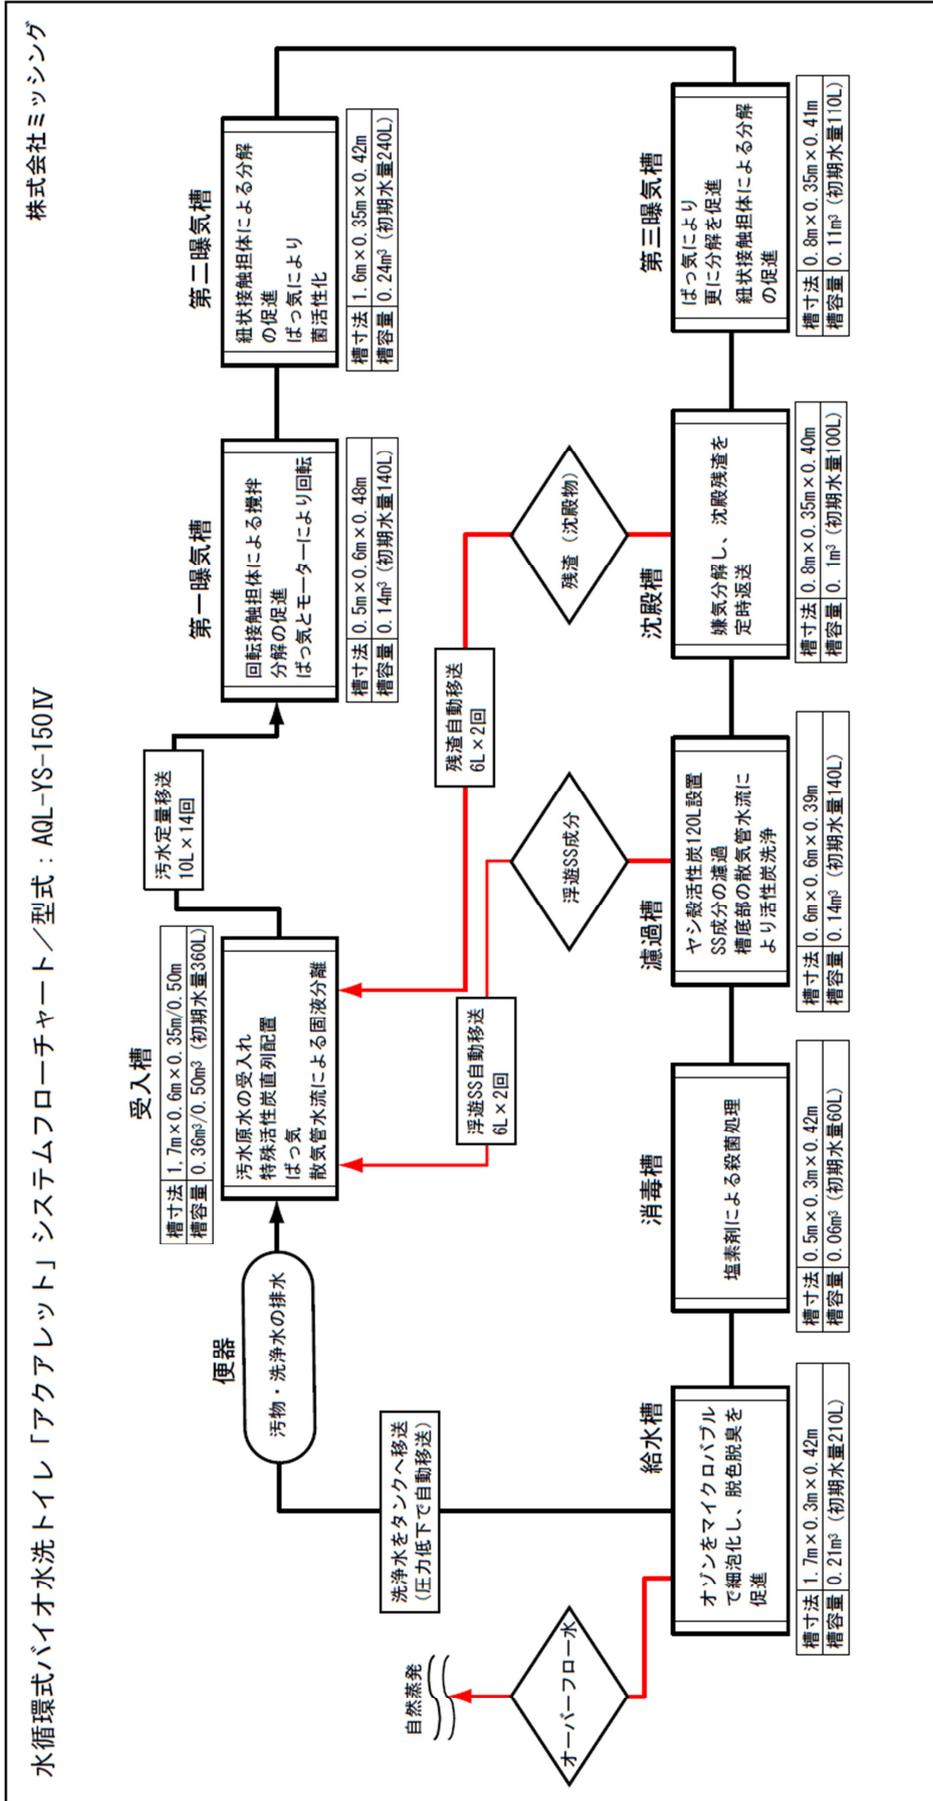
図 4-2-1 し尿処理フロー (アクアレット 男性用 (AQL-YS-150 ))

実証対象となる水使用-生物処理-プラスチック方式は、汚水を受け入れて汚物を粉砕する受入槽、回転接触材や紐状接触材で接触酸化処理を行う第一、第二、第三曝気槽、活性炭により臭気を除去する濾過槽、処理水をオゾン処理するオゾン脱色槽、塩素消毒を行う消毒槽、処理水を貯留し循環するための循環給水槽からなる。オゾン処理を行うことにより、ある一定の利用人数までは、処理水は清澄であり、塩素消毒されることから衛生学的安全性が確保されるが、それを越えた利用人数の増加に伴って洗浄水の劣化が見られる。また、利用者数の増加とともに蓄積した汚泥量の増加、循環水の濁りの増加及び臭気の発生に対し、引き抜き処分が必要となる。すなわち、本装置を運転するためには電気及び汚泥搬出のための手段が必要である。

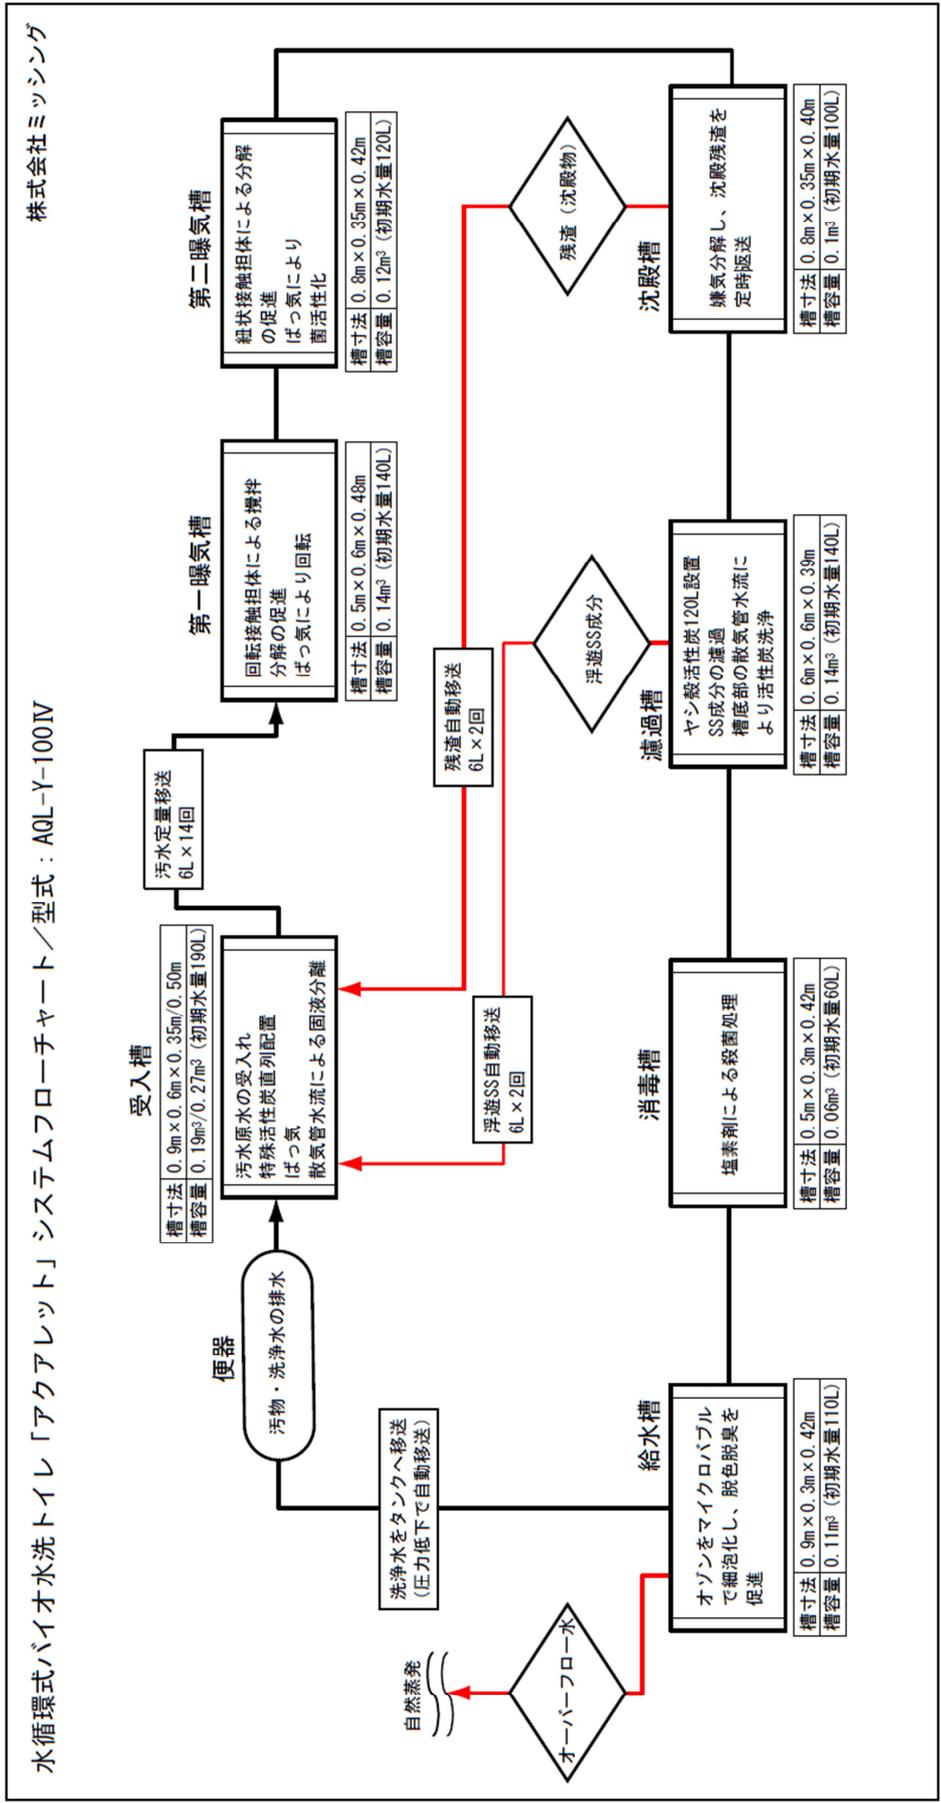
図 4-2-2 し尿処理フロー (アクアレット 女性用 (AQL-Y-100 ))

| <p>し尿処理フローおよび解説</p> | <p>図1: し尿処理フロー (アクアレット 女性用 (AQL-Y-100 ))</p> <p>便器の排泄物は、洗浄水により、受入槽に流入する。排泄物は、受入槽でばっ気により、攪拌、粉碎される。受入槽から第一曝気槽へは、ポンプにより使用頻度の低い時間帯に1日14回、1回当たり10Lの汚水が移送される。第一曝気槽では、醗酵分解菌を定着させた接触材を回転させ、有機物分解を行う。第二曝気槽では、槽内のばっ気によって、紐状接触担体に付着した生物膜により、有機物分解を促進させる。(AQL-YS-150のみ) 第三曝気槽では、ばっ気により、更に有機物分解を促進させる。沈殿槽では、曝気槽から流出した固形物を沈殿分離し、沈殿物はエアリフトポンプで受入槽へ1日2回(5分)、1回当たり約6Lが移送される。濾過槽では、発酵分解菌を定着させたヤシ殻活性炭の働きにより、SSの除去、及び汚水の臭気を吸着・除去する。ヤシ殻活性炭に捕捉されたSSは、逆洗によりエアリフトポンプで受入槽へ1日2回、1回当たり10L移送される。消毒槽では、タブレット状の塩素消毒剤により、消毒される。給水槽では、オゾン水中ポンプに接続されたマイクロバブル発生器に注入し、処理水は再び便器洗浄水として利用される。</p> |

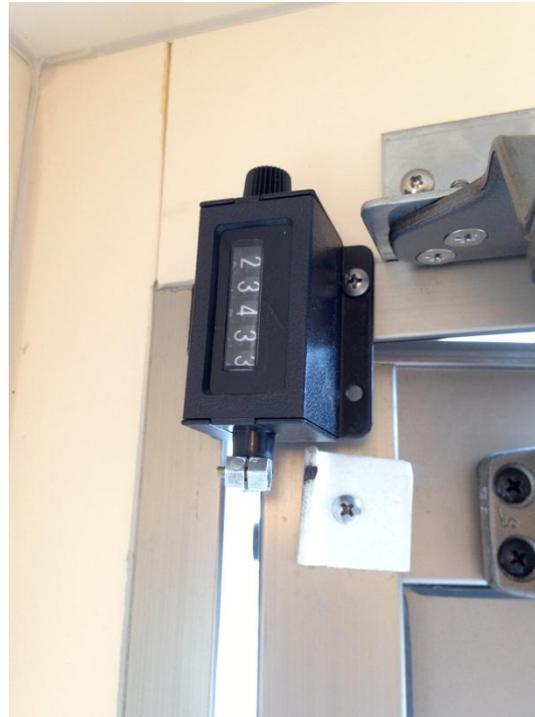
写真 5-4-1-1 利用者カウンターの設置状況

使用人数は、各トイレブース入口に設けられた利用者カウンターで計測し、求めた。利用者カウンターの設置状況を写真 5-4-1-1 に示す。

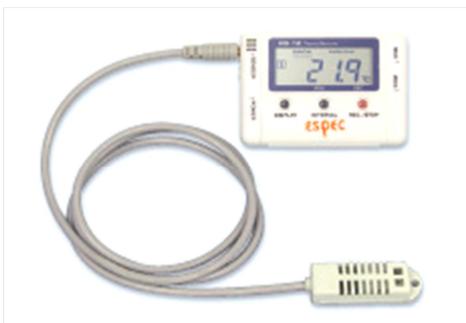
写真 5-4-1-2 温湿度センサーの外観

トイレブースの室温・湿度、処理装置内の室温・湿度、処理槽内の水温は、自動計測器を設置して1時間間隔で測定・記録した。自動計測器の外観を写真 5-4-1-2～5-4-1-3、設置状況を写真 5-4-1-4～5-4-1-6、仕様を表 5-4-1-2～5-4-1-3 に示す。

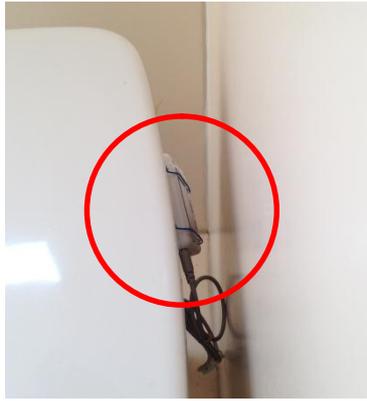
写真 5-4-1-4 トイレブースの室温・湿度  
(温湿度センサーの設置状況)

トイレブース内の温湿度センサーは、男性用および女性用トイレ洋式便器のロータンク裏の空間に、処理水槽内の温度センサーは、男性用、女性用ともに第一曝気槽、第二曝気槽、消毒槽に設置した。なお、測定期間は2013年9月3日から2014年1月27日とし、記録間隔は、表5-4-3-1に示したように1時間間隔とした。

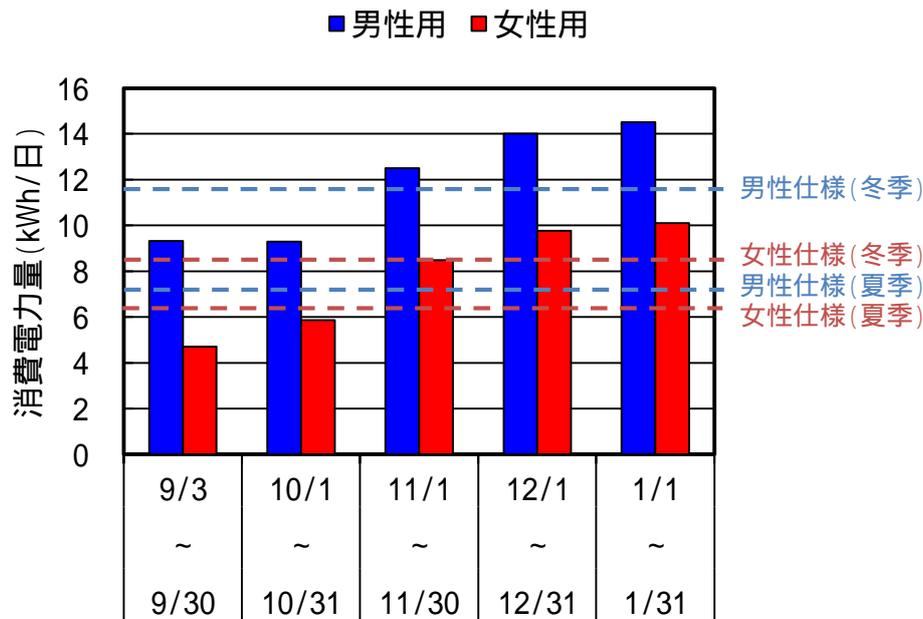
図 6-1-1-3 消費電力量の変化

1 日あたりの消費電力量の変化をみると、男性用、女性用ともに外気温等が低下した 11 月以降増加傾向が認められた。これは、水温が 25 以下になると受入槽内のヒーターが稼働する設定となっており、外気温とともに槽内水温が低下した 11 月以降、頻りにヒーターが稼働したためと考えられる。

次に、1 日あたりの消費電力量の変化を図 6-1-1-3 に示す。図中の消費電力量は表 6-1-1-2 に示した各期間の 1 日あたりの消費電力量 ( 日平均消費電力量 ) を表しており、また、図中の男性仕様および女性仕様の破線は、表 4-2-3 に示した夏季、冬季それぞれの消費電力量/d ( 仕様値 ) を表している。

装置の仕様では、1日あたりの消費電力量は、男性用が(夏季)8.98kWh/日、(冬季)13.30kWh/日、女性用が(夏季)7.66kWh/日、(冬季)10.07kWh/日である。それに対し、男性用の測定値は、9月～10月において夏季の仕様値よりも高く、11月以降では冬季の仕様値を上回った。女性用の測定値は、9月～10月において夏季の仕様値よりも低く、11月は冬季の仕様値とほぼ一致し、さらに12月以降では冬季の仕様値を上回った。このように、装置の仕様として示されている数値と測定値に差異が認められる結果となり、特に、12月以降の水温が低下する時期においては仕様値を上回る電力を消費する傾向が認められた。男性用、女性用ともに冬季において仕様値よりも消費電力量が多かった原因として、実際の受入槽ヒーターの稼働率が、仕様に示されたヒーターの稼働率(30%)よりも高かったこと、トイレブースにおいて配管内の凍結に対処するため、仕様には示されていない室内用ヒーター(男性用に600Wh×2台、女性用に600Wh×1台)を設置し稼働させたことが考えられる。想定される受入槽ヒーターの稼働率を検討し、装置の仕様における消費電力量について見直す必要がある。

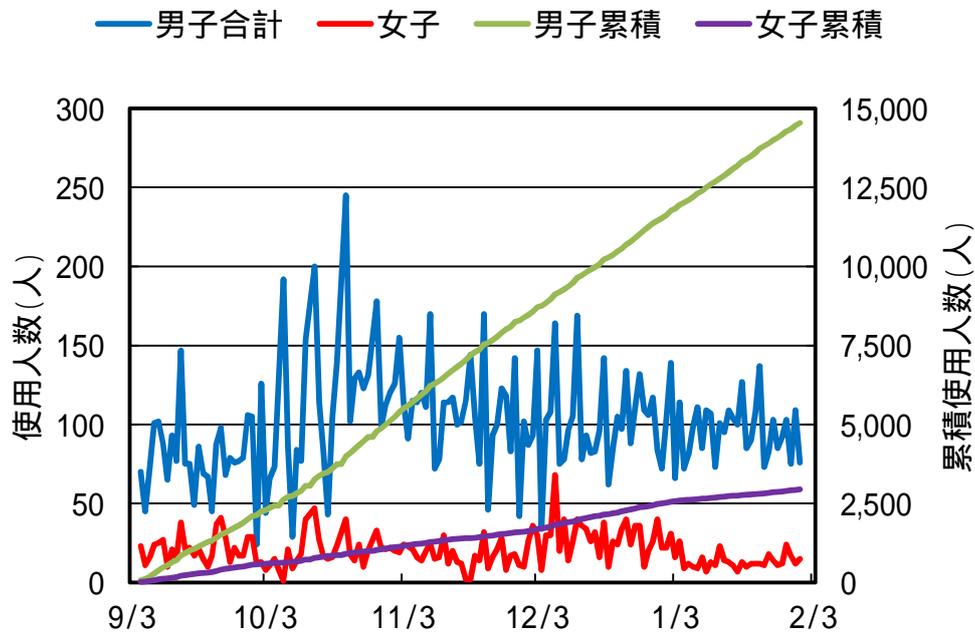
図6-1-1-4 使用人数の推移

実証試験期間における男性用および女性用のトイレの使用人数および累積使用人数の推移を図6-1-1-4に示す。なお、男性用は、トイレブースが大便器(洋式)と小便器に分けられており、それぞれ利用者カウンターにより使用人数が把握されているので、その合計を「男性合計」とし、男性用の使用人数とした。

実証試験期間の使用人数の合計は男性用(大小便器合計)14,533人、女性用2,944人、1日あたりの平均使用人数は男性用100人/日、女性用20人/日であった。また、この期間の最高使用人数は、男性用169人/日(12/12)、女性用69人/日(12/7)であった。

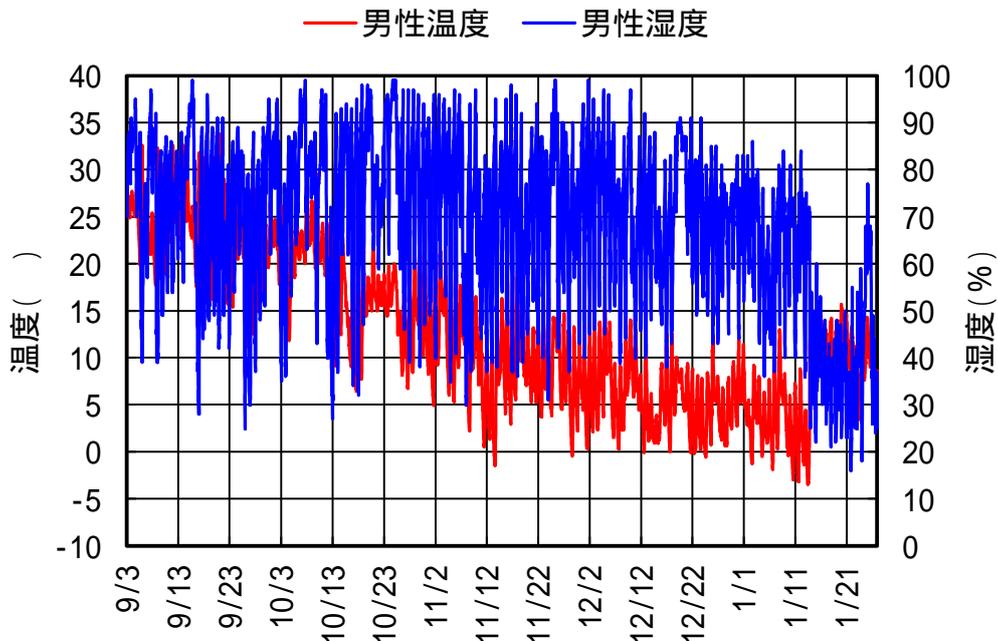
図6-3-1-1 室温、湿度の変化(男性用)

実証試験期間中(2013年9月3日~2014年1月27日)におけるトイレブース内の室温、湿度の変化を図6-3-1-1および図6-3-1-2に示す。

室温は、男性用が最高33.8、最低-3.5、女性用が最高33.6、最低-4.4であり、湿度は、男性用が16~99%、女性用が10~99%で推移した。

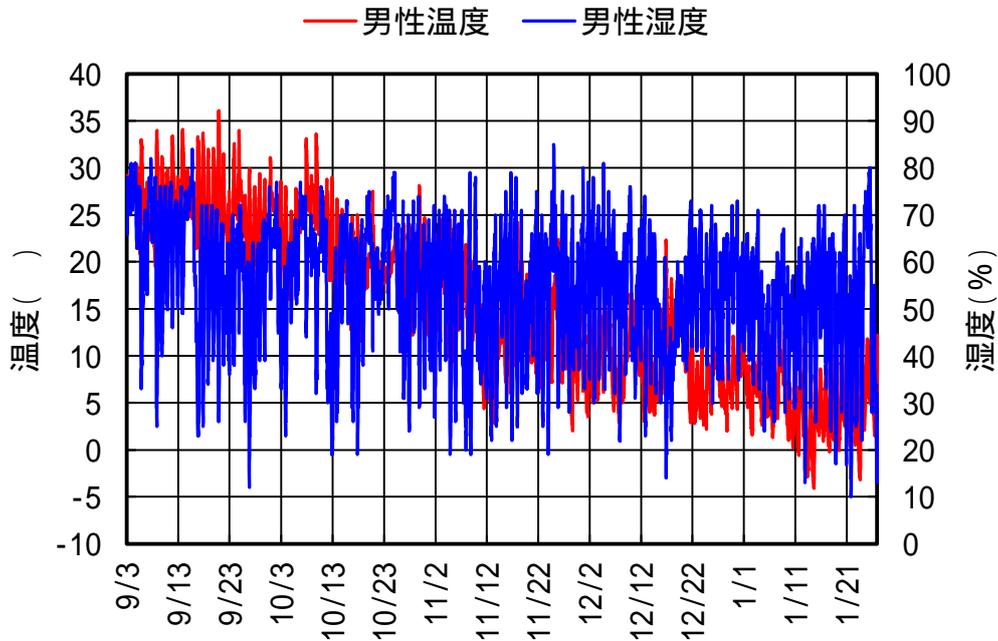
図6-5-1-1 処理装置内の温度、湿度の変化(男性用)

実証試験期間中の8月9日から1月9日における処理装置内の温度、湿度の変化について、男性用を図6-5-1-1、女性用を図6-5-1-2に示す。

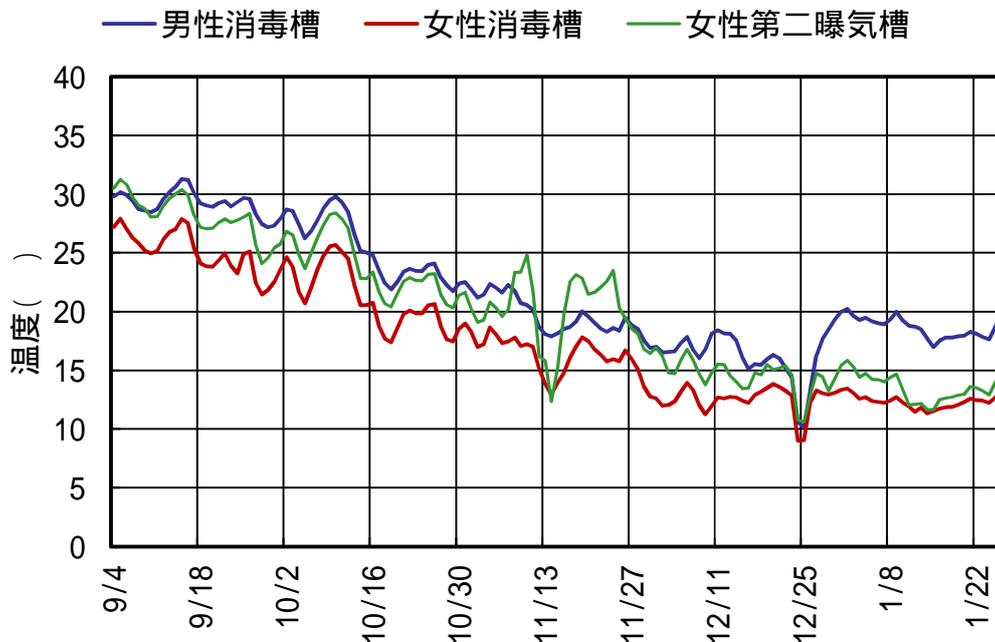
図 6-5-1-3 処理槽内水温 (日間平均値) の推移

実証試験期間中における処理槽内の水温の変化について、図 6-5-1-3 に示す。なお、測定箇所は男性用、女性用ともに第一曝気槽、第二曝気槽、消毒槽としていたが、温度センサーの故障によるデータの欠損がみられたため、男女の消毒槽および女性用の第二曝気槽における測定結果のみ示す。また、グラフは日間平均値の推移を表している。

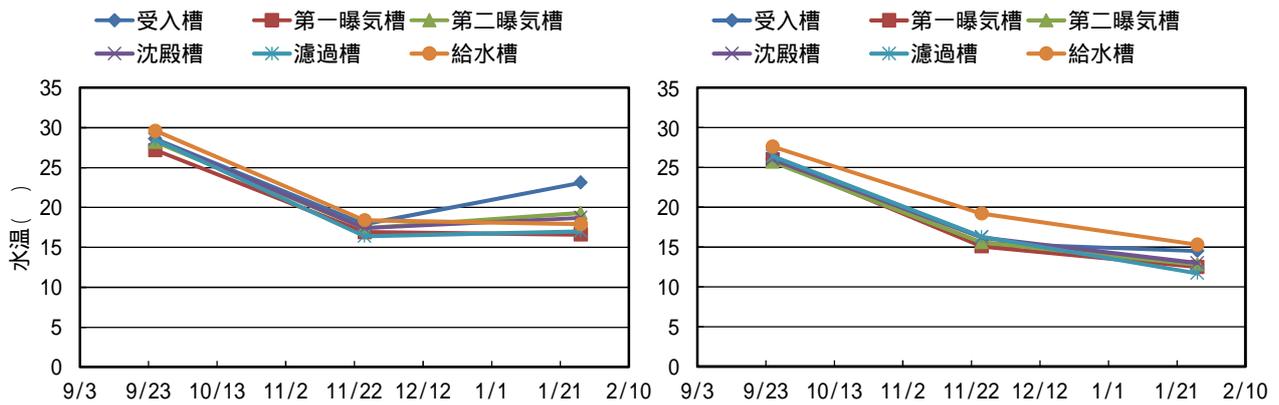
図 6-5-1-4 水温の変化 (左：男性用 右：女性用)

ヒーターが稼働していた第 3 回専門維持管理においては、受入槽の水温が他の単位装置と比較してやや高い水温を示していた。また、女性用では、給水槽が他の単位装置よりもやや水温が高かった。第一曝気槽から濾過槽までの処理工程では水温差がほとんど認められなかった。

第 3 回専門維持管理においては男性用の水温が女性用よりも 5 程度高く、男性用のほうがヒーターの影響が大きくあらわれていた。

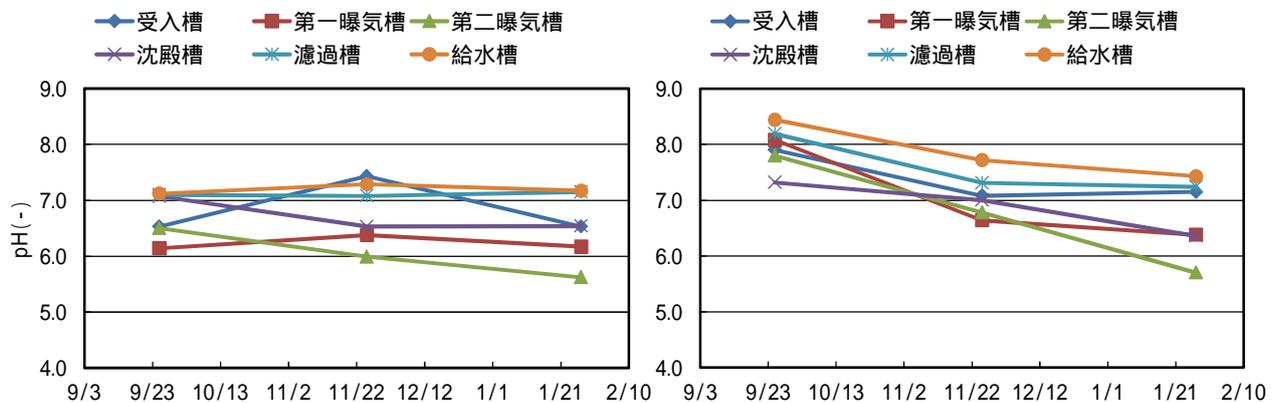
図 6-5-1-5 pH の変化 (左：男性用 右：女性用)

男性用は実証試験期間を通して 6~7 の pH を示しており、女性用については第 1 回専門維持管理の際に槽内水全体の pH がやや高かった。単位装置間の pH の変化をみると、第一曝気槽および第二曝気槽において値が小さく、ろ過槽および給水槽において値が大きい傾向が認められた。このことから、第一曝気槽、第二曝気槽において硝化反応が進行し、濾過槽において脱窒反応が進行していることが推察される。

男性用、女性用ともに、第 2 回専門維持管理と第 3 回専門維持管理の間で汚泥の引抜きが実施されているが、その影響は pH にはあらわれなかった。

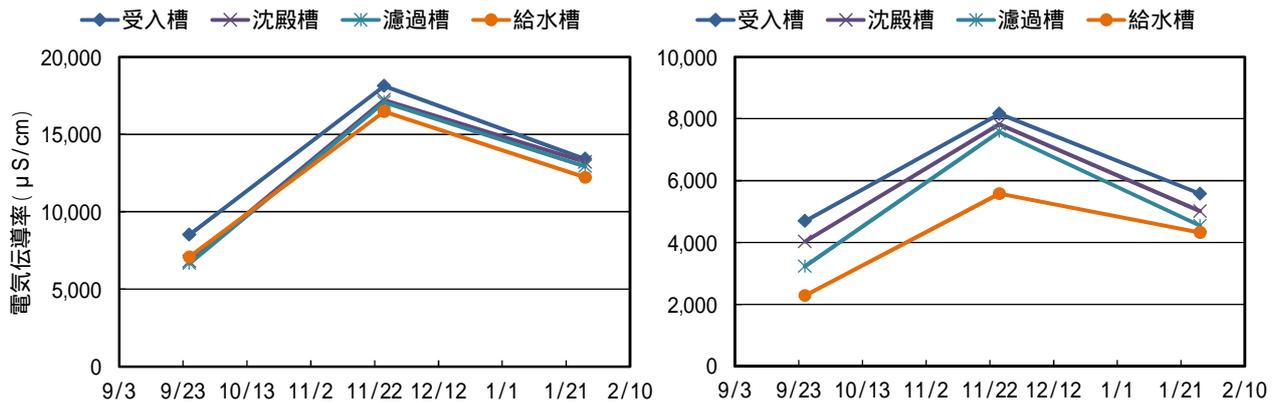
図 6-5-1-6 電気伝導率の変化 (左：男性用 右：女性用)

槽内の電気伝導率の変化を図 6-5-1-6 に示す。

第 1 回専門維持管理から第 2 回専門維持管理にかけて電気伝導率の上昇が認められ、その後、汚泥の引抜きと水道水の補充を行ったため、値の低下が認められた。

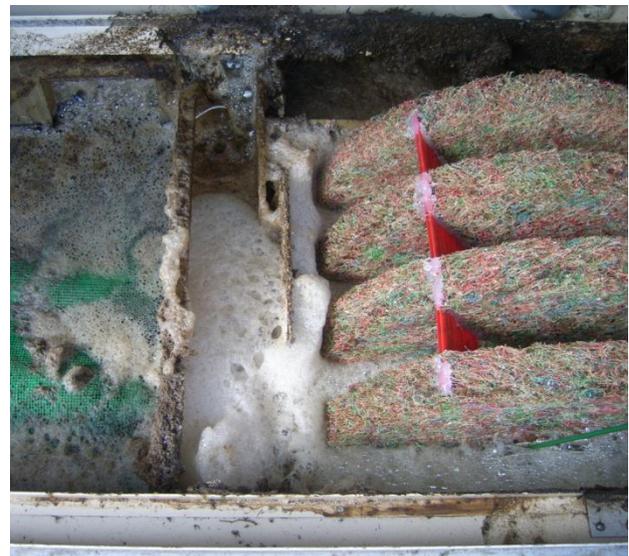
図 6-5-1-7 発泡の様子

男性用、女性用ともに第一曝気槽および第二曝気槽において、図 6-5-1-7 に示すように著しい発泡が認められ、発泡物質が隔壁を乗り越えた形跡が確認された。装置外へ発泡物質が流出するような現象は確認されなかったが、維持管理作業性を考慮すると、発泡対策が必要である。

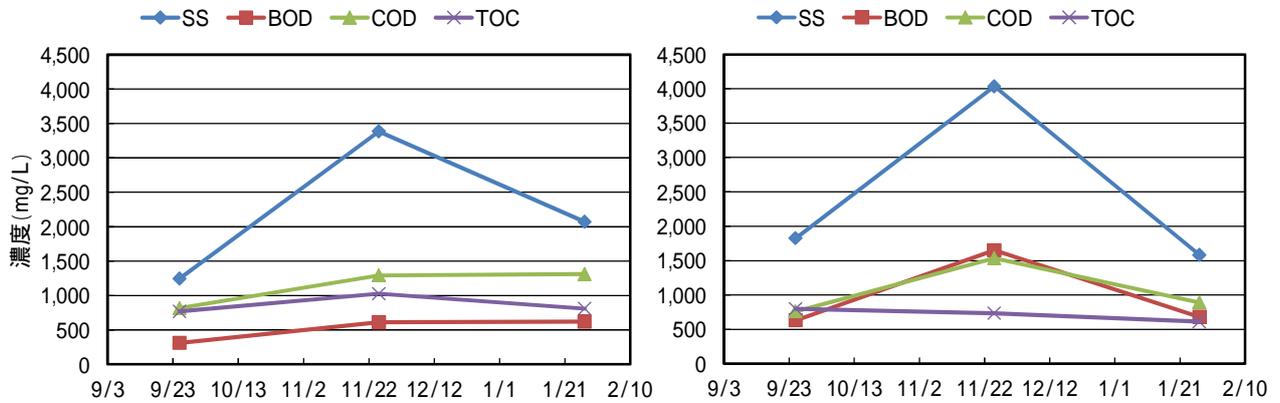
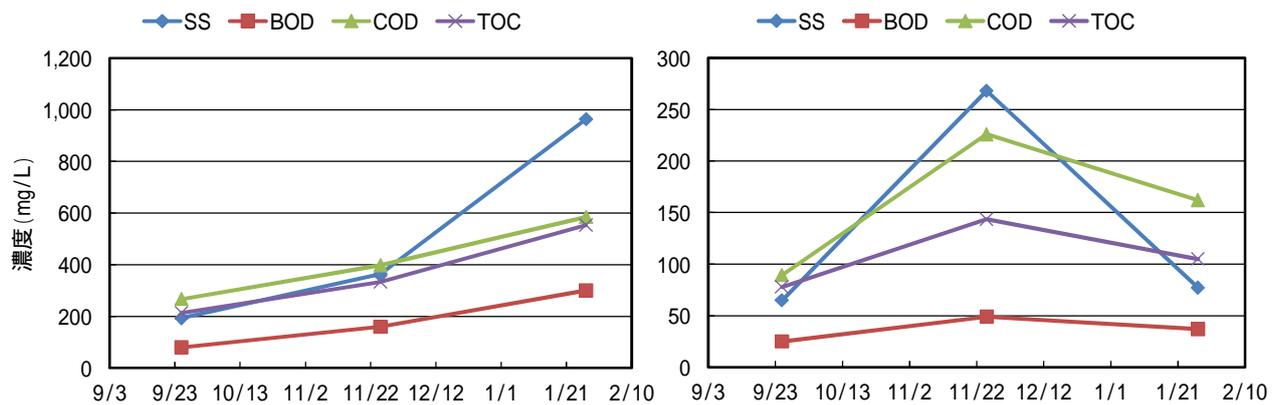
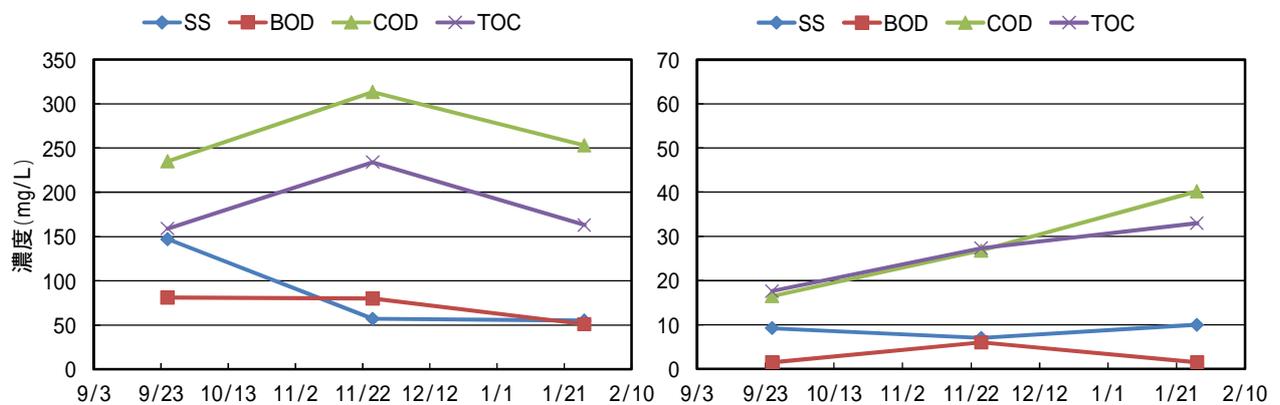
第一曝気槽槽内水、沈殿槽流出水、給水槽槽内水の SS、BOD、COD、TOC の変化を図 6-5-2-1 ~ 6-5-2-3 に示す。

SS 及び有機物成分は男性用、女性用ともに、処理過程において減少傾向を示し、生物処理が進行していることが確認された。

男性用については給水槽槽内水(循環水)のBODがすべての調査時において申請された性能提示値である20mg/Lを上回っており、所期の性能を発揮することはできなかった。6-2-4で述べたとおり、実証試験期間中に男性用ユニットにおいては種々のトラブルが発生しており、これらが水質の悪化を招いた原因の一つと考えられる。特に、回転体の停止、受入槽から濾過槽へのスカムの移流に伴う過部における短絡、オゾン発生装置の故障によってSS、有機物の除去が不十分になったと考えられる。また、N-BODが高濃度であったことも性能提示値を上回った原因の一つである。給水槽槽内水の浮遊物中には硝化細菌が多量に含まれていると推察され、さらにNH<sub>4</sub>-Nがきわめて高濃度であったためN-BODが高濃度に検出されたと考えられる。

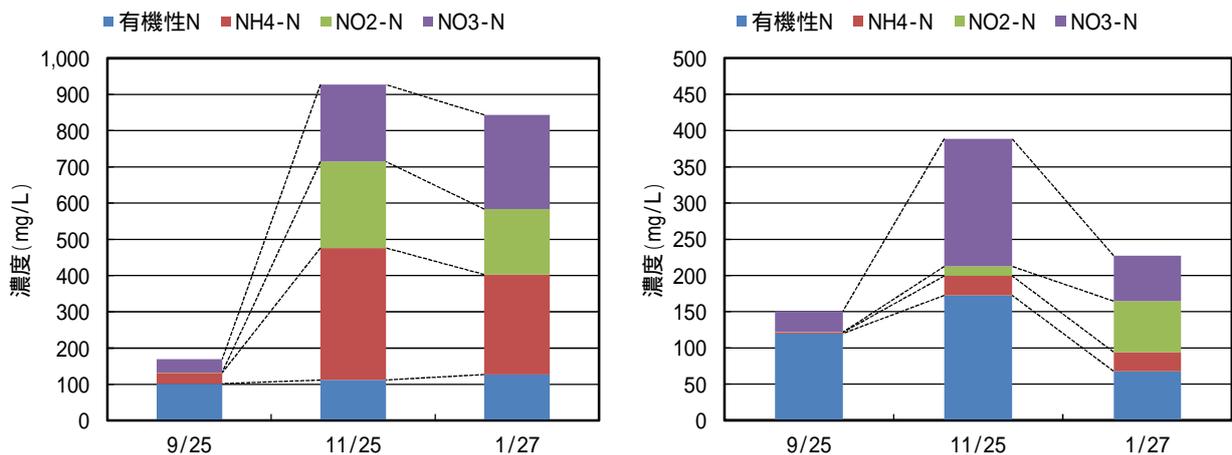
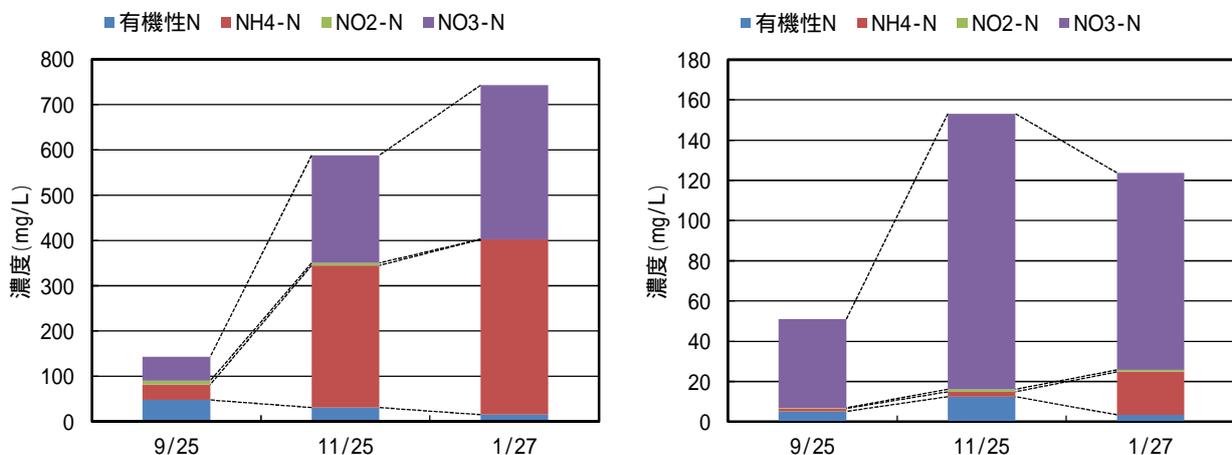
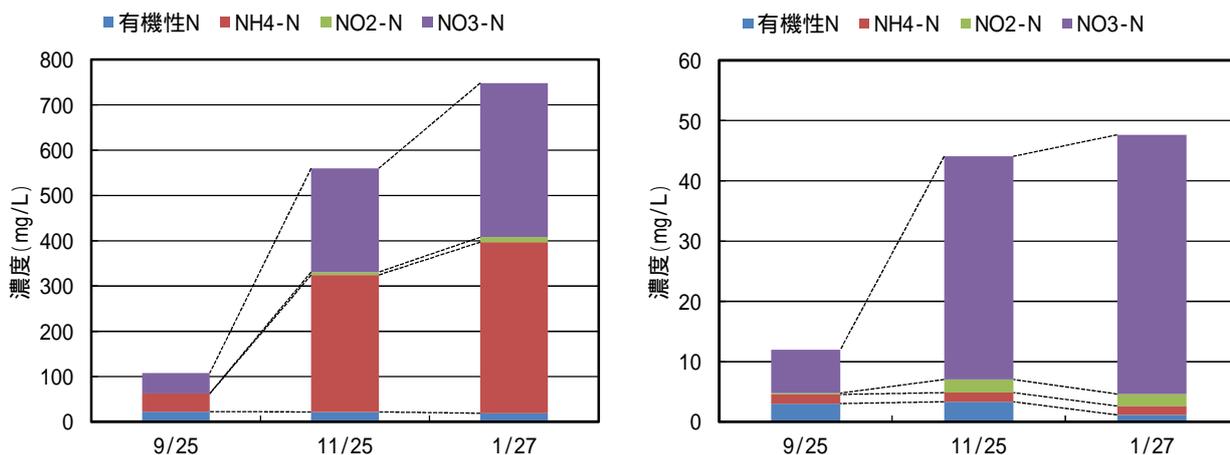
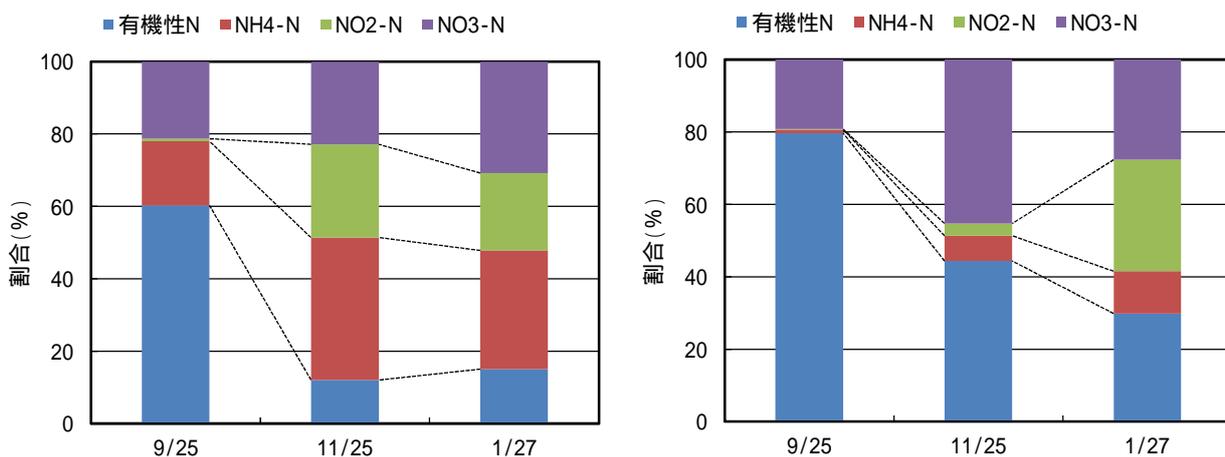
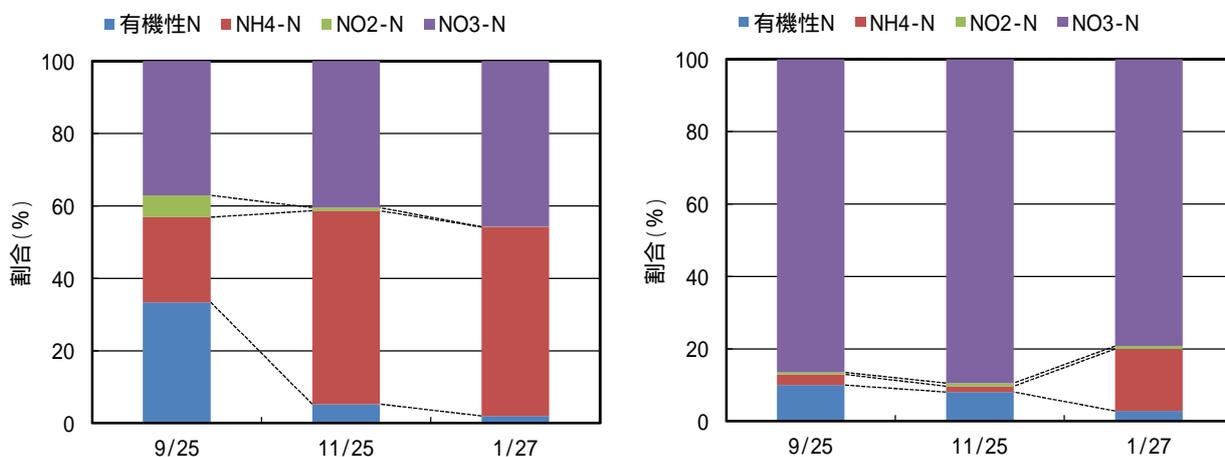
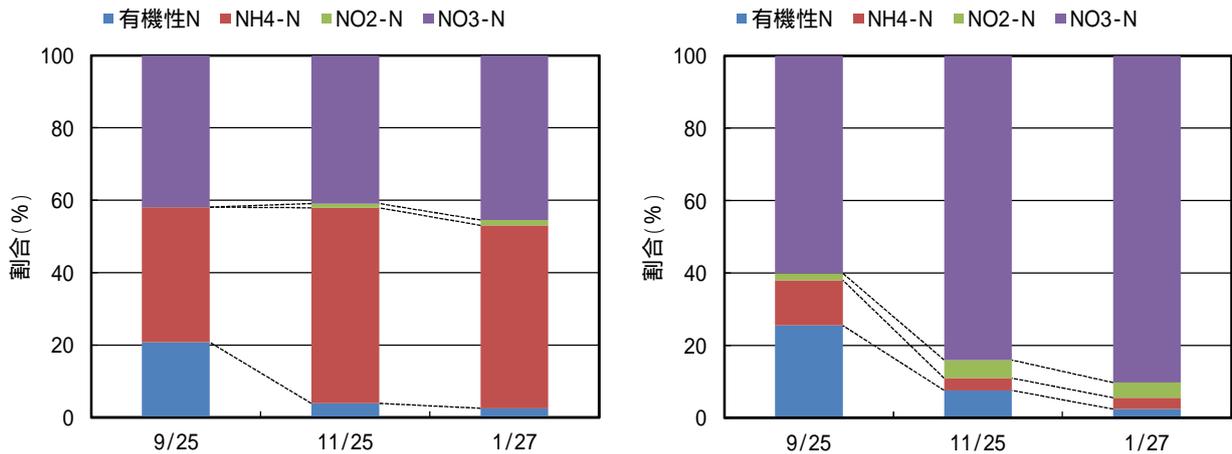
第一曝気槽槽内水、沈殿槽流出水、給水槽槽内水の有機性窒素および無機性窒素(アンモニア性窒素、亜硝酸性窒素、硝酸性窒素)の変化を図6-5-2-4~6-5-2-6に示す。

次に、第一曝気槽槽内水、沈殿槽流出水、給水槽槽内水の有機性窒素および無機性窒素（アンモニア性窒素、亜硝酸性窒素、硝酸性窒素）の割合の変化を図 6-5-2-7 ~ 6-5-2-9 に示す。

男性用は、累積使用人数の増加に伴って T-N が上昇する傾向が認められ、沈殿槽流出水および給水槽槽内水については、汚泥引抜き後もかなり高い値を示した。いずれの試料も NH<sub>4</sub>-N と NO<sub>x</sub>-N の割合が同程度となっている。NH<sub>4</sub>-N が高いことから、クロラミンの生成に伴う消毒効果の低下が懸念される。

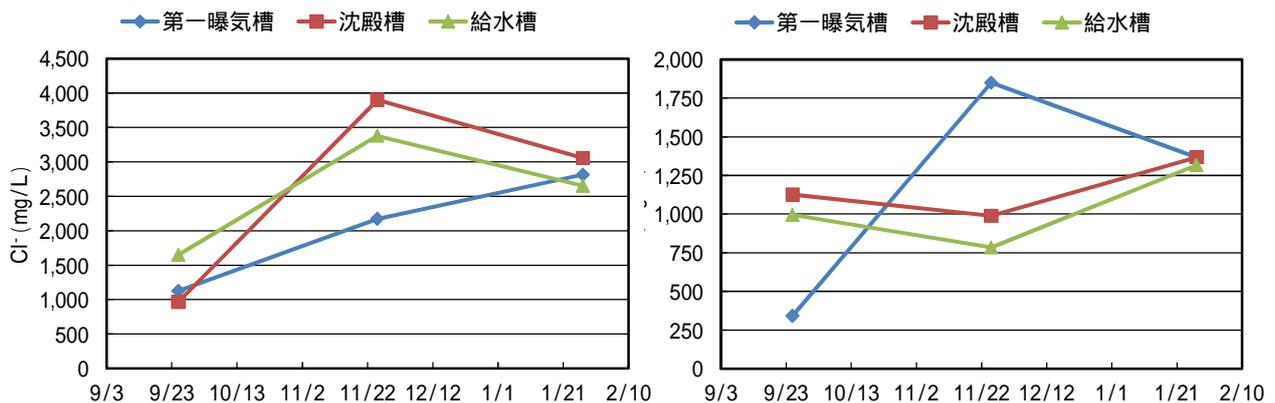
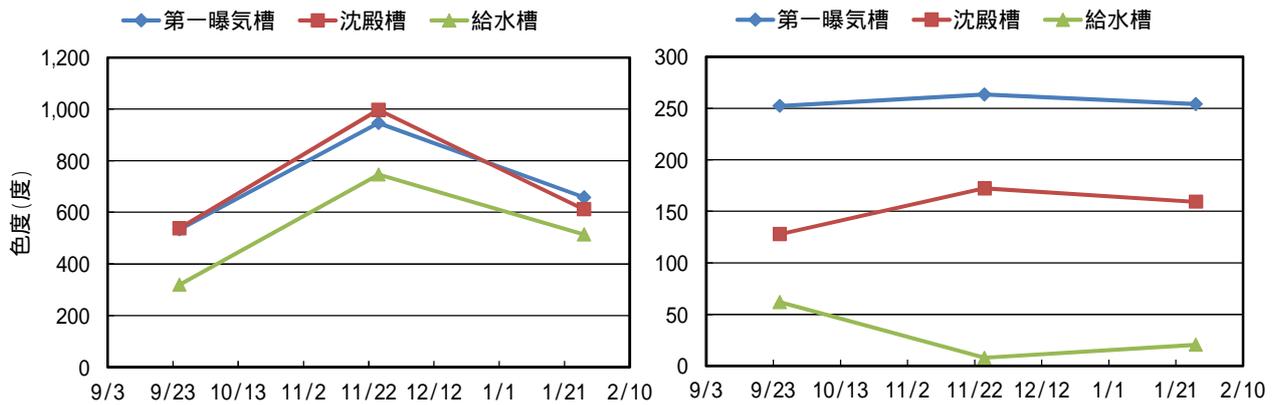
第一曝気槽槽内水、沈殿槽流出水、給水槽槽内水の塩化物イオンの変化を図 6-5-2-10、色度の変化を図 6-5-2-11 に示す。

塩化物イオンは、本来、累積使用人数と比例して上昇するはずであるが、本実証試験においては、その推移が単位装置ごとにばらついており、明確な傾向は認められなかった。

色度については、活性炭、オゾンによる脱色効果が確認され、特に女性用の給水槽槽内水については、実証試験期間をとおして色度が低く、特に、第 2 回および第 3 回専門維持管理の際はきわめて良好な脱色処理が進行していた。一方、男性用の給水槽槽内水は常に高く、十分な脱色効果が得られたとは言い難かった。

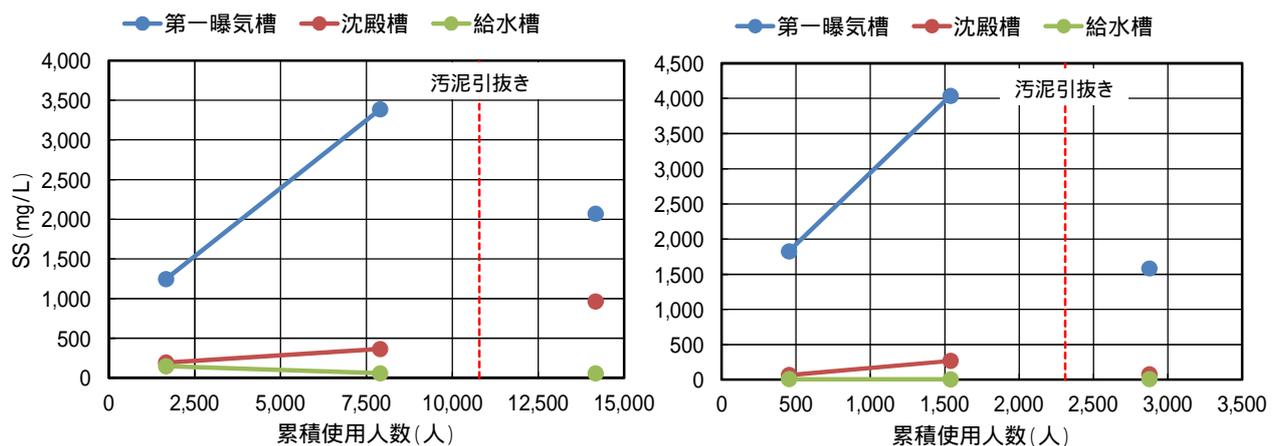
図 6-5-2-12 累積使用人数と SS の関係 (左: 男性用 右: 女性用)

累積使用人数と固形物の関係を図 6-5-2-12 に示す。

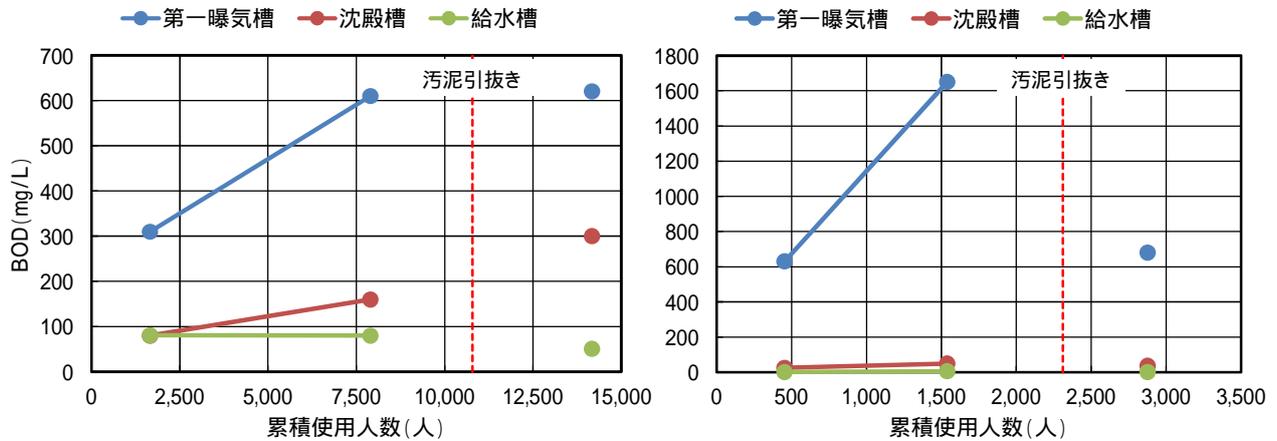
図6-5-2-13 累積使用人数とBODの関係(左:男性用 右:女性用)

累積使用人数とBODの関係を図6-5-2-13に示す。

---

累積使用人数と BOD の関係において、男性用の給水槽槽内水（循環水）の BOD が循環水の性能提示値である 20mg/L を上回っていた。前述のトラブルが水質の悪化を招いた原因の一つと考えられる。

女性用については、給水槽槽内水（循環水）の BOD がきわめて低かったことから、低負荷条件においては清澄な循環水が得られることが実証された。

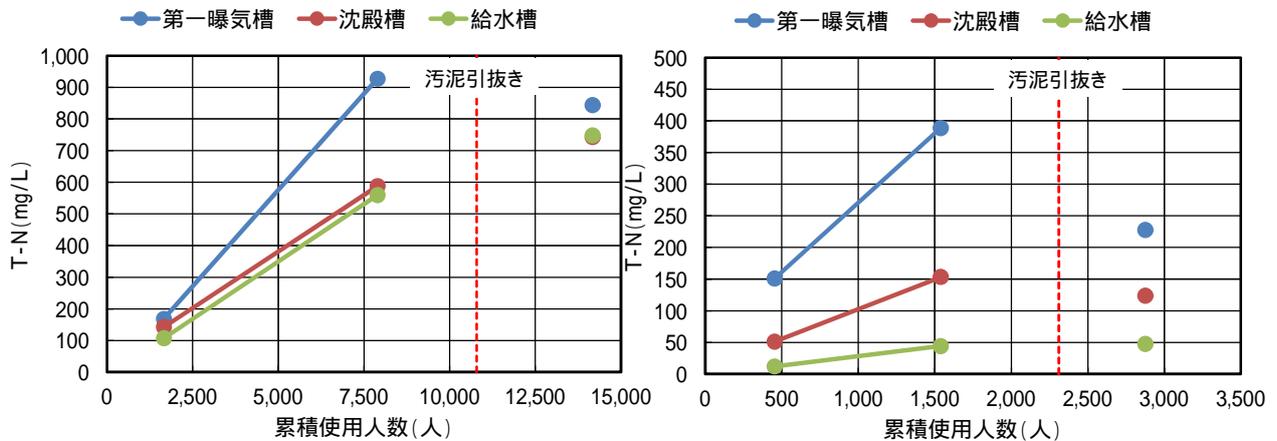
図6-5-2-14 累積使用人数とT-Nの関係(左:男性用 右:女性用)

累積使用人数と全窒素の関係を図6-5-2-14に示す。

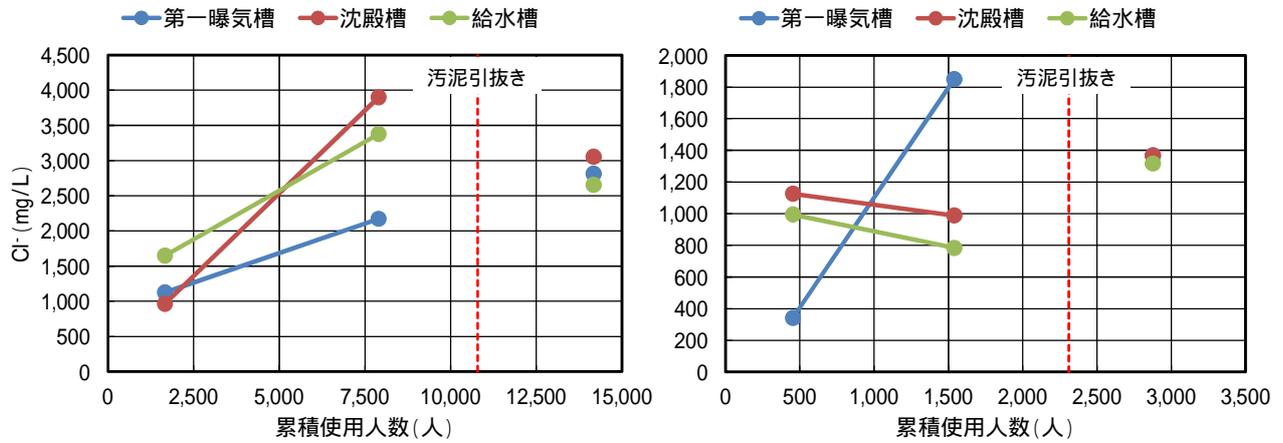
図 6-5-2-15 累積使用人数と塩化物イオンの関係

累積使用人数と塩化物イオンの関係を図 6-5-2-15 に示す。
