平成26年度環境技術実証事業

自然地域トイレし尿処理技術分野 実証試験結果報告書

実証機関 : 特定非営利活動法人 山のECHO
環境技術開発者 : 株式会社ビオ・ミクト
技術・製品の名称 : 移動式循環型水洗バイオトイレシステム
(水使用-生物処理-バイオチップ)
実証試験実施場所 : 千葉県館山市宮城 沖ノ島渡り口付近
実証番号 : 030-1401

平成26年度 実証試験 (No.030-1401)

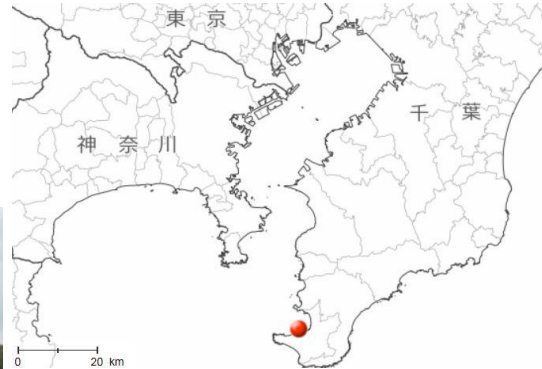
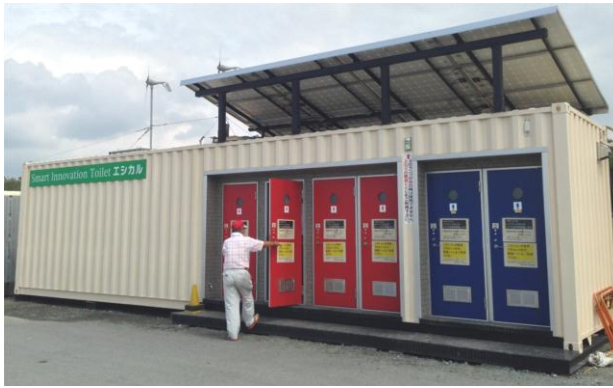
写真上： 設置場所周辺の様子

写真下 実証装置を正面から望む

（赤：女性用、青：男性用）

撮影日：写真上（平成 27 年 2 月 11 日）、写真下（平成 26 年 8 月 25 日）
