平成26年度環境技術実証事業

自然地域トイレし尿処理技術分野 実証試験結果報告書

実証機関 : 特定非営利活動法人 山のECHO
環境技術開発者 : 株式会社ビオ・ミクト
技術・製品の名称 : 移動式循環型水洗バイオトイレシステム
(水使用-生物処理-バイオチップ)
実証試験実施場所 : 千葉県館山市宮城 沖ノ島渡り口付近
実証番号 : 030-1401

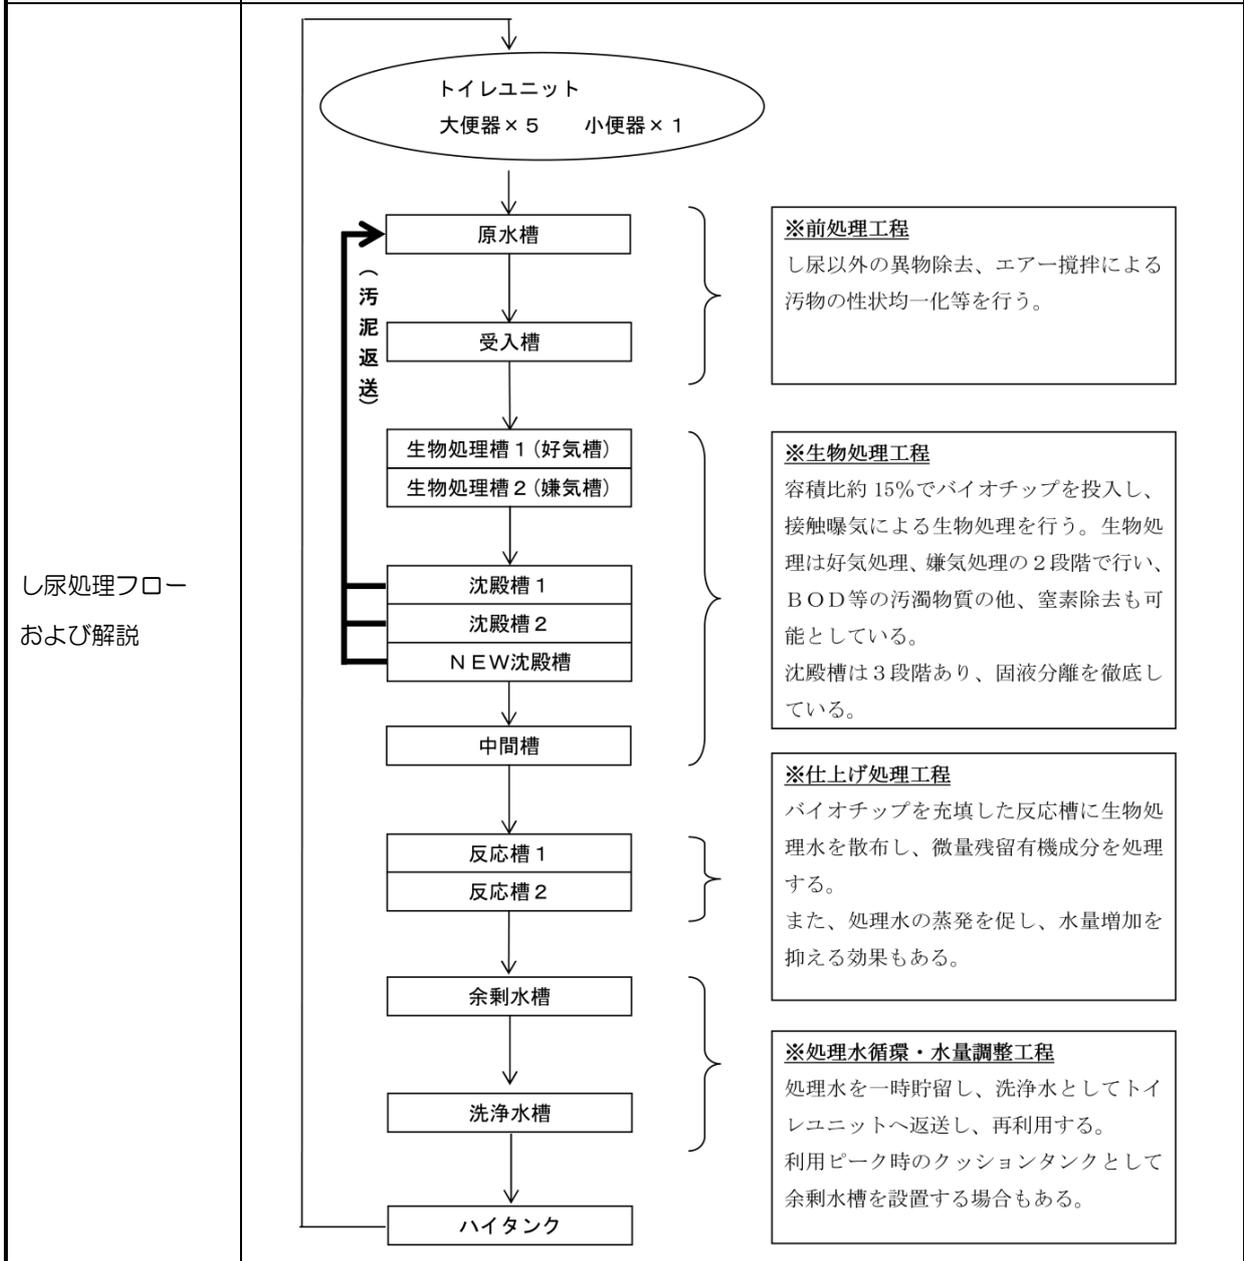
本実証装置は、生物処理工程における好気処理及び嫌気処理の2段階処理により、有機物等の汚濁物質のほか、窒素除去も期待している。また、固液分離を確実にするため、沈殿槽を3段階で設計している。バイオチップを充填した反応槽に散布することで、処理水をより高度なものとしている。仕上げ処理された処理水は、トイレ洗浄水として循環使用する。

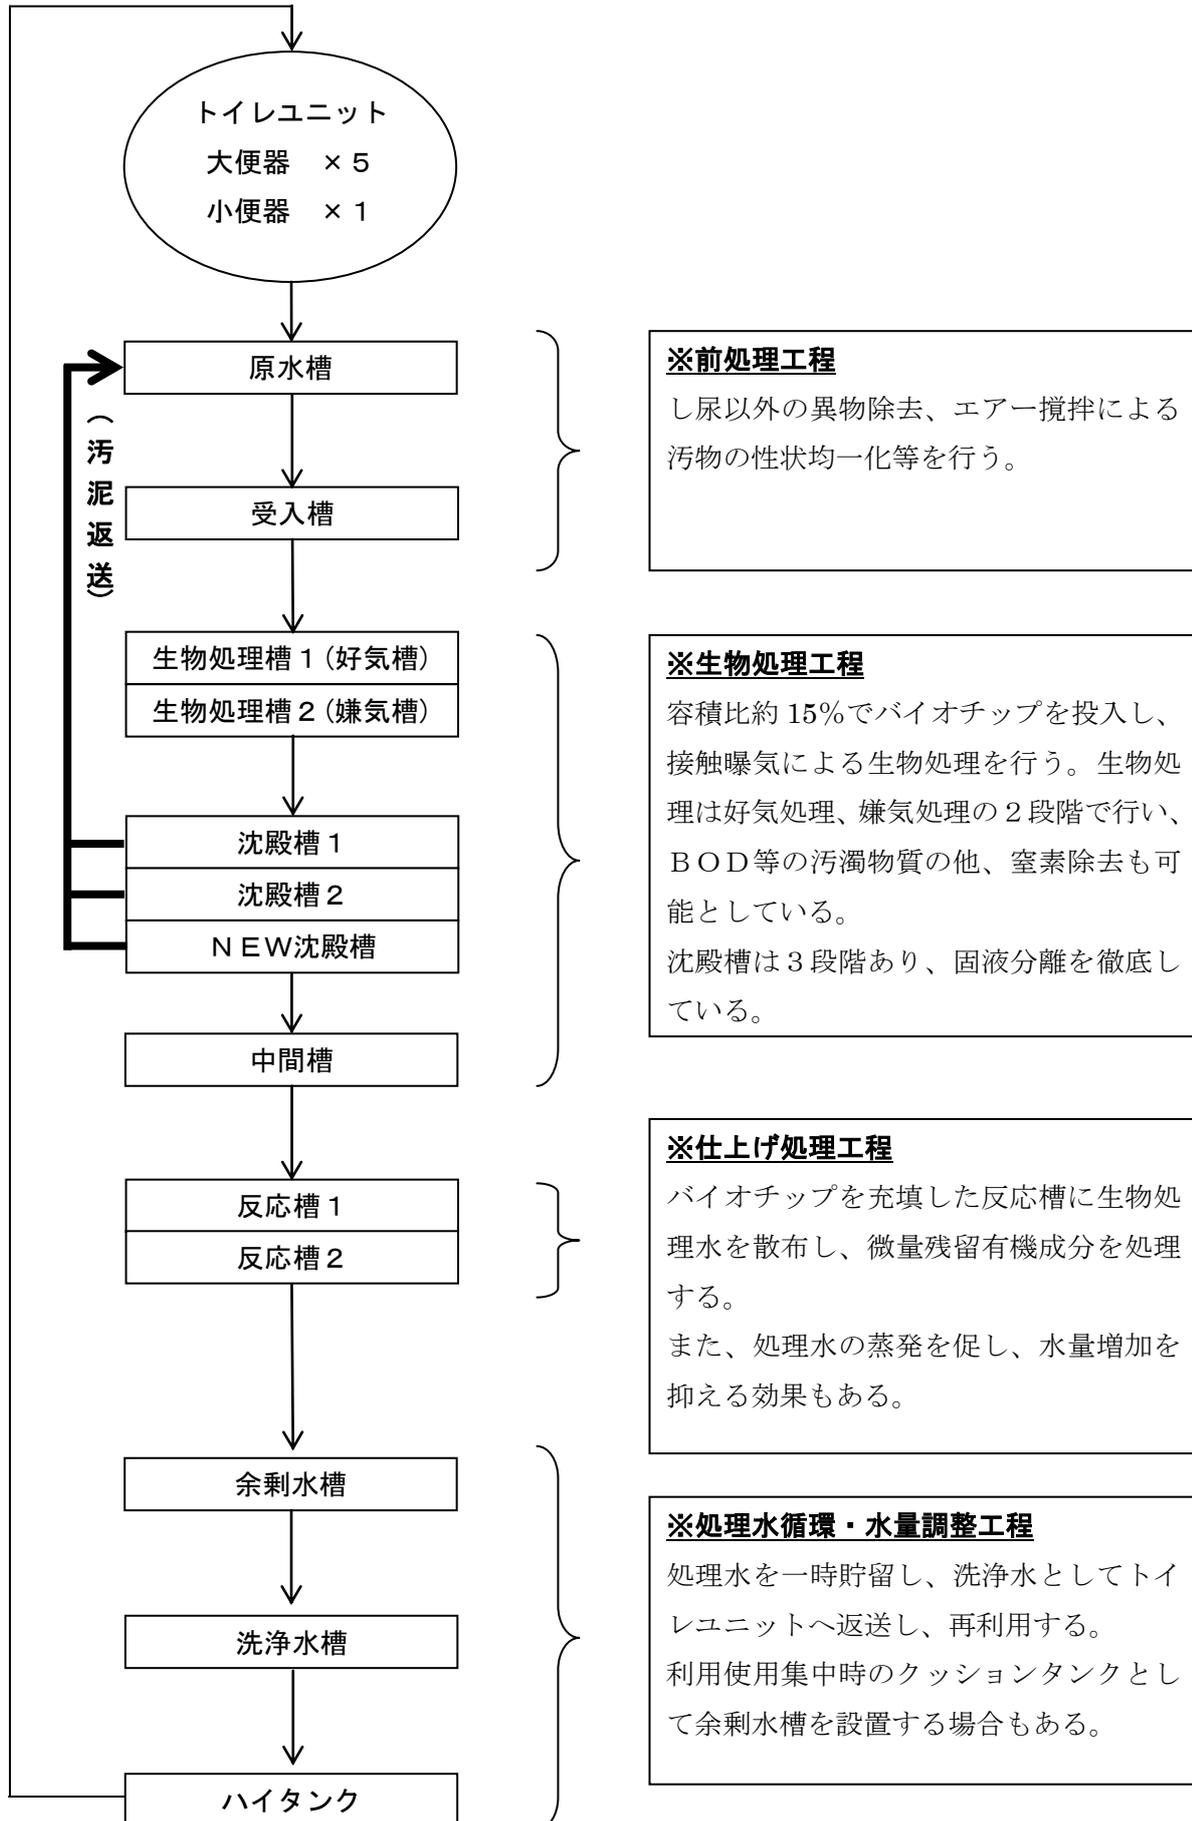
図 4-2-1 し尿処理フロー

実証対象となる水使用-生物処理-バイオチップ方式は、トイレ汚水を受入・前処理する工程（原水槽及び受入槽）、生物処理工程（生物処理槽、沈殿槽）、仕上げ処理工程（反応槽）、処理水再利用工程（ハイタンク、余剰水槽）で構成されている。生物処理工程ではバイオチップを接触材とした接触曝気方式で、好気処理及び嫌気処理を行う。よって、BOD等の汚濁物質のほか、窒素の除去も行われ、また大腸菌群も不活化される。生物処理後はバイオチップを充填した反応槽に生物処理水を散布する仕上げ処理を行い、再利用（トイレ洗浄水）可能となる処理水を得る。本技術は基本的に処理水再利用のクローズドシステムであるが、使用回数増加に伴い、汚泥の蓄積、循環水の濁り、難分解性物質等の濃縮が進行するため、汚泥等の引き抜き処分が必要となる。

本実証装置の仕様について、**図 4-2-1**にし尿処理フロー、**図 4-2-2**に設計フロー、**図 4-2-3**に処理装置の実寸と有効容積、**図 4-2-4**にシステム構成図、**表 4-2-1**、**4-2-2**に技術仕様を示す。また、標準設計図については**図 4-2-5**～**4-2-8**に示す。

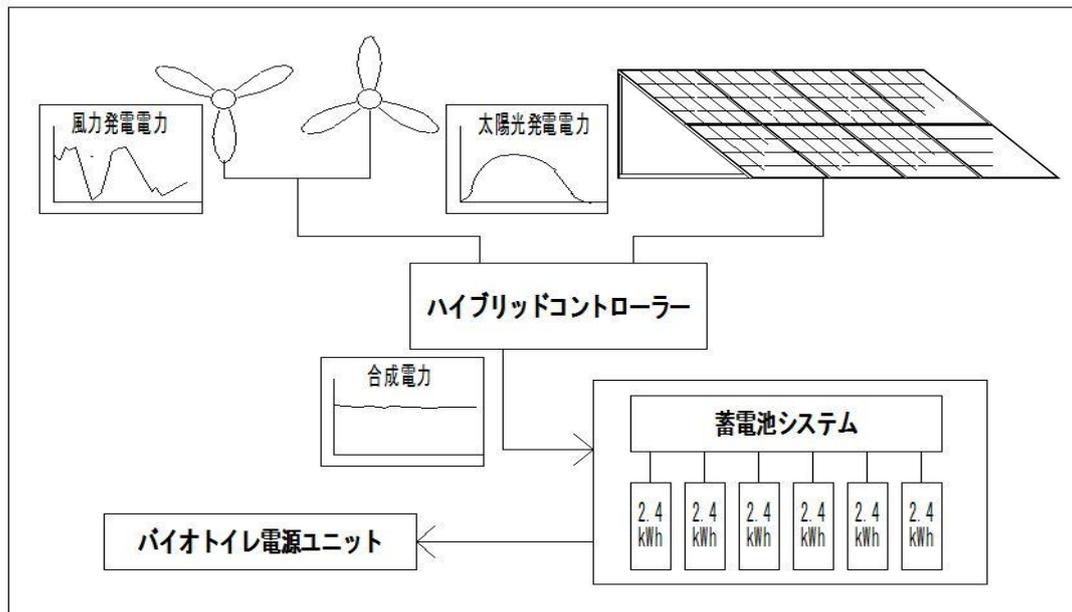
図 4-2-4 システム構成図

- ※太陽光発電 3.12 kWh (260W × 12)
- ※風力発電 0.6 kWh (300W × 2)
- ※リチウムイオン電池容量 28.44 kWh

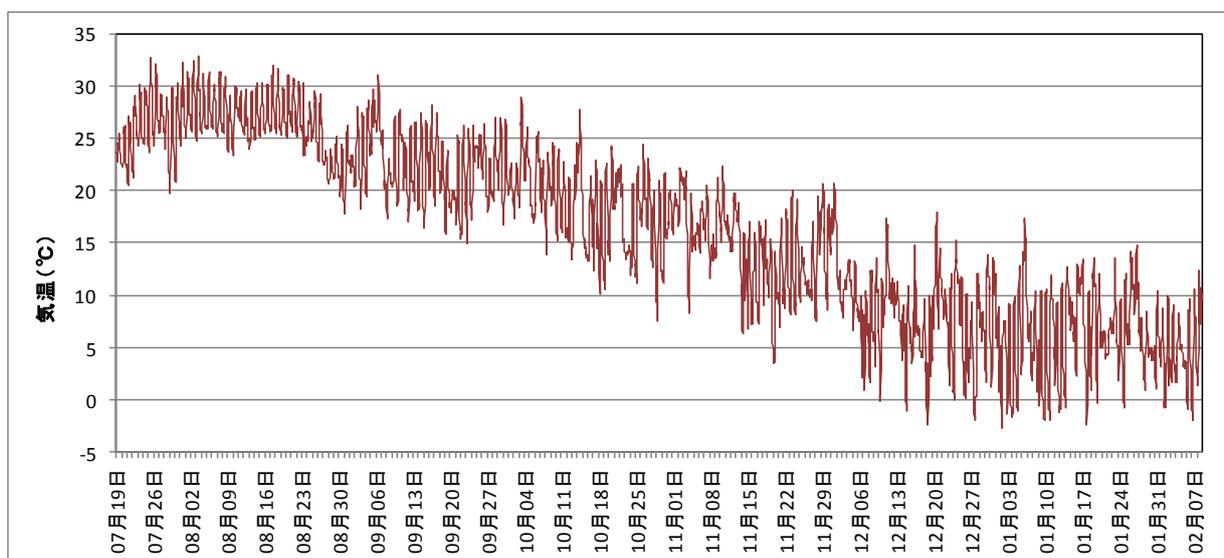
図 6-1-1-1 館山气象台における気温データ

参考として、実証試験期間における館山气象台（北緯 34 度 59.2 分、東経 139 度 51.9 分、標高 5.8m：実証装置から直線距離で約 5km 地点）の月ごとの気温、降水量、湿度を図 6-1-1-1～6-1-1-2 に示す。データは気象庁ホームページ気象統計情報 (<http://www.jma.go.jp/jma/menu/report.html>) から引用した。

実証対象装置が設置されている場所の気象条件として、館山气象台（北緯 34 度 59.2 分、東経 139 度 51.9 分、標高 5.8m）の気象データを「気象庁ホームページ気象統計情報」より引用した。館山气象台は実証対象装置設置場所から直線距離で約 5km の地点であり、気象条件に大きな差はないと考えられる。実証対象装置の利用ピークである 7 月下旬から 8 月にかけては概ね 25~30℃程度の気温である。12 月を過ぎると気温は 10℃以下となり、最低気温は氷点下となる場合がある。

実証試験期間における最高気温は 31.0℃、最低気温は-2.7℃であった。

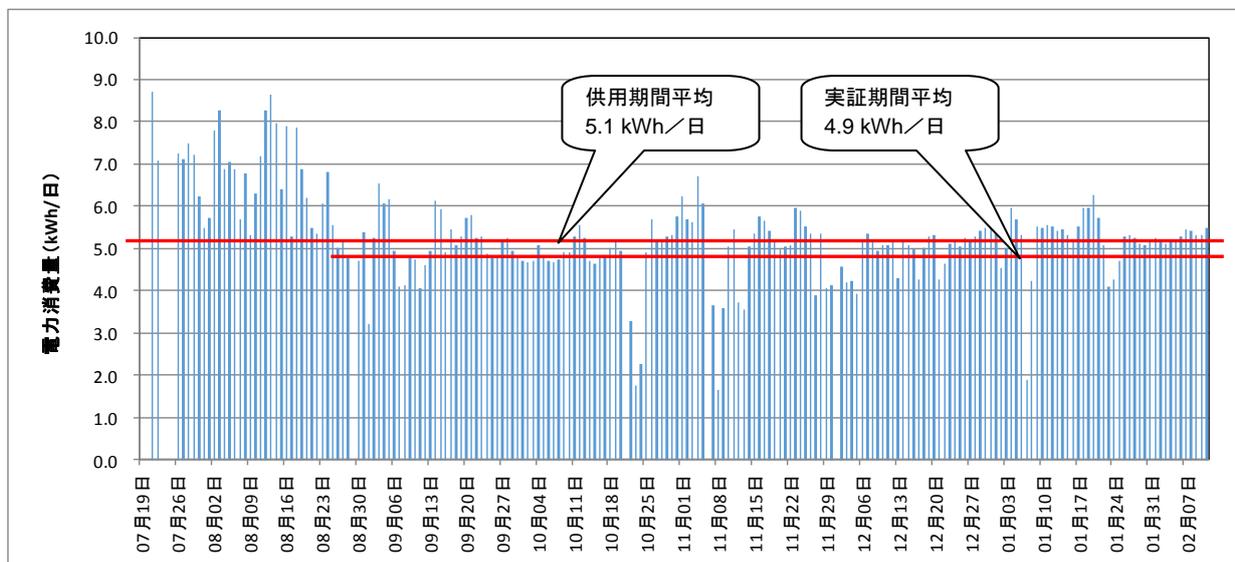
図 6-1-1-3 消費電力量

消費電力量の推移について図 6-1-1-3 に示す。1 日当たり平均消費電力量は、実証試験期間(8/25～2/11)で 4.9kWh/日、供用期間(7/19～2/11)で 5.1kWh/日である。

平常時において消費電力量は 5kWh/日程度で推移しており、大きな変動は認められない。使用集中時においてはやや消費電力量が多くなっているが、使用人数が多いことに伴う水量増加により、移送ポンプ稼働時間が増加したためと考えられる。

なお、データ上では消費電力量が 0kWh/日という実績が幾つか確認された。可能性として天候不順等で発電量(蓄電量)が減少した際に、バッテリー保護(過放電防止)の為に安全制御が作動したことが考えられる。ただし、日常管理者へのヒアリングでは停電等によるトラブルの報告はなかった。

1 日当たり平均消費電力量は、実証試験期間（8/25~2/11）集計で 4.9 kWh/日、供用期間（7/19~2/11）集計で 5.1 kWh/日であった。実証対象装置はプロワが連続稼動するため、使用回数に関わらず一定の電力を消費する。平常時において消費電力量は 5 kWh/日程度で推移し、大きな日変動は認められなかった。ただし、使用集中時においては使用回数増加に伴う水量増加により移送ポンプの稼動時間が増加し、やや消費電力量も増加する傾向がある。使用集中時において最大で 9kWh/日程度の電力が消費された実績も確認された。

また、利用者 1 人当たりの消費電力量を算出すると、実証試験期間集計で 93Wh/人、供用期間集計で 40Wh/人となった。

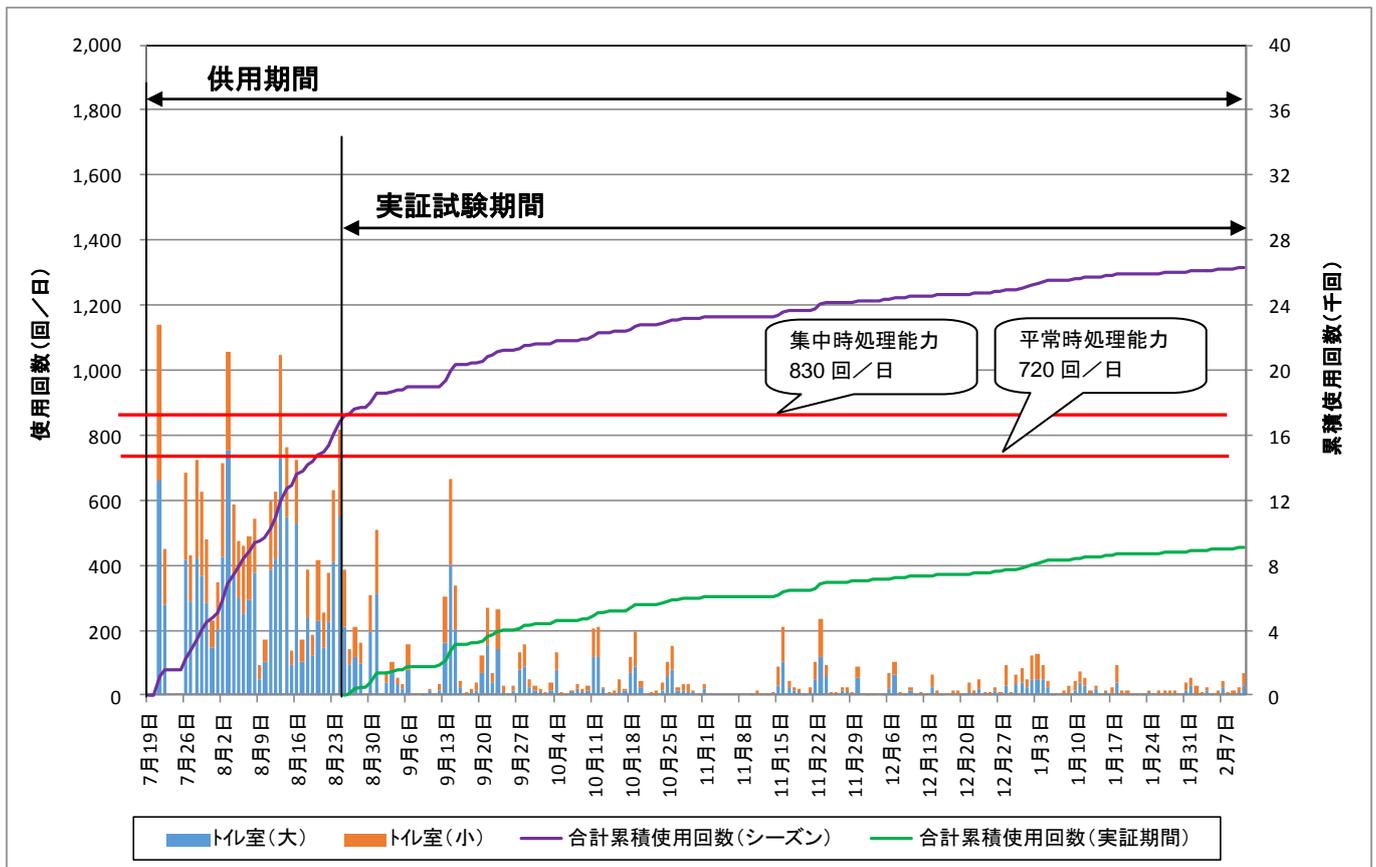
図 6-1-1-4 実証装置使用回数の推移

実証対象装置の供用開始(7/19)及び実証試験開始(8/25)から実証試験終了における実証装置の使用回数及び累積使用回数の推移を表6-1-1-1～6-1-1-2及び図6-1-1-4に示す。

利用者のピークは海開き(7/21)から夏休み期間中(8/31まで)であり、1日の使用回数が1,000回を超える非常に大きなピークも認められる。ピーク期間中(7/19～8/31)における累積使用回数は18,537回で、1日平均の使用回数は431回/日である。

実証試験期間における累積使用回数は9,131回であった。また、平成26年シーズン開始(7/21)から実証試験開始時(8/25)までには、17,210回の利用実績があり、平成26年度シーズン開始からの累積使用回数は26,341回である。

実証試験期間における実証装置の累積使用回数は 9,131 回で、単純平均すると 1 日当たりの使用回数は 54 回/日であった。

実証試験期間で平常時の処理能力(720 回/日)を超えたことはなかった。最大は 665 回/日である。ただし、実証対象装置供用開始(7/19)から実証試験開始日(8/25)までには処理能力以上の利用負荷(特に 7/21 の海開き以降)があり、7/19~8/25 において 17,210 回の利用実績がある。特に利用者を供用開始から夏休み期間中(7/19~8/31)と設定すると、累積使用回数は 18,537 回で、1 日平均使用回数は 431 回/日である。また、この期間中において、平常時処理能力(720 回/日)を超える利用実績があったのは延べ 7 日で、うち 3 日は集中時処理能力(830 回/日)を超えた利用実績であり、最も利用が多かった利用実績は 1,141 回/日であった。

これらの過負荷状態は一時的なものではなく、連続する状況も認められた。処理装置に非常に大きな負荷がかかったままの稼動が相当期間続くこととなり、実証対象装置にとっては非常に厳しい稼動条件であった。

本実証試験の第 1 回目現地調査時においては既に利用ピークが過ぎており、その後はそれ程多くの利用実績は得られなかった。単発的には利用者がやや多い日が認められるものの、その使用回数は 200 回/日程度にとどまっている。実証期間の使用回数のみでは本実証試験中においては対象装置の処理能力に対して適切な負荷条件(使用回数)が得られていないことから、供用開始以降の使用集中期間などのデータも含めて検討する必要がある。

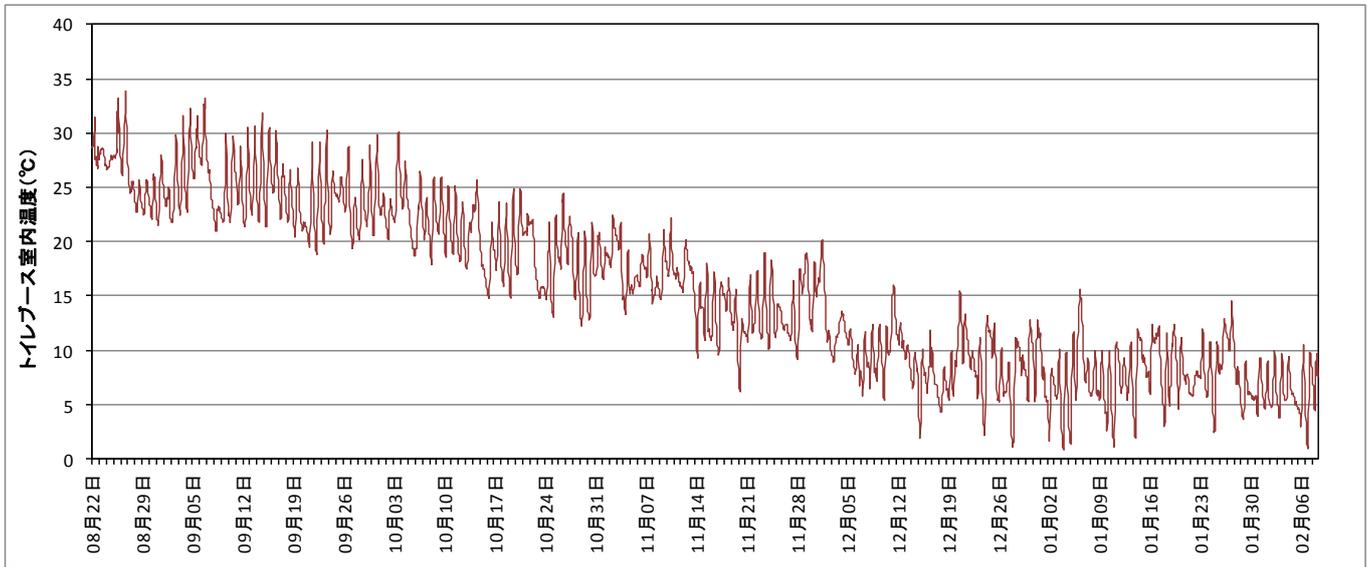
図 6-3-1-1 トイレブース内の室温変化

実証試験期間中の 8 月 22 日から 2 月 8 日におけるトイレブース室温の変化を表 6-3-1-1、図 6-3-1-1、湿度の変化を図 6-3-1-2 に示す。

室温は 0.8~33.8℃（平均 15.5℃）であった。12 月中旬以降は概ね 10℃以下であり、時折 0℃近くまで室温が低下する場合もある。なお、湿度は 31~100%（平均 70.2%）であった。

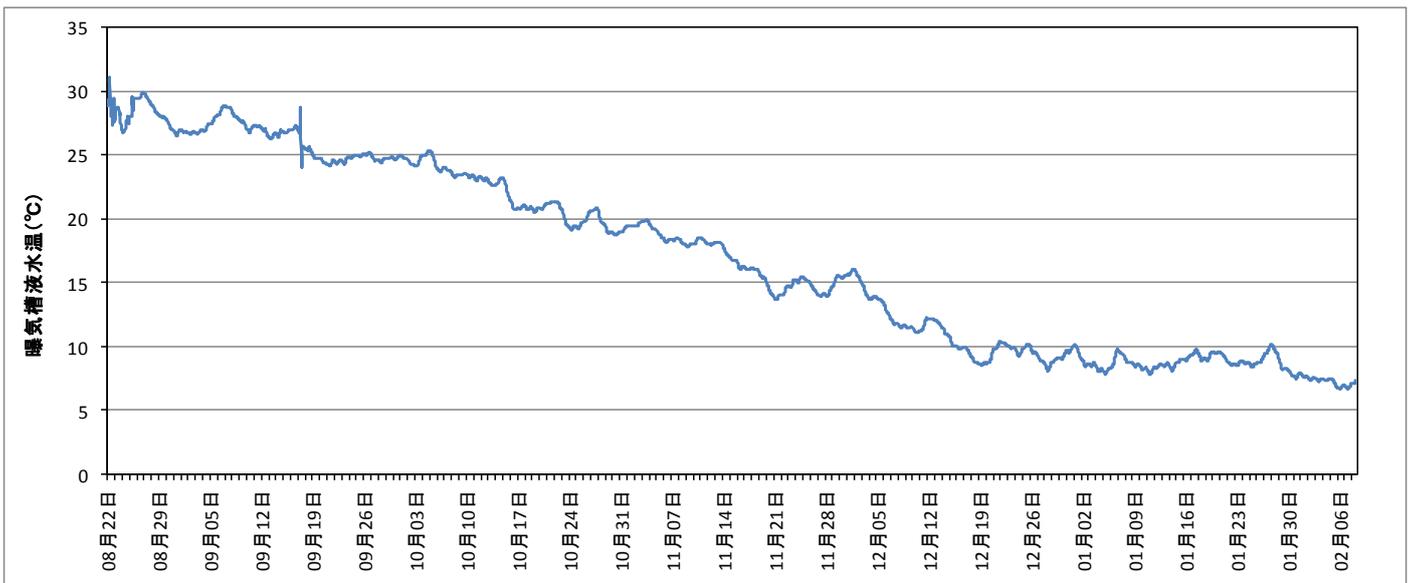
図 6-5-1-1 生物処理水槽水温の経時変化

生物処理水槽液水温については温度データロガーを使用して経時変化の測定を行った。測定結果について図 6-5-1-1、外気温との比較を表 6-5-1-1 に示す。

処理装置（水槽外壁）には断熱施工（ウレタンフォーム吹付け）されているが、外気温の影響を大きく受けることが確認された。冬期においては外気温と比較して若干の保温効果は認められるが、それでも水温 10℃を下回ることが多く、生物処理の効率低下が推測される。実証装置は冬期の利用者が少ないこともあり、処理機能の悪化は認められなかった。冬期に相当数の利用者を見込む場合には十分な留意が必要である。

本装置は地上式水槽を使用した処理装置であり、外気温の影響を大きく受ける。本実証試験においても冬期において生物処理水槽の水温低下が認められた。設置場所の気候条件を十分考慮し、必要な保温対策を計画するとともに、冬期は水温低下により処理効率がある程度低下することを想定した上で処理能力を設定する必要がある。

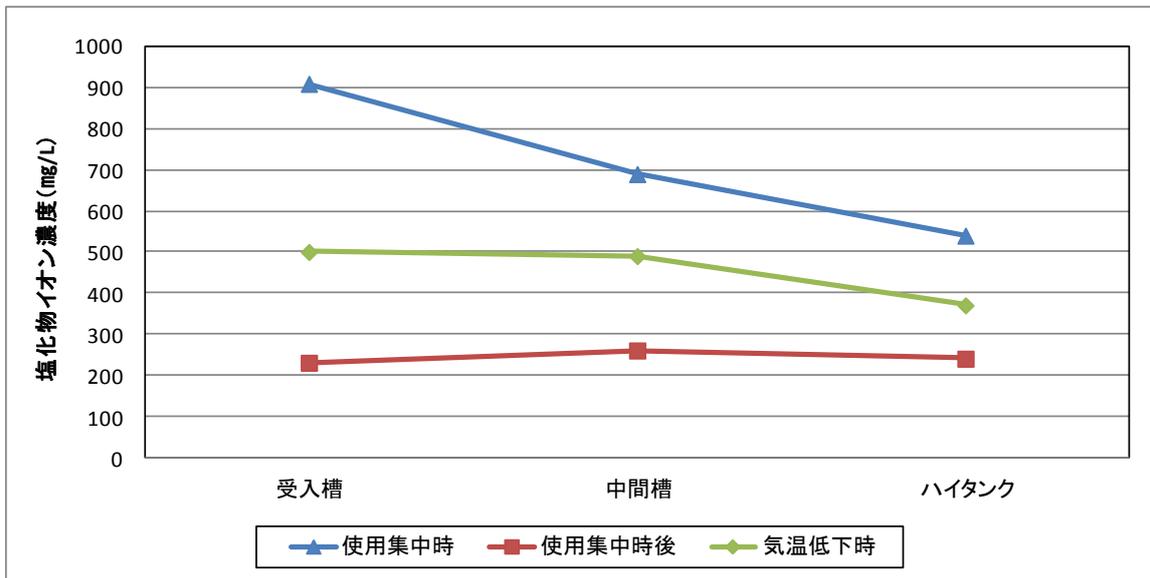
図 6-5-2-6 塩化物イオンの推移

実証装置における塩化物イオンの推移を図 6-5-2-6 に示す。バイオチップの入替対応に伴い、1 回目採水時から 2 回目採水時にかけて濃度が低下し、その後、3 回目採水時にかけて濃度が上昇している。TOC と同様の傾向である。

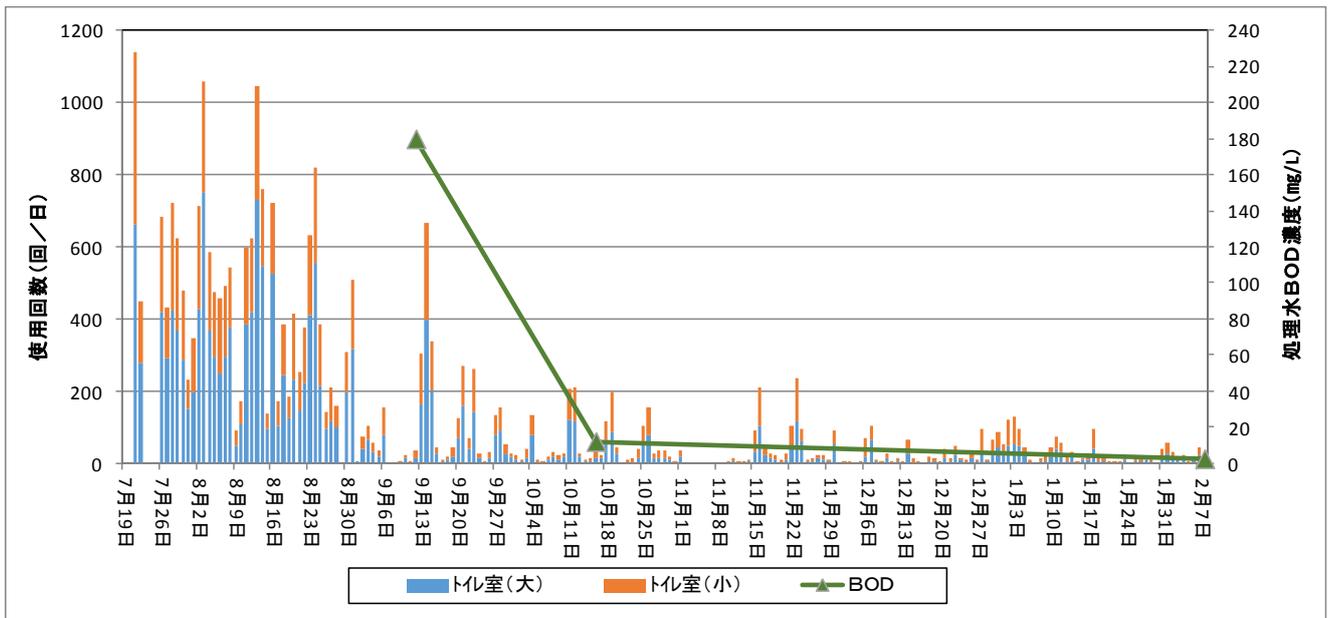
図 6-5-2-7 使用回数と処理水BOD濃度

1回目試料採取においては著しいピーク直後に採水したこともあり、処理水(ハイタンク液)のBOD濃度は高濃度であった。また、処理水の外観(濁り、透視度、臭気等)から判断しても、明らかに処理機能は悪化していた。処理能力を超える使用回数が相当期間続く厳しい処理条件であったことから、水量増加による滞留時間不足、過負荷による曝気風量不足等により十分な好気処理が得られなかったと推測される。処理水が悪化した結果、バイオチップの目詰まりも発生することとなり、使用集中時後にバイオチップの入替えをすることとなった。バイオチップ入替え以降については、使用回数が少ないことあり、処理水のBOD濃度は設計値(20 mg/L)以下であり、処理水外観(透視度、臭気等)も良好であった。

使用集中時においては、ハイタンク液(最終処理水)のBODは180 mg/Lと処理水の悪化が見られた。処理水(洗浄水)濃度が高いため、受入槽液、中間槽液すべての検体のBODが高濃度となった。設計使用回数を大きく超える著しいピーク利用があったこともあり、十分な生物処理が行われないまま、循環処理していた結果と考えられる。

使用集中時以外においては、ハイタンク液のBODは20 mg/L(設計値)以下であり、良好な除去性能が認められた。

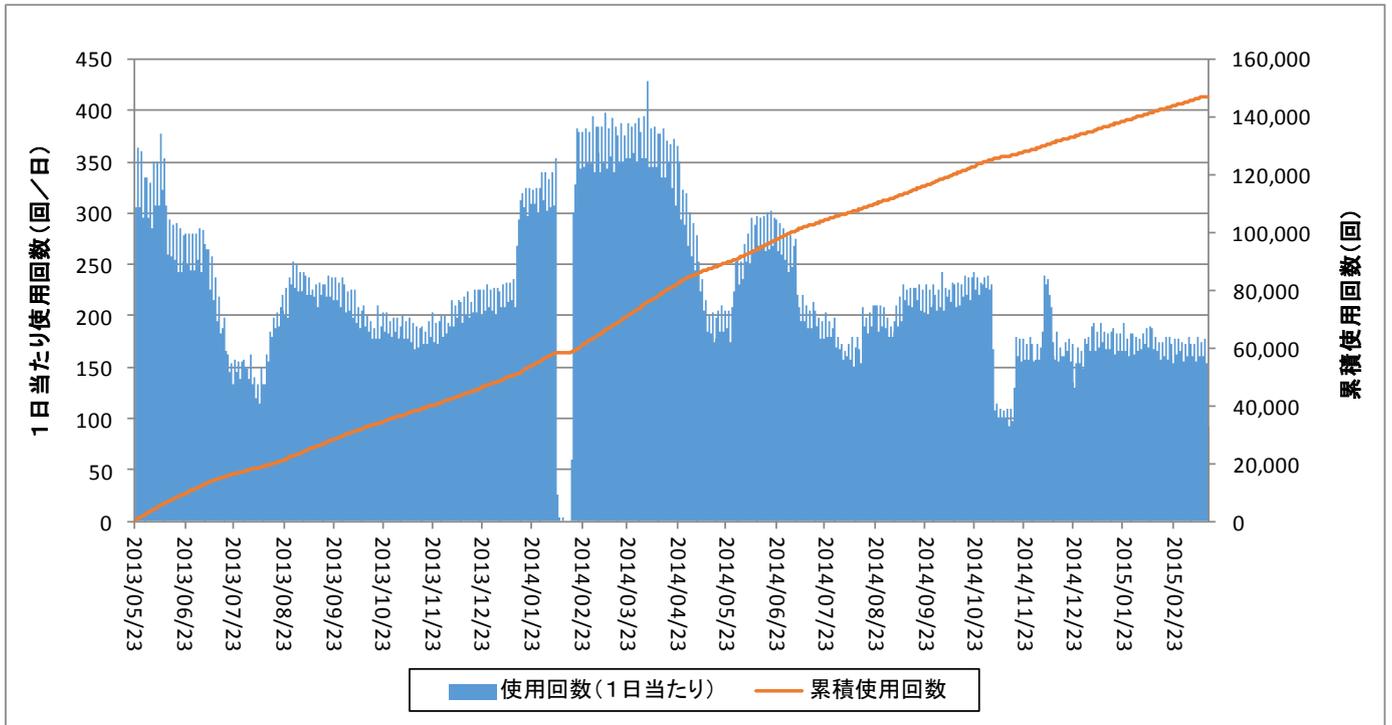
図 6-5-3-1 使用回数の推移

集計期間における 1 日当たりの使用回数の平均は 222 回であった。最大使用回数は 428 回であり、使用回数の変動係数（最大値÷平均値）は 1.93 であった。

集計期間における累積使用回数は 147,279 回であった。現地調査を実施した平成 27 年 2 月 24 日時点においては、累積で 144,010 回の使用があった。

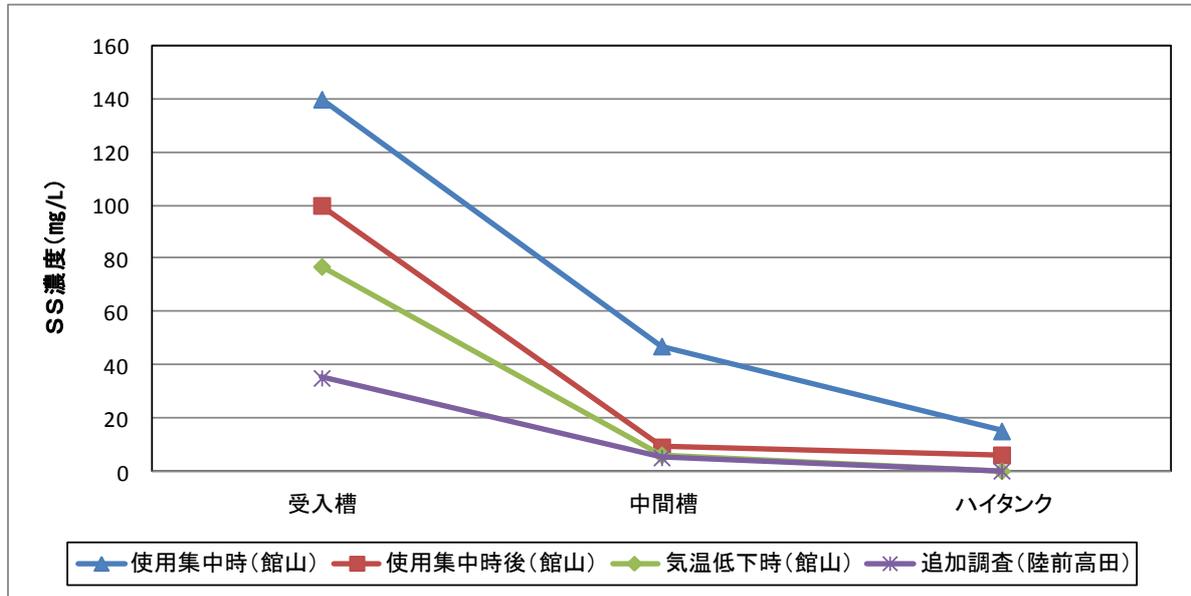
図6-5-4-3 SSの推移

館山の実証対象装置と陸前高田市のトイレのSS値を図6-5-4-3に示す。注視すべきは沈殿槽における固液分離効果(中間槽液のSS濃度)であるが、陸前高田市のトイレも処理が安定している時期における館山の実証対象装置と同様に良好な結果が認められた。SS濃度はBODと同様に累積使用回数に影響するものではなく、処理性能に影響する要素であると考えられる。

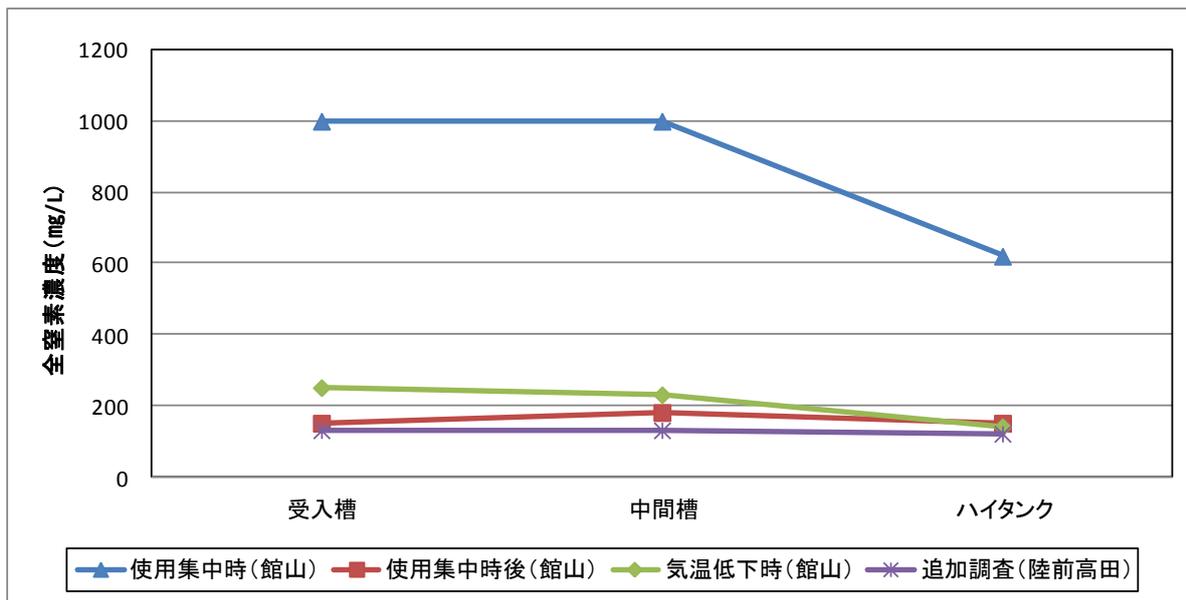
図 6-5-4-4 全窒素の推移

全窒素の推移は使用集中時(処理性能悪化時)を除けば、館山市の実証対象装置も陸前高田市のトイレも同様の傾向を示した。使用集中時以外については概ね200 mg/L前後の濃度で推移し、使用集中時と比較して良好な脱窒素効果が得られた。

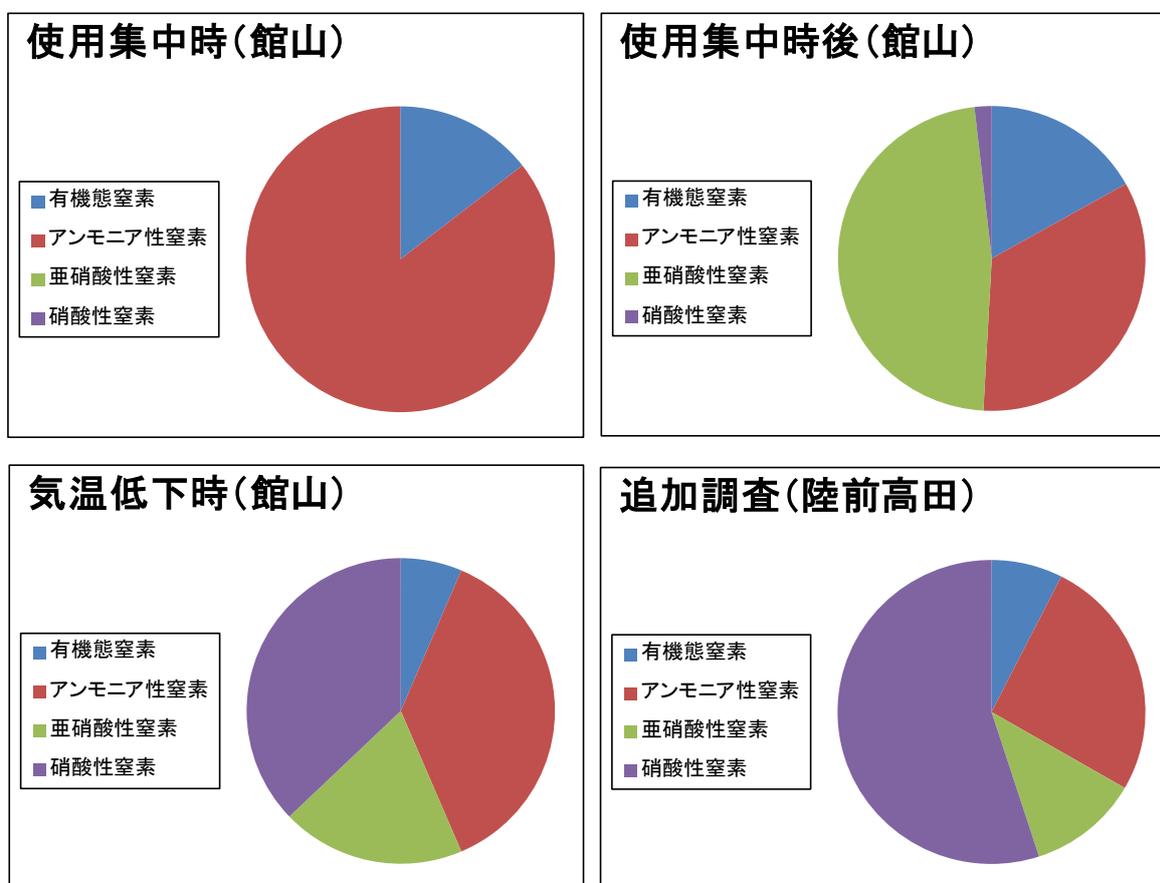
図 6-5-4-5 ハイタンク液 (処理水) の窒素形態

ハイタンク液の窒素形態についても、使用集中時を除いて亜硝酸性窒素及び硝酸性窒素が半分程度を占めており、館山市の実証対象装置も陸前高田市のトイレもほぼ同様の傾向を示した。ただし、陸前高田市のトイレの結果では、館山市の実証対象装置と比較して硝酸性窒素の占める割合がやや大きい。陸前高田市のトイレは商用電源から電力供給を受けており、常時安定した曝気が行われているためと考えられる。

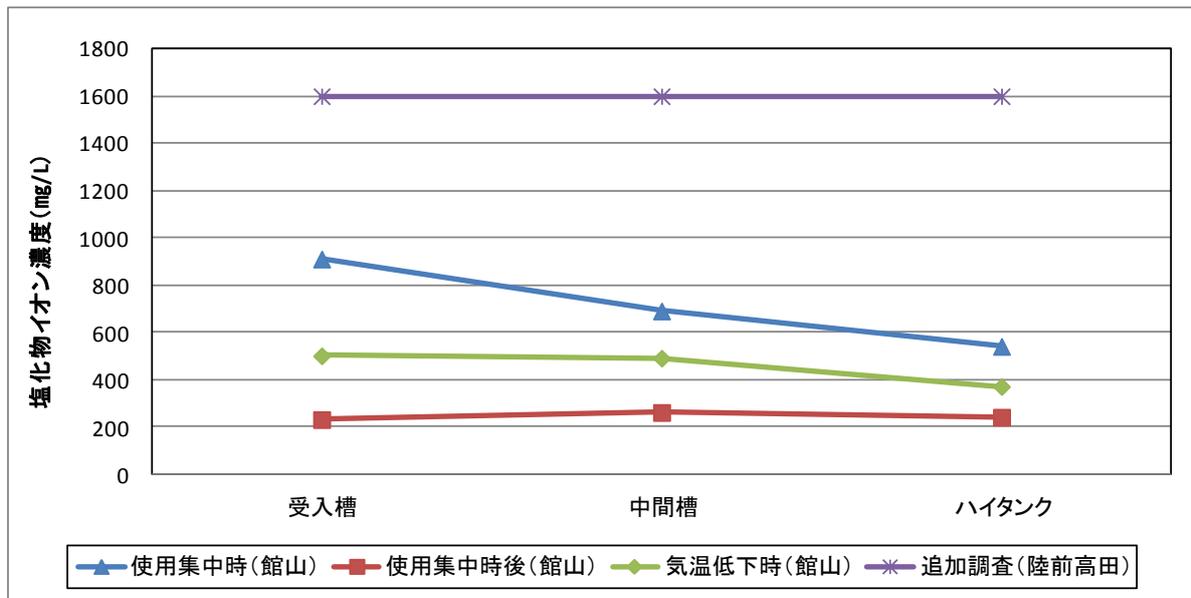
図 6-5-4-6 塩化物イオンの推移

また、館山の実証試験では色度について、濃縮等の明確な傾向は確認できなかったが、陸前高田

市のトイレの処理水は、館山の実証対象装置の処理水と比較して色度が高かった（表 6-5-4-1）。色度についても使用回数の増加に伴い、濃縮する傾向があることが確認された。

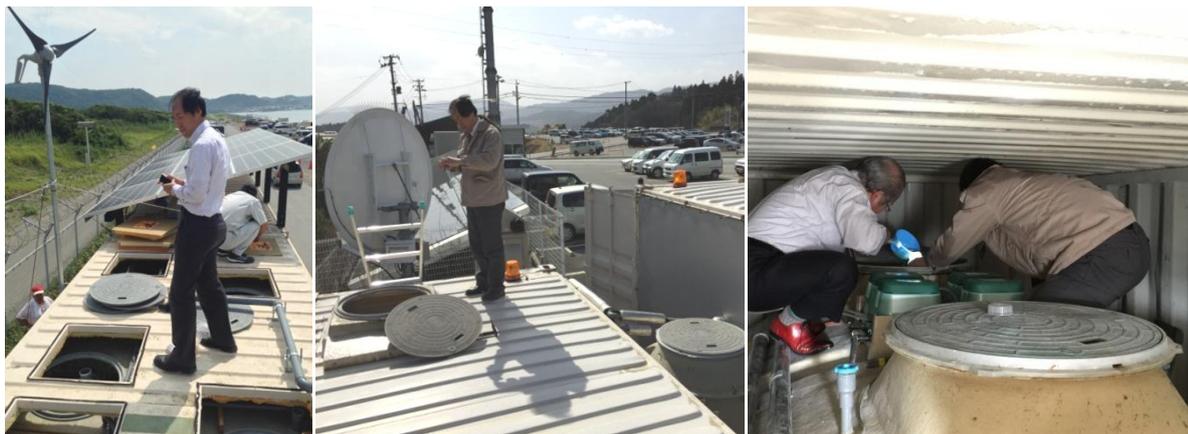
専門維持管理については1回当たり2人で2時間程度のものを、合計3回(館山実証対象装置のみ)実施し、その作業は容易に実施できた。ただし、追加調査の陸前高田市のトイレについては、水槽上部(マンホール)装置を格納しているコンテナ天井との空間が非常に狭く、水槽内の確認や試料採取が非常に困難であった(館山の实証対象装置はコンテナ天井を切り抜き、コンテナ外部からマンホールを開閉することが可能である)。(下記写真参照)

写真(左) 館山市 実証装置上

写真(中央・右) 陸前高田市 実証装置上と内部
