平成 27 年度環境技術実証事業

自然地域トイレし尿処理技術分野

実証試験結果報告書

技術・製品の名称 : 循環式し尿処理槽/Circulation Water Closet

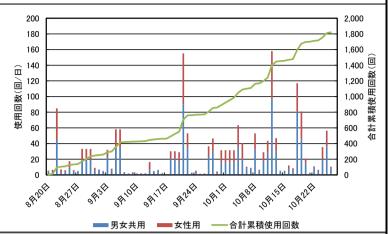
使用回数および維持管理状況グラフ

実証試験開始(8/20)から実証試験終了までの実証装置の使用回数及び累積使用回数の推移は、土日祝日に利用者数が増加する傾向が認められた。実証試験期間における1日平均の使用回数は27回/日であり、使用回数が最も多かった日は158回/日に達した。

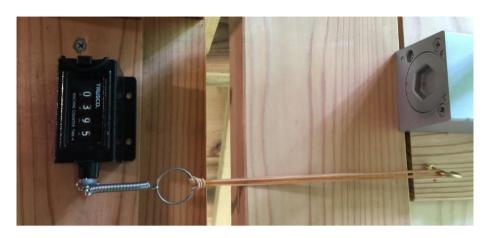
図 5-4-1-1 利用者カウンターの外観

使用回数は、各トイレブースのドアに設けられた自動開閉カウンター(実証装置に装備)を用い た。利用者カウンターの外観を図 5-4-1-1 に示す。

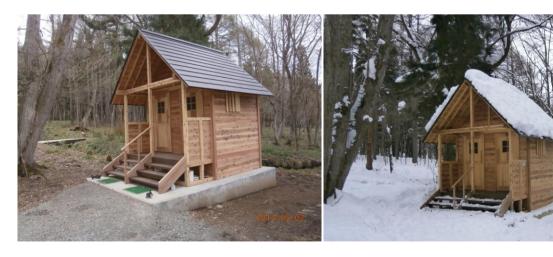
写真③ 春先の様子 ※平成25年5月2日撮影

写真④ 冬場の様子 ※平成26年1月25日撮影

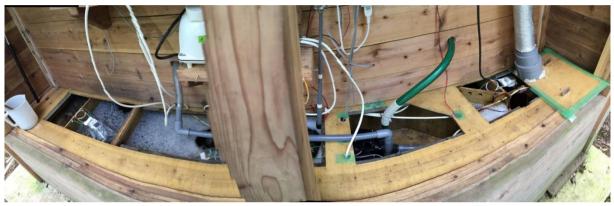
写真⑥ 処理装置の点検口

項目	実証試験結果			
実施日	第1回	平成27年 9月3日	人数:2人	
	第2回	9月28日	人数:2人	
	第3回	10月27日	人数:2人	
実施者	公益財団法人 日本	 は環境整備教育センター		
作業時間	約1時間(試料採取を含む)			
作業内容	1. 全般的な点検事項			
	臭気の有無、設備破損等の有無、蚊やハエ等の害虫の発生の有無、異			
	物等の混入の有無等			
	2. 装置の点検事項			
	槽内液等の外観確認、臭気の有無、装置周辺等の異常の有無、			
	3. 試料採取、臭気測定(検知管)			
作業内容についての意見	汚泥、スカムの蓄積状況、ばっ気撹拌状況の点検が困難な箇所があったが、			
	その他の点検作業に	は容易に実施できた。
