平成27年度環境技術実証事業

自然地域トイレし尿処理技術分野  
実証試験結果報告書

実証機関 : 特定非営利活動法人 山のECHO  
環境技術開発者 : 大成工業株式会社  
技術・製品の名称 : TSS汚水処理施設 / Taisei Soil System  
(水使用-生物処理-土壌)  
実証試験実施場所 : 秋ヶ瀬公園内公衆トイレ  
実証番号 : 030-1502

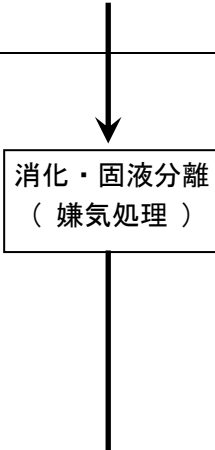
図 4-2-1 設計フロー

処 理 工 程	対象水槽	設計容量等 [実容量等]	設 計 基 準 等
流 入	—	—	使用人数(n) : 180 回/日 原単位 : 0.05 m <sup>3</sup> /人 汚水量 : 9.0 m <sup>3</sup> /日

<p>消化・固液分離 (嫌気処理)</p>	消化槽 [ 1 ] (便槽)	12.67 m <sup>3</sup> [13.469 m <sup>3</sup> ]	$V=n/10+1=19 \text{ m}^3$ 消化槽(1 および 2 の合計) 消化槽(1 および 2)の設計容量の 2/3 以上
	消化槽 [ 2 ]	6.34 m <sup>3</sup> [6.801 m <sup>3</sup> ]	消化槽(1 および 2)の設計容量の 1/3 以上
	消化槽 [ 3 ] (ろ過槽)	3.80 m <sup>3</sup> [4.079 m <sup>3</sup> ]	消化槽(1 および 2)の設計容量の 2/10 以上 ろ過材空隙率 : 90%以上

<p>土 壌 処 理 (好気処理)</p>	土壌処理装置 (4 系列)	散水装置長さ 90(22.5×4)m [90(22.5×4)m]	散水装置水量負荷 : 0.1 m <sup>3</sup> /m・日
		土壌面積 196(49×4)m <sup>2</sup> [196(49×4)m <sup>2</sup> ]	散水装置周囲 1m 土壌空隙率 : 73.8%

<p>水量調整 検水</p>	貯留槽	[13.5 m <sup>3</sup> ]	土壌処理装置(空隙分)含め、 平均汚水量の 10 日以上 処理水確認用として 1 m <sup>3</sup> 以上

本装置の仕様について、図 4-2-1 に設計フロー、表 4-2-1 に技術仕様を示す。また、標準設計図については図 4-2-2～4-2-4 に示す。

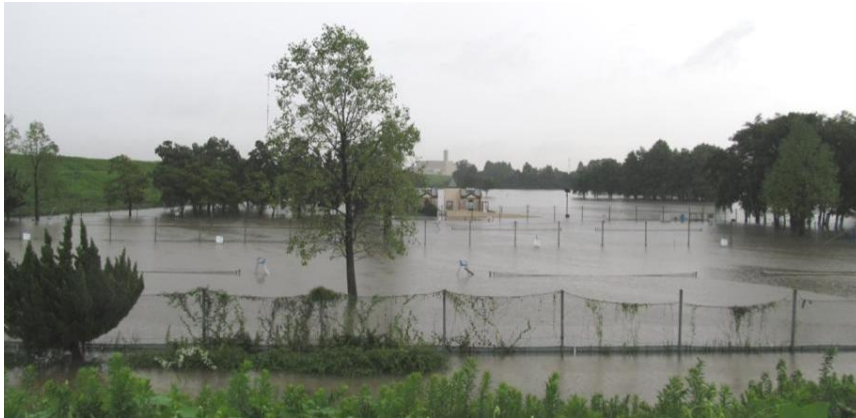
写真① 平成 27 年 9 月 10 日(木) 10:00 撮影 (冠水:約 120 センチ)

※当初の予定では 9 月より現地調査を開始する予定であったが、9/10(木)に関東を直撃した台風 18 号の影響により、2 日間にわたって実証装置を含めた河川公園の一部が冠水状況となったため、実証試験の開始時期を 10 月からとした。

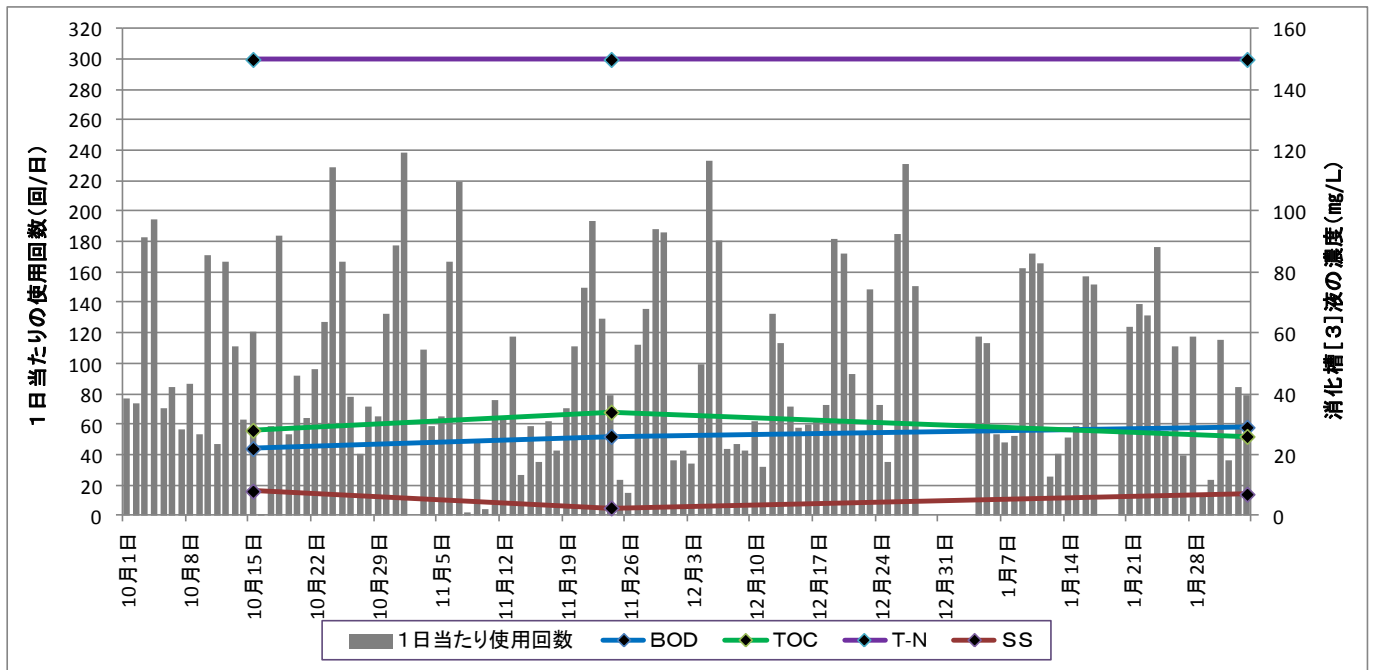
図 6-5-2-7 1日当たり使用回数と消化槽 [3] 液の水質

消化槽[3]液の性状については実証試験期間を通して各項目ともに水質の変動は確認されなかった。消化槽[3]液（土壌処理の原水）の性状が安定していたことで、処理水の性状も安定的に良好な結果が得られた。また、処理水の窒素濃度は数値量は若干変動が認められているが、使用回数によらず消化槽[3]液の窒素形態が安定している（ほとんどがアンモニア性窒素）ことから、使用回数の変動等によるものではないと考えられる。

本実証試験において、実証装置使用回数が処理機能（処理水質）へ及ぼす影響については確認されなかった。
