環境省

平成 28 年度環境技術実証事業

実証試験結果報告書

技術・製品の名称 ソフィール/Sofil

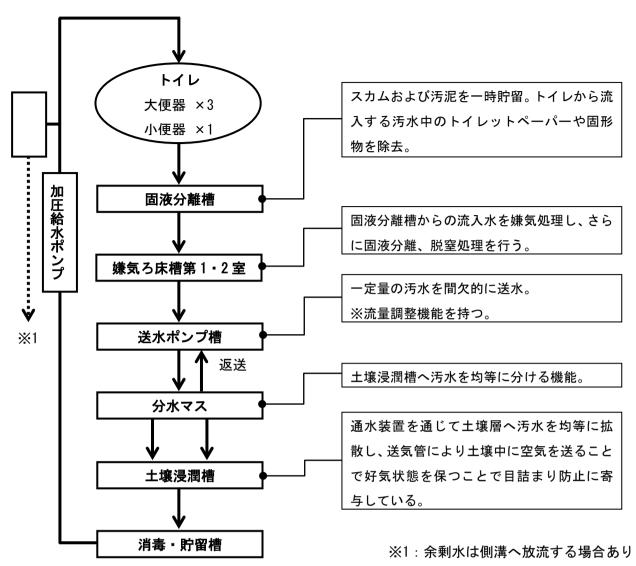
図 4-2-1 し尿処理フロー

本実証装置は、一次処理槽として固液分離槽、嫌気ろ床槽第 1 室、第 2 室、送水ポンプ槽と分水マス、土壌浸潤槽および消毒・貯留槽で構成されている。固液分離槽でトイレから流入する汚水中のトイレットペーパーや固形物を除去し、嫌気ろ床槽でさらに固液分離を行い、可能な限り土壌浸潤槽へ固形物を送らないように除去する。また、嫌気ろ床槽ではトイレ洗浄水として循環利用している処理水中に含まれる硝酸態窒素を脱窒菌により窒素ガスへと脱窒処理が行われる。送水ポンプ槽は、2 時間に 1 回の頻度で一定量を土壌浸潤槽へ送水する。送水ポンプ槽で流量調整を行うことで、土壌浸潤槽での安定処理できるようにしている。土壌浸潤槽の手前にある分水マスは、ポンプで送られてきた汚水を均等に分けるために機能している。

本実証装置の仕様について、**図 4-2-1** にし尿処理フロー、**図 4-2-2** にシステム概念図、**図 4-2-3** に処理装置の実寸と有効容積、**図 4-2-4** に土壌浸潤槽の断面図を示す。また、**表 4-2-1** に技術仕様、**4-2-2** に主要機器の仕様、**図 4-2-5**~**4-2-8** に標準設計図、**図 4-2-9** に電気配線図を示す。

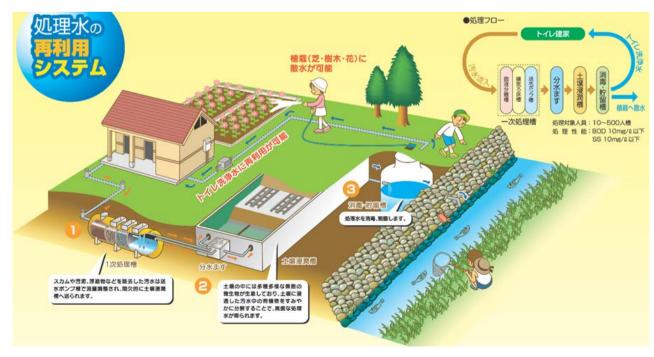
図 4-2-2 システム概念図

実証装置の『ソフィール』は、固液分離槽と嫌気ろ床槽での嫌気性処理と土壌浸潤槽での好気性処理を組み合せた生物学的処理方式である。固液分離槽、嫌気ろ床槽を自然流下で通過した嫌気性処理水を、流量調整機能付きの送水ポンプ槽に貯留し、所定時間間隔で間欠的に土壌浸潤槽へ移送し、土壌微生物により生物学的処理が行われる。土壌浸潤槽では、空気を供給し、土壌微生物の好気性処理で汚水中の有機物を浄化するとともにアンモニア態窒素を硝酸態窒素へ硝化させる。さらに、土壌粒子の吸着能力やろ過作用、および土壌微生物の代謝作用等を利用して汚水中のリン、着色物質や臭気成分を除去でき、脱リン、脱臭、脱色効果が得られる。

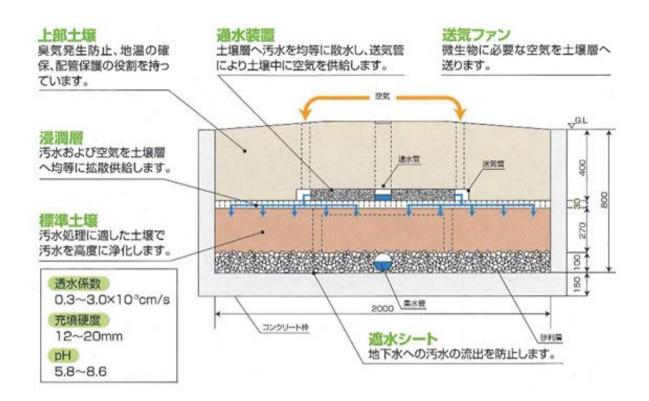
図 4-2-4 土壌浸潤槽の断面図

土壌浸潤槽は、コンクリート枠の内側に遮水シートを設置し、下部から砂利層、標準土壌層、浸潤層、通水装置、上部土壌層で構成されている。汚水を標準土壌層に均等に送水する通水装置は、中央の通水管、両側に多孔質ケイ酸カルシウム資材が入っているろ過層および空気を供給する送気管で構成されている。送気管には送風機から送られる空気が浸潤層側へ自然に送り込まれるようになっている。標準土壌より水を通しやすい浸潤層では、間欠に送られてきた汚水が浸潤層の空隙を埋め、標準土壌の表面全体に均一に浸透し、浸透するときに空気も引き込まれる。標準土壌に生息する土壌微生物が汚水を好気性処理し、土壌の目詰まりを防止し、長期間安定した処理ができることが特徴である。標準土壌は、透水係数、水素イオン濃度指数(pH)、充填硬度を管理し、装置の性能保証を実現している。さらに、処理水が地下に浸透しないように、コンクリート枠の内側に遮水シートを設置し、砂利層中央部の集水管で消毒・貯留槽へ送る構造となっている。

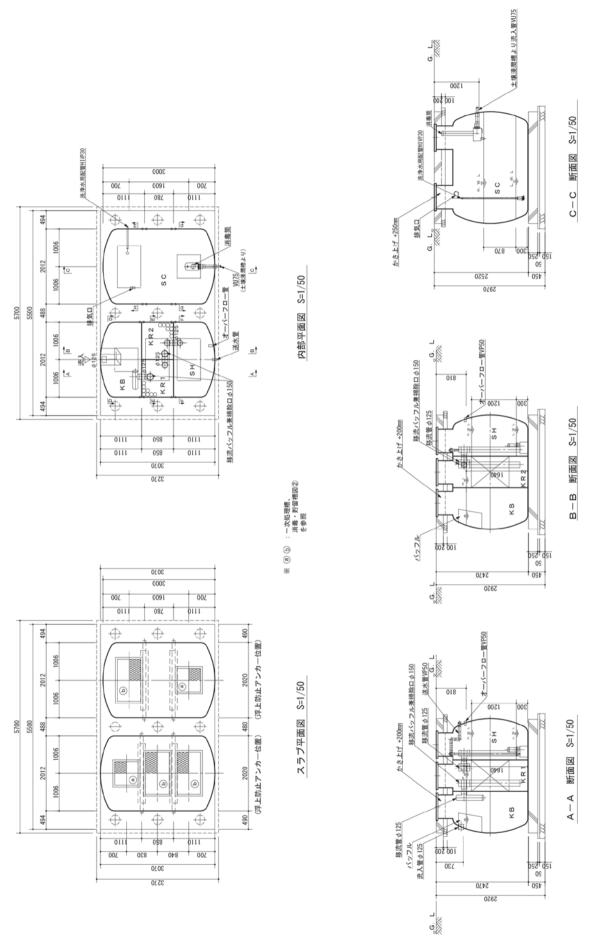
図 4-2-5 標準設計図 (一次処理槽、消毒·貯留槽①)

G-G 消毒·貯留槽断面図 S=1/50

D-D 一次処理槽断面図 S=1/50

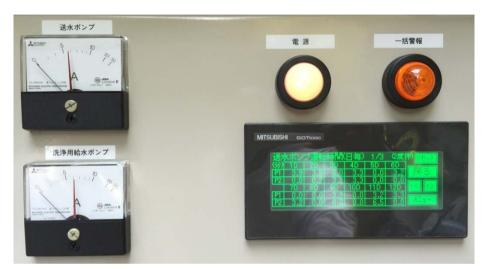
図 5-4-1-1 制御盤の外観

使用回数は、実証装置内の送水ポンプの稼動時間から使用状況を推定することとした。送水ポンプの稼動頻度は 2 時間に 1 回と設定されており、設定された時刻に、送水ポンプ槽の水位が一定値を超えていればポンプが稼動する。トイレ使用回数が多い時期ほど送水ポンプ稼動頻度が高くなり、稼動時間も長くなる。ポンプの稼働頻度を確認するための制御盤の外観を**図 5-4-1-1** に示す。

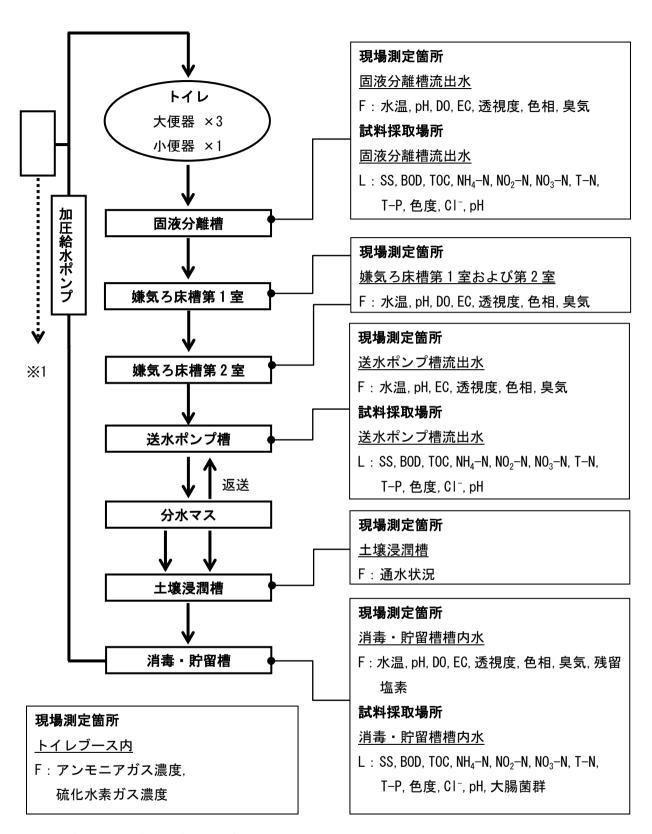
図 5-4-5-1 試料採取場所と分析項目

試料採取場所と分析項目について**表 5-4-5-1** と**図 5-4-5-1** に、処理性能に関する実証項目について**表 5-4-5-2** に示す。

※1: 余剰水は側溝へ放流する場合あり

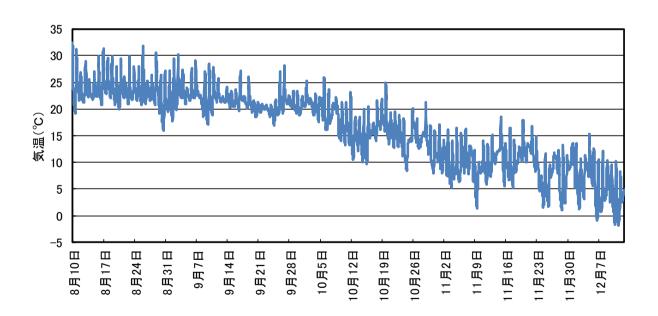
図 6-1-1-1 実証装置設置場所における気温データ

実証装置設置場所の気温を図6-1-1-1に示す。

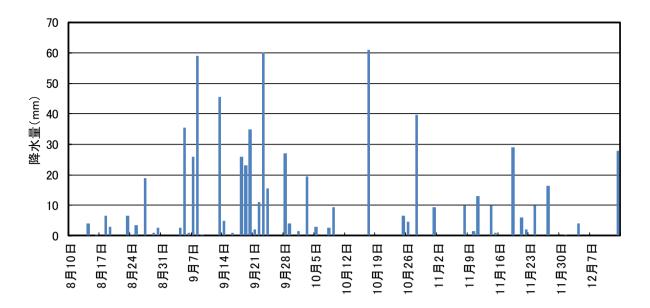
図 6-1-1-2 新城観測所における降水量データ

参考として、実証試験期間における新城観測所(北緯 34 度 54.5 分、東経 137 度 31.1 分、標高 53m: 実証装置から直線距離で約 18.3km 地点)の日ごとの降水量を**図 6-1-1-2** に示す。降水量データは気象庁ホームページ(http://www.jma.go.jp/jma/menu/menureport.html)から引用した。

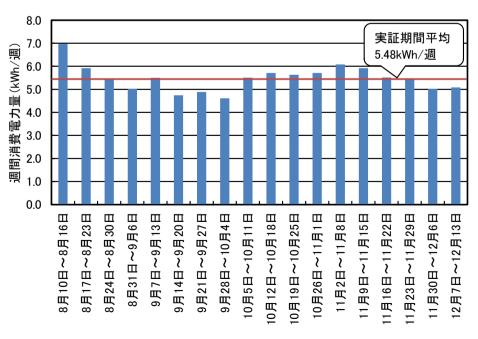
図 6-1-1-3 消費電力量

送風機およびポンプの出力から推計した消費電力量の推移を**図 6-1-1-3** に示す。推計にあたり、送風機の消費電力を 0.025kW、送水ポンプの消費電力を 0.15kW、給水ポンプの消費電力を 0.4kW とした。また、送水ポンプの吐出量は 182L/分、給水ポンプの吐出量は 20L/分として推計を行った。

1日当たり平均消費電力量は、実証試験期間(8/10~12/13)で 0.78kWh/日であった。実証対象 装置は送風機が連続稼動するため、使用回数に関わらず一定の電力を消費する。便器洗浄のための 給水ポンプおよび土壌浸潤槽への送水のための送水ポンプを稼動させるための電力量は使用回数が 増加する時期に上昇するが、消費電力量全体に占める送風機消費電力量の割合が高いため、実証期間を通して1日当たり平均消費電力量に大きな変動は認められなかった。

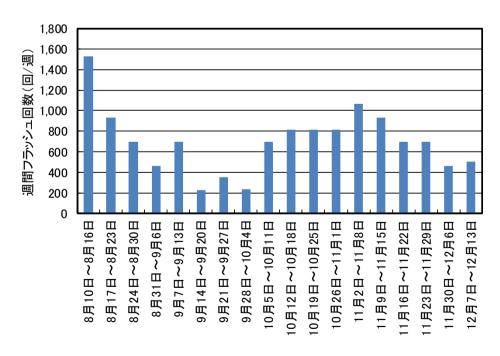
図 6-1-1-6 週間トイレ洗浄(使用)回数の推移

送水ポンプの1分当たりの移送水量を現場で測定したところ、182L/分であった。また、大便器の洗浄水量を6.0L/回、小便器の洗浄水量を4.5L/回とし、大便器、小便器の使用頻度の比をアンケート調査の結果から4:6としてフラッシュ回数を推定した。週間フラッシュ回数の推移を図6-1-1-6に示す。

実証試験期間における実証装置の累積フラッシュ回数は約 12,600 回で、単純平均すると 1 日当たりのフラッシュ回数は 100 回/日と推定された。高速道路サービスエリア、パーキングエリアのトイ

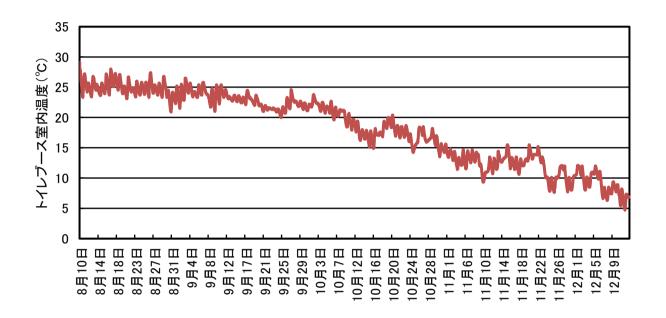
図 6-3-1-1 トイレブース内の室温変化

実証試験期間中の8月10日から12月13日における多目的トイレブース室温の変化を**図6-3-1-1**、湿度の変化を**図6-3-1-2**に示す。

室温は $4.7\sim29.1$ °C(平均 18.3°C)であり、湿度は $42\sim99$ %(平均 89.4%)であった。トイレ室内の温度及び湿度を**表 6-3-1-1** に示す。

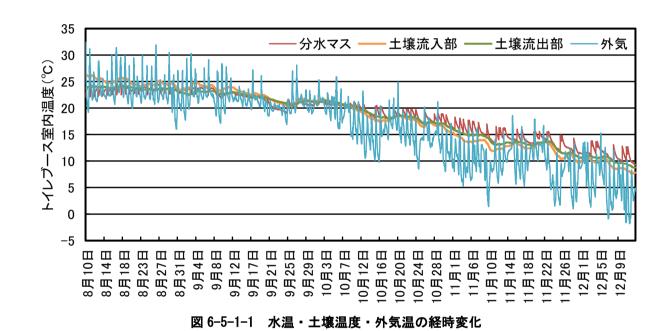
土壌浸潤槽への流入水(分水マス)の水温及び土壌浸潤槽の土壌の温度(槽流入部及び流出部(上部土壌の表面から約40cmの深さ))については温度データロガーを使用して経時変化の測定を行った。測定結果を**図6-5-1-1**、外気温との比較を表6-5-1-1に示す。

地下埋設型であるため、水温、土壌温度ともに外気温の影響を受けにくく、外気温と比較すると日間の温度変動幅は小さいことが確認された。実証試験期間終了時には水温及び土壌温度が 10℃を下回ったことから、冬期には生物処理の効率が低下すると考えられる。ただし、土壌浸潤槽における処理は、生物処理の他、ろ過、吸着等の物理処理が期待されることから、凍結しない程度の温度を維持できれば処理機能が大幅に悪化することはないと推察される。

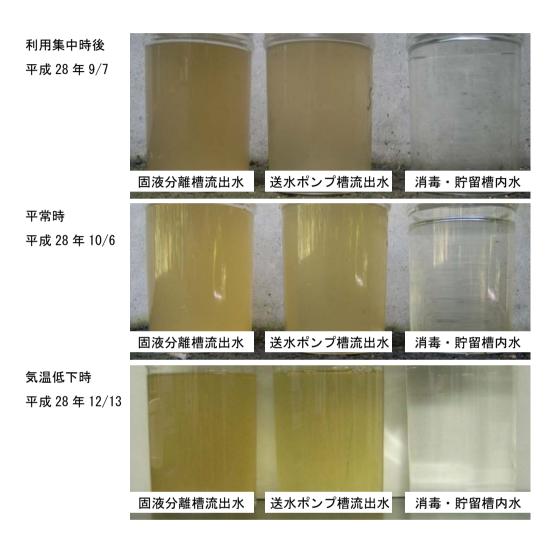
図 6-5-1-2 試料の外観

固液分離槽から嫌気ろ床槽第 2 室までは黄土色を示した。送水ポンプ槽流出水は使用集中時後及び平常時の専門維持管理において黄土色を示したが、嫌気ろ床槽第 2 室までの槽内水と比較するとやや薄い黄土色であった。また、気温低下時の専門維持管理においては、送水ポンプ槽流出水は薄茶色であった。3回の専門維持管理のいずれにおいても、消毒・貯留槽内水は無色であり、濁り、臭気も一切感じられなかった。

- 土壌浸潤槽における有機物除去性能がきわめて高く、トイレ洗浄水として使用される消毒・貯留槽内水の生物化学的酸素要求量(BOD)が定量限界未満(ND: 3mg/L未満)、浮遊物質(SS)が 3mg/L以下と実証期間を通して低く、使用回数と水質の相関は認められなかった。
- 固液分離槽流出水は黄土色で送水ポンプ槽流出水は黄土色、薄茶色を示したが、消毒・貯留槽内水は無色であり、濁り、臭気も一切感じられなかった。(下図)

写真左から固液分離槽流出水、送水ポンプ槽流出水、消毒・貯留槽内水

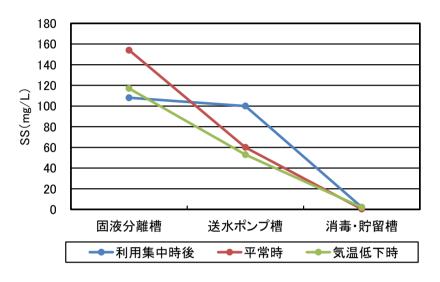
図 6-5-2-1 SS の推移

実証装置における SS の推移を図 6-5-2-1 に示す。

後段の処理工程に進むほど SS が順次低下する傾向が認められた。第2回専門維持管理(平常時)では送水ポンプ槽流出水の SS が第1回及び第3回と比較して高かったが、外観から判断して、汚泥の混入は認められなかった。消毒・貯留槽内水は SS がきわめて低く、いずれの専門維持管理においても 3mg/L 以下であった。

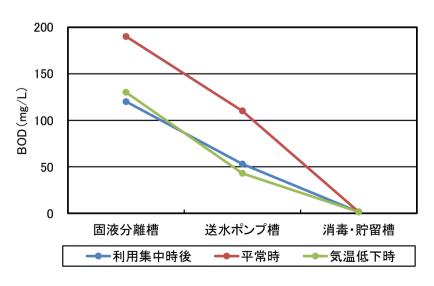
図 6-5-2-2 BOD の推移

後段の処理工程に進むほど BOD が順次低下する傾向が認められた。第2回専門維持管理(平常時)においては、他の専門維持管理と比較して固液分離槽流出水及び送水ポンプ流出水の BOD が高く、槽内に蓄積した汚泥の可溶化が進んだためと推測される。消毒・貯留槽内水は BOD がきわめて低く、いずれの専門維持管理においても 3mg/L 未満であった。

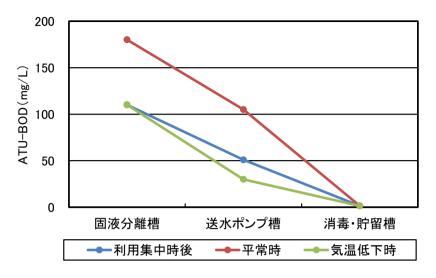
図 6-5-2-3 ATU-BOD の推移

実証装置における BOD、硝化を抑制した生物化学的酸素要求量 (ATU-BOD) 及び溶解性 BOD の推移を**図 6-5-2-4** に示す。

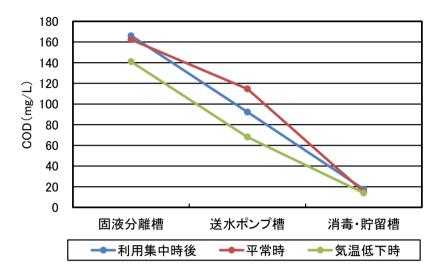
図 6-5-2-5 COD の推移

実証装置における COD 及び溶解性 COD の推移を図 6-5-2-5~6-5-2-6 に示す。

BOD と同様、後段の処理工程に進むほど COD が順次低下する傾向が認められ、消毒・貯留槽内水の COD は低い値で安定していた。

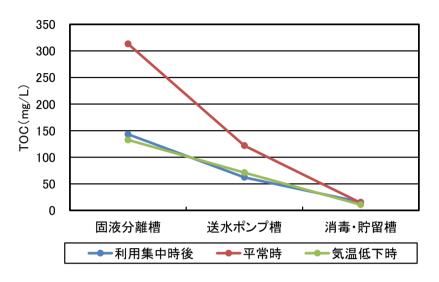
図 6-5-2-7 TOC の推移

実証装置における TOC 及び溶解性 TOC の推移を図 6-5-2-7~6-5-2-8 に示す。

後段の処理工程に進むほど TOC が順次低下する傾向が認められた。第2回専門維持管理(平常時)においては、他の専門維持管理と比較して固液分離槽流出水及び送水ポンプ流出水の TOC が高く、BOD と類似した推移であった。

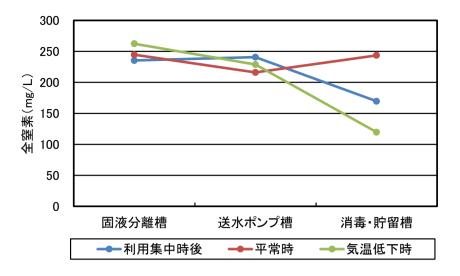
図 6-5-2-9 全窒素の推移

全窒素は第1回専門維持管理(利用集中時後)と第3回専門維持管理(気温低下時)においては、消毒・貯留槽内水が最も低く、第2回専門維持管理(平常時)においては送水ポンプ槽流出水が最も低かった。単位装置ごとの変化には明確な傾向が認められなかった。

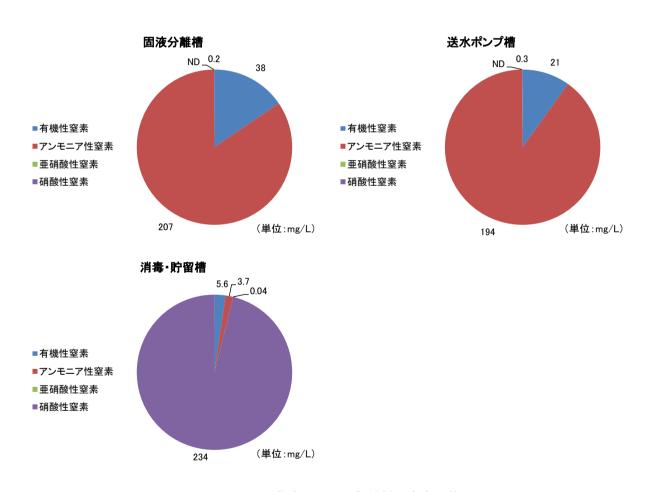
図 6-5-2-10 平常時における各試料の窒素形態

固液分離槽流出水及び送水ポンプ槽流出水に含まれる窒素は大部分が有機性窒素及びアンモニア性窒素であり、一方、消毒・貯留槽内水に含まれる窒素は大部分が硝酸性窒素である。消毒・ 貯留槽内水に有機性窒素及びアンモニア性窒素がほとんど含まれていないことから、土壌浸潤槽において硝化反応が十分進んでいることが分かる。また、固液分離槽流出水及び送水ポンプ槽流出水に硝酸性窒素がほとんど含まれていないことから、トイレ洗浄水(消毒・貯留槽内水)中の

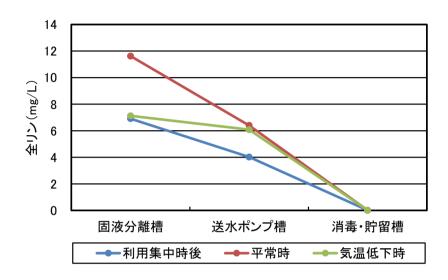
図 6-5-2-11 全リンの推移

実証装置における全リンの推移を**図 6-5-2-11** に、リン酸態リンの推移を**図 6-5-2-12** に示す。 消毒・貯留槽内水はいずれの専門維持管理においても全リン、リン酸態リンともに 0.03mg/L 未満であった。土壌浸潤槽において、充填されている土壌に吸着し除去されたと考えられる。

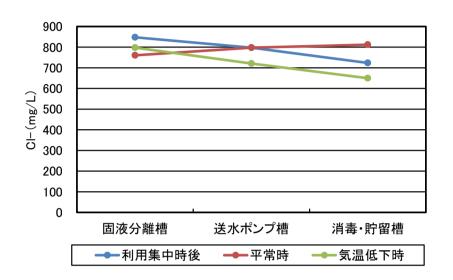
図 6-5-2-13 塩化物イオンの推移

実証装置における塩化物イオンの推移を図6-5-2-13に示す。

塩化物イオンは、実証試験開始からの日数の経過に伴う変化がほとんど認められず、し尿の流入による塩化物イオンの増加と、土壌浸潤槽への雨水の流入による希釈作用が同時に働き、槽内の塩化物イオン濃度がほとんど変化しなかったと考えられる。

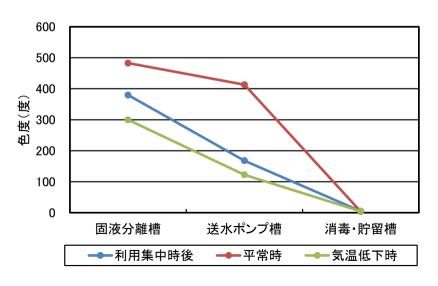
図 6-5-2-14 色度の推移

実証装置における色度の推移を**図 6-5-2-14** に示す。

固液分離槽流出水及び送水ポンプ槽流出水の色度は、第2回専門維持管理(平常時)が最も高く、第3回専門維持管理(気温低下時)の際には低下していた。消毒・貯留槽内水の色度はいずれの専門維持管理においても5度前後の低い値を示し、土壌浸潤槽における着色成分の吸着除去が確認された。
