平成30年度環境技術実証事業

湖沼等水質浄化技術分野

実証報告書

実証機関 : 一般社団法人 埼玉県環境検査研究協会
技術(実証対象技術) : KSB浄化水溶液機能水システム
実証申請者 : KSBバイオウォーター株式会社、東洋施設株式会社
実証番号 : 080-1804
試験実施場所 : 上尾丸山公園

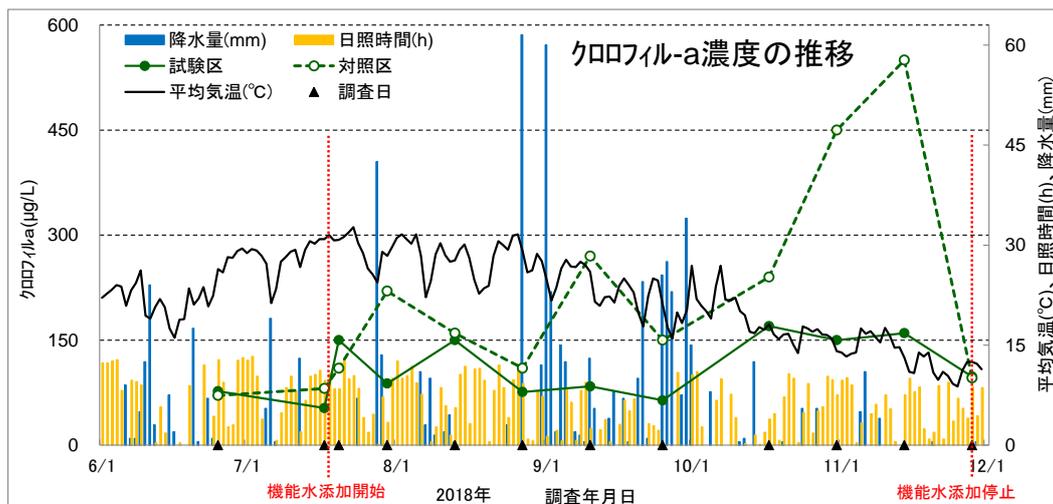
図 試験区と対照区のクロロフィル-aと気象データの推移

結果は51%となり目標値(改善率40%以上)を達成した(表)。特にアオコの発生により対照区でクロロフィル-aが高い値(450~550μg/L)を示した時期に、67~71%と高い改善率を示した(図)。水質の参考項目である透明度、透視度、COD、SS、全窒素及び全リンについても、それぞれ改善効果がみられた(本編 22 頁 5.1.2 項 図 5-2 ~ 5-4)。

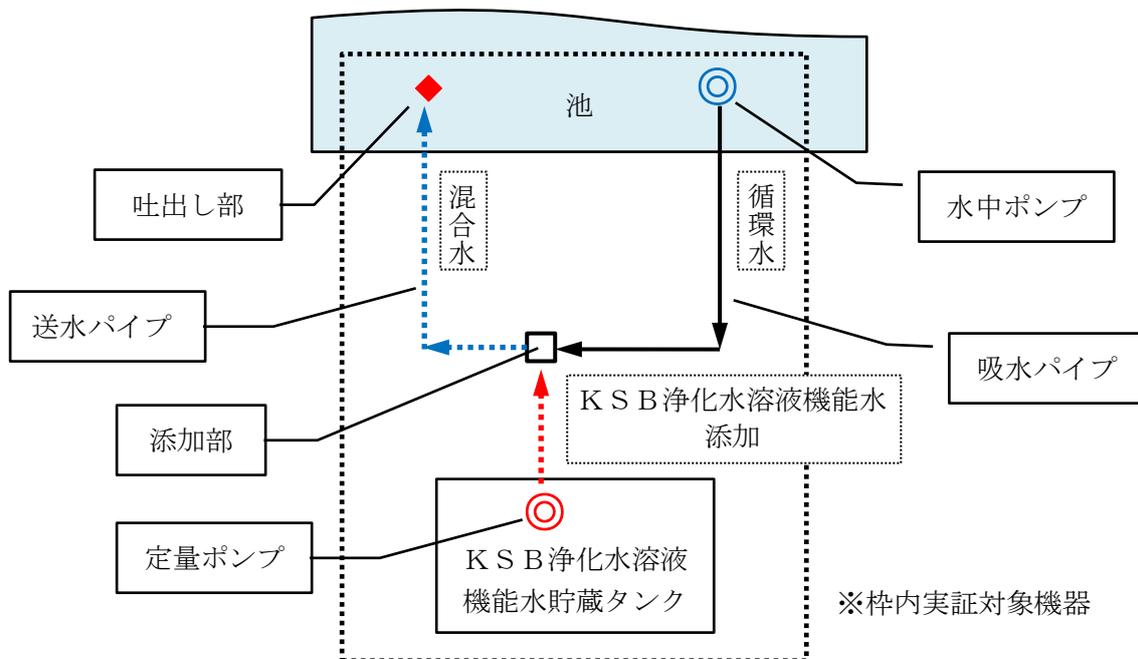
図 2-1 実証対象技術の処理フロー

実証対象技術による浄化システムの処理フロー（図2-1）は、次のとおりである。

流れの無い湖沼等では、KSB浄化水溶液機能水を広範囲に拡散するために水中ポンプを用いた循環システムが必要となる。

- ① 水中ポンプにより取水した池水を吸水パイプに通水する（循環量60 L/分）。
- ② 吸水パイプ内を通水している循環水に、KSB浄化水溶液機能水貯蔵タンク内のKSB浄化水溶液機能水を定量ポンプにより添加する（添加量280 mL/分）。
- ③ 循環水にKSB浄化水溶液機能水が添加された混合水は、送水パイプを通じて吐出し部から池へ放流される。

フローシート(構造)

原理: 実証対象技術は、果樹熟成物(パイナップルとパパイヤ)を原料としたKSB浄化水溶液機能水※(植物発酵酵素剤)であり、水中ポンプを用いた循環システムにより池内に拡散させ、①酵素の触媒作用による底質中の有機化合物の低分子化、②常在する微生物の活性化、③微生物による有機物の分解促進、により底質及び水質を改善させることができる。

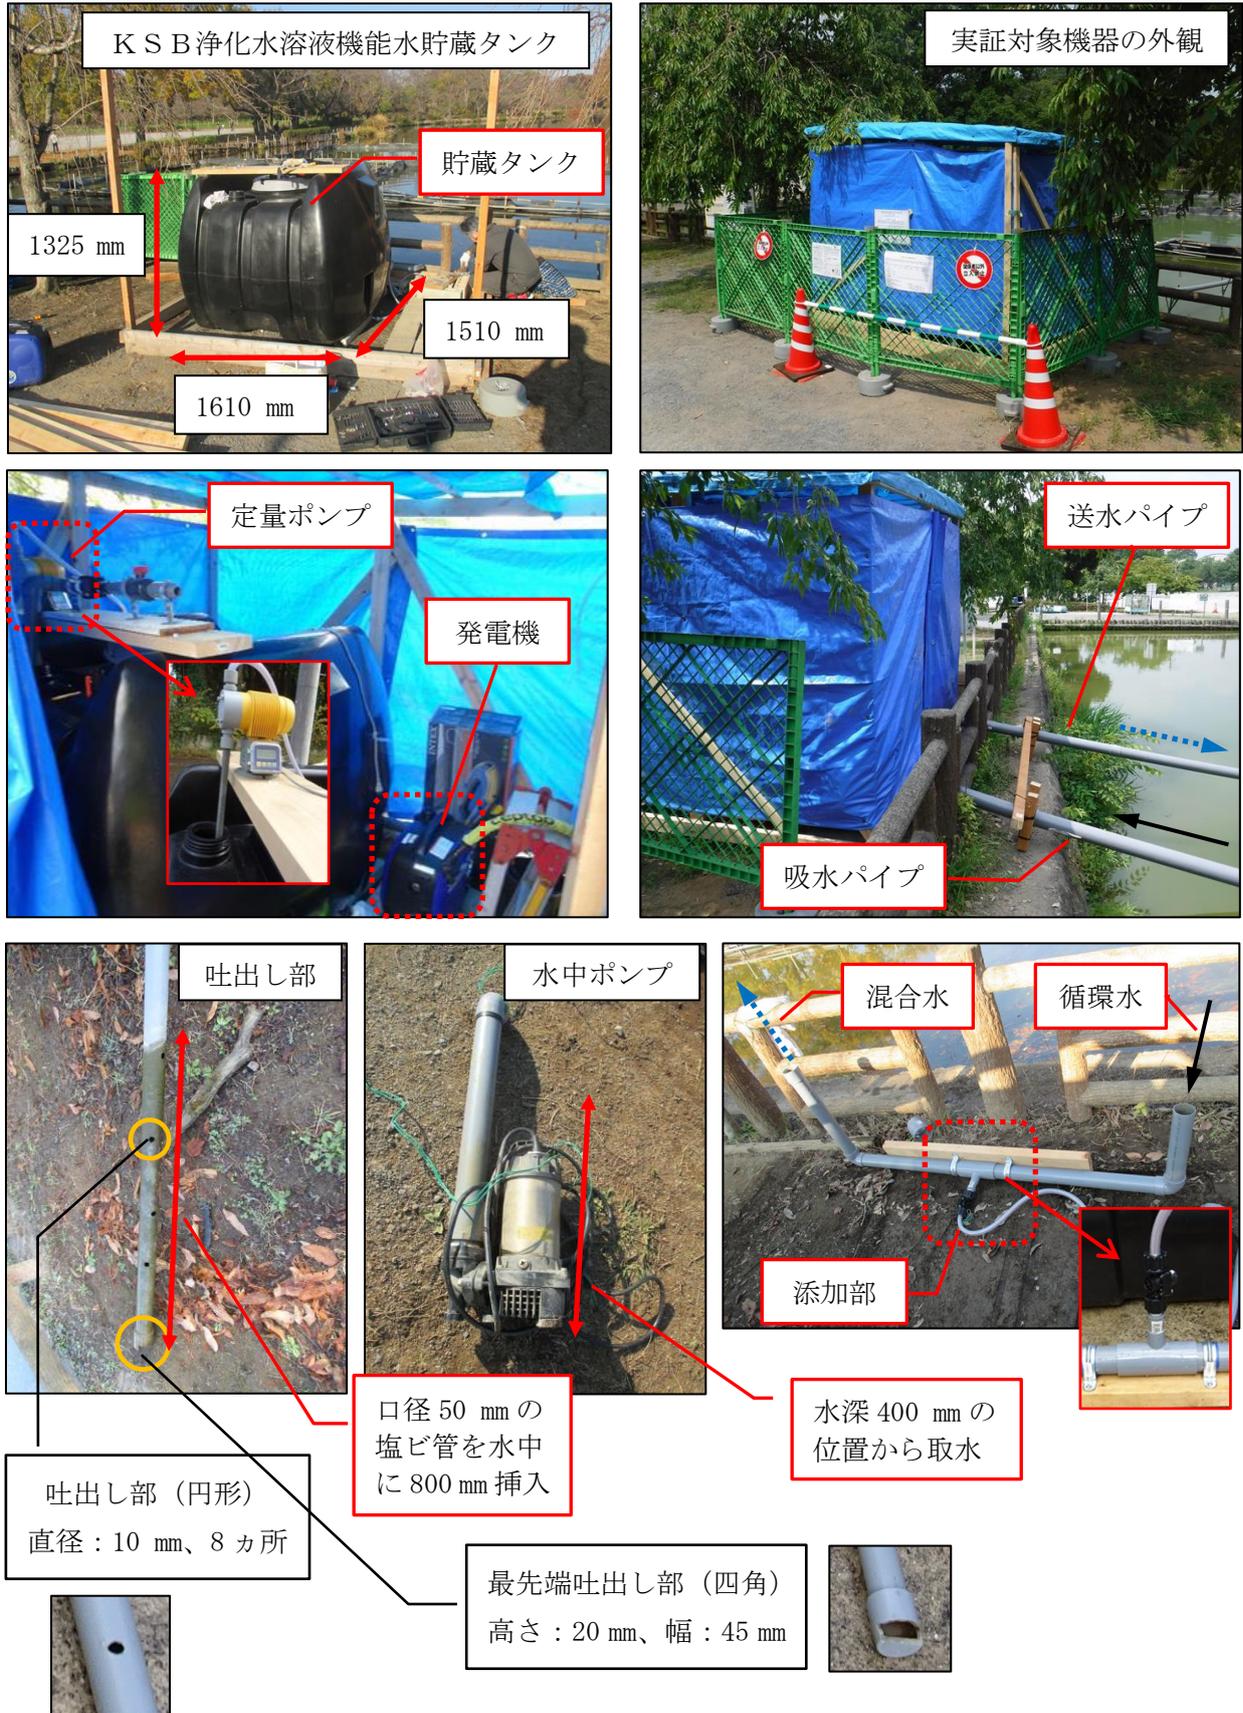
図 2-2 試験実施場所における実証対象機器等の外観

実証対象機器の構成は、水中ポンプ、定量ポンプ、KSB浄化水溶液機能水貯蔵タンク、発電機を設備とし、KSB浄化水溶液機能水を対象池に添加する。

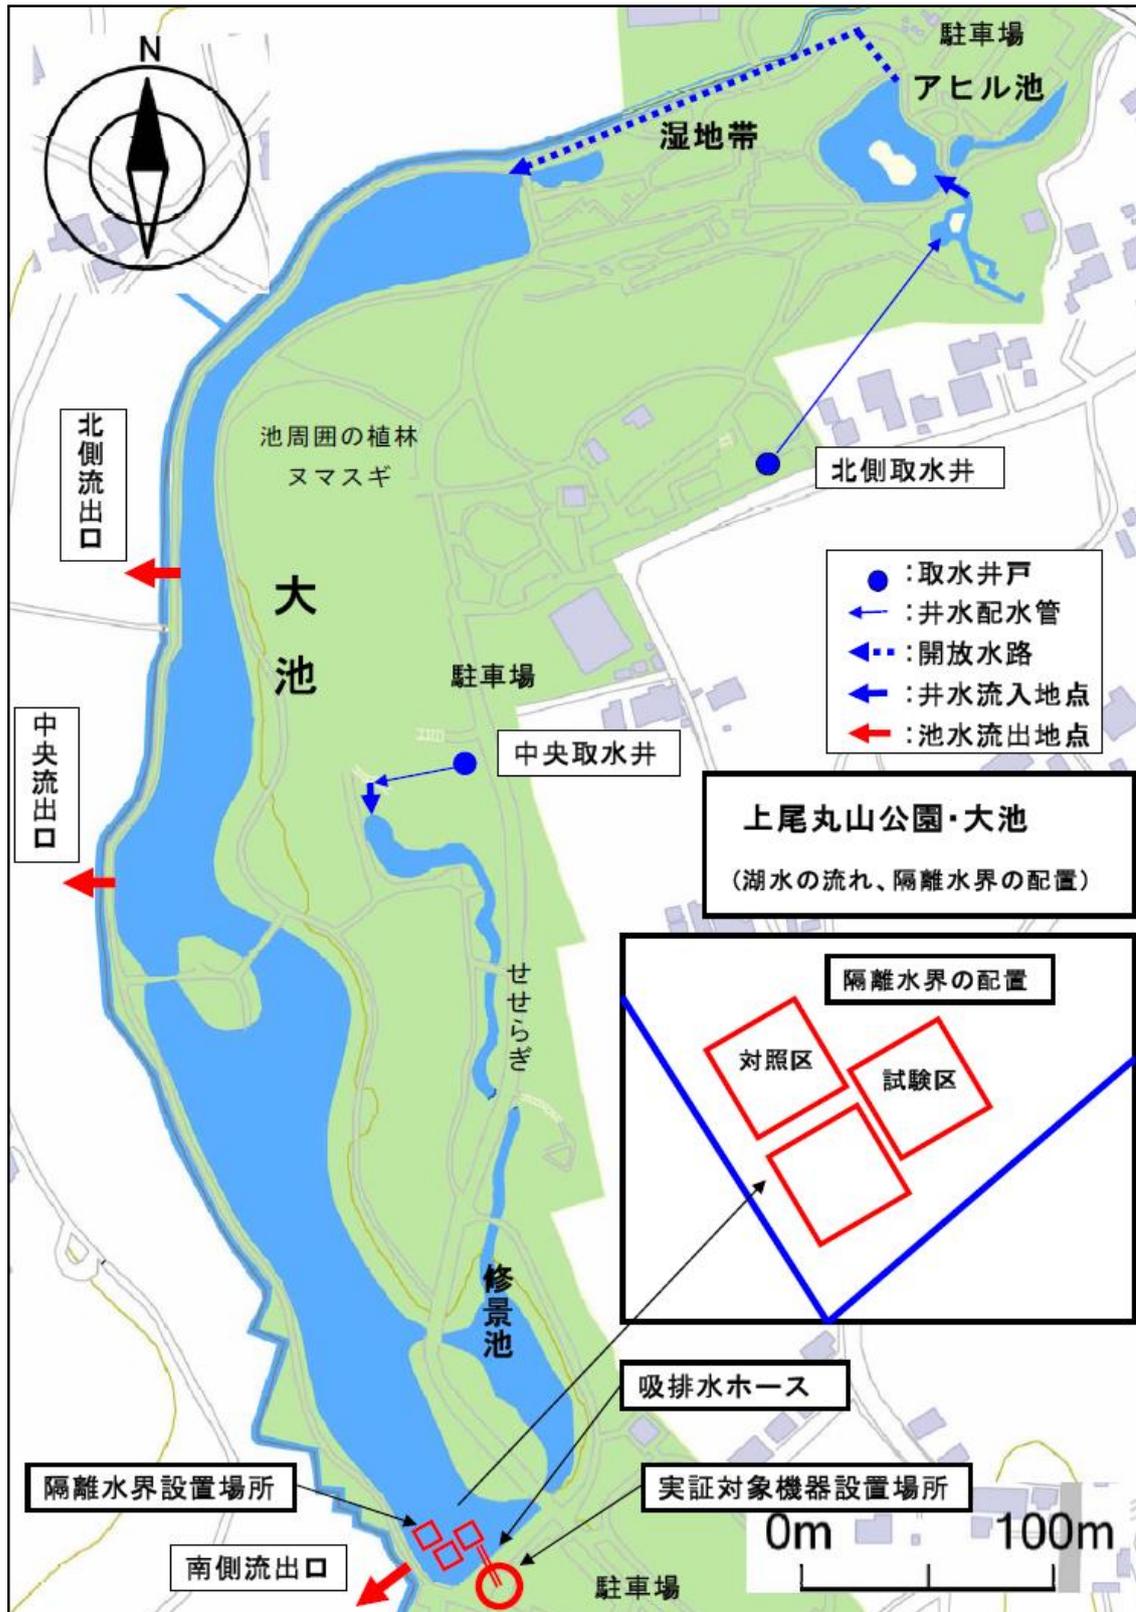
図 3-2 上尾丸山公園・大池（試験実施場所）の状況 及び 隔離水界の位置

試験実施場所（上尾丸山公園・大池）の規模及び大池の状況と水質（大池南側）について、表 3-2、表 3-3 および図 3-2 に示した。大池への流入河川はなく、水源は主に園内の雨水であるが、浄化用水として 2 カ所から地下水を揚水している。揚水は、夜間は停止しており、1 日の稼働時間は 9 時～16 時であるが、季節により稼働時間を変えているため、平均では 7 時間である。池への流入水は 3 箇所排水堰からオーバーフローし、隣接する水路に流出する。

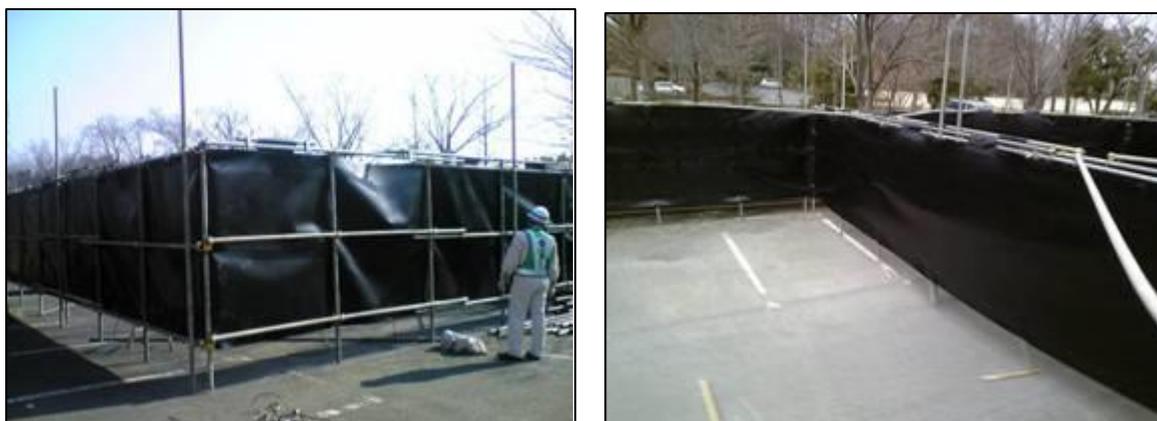
図 3-3 隔離水界の構造（左：隔離水界の外側、右：隔離水界の内側）

構 造：隔離水界は全て共通の規模、材料、構造である。建築足場用鉄製単管で枠を組み、ゴムシートで側面を隔離し、底面は開放構造である。周囲を囲むゴムシートは、圧着して水界の内外で水の行き来ができないようにし、底面は湖底の底質中に差し込み外界と隔離できるような深さにした。隔離水界の構造を図 3-3 に示した。

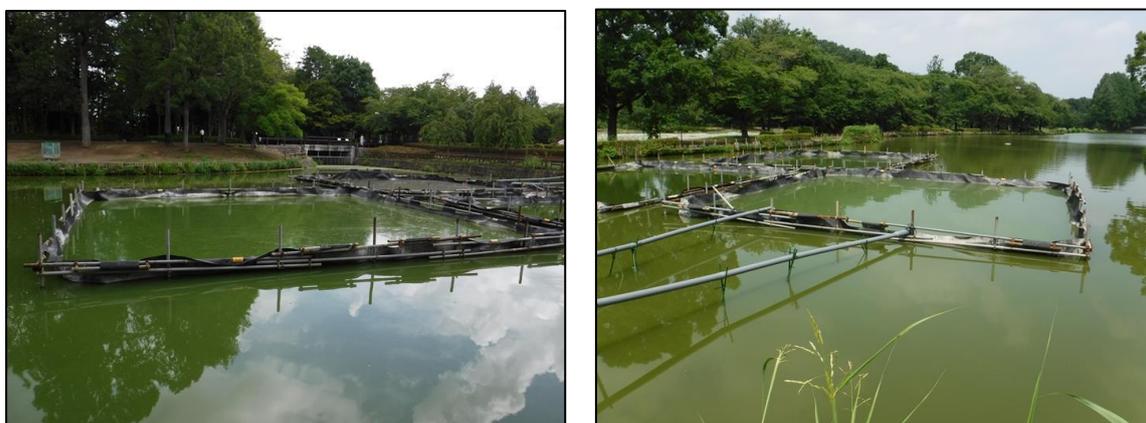
図 3-4 隔離水界の配置（左：対照区、右：試験区）

隔離水界の設置位置を図 3-4 に示した。隔離水界は大池の南側に設置し、安全上の理由から湖岸から約 5 m 離してある。併せて、この位置は大池の最深部であり、隔離水界の設置に最適である。また、駐車場から近く、作業車両の進入にも適している。

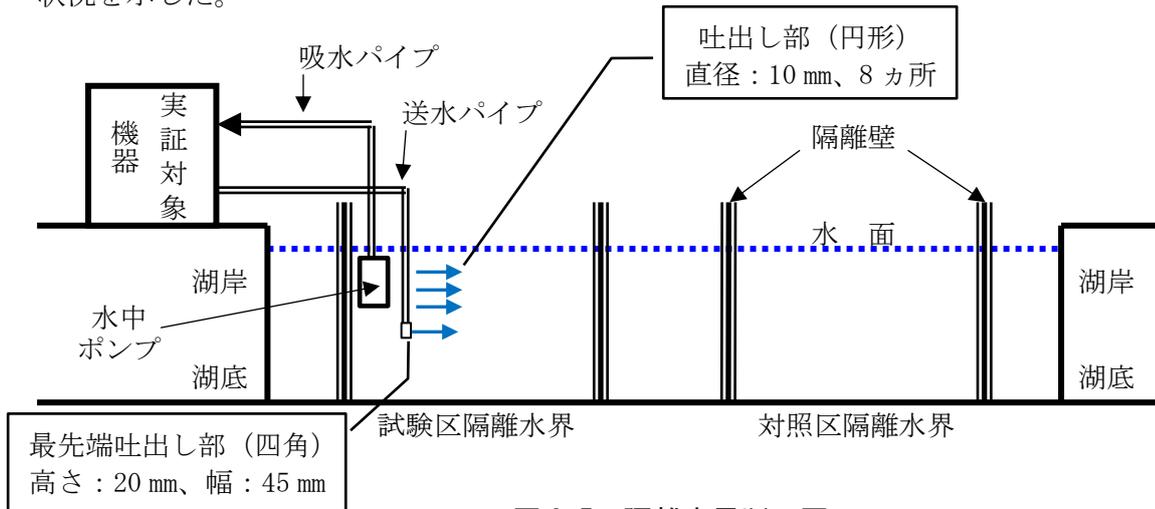
図 3-5 隔離水界断面図

図 3-5 から図 3-8 に実証対象機器と隔離水界の配置、試料採取位置、実証対象機器の設置状況を示した。

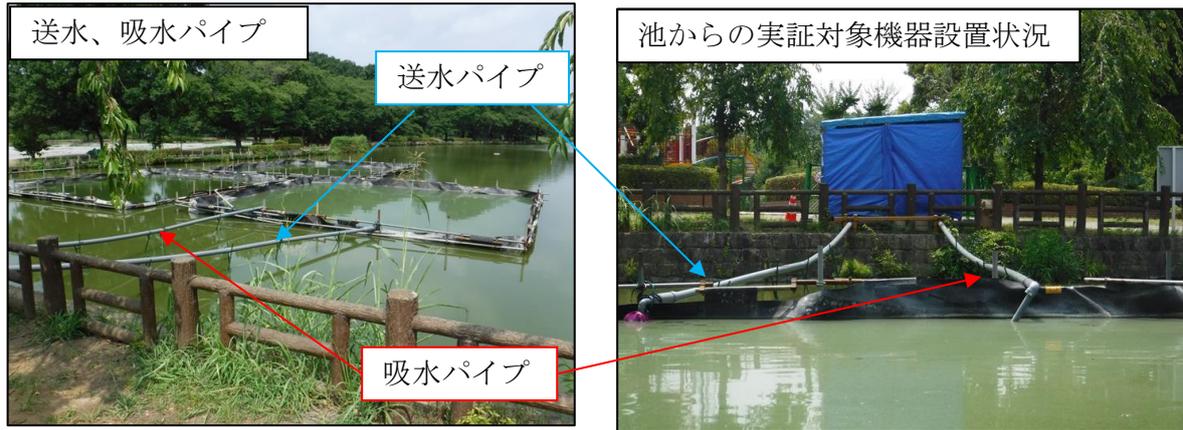
図 3-7 実証対象機器の設置状況

実証対象機器は隔離水界の試験区に近く、市民の湖岸散策に出来るだけ影響が少ない地点として、隔離水界設置地点の北側にある遊歩道に設置した。この部分は遊歩道の幅も広く、安全柵を設置することにより、実証対象機器を設置しても市民の散策には影響が少ない場所である。また、駐車場にも近く、実証対象機器の搬入にも便利である。

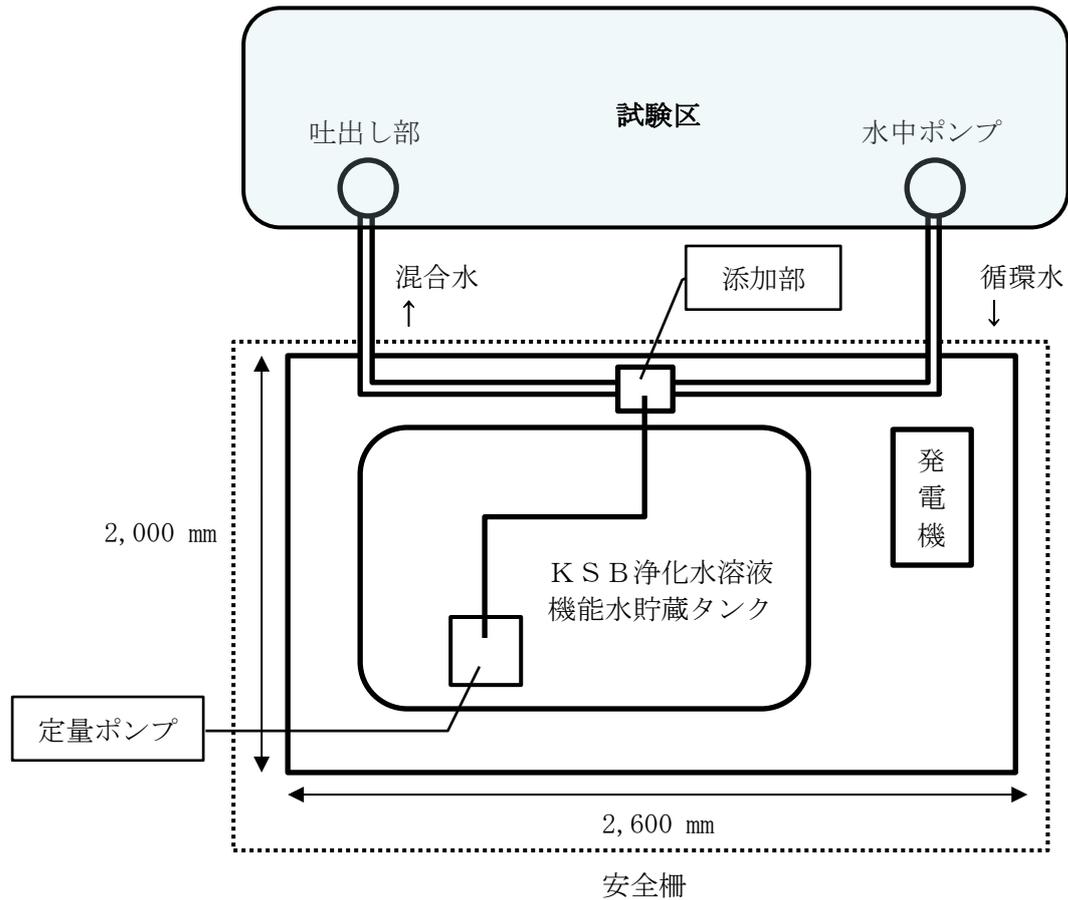
図 3-8 実証対象機器平面図

実証対象機器の配置を図 3-8 に示した。

本実証試験では、湖岸に実証対象機器を設置し、隔離水界(試験区)内に設置した取水ポンプにより池水を循環させながらKSB浄化水溶液機能水を添加した(本編 15 頁 3.3 項 図 3-8)。対照区を設置し、水質及び底質の変化を比較した。水質試料及び底質試料は隔離水界内(試験区・対照区)の3カ所から採水及び採泥し、それぞれ混合試料とした(本編 14 頁 3.3 項 図 3-6)。

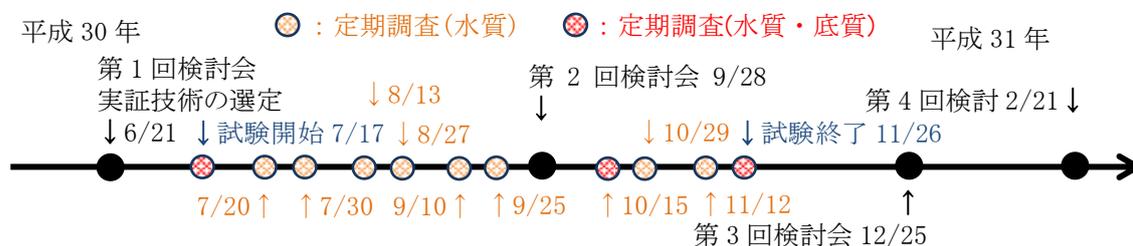
図4-1 実証試験の実施実績（全体）

実証試験は、図4-1に示したとおりの工程で行った。水質調査は実証対象機器の稼働前を含めて計11回（毎月2回）、底質調査は実証対象機器の稼働前と10月、11月の計3回実施した。

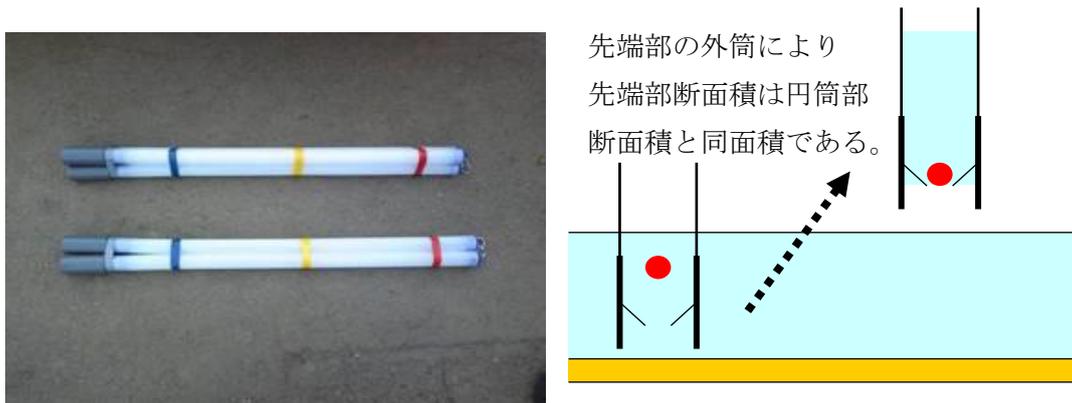
図 4-2 改良型ポリエチレン製円筒形採水器

隔離水界の水質試料採取に関しては、図 3-6 に示した測定位置(赤丸)において実施した。水試料の採取方法は、地下水採水用のベラーを改良したポリエチレン製円筒形採水器を使用し、水面から水深 80 cm の部分を垂直円筒状に採水した(図 4-2)。その他、「工業用水 JIS K 0094・工場排水の試料採取方法」に準拠して行い、水試料は隔離水界内の 3 カ所から採水し、混合試料とした。

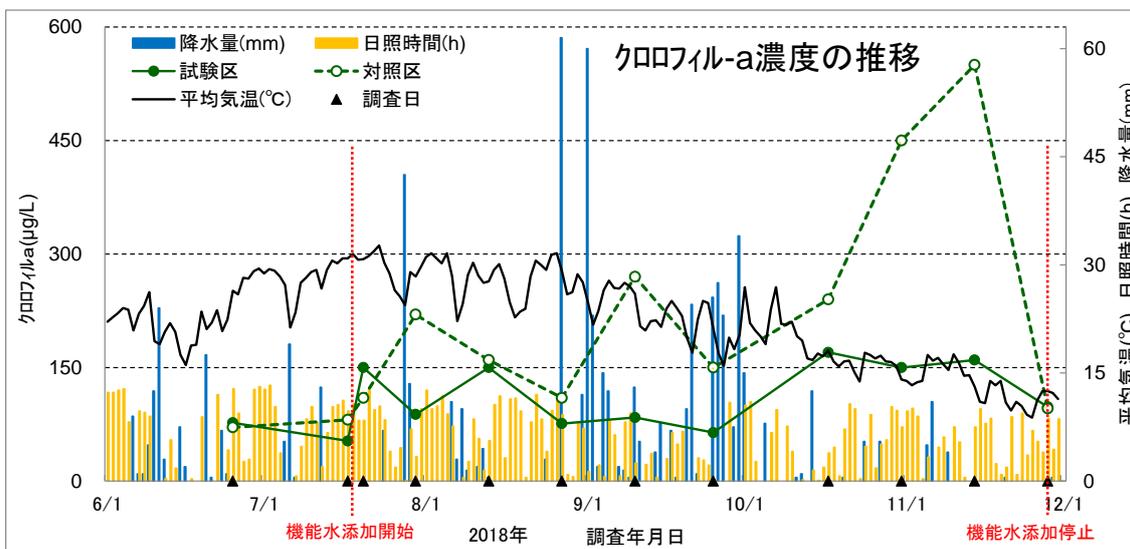
図 5-1 試験区と対照区のクロロフィル-a と気象データの推移
 （平成 30 年 7 月～平成 30 年 11 月）

各調査日の改善率は、6.3～71%の範囲で推移し、平均値は51%で目標値を達成した（表5-1）。特にアオコの発生により対照区のクロロフィル-aが高い値（450～550 $\mu\text{g/L}$ ）を示した時期に、67～71%と高い改善率を示した。また、改善率が6.3%と低かった8月13日は、試験区においてミドリムシが増殖したことで改善効果があらわれにくい水域の条件であった。

されたのは、10月～11月の期間であり（34頁 資料編 実証試験データの補足(4) 参照）、それに伴い対照区のクロロフィル-aは96～550 μg/Lの範囲で大きく変動したが、試験区では98～170 μg/Lの狭い範囲での変動であった（図5-1）。

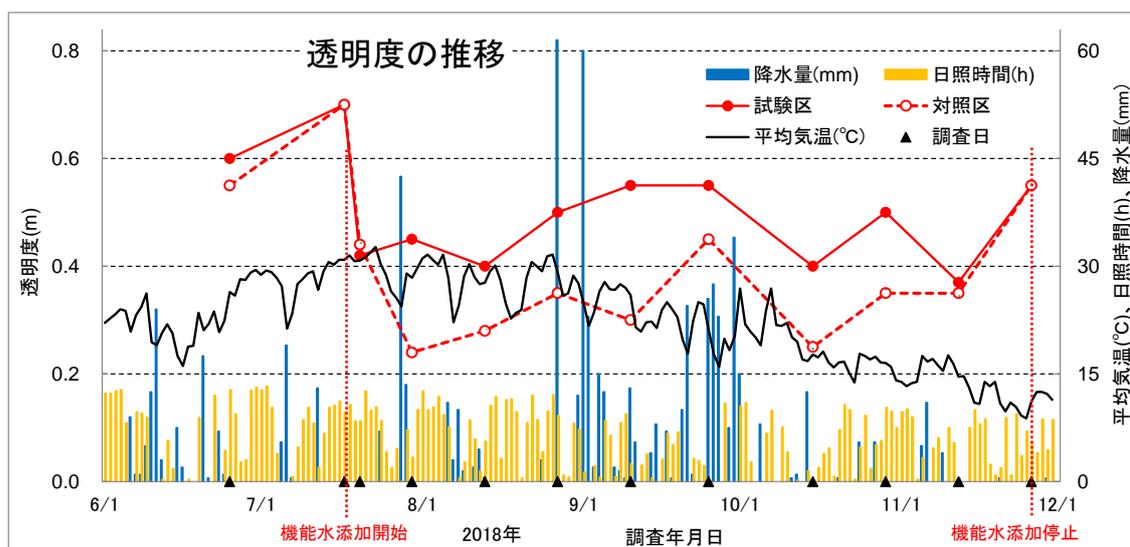
図5-2 透明度と気象データの推移
 （平成30年7月～平成30年11月）

参考項目の結果を図5-2から図5-6に示した。透明度（図5-2）及び透視度（図5-3）は、機能水添加開始（7月18日）後、12日間経過した7月30日（積算添加量2,000L）から11月12日（積算添加量8,000L）の期間まで、対照区よりも高い値で推移した。また、COD、全窒素及び全リンについては上述した期間において対照区よりも低い値で推移した（図5-3～図5-4）。DOについては、7月30日以降は上層と下層の差が対照区（0.5～14.9 mg/L）と比べると小さくなった（0.9～5.7 mg/L）。また、アオコが発生していた10月29日では対照区の全層が非常に低い値（0.6～4.6 mg/L）で推移していたのに対して、試験区では全層のDOが9 mg/L以上となった。

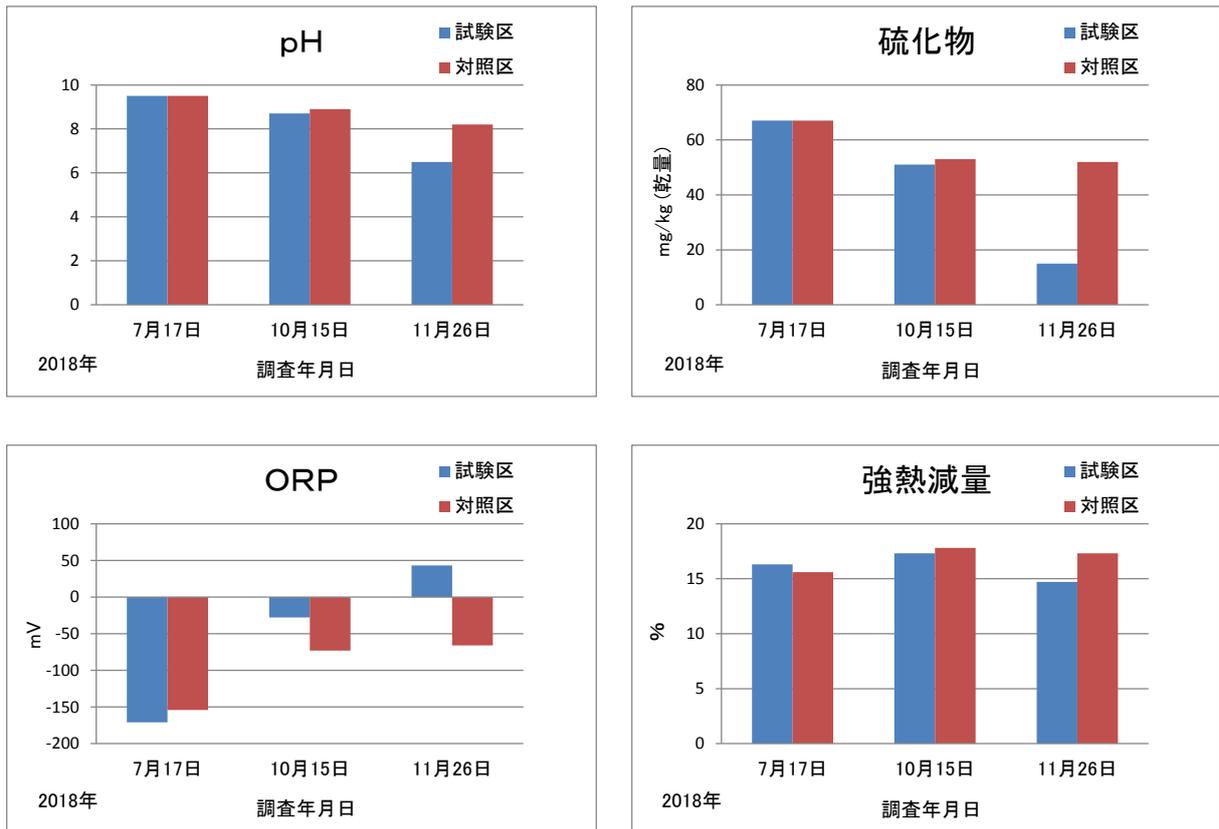
図 5-7 pH、硫化物、ORP、強熱減量の推移

底質の参考項目の結果を図 5-7 に示した。特に硫化物が徐々に下がる傾向が確認され、11月26日には、対照区 (52 mg/kg) と比べて低い値 (15 mg/kg) となった。また、強熱減量についても11月26日には、対照区 (17.3 mg/kg) と比べて低い値 (14.7 mg/kg) となった。

ORPについては、11月26日の対照区では-66 mV と嫌氣的な状態に対し、試験区では+43 mV となり好氣的な条件下になった。

底質の参考項目であるORP、強熱減量及び硫化物についても、それぞれ改善効果がみられた(本編 26 頁 5.1.2 項 図 5-7)。

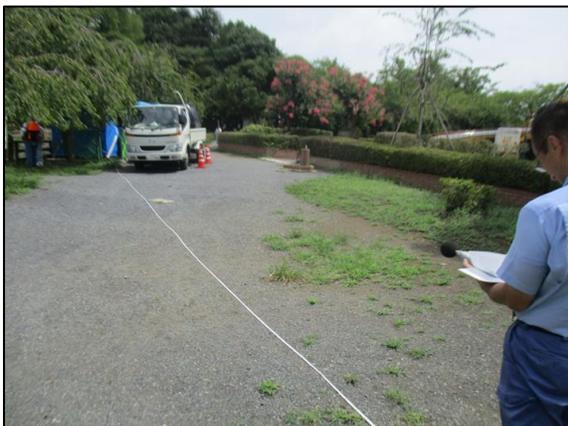
実証対象機器方向からの騒音測定

本試験では、試験実施場所に既設電源が無いため発電機を設置した。発電機から騒音が発生するため、騒音計を用いて安全柵の直近から 32m 地点までの騒音を測定した。実証対象技術の 1 m 付近では 65.9 dB で、2 m 離れると周辺騒音（公園内の遊具）と同じ 63.7 dB であった（表 5-1）。

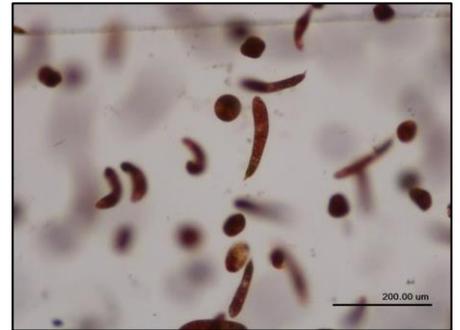
光学顕微鏡写真

Euglena sp. (×100)

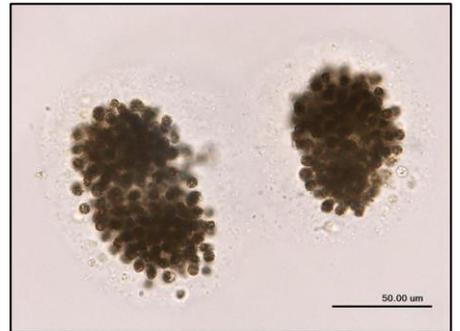
光学顕微鏡写真

Microcystis sp. (×400)

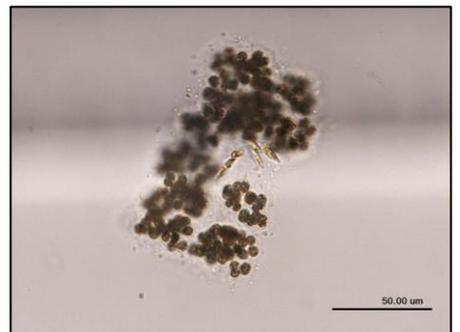
光学顕微鏡写真

Microcystis sp. (×400)

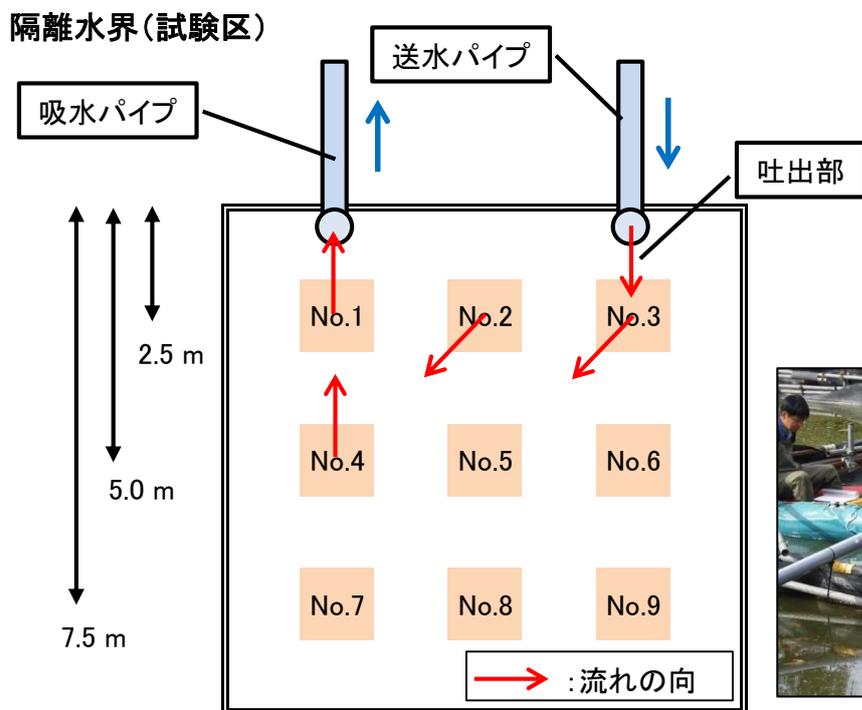
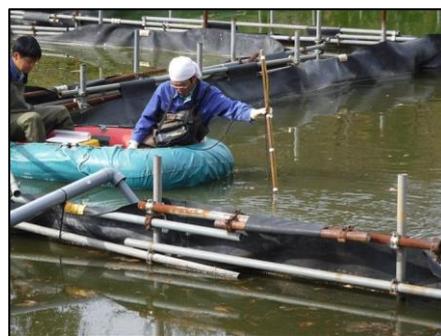
流速計による流速測定風景

流速 m/s	No.1	No.2	No.3
上 5cm	0.01	0.02	0.02
中 50cm	0.02	0.02	0.01
下 100cm	0.01	0.03	0.00
	No.4	No.5	No.6
上 5cm	0.01	0.00	0.00
中 50cm	0.00	0.00	0.00
下 100cm	0.00	0.00	0.00
	No.7	No.8	No.9
上 5cm	0.00	0.00	0.00
中 50cm	0.00	0.00	0.00
下 100cm	0.00	0.00	0.00

吐出部
上 5cm	0.20
中 50cm	0.04
下 100cm	0.02
