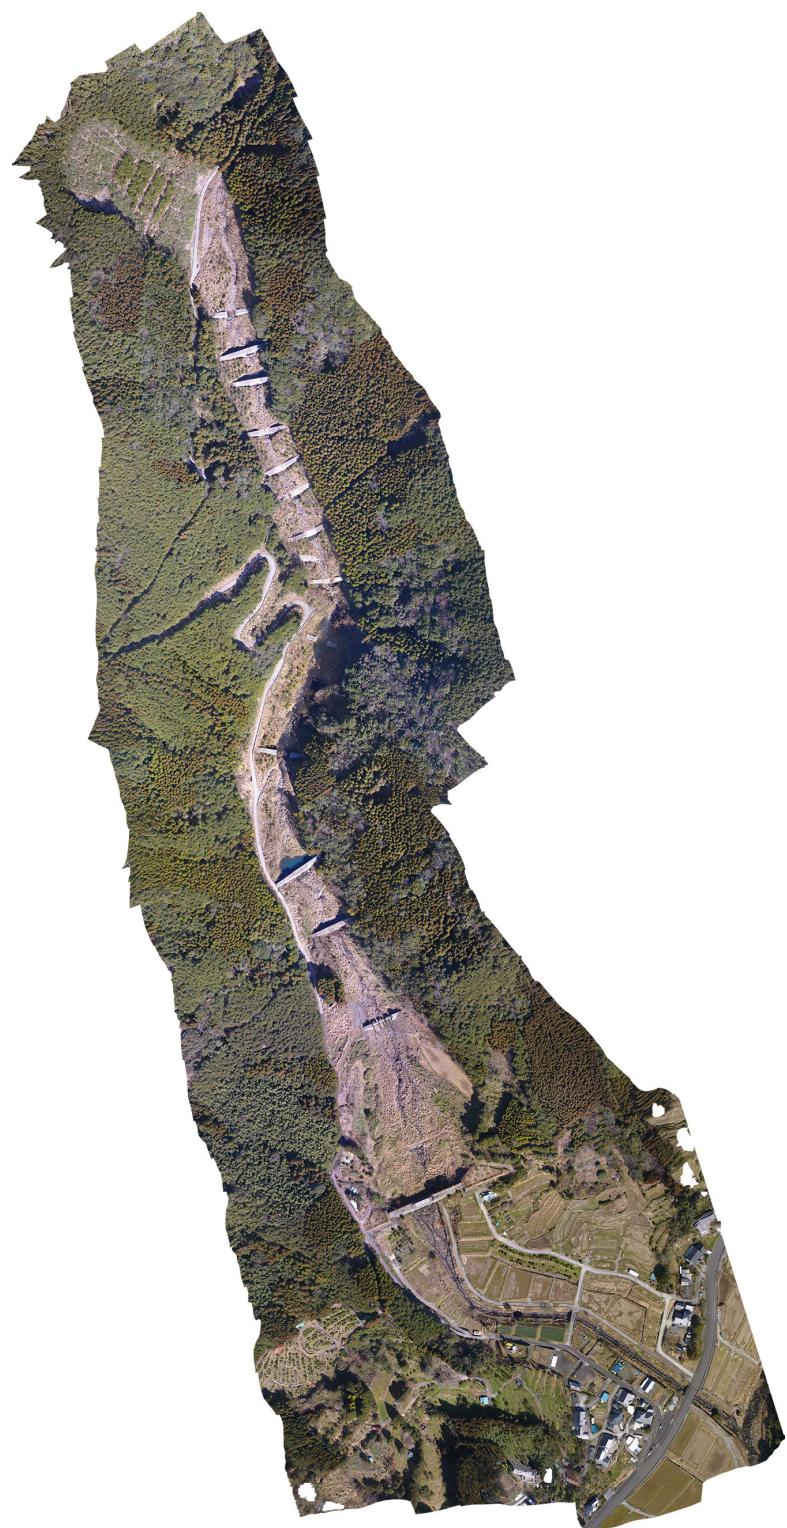
図2 土砂災害を引き起こした斜面崩壊地から宝川内集地区までの空撮画像

図 2 が斜面崩壊地から被害が集中した宝川内集地区の空撮画像である。Phantom4 では 3 回に分けて空撮を行った。斜面崩壊した場所と被災後に建設された砂防堰堤、そして現在の集落まで、全体像が俯瞰できる。加えて、図 3 に災害後に復旧され、緑化された崩壊地の拡大図を示した。被災から 10 数年が過ぎ、植栽された植物が順調に生育している様子がうかがえる。なお、kmz 形式で保存し、GoogleEarth 上に重ねた画像を図 4 に示した。
