平成 26 年度
環境研究総合推進費補助金 研究事業
総合研究報告書

災害廃棄物の処理における石綿の適正管理に関する研究
(3K123108)

平成 27 年 3 月

独立行政法人国立環境研究所

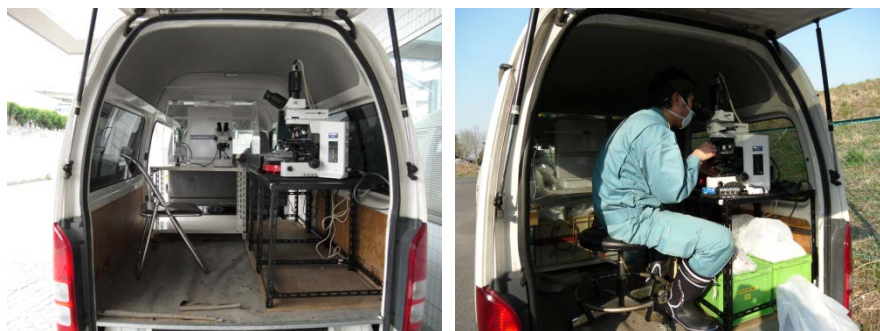
図 2-2 現場での石綿分析の様子

また、本研究では、判定に必要な顕微鏡や機材一式を車載し、現場での適用を試みた。これらの作業は、判定に必要な顕微鏡や機材を車載した車両で、災害廃棄物の保管及び処理が行われている現場

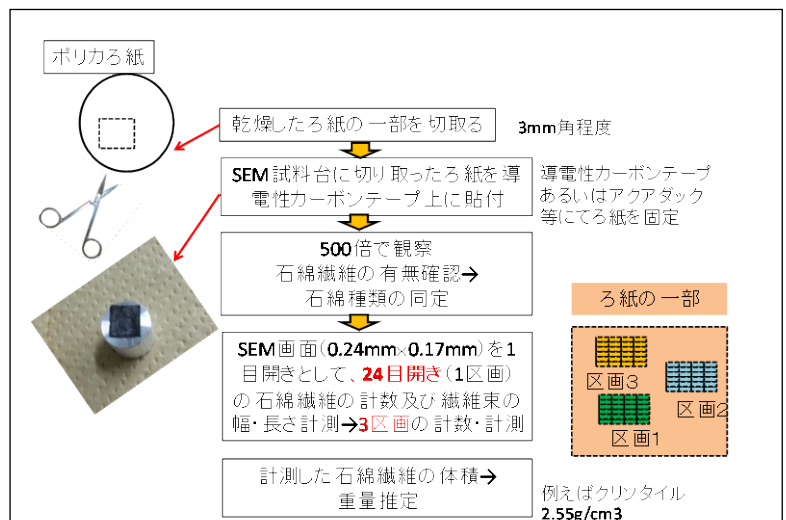
図 2-5 SEM 観察における石綿繊維の計数区画

- 試料：(3)の No.1(吹付材)。
- 装置：SEM JEOL 製 JSM-7600F
- 観察試料の作製方法：精秤した試料 12.4 mg をビーカーに入れ、1 M 塩酸 20 mL を加え、軽く振り混ぜ 5 分間静置した(繊維束を細かくしないため)。その後、ポリカーボネート(PC)製ろ紙でろ過し、固形物を水洗した後、水に分散させ 100 mL の定容とした。スターラーで攪拌しつつ、50 mL をとり、PC ろ紙に均一になるようにろ過した。ろ紙を乾燥後、約 3 mm 角を切り取り、SEM 用試料台上に載せた。

カーボン蒸着後 SEM 観察を行った。

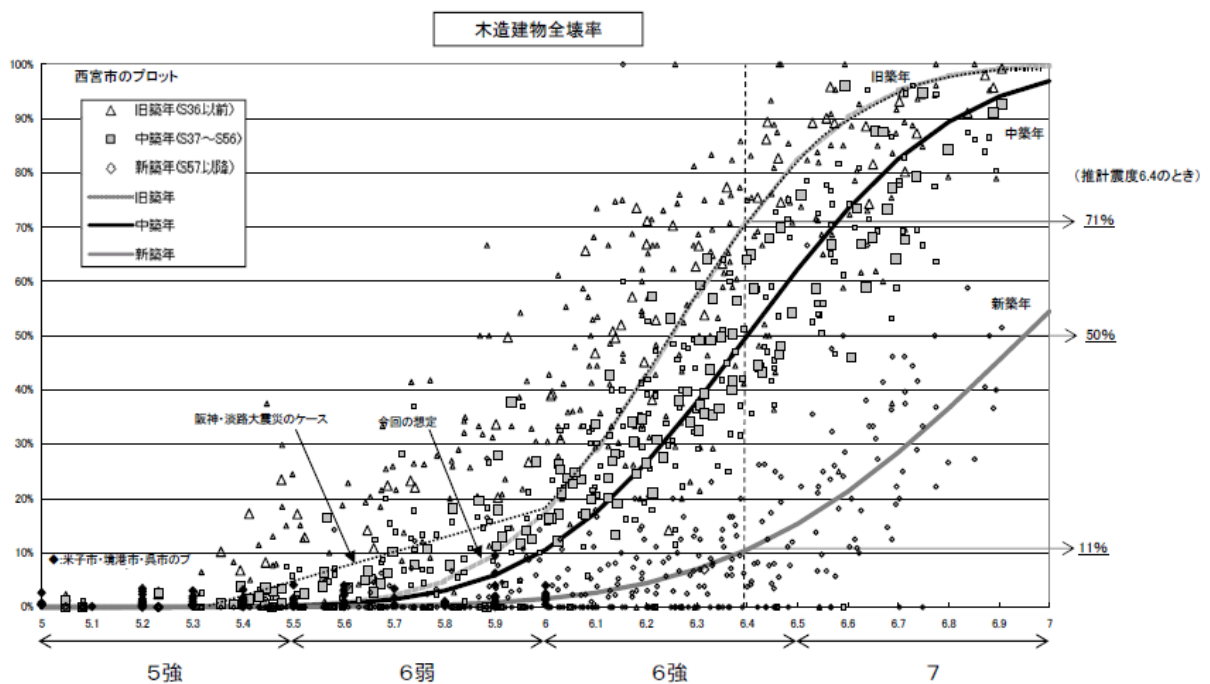
図2-6 木造全壊率曲線¹⁶⁾

内閣府¹⁶⁾は、過去の大地震の際の被害記録をもとにして計測震度に対する建物の全壊率・全半壊率を求めている(図2-6に木造全壊率を示す)。本研究での各メッシュの計測震度には、QuiQuake¹⁷⁾の推定地震動分布を用いた。500 m 四方のメッシュ区切りで計測震度が推定されているため、推定震度のうち同一の基準地域メッシュ(3次メッシュ)に含まれるものを平均して、基準地域メッシュ内の震度とした。

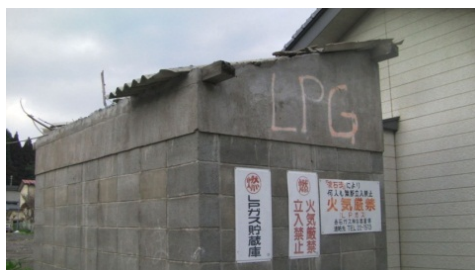
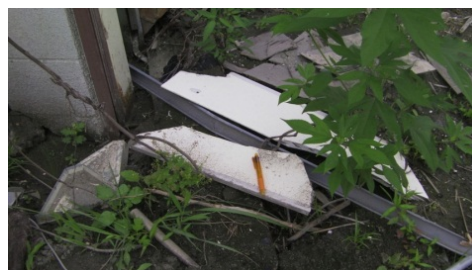
図2-8 石綿含有建材の混入が明らかな建造物近傍の状況

(a) 波形スレート板の破損が確認できる事例 (b) 押出成形板が多量に散在している事例

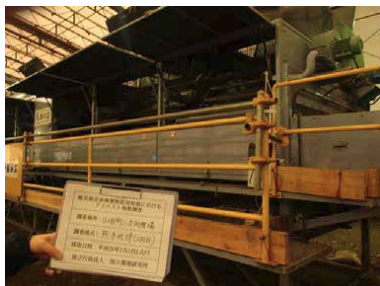
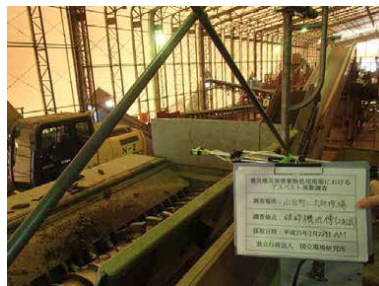
図 2-10 破碎・選別設備近傍での測定状況

調査対象の二次処理場は、トロンメルによる選別処理後、比重差選別として韓国製の回転熊手型の選別装置を導入しており、この乾式比重差選別装置近傍 1 m 以内の距離で 1 カ所、その後の工程である二軸破碎装置のごく近傍(破碎部直上 1 m 程度の位置)で 1 カ所を測定地点とした。図 2-10

にサンプリング状況を示す。なお、二軸破碎装置は手選別工程の後となっており、手選別によって目視確認可能な石綿含有建材は抜き取られている。敷地境界では、テントの出入り口 2 カ所を測定地点として設定した。測定は 1 日目午後、2 日目午前、2 日目午後の計 3 回実施した。天候は晴天であったが、測定 1 日目の前日(0 日目)は雨天であった。

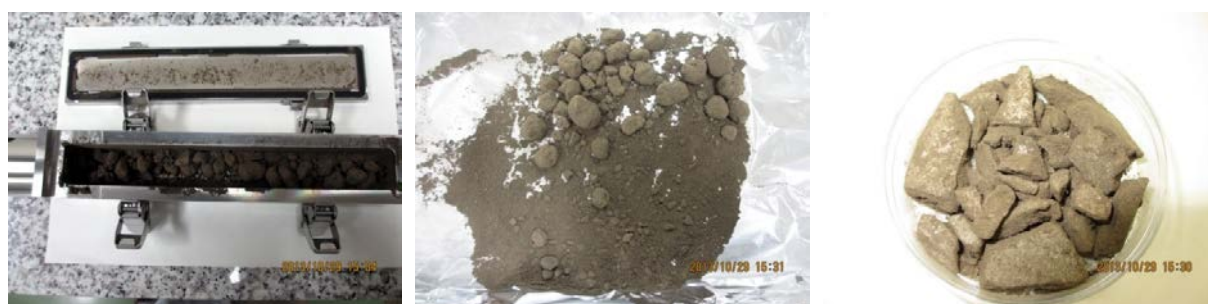
図 2-17 模擬混入土壌実験後のタンブラーの状況(左)、分離した土壌(中)と石綿含有建材(右)

模擬混入土壌を用いた実験では、実験終了後に土壌と石綿含有建材を分離し、それぞれ秤量して石綿含有建材の混入率を求めた(図 2-17)。

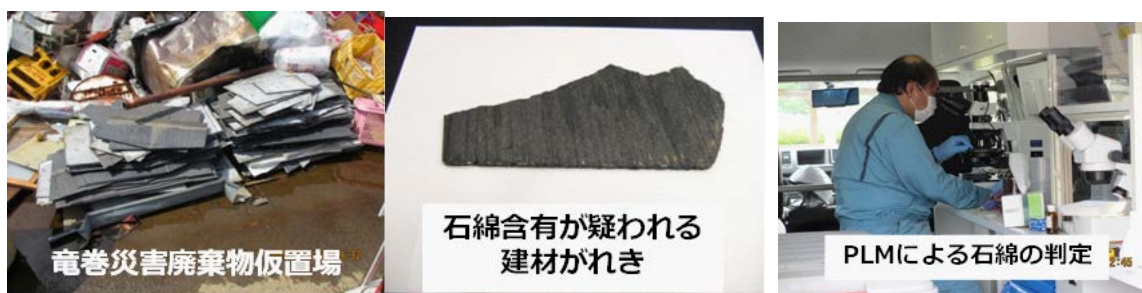
図3-1 竜巻災害廃棄物中の石綿含有建材の迅速判定の様子

約2時間で12試料の判定を行い、7試料が石綿含有建材と判定された。試料を持ち帰り、JIS法で分析した結果、1%程度まで公定法と同程度の精度で判定できることが確認できた。分析結果を表3-1に示す。

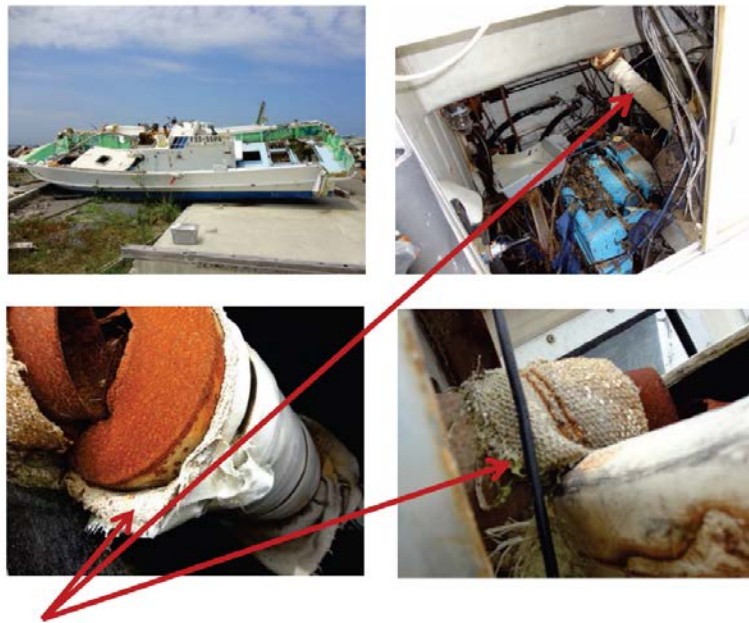
図 3-2 石綿(クリソタイル)を含有する布状の断熱材

調査結果を表 3-2 に示す。試料採取可能な廃 FRP 船で、石綿含有が疑われる建材が確認されたのは 58 隻中 12 隻であった。迅速判定法により、その内 6 隻において石綿を含有する材料が確認された使用部位は煙突及びエンジンから煙突への配管の周りに巻かれている布状の断熱材であった(図 3-2)。

アスベスト(クリソタイル)を含有する布状の断熱材

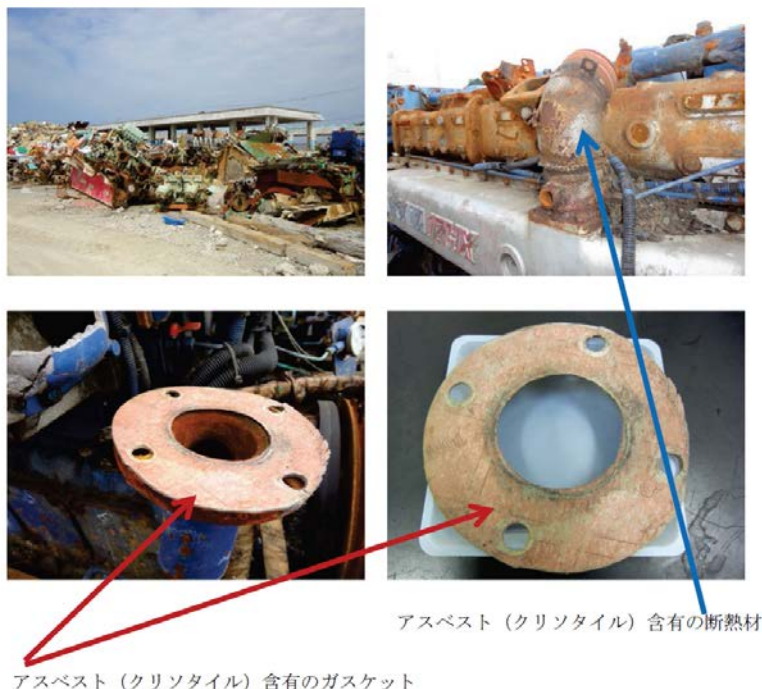
図 3-3 石綿(クリソタイル)を含有するガスケット及び布状の断熱材

調査結果を表 3-3 に示す。煙突及びエンジンから煙突への配管の周りに巻かれた布状の断熱材については、廃 FRP 船と同様に石綿(クリソタイル)を含有するものが確認された。また、エンジンに使用されているガスケットからも石綿(クリソタイル)が検出された(図 3-3)。

No.	調査日	外観確認	確認されたアスベスト含有が疑わしい部位	試料採取の有無	石綿の有無
No.2	7/23	○	配管周りに巻かれた布状の断熱材あり。	配管周り断熱材(布)	含有
No.3	7/23	○	配管周りに巻かれた布状の断熱材あり。エンジンに使用のガスケットも疑わしい。	配管周り断熱材(布) ガスケット	含有 含有
No.6	7/23	○	タービン周りに断熱材有	タービン周り断熱材(布)	含有
No.7	7/23	○	煙突部分は確認できず。船上のゴム配管に布が巻かれている。	配管周り断熱材(布) 配管周り断熱材(綿状)	含有 不含
—	7/23	○	タービン周りに断熱材有	タービン周り断熱材(綿)	不含

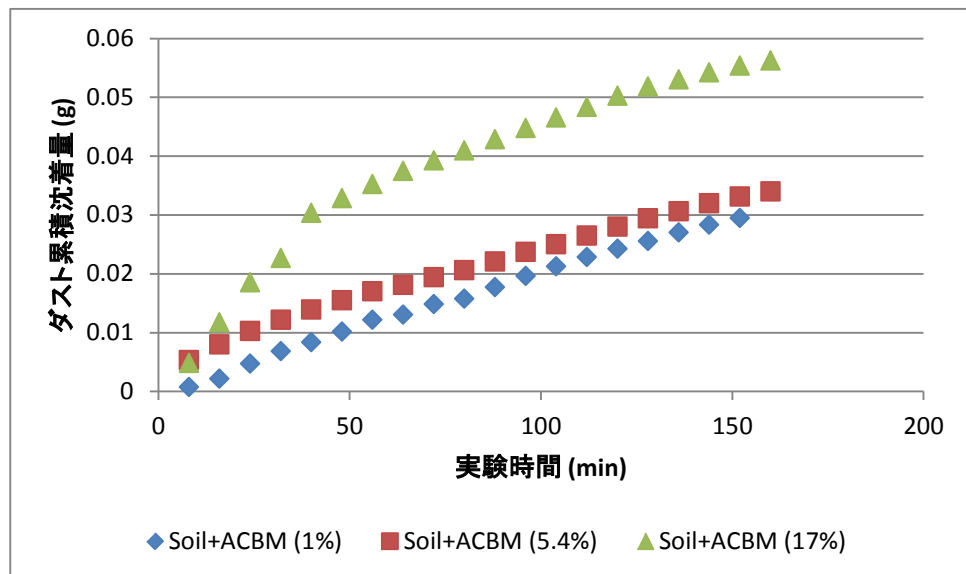
図 3-15 模擬混入土壌を用いた飛散実験でのフィルターへのダスト累積沈着量

模擬混入土壌試料を用いて同様にダスト飛散量を求めた結果を図 3-15 と表 3-36 に示した。%RD は 0.20~0.23% であり、石綿含有建材や関東ローム土の結果と変わらなかった。
