# 有明海南部海域及び八代海における 藻場・干潟分布状況調査の結果について

令和2年7月  
環境省

# 調査概要

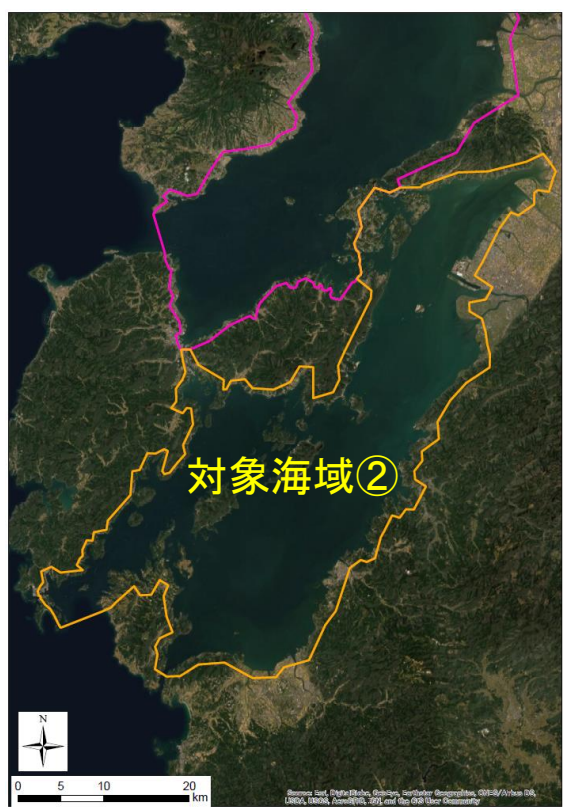
平成31年度藻場・干潟分布状況調査の対象範囲

対象海域：②八代海海域（熊本県宇土郡三角町と上天草市大矢野町を結ぶ天門橋、同町と上天草市松島町を結ぶ大矢野橋、同町中の橋、前島橋、松島橋、本渡市瀬戸大橋、天草下島と天草市下須島を結ぶ通天橋、天草市下須島南東端と鹿児島県出水郡長島町小浜埼を結ぶ線、同郡東町と阿久根市を結ぶ黒之瀬戸大橋及び陸岸により囲まれた海面）
