皇居外苑濠 濠別管理方針

<濠別管理方針の位置づけ>

本方針は、皇居外苑濠管理方針(案)に準拠し、皇居外苑管理事務所が管轄する 12 の濠それぞれを「景観」、「水質」、「生き物」、「利用」等の観点から整理し、日常における管理行動の指針とするものである。なお、本方針は、今後の状況の変化に応じて、適宜、見直しを図るものとする。

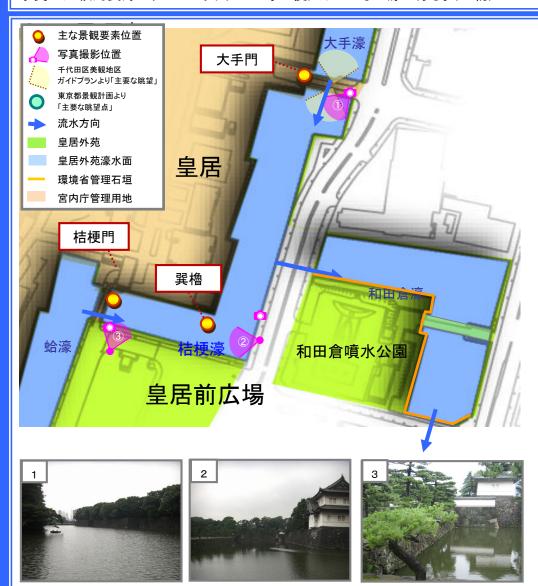
大手濠と蛤濠の二濠からの水の流れの合流点にあたり、<mark>通水上重要</mark>な箇所である。ただし、大手濠との接続部では構造上、濠水の流動が阻害されている。(水質)

東御苑利用者や皇居一般参観者の移動経路沿いにあり、また人と水面との距離が近く、見通しも良いため、水面が多くの人の目に付きやすい濠である。(景観)水質が比較的良好で、かつブラックバス等が侵入していない濠である。(生物)

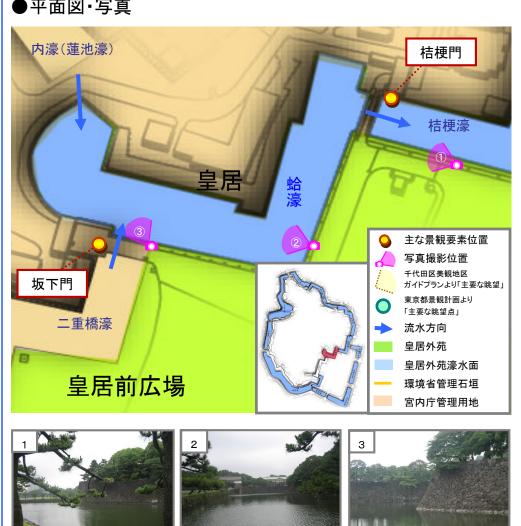
●平面図•写真

外苑濠の中でも奥まった位置にあり、折れ曲がった先が見えない形状をしている ため、奥深さを感じさせ、象徴性を増している。また、石垣と桔梗門、坂下門の二つ の門の存在が、歴史を感じさせる景観を作り出している。(歴史・景観)

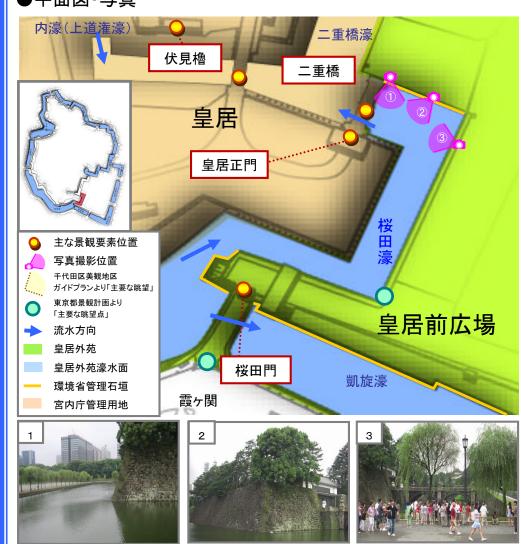
●平面図•写真

皇居正門前に位置しており、皇居外苑濠の中でも極めて高い象徴性を備えた濠である。また、濠と皇居正門(西の丸大手門)、二重橋、伏見櫓などが調和し、優れた歴史的景観を形成している。(象徴・歴史・景観)

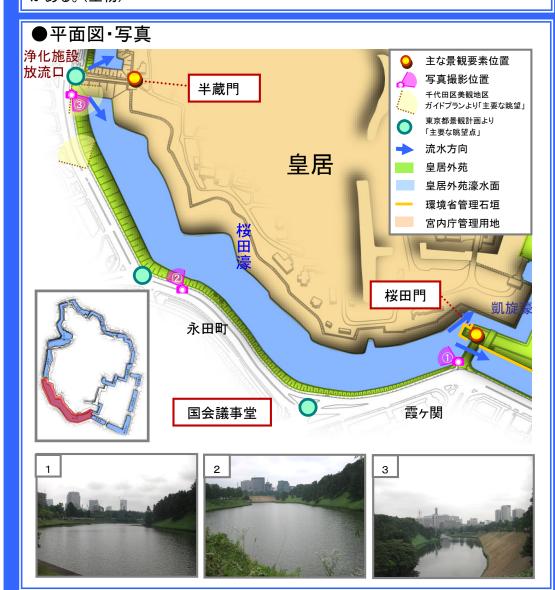
濠面積は外苑濠の中で最大で、上下流間での高低差も大きい。堤塘には、都心部では貴重な草地が広がり、<mark>雄大で開放感のある眺望</mark>を生み出している。一方、一部では植え込みの成長により眺望が阻害された筒所がある(景観)

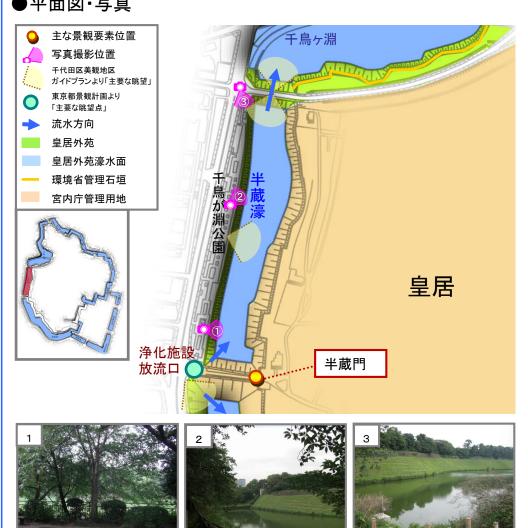
●平面図•写真

皇居、半蔵門と隣接しているため、象徴性の高い濠である。(象徴性・景観) 水面の眺望は樹木に遮られ、あまりない。堤塘の草地は都心では貴重なもので、 四季折々に咲く堤塘の草花が風物詩として人の目を楽しませている。(景観) 外苑濠の中でも分水嶺を挟んで桜田濠とともに最上流に位置し、浄化施設からの 処理水の放流先になっている。水質は外苑濠の中で比較的良好である。(水質) 千鳥ヶ淵公園から濠水面への眺望は、公園の樹木によって制限されている。(景

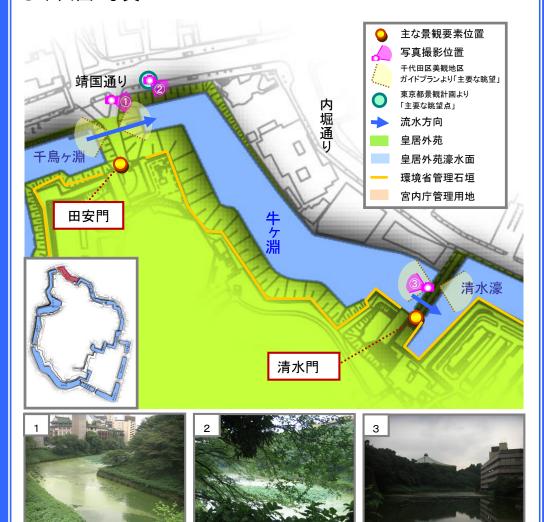
●平面図•写真

全濠の中でもハス・ヒシなどの水生植物の繁茂が著しい。水生植物の繁茂の程度 や種構成は、年による変動が大きい。(景観・生物)

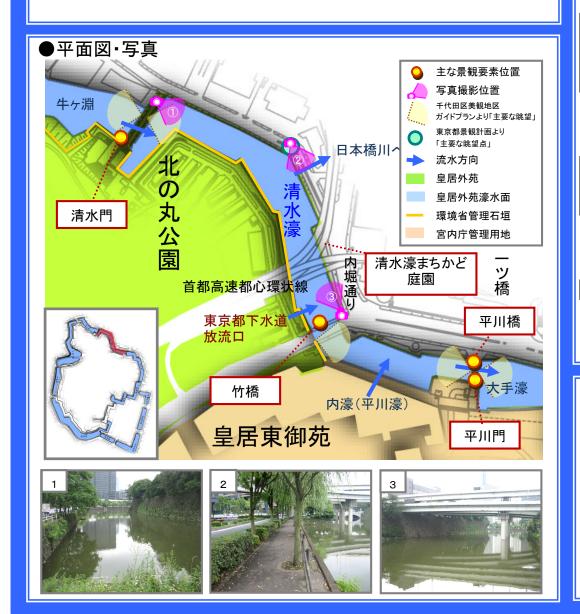
清水門、平川門などの江戸城の遺構が残る一方、首都高速や竹橋などの近代都 市構造物が横断し、新旧が入り混じった独特の景観が形成されている。(景観)

本濠からの越流水は日本橋川に放流されている。(水質)

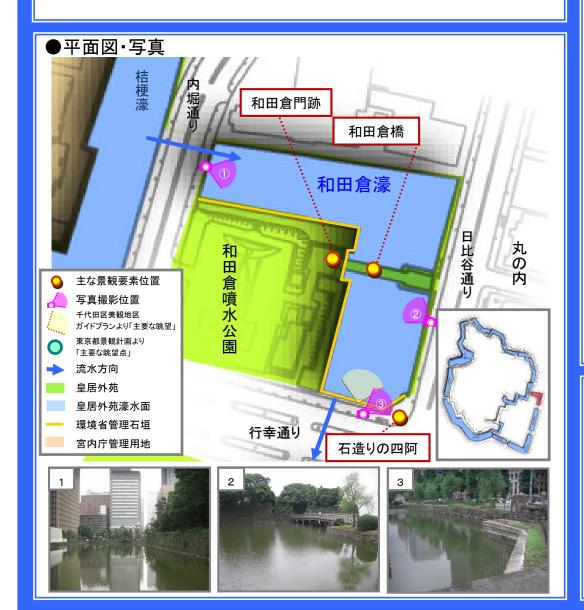
丸の内オフィス街に面するとともに、和田倉門・和田倉橋によってもたらされる歴 史性の高さを持ち、また象徴性を感じさせる和田倉噴水公園が隣接するなど、小さ いながらも様々な要素が入り交じる濠である。(景観)

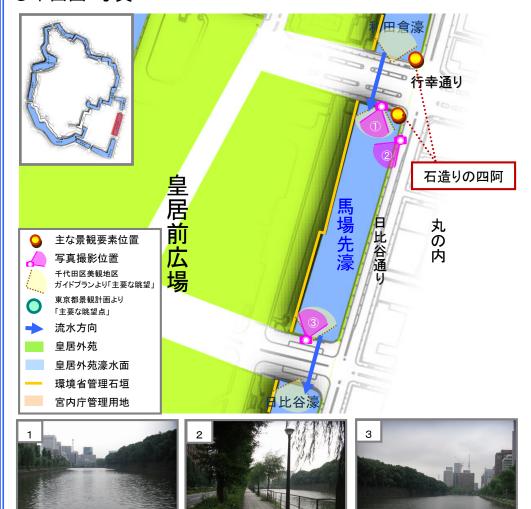
●平面図・写真

都市と一体となった都市的景観の構成要素としての性質が強く、丸の内オフィス街が水面に写る夜景が美しい。(景観)

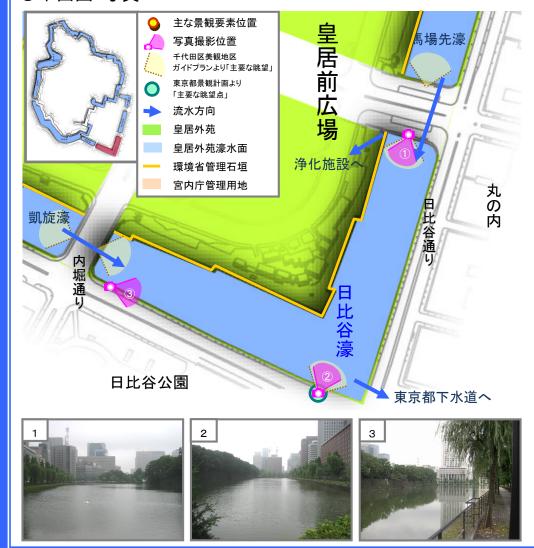
●平面図•写真

全濠の中で最下流部に位置するため、上流から流れてくるアオコが集まりやすい。(景観)

浄化施設の取水口があるため、浄化施設の運用による水位の上下変動があり、 そのことによる景観や生き物に配慮する必要がある。(景観・生物)
