報告書の別添

高圧トランス・コンデンサ等の処理の現状と遅れの原因について

日本環境安全事業株式会社

考えられる処理促進策（試案）

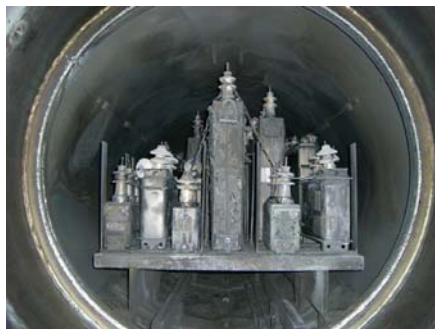
(紙を絶縁紙に使用した
コンデンサの処理後)

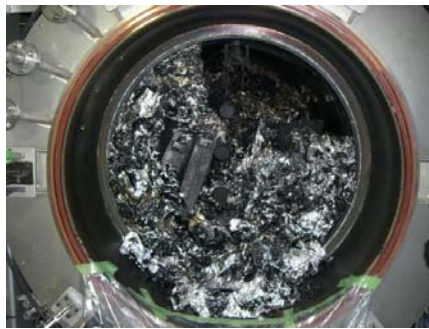
(ポリプロピレンを使用したコンデ
ンサの炉内破裂した際の状況)

◆ポリプロピレンを使用したコンデンサは、真空加熱分離装置炉内で缶体が破裂し、内部構成部材が炉内に散乱。

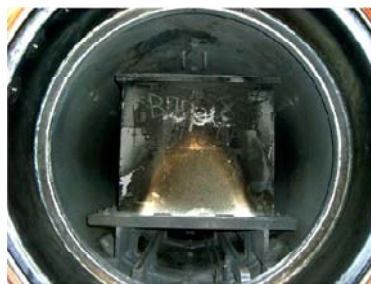
(鋼製ケースに入れての処理)

◆解体室で予めコンデンサの缶体上部に穴を開けてシールし、鋼製ケースに入れての処理に変更。

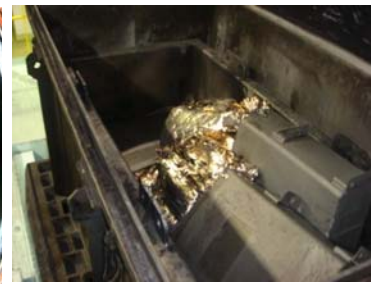
(鋼製ケース内処理後、穴から内部
構成部材がケース内に出ている)
