実証対象技術 / 環境技術開発者	ジェット・ストリーマー(流動促進装置) / 石井工作研究所
実証機関	愛媛県立衛生環境研究所
実証試験期間	平成17年8月11日 ~ 平成18年11月15日

1. 実証対象技術の概要

2. 実証試験の概要

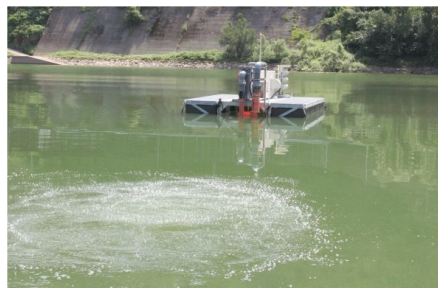
実証区域をダム湖上流部に設定し、MSJ - 200縦型、MSJ - 200横型、MSJ - 150横型、MSJ - 150縦型と4基設置した。水質調査地点は、水質調査地点を各装置間3地点と下流部に1地点の計4地点及び層別水温連続測定を水質調査地点1と最深部のダム堰堤に計2地点設けた。

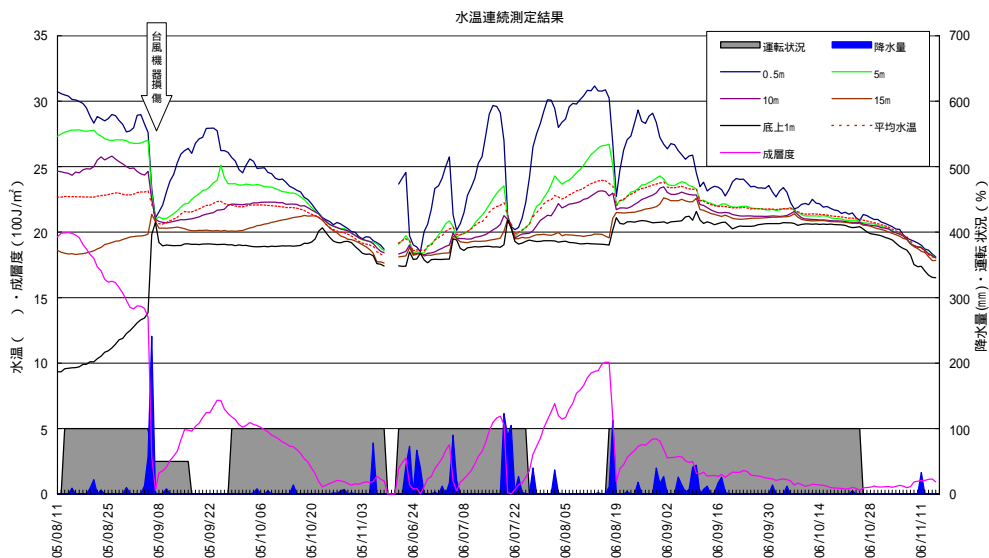
実証期間中の運転状況、降水量及び連続水温の調査結果を示す。実証機器は、台風14号の襲来により上流部設置の2台が転倒流下の損傷を受けたが、修復作業後正常に復帰した。降雨については、期間中 1800mm の降水量があり、平成17年度は台風1回、平成18年度は梅雨3回及び台風1回の大きな出水があった。水温からみた水域状況は、H17 年8月はそれまでの湯水の影響で底層水温が9 で水温差が21 ある大きな水温成層を形成しており、H18 年6月は春先からの降雨により既に底層水温は 17 に上昇し水温差は7 で水温成層は小さかった。

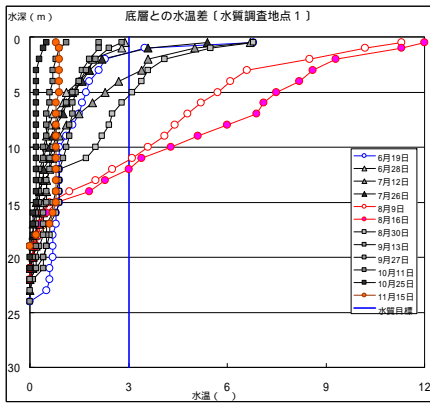
(参考)水質調査地点における平均水温差

水質調査地点1における実証期間中の底層との水温差の変化を図に示す。実証機器運転により、7月12日、7月26日及び運転再開後の8月30日の表層を除いて、水温差3以内の水質目標を達成していた。

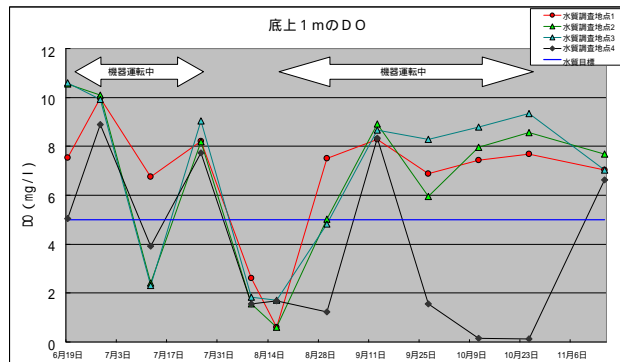
水質調査地点1におけるDOの測定結果及び各測定地点の最下層のDO変化を図に示す。水質調査地点1においては、機器停止中の8月9日16日を除いて運転中は全層で水質目標5mg/l以上を達成しており、地点2及び3は7月12日を除いて運転期間中は水質目標を達成していた。水質浄化区域下流の水質調査地点4は、度々水質目標5mg/l未滿となり、DOが高い時は出水等により成層度が低下したときであった。
