**産廃特措法に基づき特定支障除去等事業を実施又は実施  
を予定している事案について**

# 香川県豊島事案について

平成24年9月10日現在

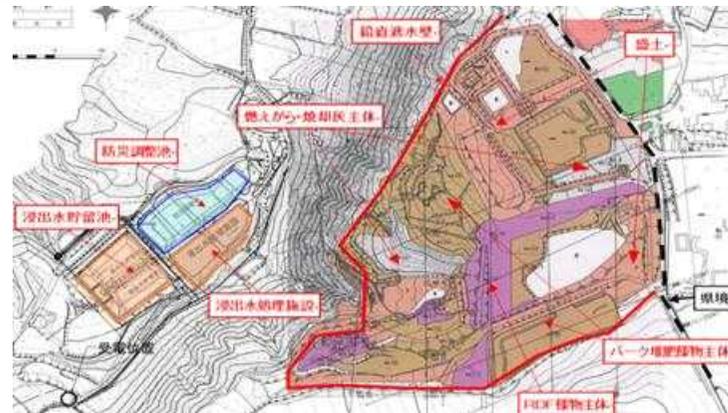
- ・廃棄物等の撤去( ) < 全量撤去 >  
 不法投棄現場が周辺の土壌環境と同等となるよう、廃棄物及び汚染土壌は全量撤去し、その後場内工作物を撤去する。
- ・浸出水処理及び環境モニタリング対策( )  
 浸出水処理施設により、汚染水を処理するとともに、周辺環境への影響を監視するため、モニタリングを実施する。

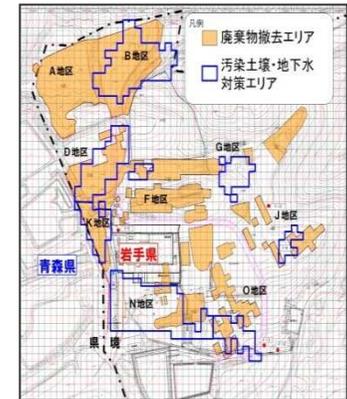
- 不法投棄地区にキャットシートを敷設して汚染地下水の発生を防止しつつ、廃棄物を**全量撤去**
- 平成15年度から撤去に着手、平成24年度までに撤去完了し、平成25年度以降に跡地整形等を実施

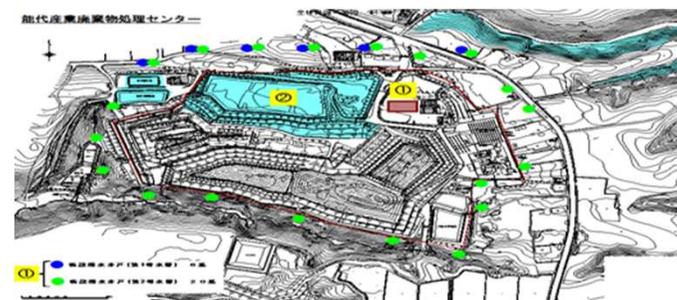
- ・汚染地下水揚水井戸を増設することにより、地下水の浄化を促進。
- ・1,4-ジオキサンの浄化処理施設を新設。

- ・汚水の効率的な処理を行うため、場内のキャッピング等を行い、雨水を適切に排除。

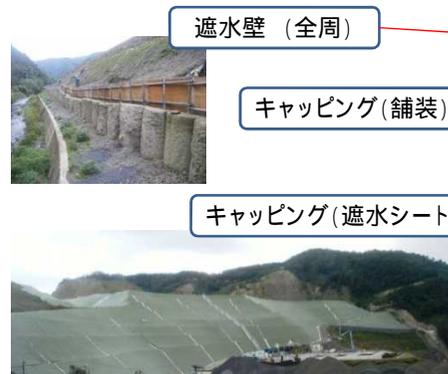
< 事業実施面積：約 21万m<sup>2</sup> >

**木の芽川流出防止対策**  
 遮水壁、キャッピング等を設置し、地下水や雨水の流入および浸出水の漏出を防止する。

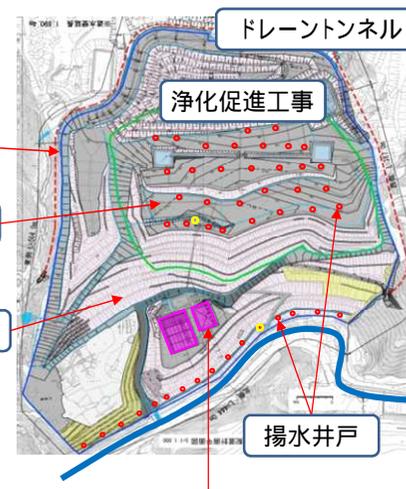
**浸出液浄化対策**  
 保有水および浸出水を揚水し、浸出液処理設備により浄化処理する。

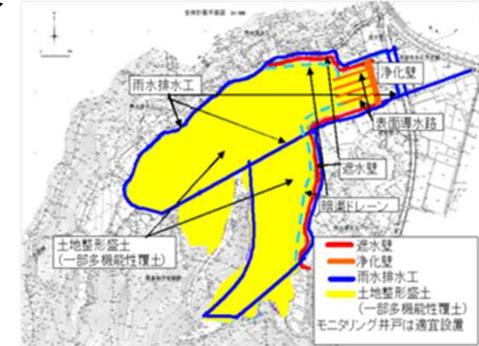
対策工全体計画平面図

場内整形、盛土、雨水排水溝対策を実施し、水位の安定化、ガス発生抑止、保有水浸出防止を図る。

(保有水の汚染濃度の上昇などが見られる場合) 浸出水拡散防止対策を実施。

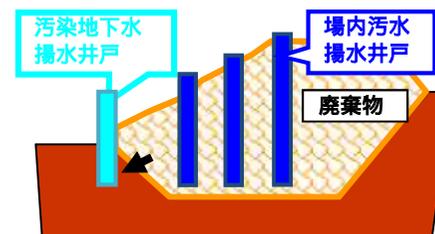
概要図

処分場内に汚水揚水井戸の設置により汚水の漏出を抑制し、汚染地下水揚水井戸の設置により地下水の汚染拡散防止を行う。

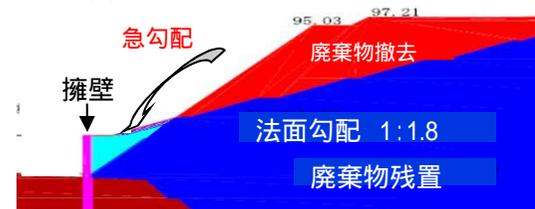
概要図

擁壁を設置し、急傾斜部分を安定勾配に整形・覆土することにより、廃棄物の崩落・飛散を防止する。

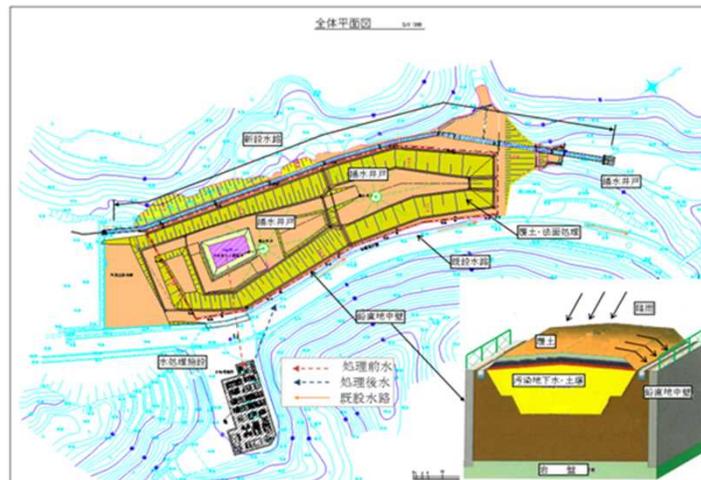
**揚水処理、全周地中壁**  
流入する地下水を制限し、水処理の効果を高める。また汚水の拡散防止ともなる。

**廃棄物、汚染土壌撤去**  
廃油等が入ったドラム缶等を適切に処理する。また、汚染土壌についても必要な量を撤去する。

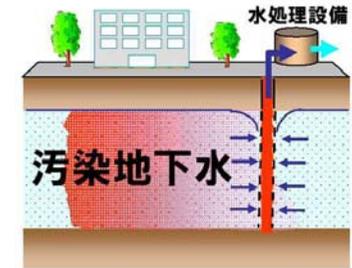
遮水壁内外の既存井戸を利用して揚水された汚染地下水を、水処理施設で処理し浄化を図る。

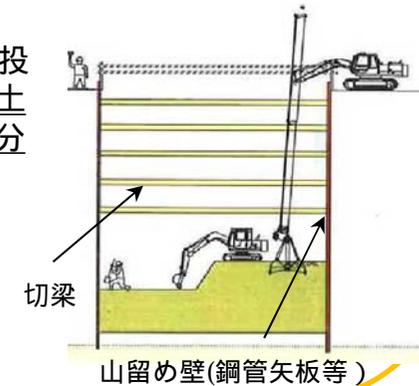
汚染源対策として、不法投棄された廃棄物及び汚染土壌(一部)を撤去し場外処分を行う。

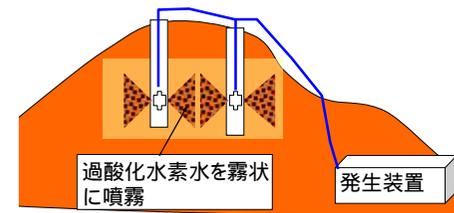
硫化水素ガスが高濃度に発生している範囲等において、廃棄物層内に過酸化水素水を霧状に噴霧(霧状酸化剤注入法)して発生原因物質である有機物を分解し、硫化水素ガスの発生を抑制する。

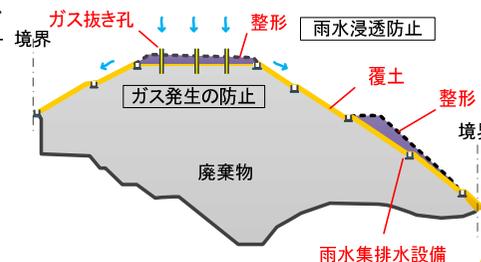
整形覆土工を実施し、雨水の浸透を防止するとともに、法面の安定性確保や法面補強を行う。

また、硫化水素ガス等の発生防止機能を持たせた覆土等を実施する。

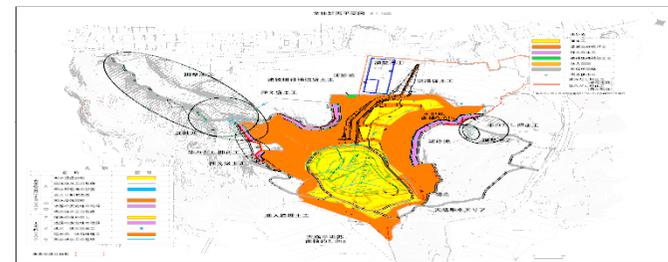
処分場の天端部や法面部において廃棄物が広範囲に露出していることから、覆土工等を実施することにより、廃棄物の飛散流出を防止する。また、押え盛土工や連続繊維補強土工等を実施し、法面部の崩壊を防止する。

同天端部において覆土工を実施し、雨水の浸透を抑制する。また、覆土工や染み出し抑制工を実施し、浸出水の拡散を防止する。

同天端部において雨水排水工を設置し、下流に適切に排除する。また、覆土工により増大する雨水流出量に対し調整池を設置し、適切に洪水調整を行う。

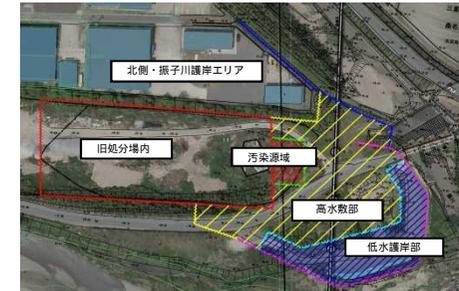
・汚染拡散防止及び汚染除去対策( )  
遮水壁により汚染区域を囲い込み、汚染の拡散移動を防止した後、汚染源を含むPCB高濃度箇所を掘削除去し、PCB汚染物等を保管する。  
また、各エリアで汚染除去対策を実施する。

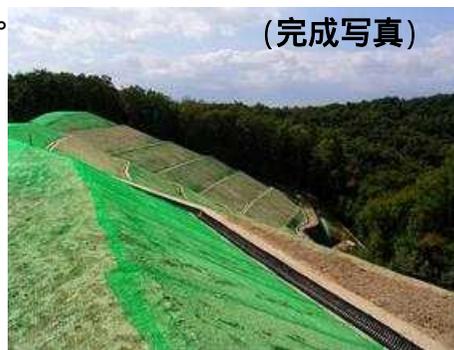
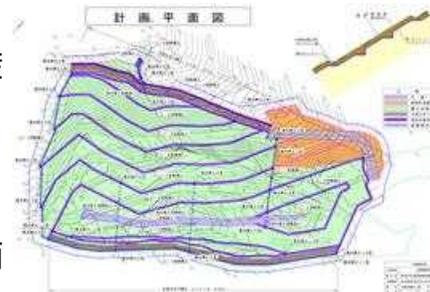
(完成写真)

法面を整形し急斜面箇所の産業廃棄物を除去する。

整形した法面にベントナイトシート（遮水シート）を張り雨水浸透を防止するほか、側溝を設置し、法面の表面流水を排水する。

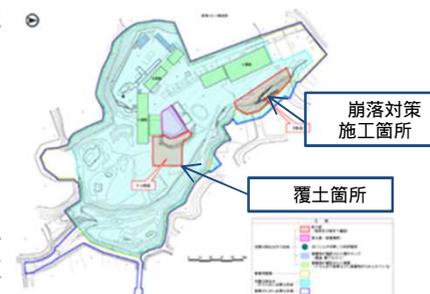
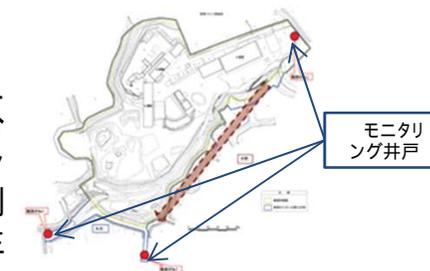
燃え殻等の崩落のおそれのある部分については、法面を安定勾配に整形し、切り土により除去した燃え殻等は性状確認後、場外に搬出し適正に処分する。

地上堆積及び埋設された燃え殻等については、表面露出部分を覆土する。また、モニタリング井戸により地下水の水質を測定して、今後、地下水汚染が生じないことを確認する。
