資料 1 の別添

高圧トランス・コンデンサ等について、現状の年間処理台数で処理残台数の処理が進んだとした場合の処理期間(新たな対策は含んでいない)

高圧トランス・コンデンサ等の処理の現状と遅れの原因について

日本環境安全事業株式会社

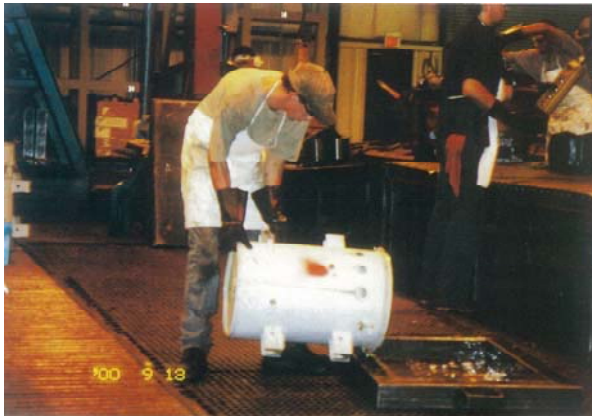
海外の場合

<トランスからの抜油作業>

オープンスペースでの作業、簡易な装備のみ
(2000年 米国A社の作業場での作業状況を撮影)

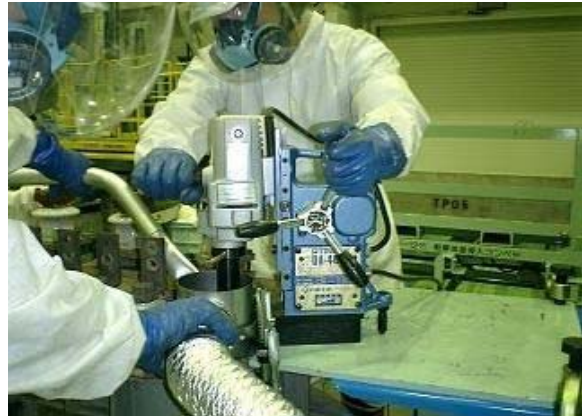
日本の場合

負圧管理を含む厳重な閉鎖系内での作業、保護具(呼吸用保護具、化学防護服等)を着用
(JESCOの閉鎖系作業場内に入って撮影)

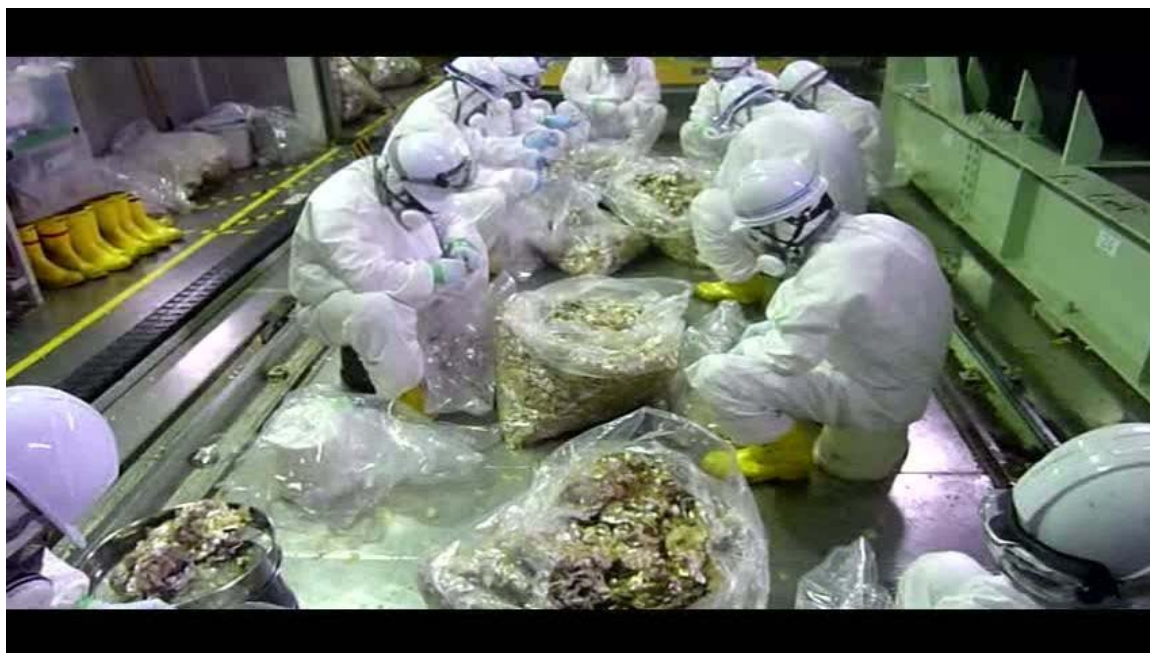
PCBが染み込んだ紙・木等の処理

(卒業できなかった紙・木等の仕分作業)

- ◆含浸物処理工程:①. 攪拌洗浄装置にて、洗浄剤を用いて洗浄し、含浸物中のPCB含有量を低減。
②. 真空加熱分離装置にて、含浸物中に残存するPCBを蒸発により分離除去。
- ◆当初設計:攪拌洗浄装置にて、40分×3回の洗浄を実施後、真空加熱分離装置にて処理。
- ◆処理実績:当初設計の処理条件(洗浄回数, 洗浄時間, 洗浄重量, 真空加熱分離処理時間等)では合格率100%を達成出来ず。(含浸物合格率:70%、プレスボードは0%)
- ◆対策:①. 部材毎の洗浄条件(洗浄回数, 洗浄時間, 洗浄重量等)及び真空加熱分離処理条件(処理時間, 処理重量)の設定を変更。
②. 攪拌洗浄工程の夜間停止から24時間連続稼働体制への移行。(約18バッチ/日→約25バッチ/日)
- ◆現状:①. 卒業判定合格率がコンデンサ素子で90~95%, プレスボード・紙等で80%まで回復したものの不安定であり、含浸物全体としての卒業判定合格率は80~90%程度。
②. 合格率向上に向けて、検討継続中。

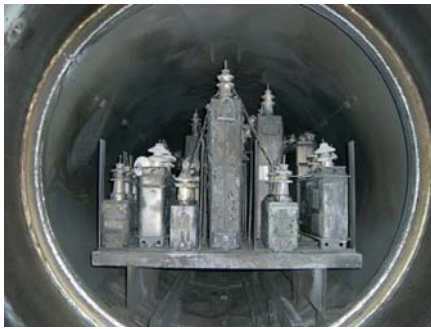
(紙を絶縁紙に使用した
コンデンサの処理後)

真空加熱分離処理の処理効率の低下

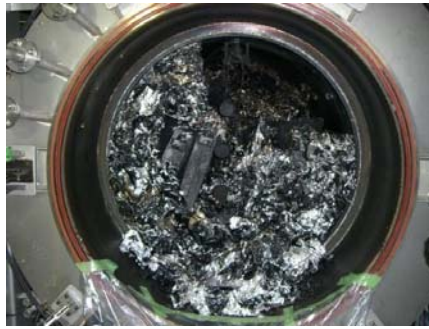
(ポリプロピレンを使用したコンデ
ンサの炉内破裂した際の状況)

◆ポリプロピレンを使用したコンデンサは、真空加熱分離装置炉内で缶体が破裂し、内部構成部材が炉内に散乱。

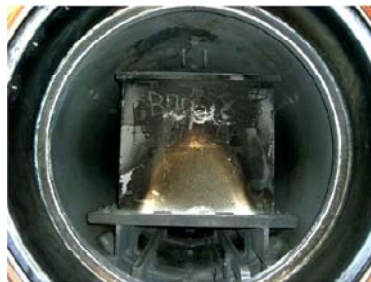
(鋼製ケースに入れての処理)

◆解体室で予めコンデンサの缶体上部に穴を開けてシールし、鋼製ケースに入れての処理に変更。

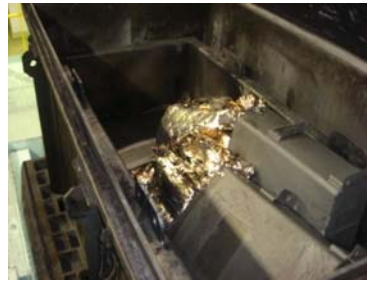
(鋼製ケース内処理後、穴から内部
構成部材がケース内に出ている)

◆当初計画に比べてバッチ当たりの処理台数が低減。また、解体室での穴あけ作業は、作業環境の悪化の一因。

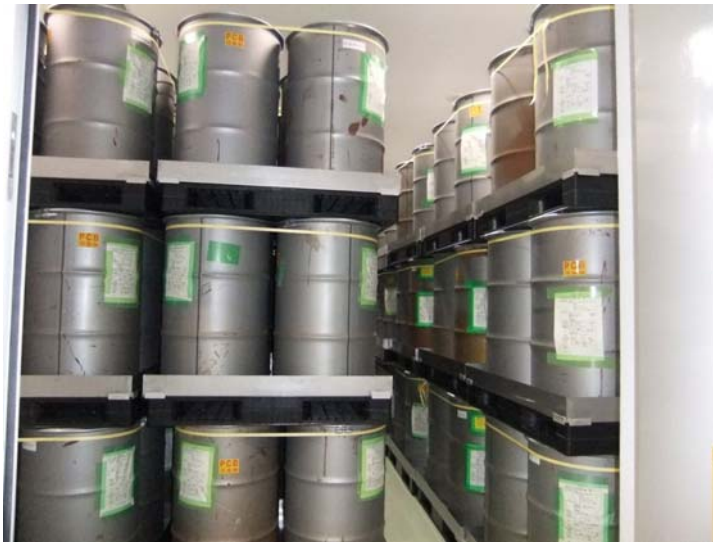
操業に伴い発生する二次廃棄物の状況と問題点(2)

保管状況の例

粒状活性炭

化学防護服

インナー手袋

- 二次廃棄物とは
 - トランス、コンデンサ等を処理する過程で発生する、PCBに汚染された廃棄物
 - 排気処理に用いる活性炭、作業者の保護具（化学防護服、マスク、手袋等）等
 - 数ppmから数千ppmのレベルでPCBを含む。（一部、数%～数十%の濃度）
- 当初の方針
 - 事業所内で処理（プラズマ熔融処理、洗浄等）
- 現状
 - 環境対策や安全衛生対策の強化により、当初の想定よりも発生量が増加。
 - 対応 ① 現在、JESCOの外部で処理をできる者がいないため、一部事業所内で処理しているが、その他は保管をしている。
（5事業所で合計ドラム缶約15,000本分の二次廃棄物を保管中）
 - ② 保管場所の確保のため、事業所内の倉庫の建設や、外部倉庫の利用が必要となっている。
- 課題
 - 一部の二次廃棄物は事業所内で処理を行っているが、本来のトランス・コンデンサ等の処理工程に負荷をかける。
