# 北九州PCB処理事業所 第1期施設の解体撤去の状況について

中間貯蔵・環境安全事業株式会社

## JESCO施設の解体撤去について

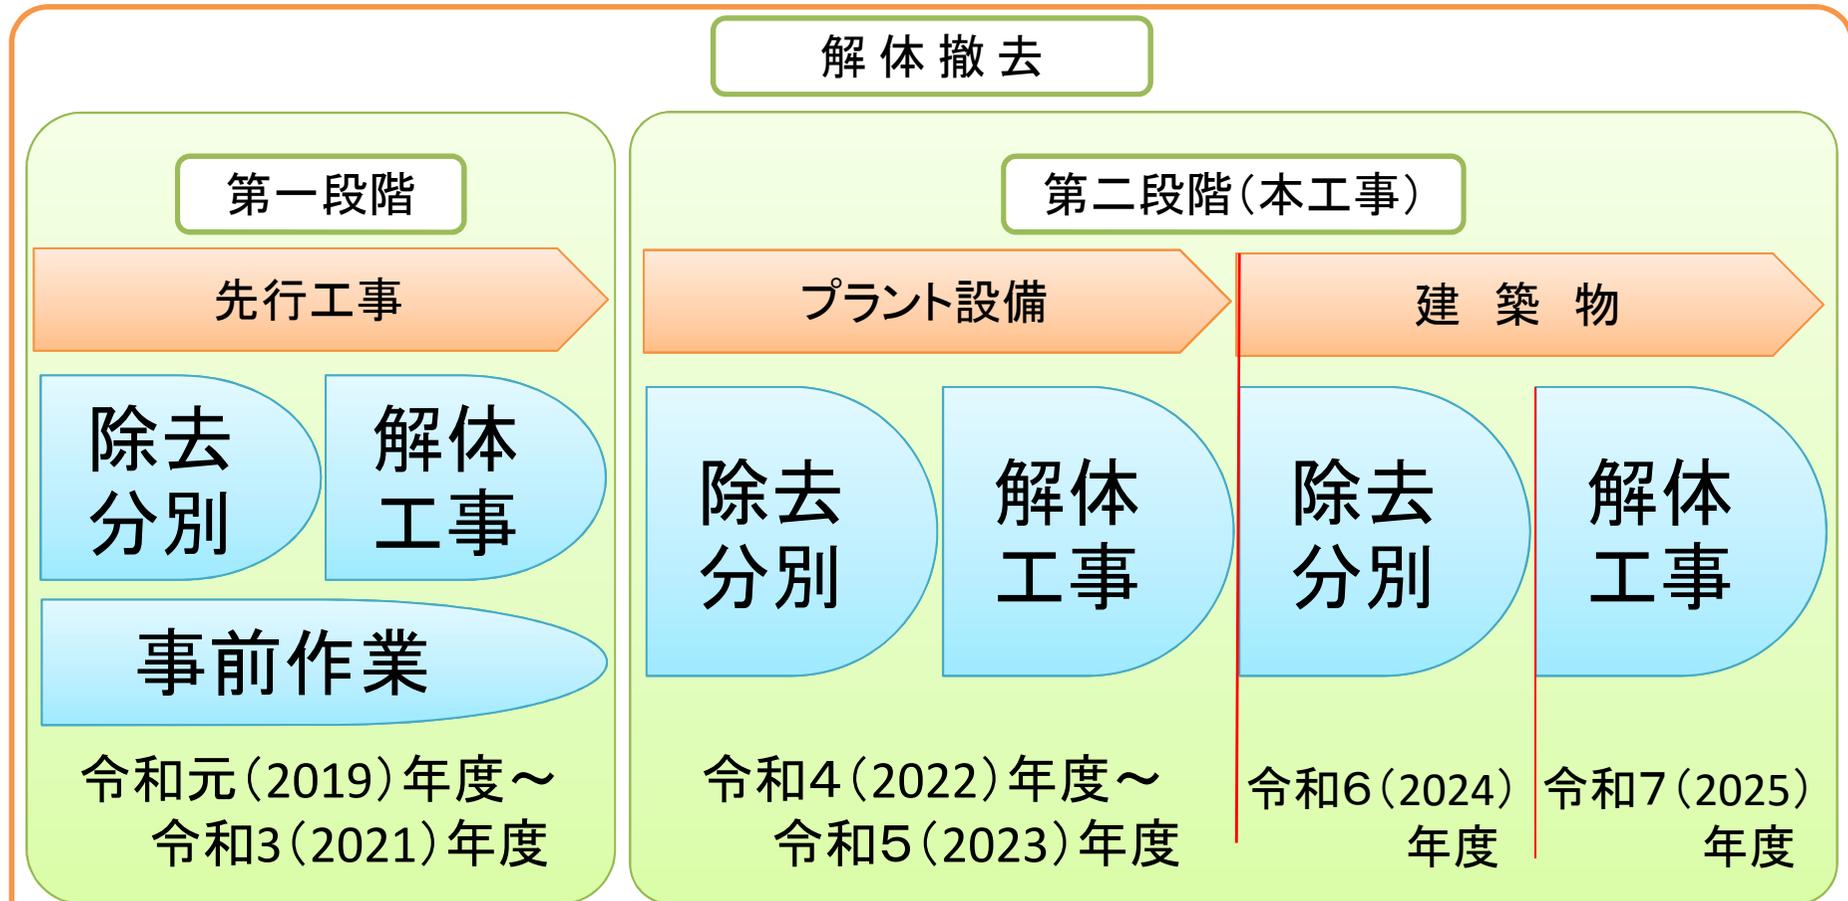
# 北九州PCB処理事業所1期施設の解体撤去の進め方(予定)

- 安全確実に解体撤去を進めるため、汚染状況調査実施後に、工事を2段階に分けて実施。
- 第1段階は、第1期施設の一部の設備(粗解体設備やグローブボックスなど)を対象に解体撤去を行い、解体手法や技術、モニタリング方法などの知見を蓄積。
- 第2段階では、第1段階(先行工事)で得られた知見を活用し、残りの施設の解体撤去を実施する計画。

※除去分別とは、設備、機器、床、壁等に内在、付着しているPCBを取り除いたり、PCB廃棄物と非PCB廃棄物に分ける作業。  
※先行工事とは各種手法・技術の安全性、有効性、作業性等の確認を行うもの。  
※事前作業とは液抜き、残液処理、洗浄等を実施。

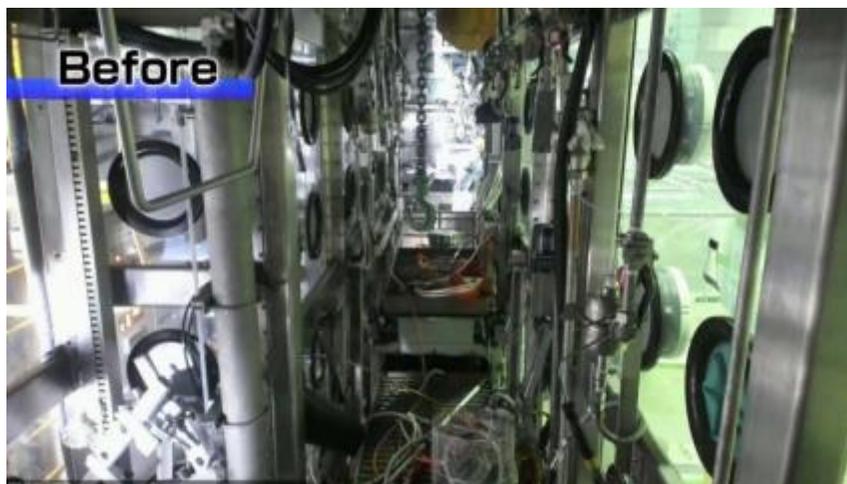
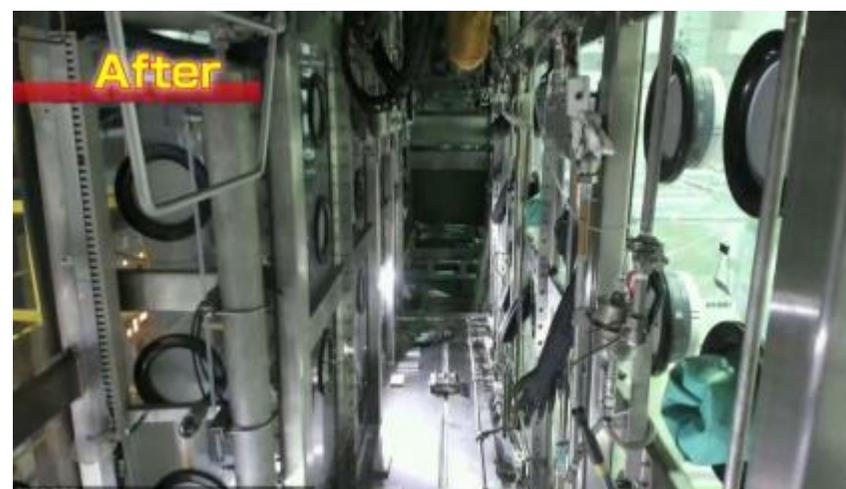
# グローブボックス(GB)内機器の解体工事(完了)

◆工事期間: 令和元年6月17日～8月8日

◆解体撤去工事は、周辺環境や作業環境に十分配慮した上で、計画通り安全に完了した。

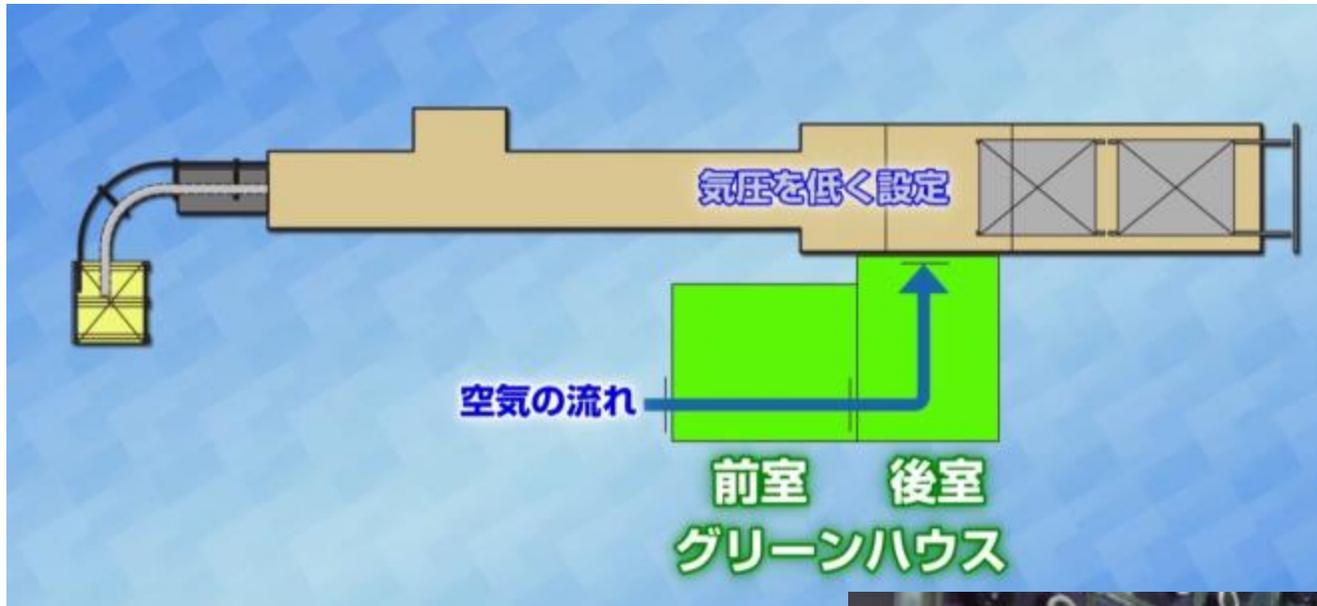
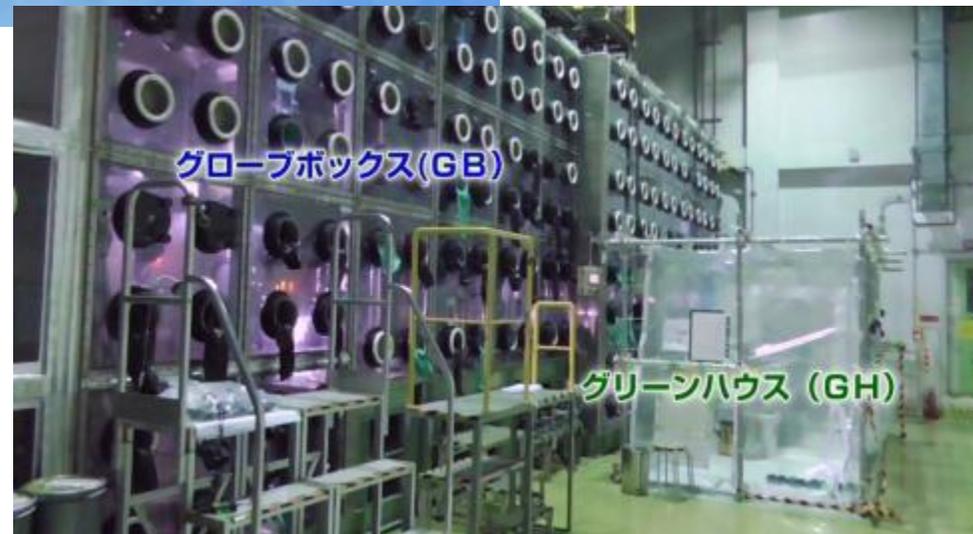
# グリーンハウス (GH) の設置によるPCBの拡散防止

OGB内の負圧管理、GHの設置によりPCBの拡散防止

OGHにおいて防護服等の装備の徹底

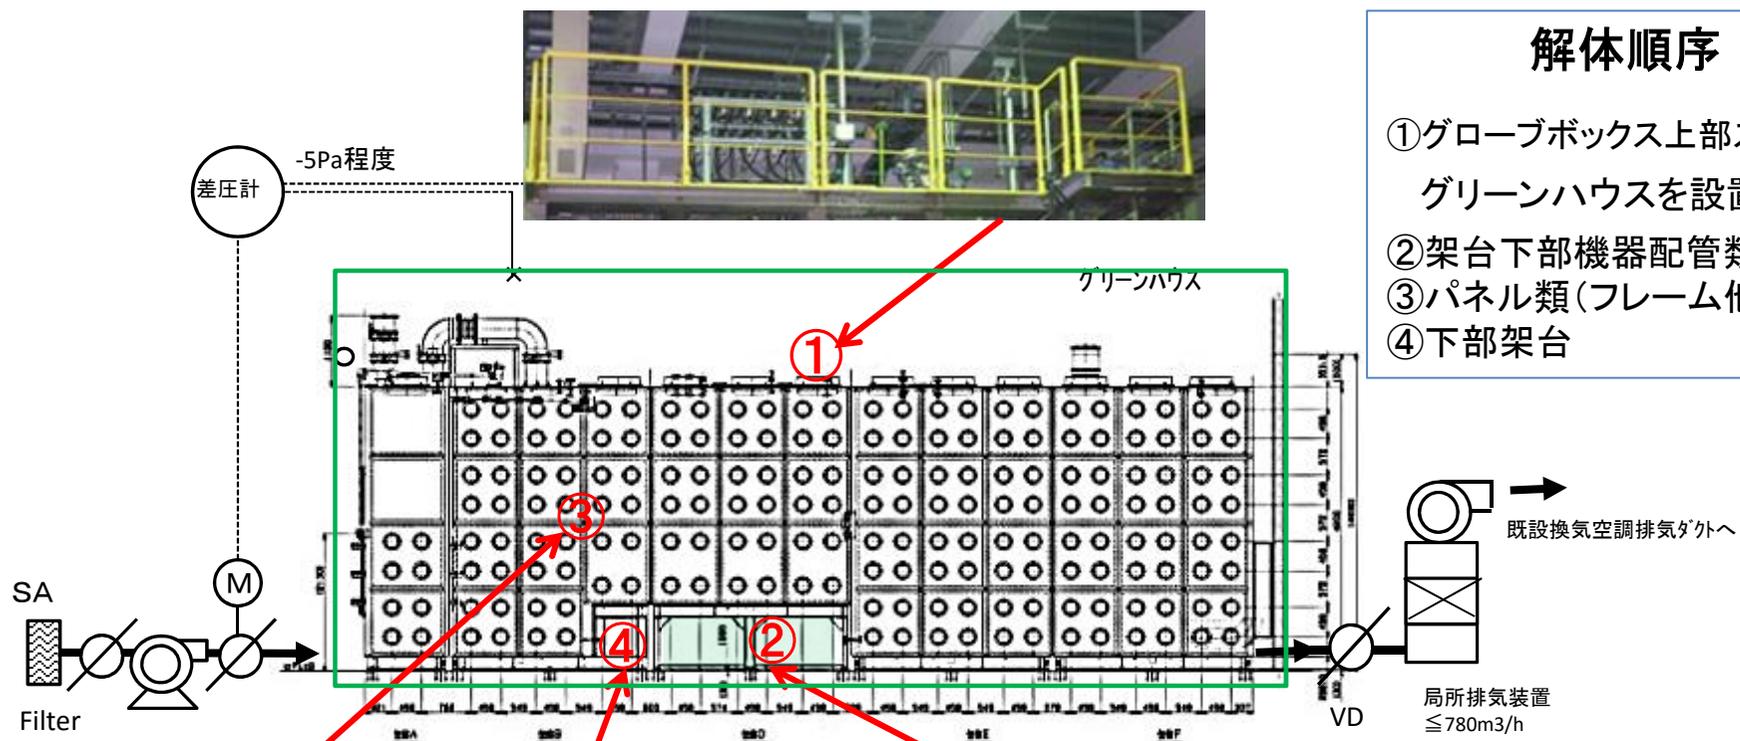
# グローブボックス本体等の解体工事(実施)

○ 2020年9月10日着工。11月13日現在、解体工事中。

- ①グローブボックス上部ステージ  
グリーンハウスを設置
- ②架台下部機器配管類
- ③パネル類(フレーム他)
- ④下部架台

パネル内面のPCB濃度は  
概ね100 $\mu\text{g}/100\text{cm}^2$ 以下  
(低濃度基準: 1000  $\mu\text{g}/100\text{cm}^2$ 以下)

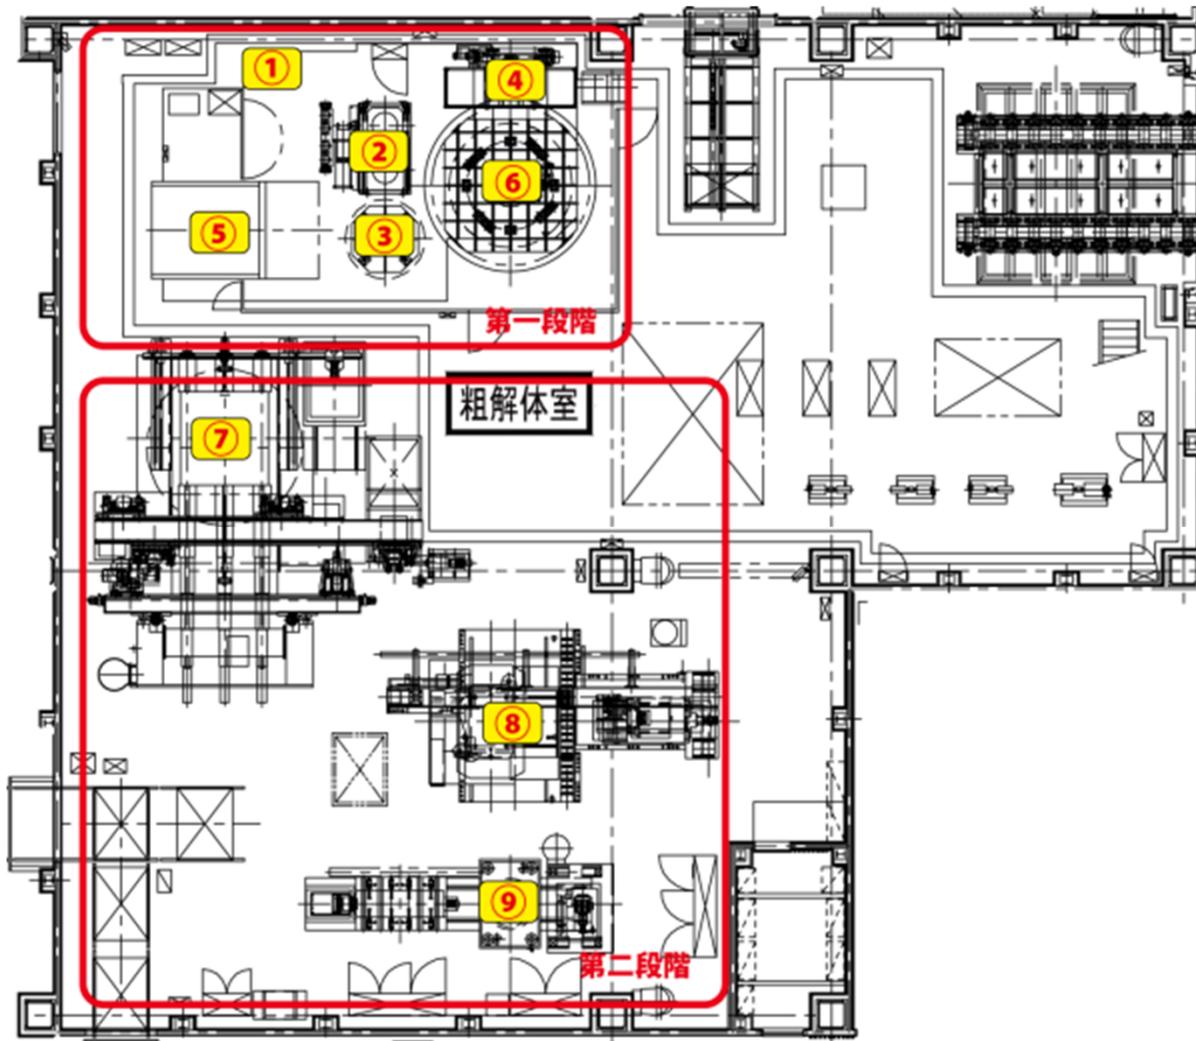
# 粗解体設備の解体工事(実施)

- 2020年7月8日着工。作業エリアを確保しながら順次解体。
- 2020年10月5日 現場作業終了

- ①乾燥用ユニットファン
  - ②特殊解体工具
  - ③ターンテーブル
  - ④粗解体作業台
  - ⑤反転機
  - ⑥粗解体ターンテーブル
- 
- ⑦大型トランスケース切断機
  - ⑧大型トランス鉄心切断機
  - ⑨大型トランス鉄心コイル切断機

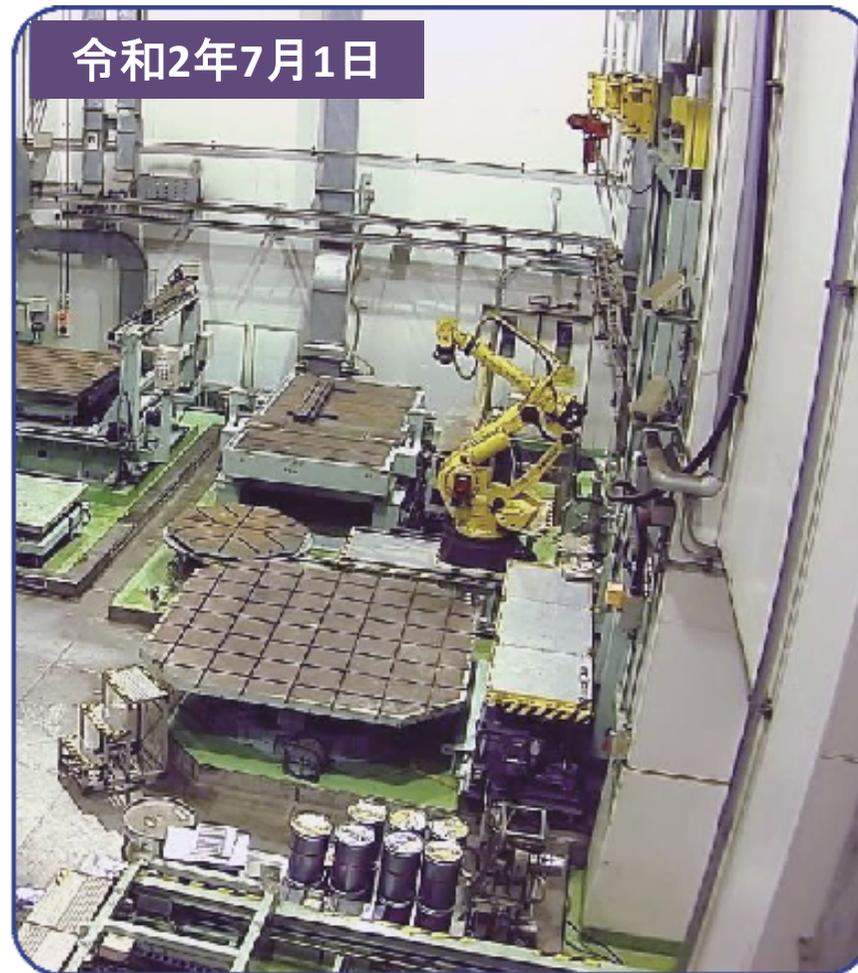
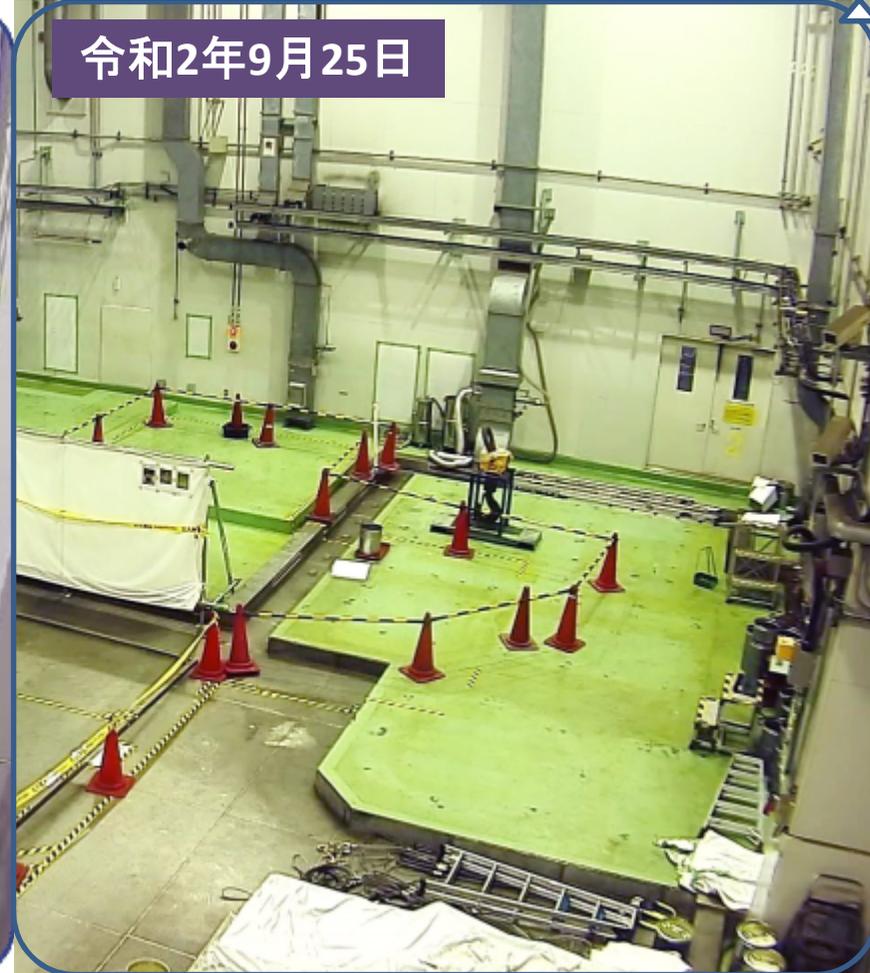
## 先行工事：粗解体室

- 2020年7月8日着工し、10月5日 現場作業終了  
下記は解体工事前と解体工事後の状態を示す。

- ◆ 粗解体設備は変圧器を処理してきたため、比較的大きな設備が多く、解体工事にあたってはPCBの拡散防止並びに安全に十分配慮。〈対象機器の総重量 約142t〉
- ◆ PCB付着状況調査及び作業環境測定の結果、作業管理区域レベルを2に設定。

PCB付着状況調査結果	作業環境測定結果
測定結果	5未満～106 $\mu\text{g}/100\text{cm}^2$ 2020年1月24日まとめ (103検体中1検体が106 $\mu\text{g}/100\text{cm}^2$ )	0.5 $\mu\text{g}/\text{m}^3$ 程度 2020年6月30日測定 (A測7検体、B測1検体)

- ◆ 解体部材のうち、低濃度汚染レベルは無害化処理認定施設に払い出しを実施。

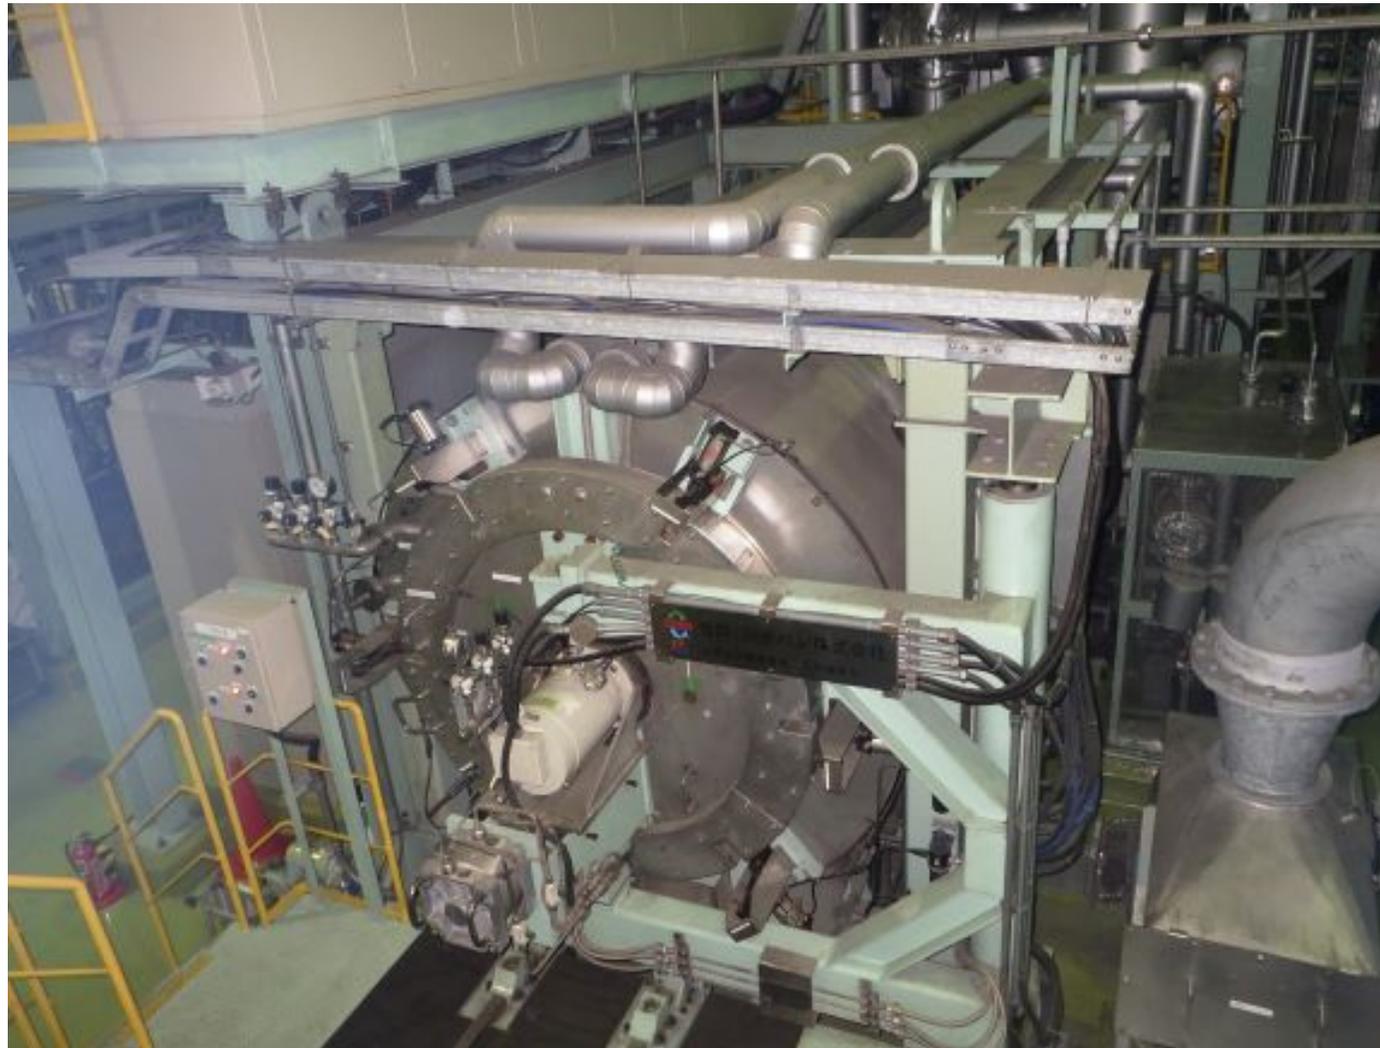
## 先行工事：真空加熱分離炉（VTR）

○年内にも、解体工事に着手する予定。

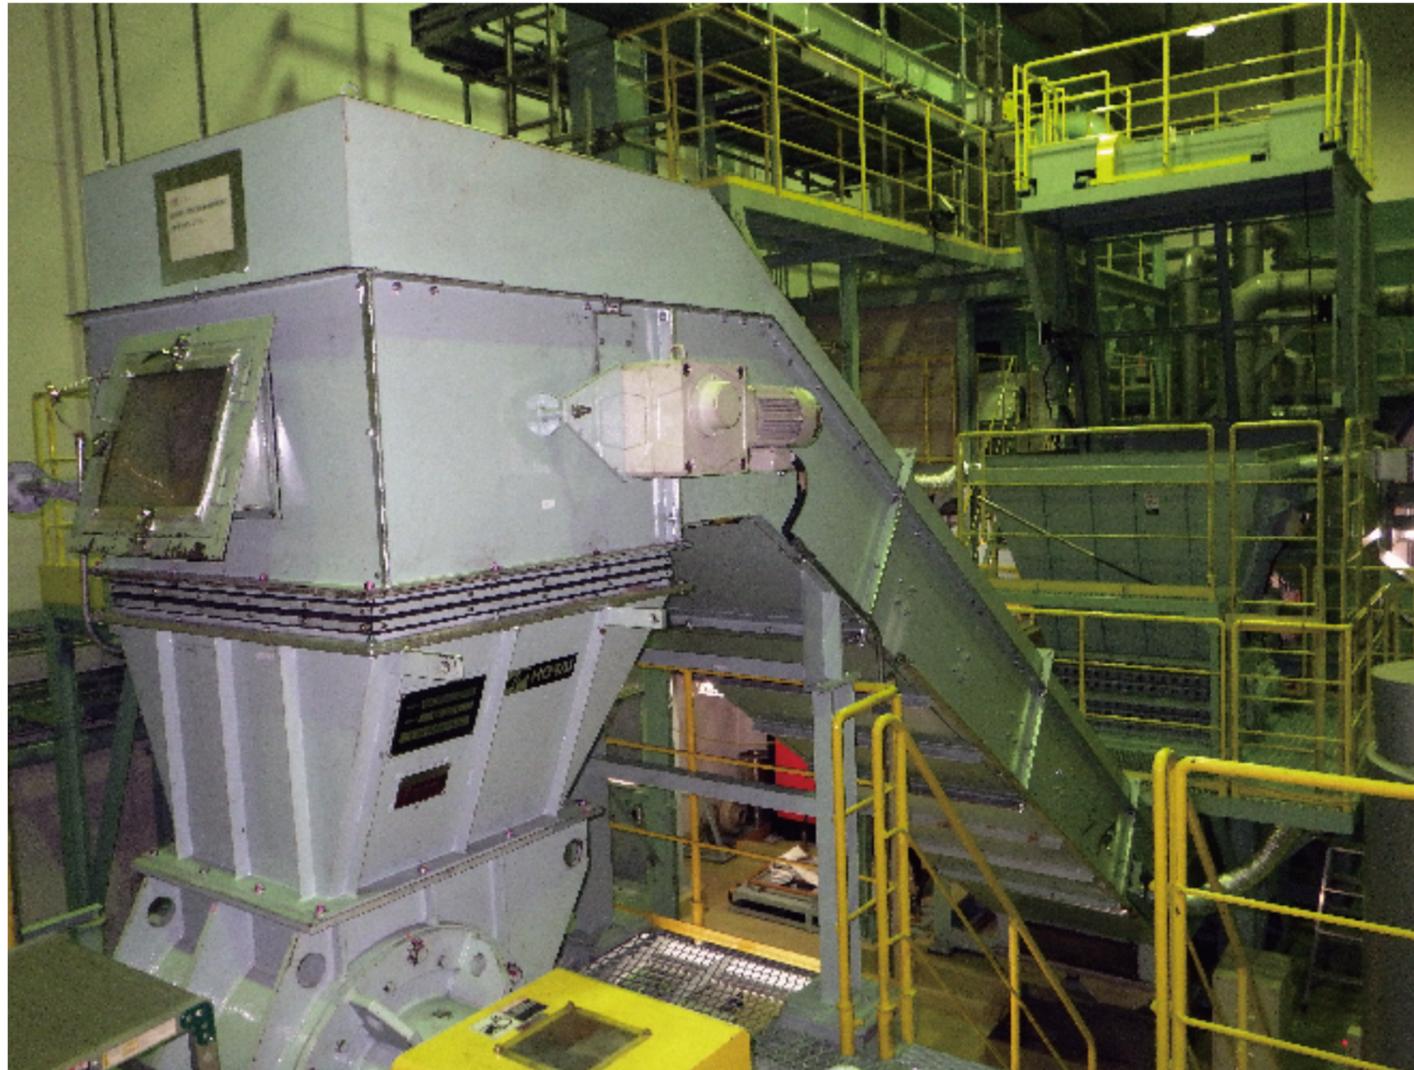
# 先行工事：破碎分別室

○年内にも、解体工事に着手する予定。
