5) 産業廃棄物処理施設（表面溶融施設）

## 1.2 各計装値

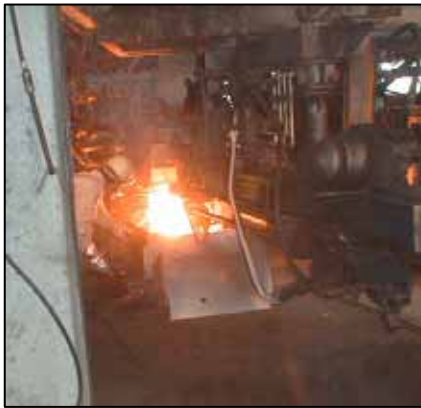
サンプリング（出湯）状況  
（空冷スラグ）

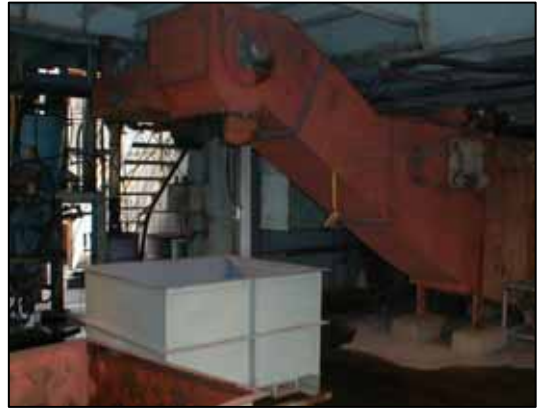
サンプリングポイント  
（水冷スラグ・メタル）

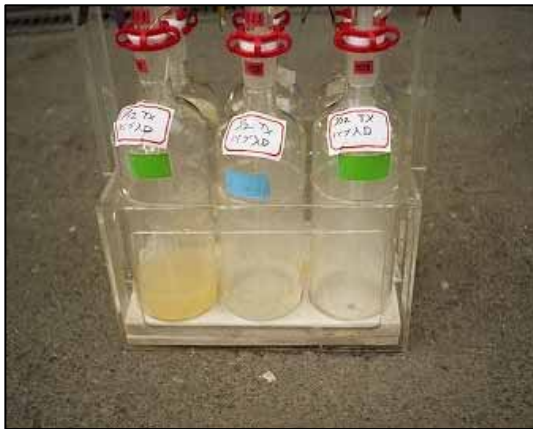
インピンジャーの状況  
（ケース ・BF入口燃焼排ガス）

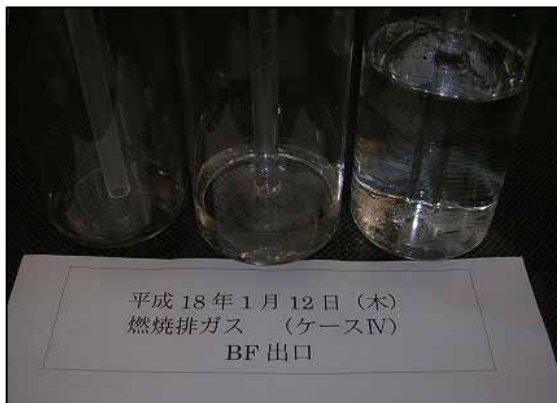
インピンジャーの状況  
（ケース ・BF出口燃焼排ガス）

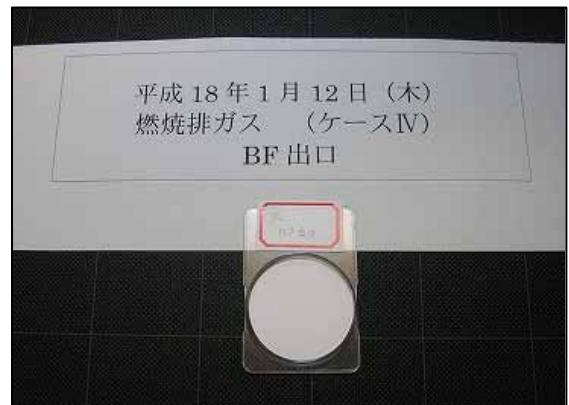
フィルターの状況  
（ケース ・BF出口燃焼排ガス）

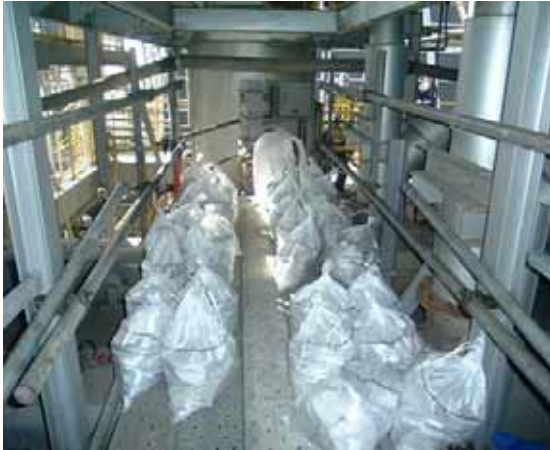
処理対象物  
（ケース1・アスベスト含有スレート）

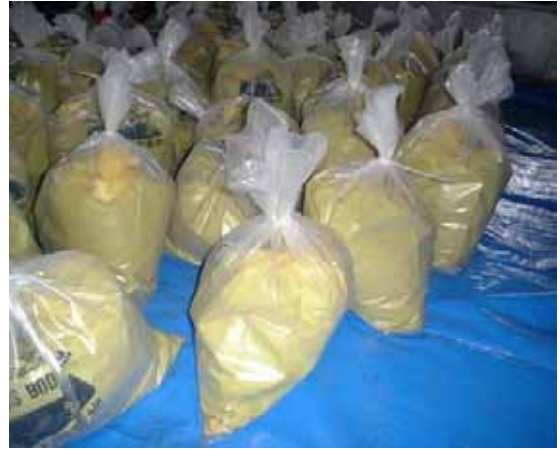
処理対象物  
（ケース2・アスベスト含有吹付け材）

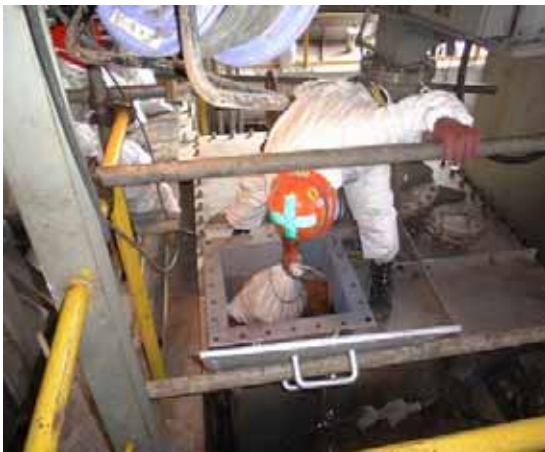
投入状況  
（ケース1・アスベスト含有スレート）

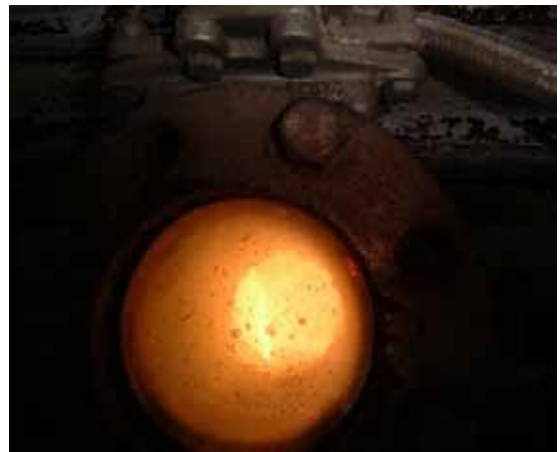
出湯状況  
（ケース1）

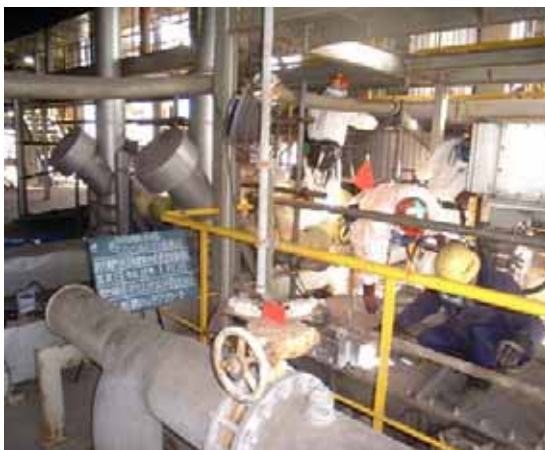
サンプリング状況  
（ケース2・発じん状況調査）

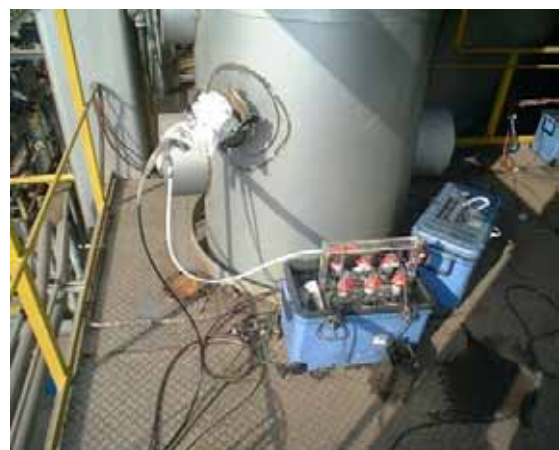
サンプリング状況  
（ケース1・BF出口燃焼排ガス）

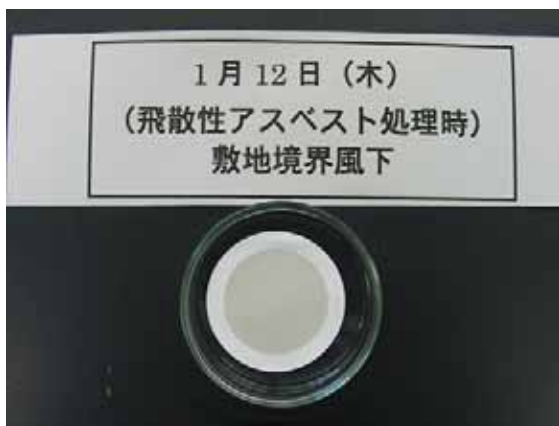
フィルターの状況  
(ケース2・敷地境界風下)

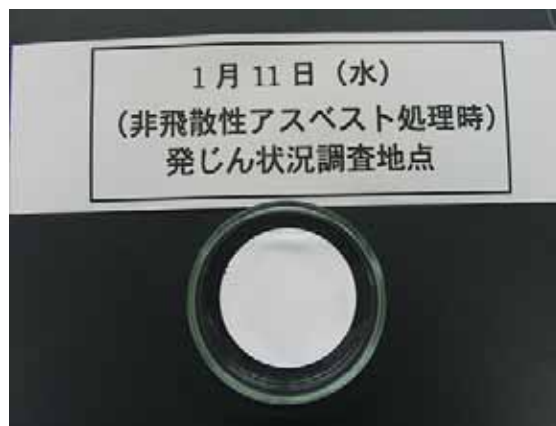
フィルターの状況  
(ケース1・発じん状況調査)

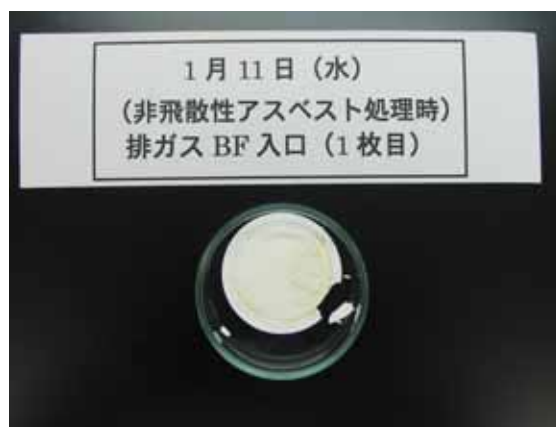
フィルターの状況  
(ケース1・BF入口燃焼排ガス)

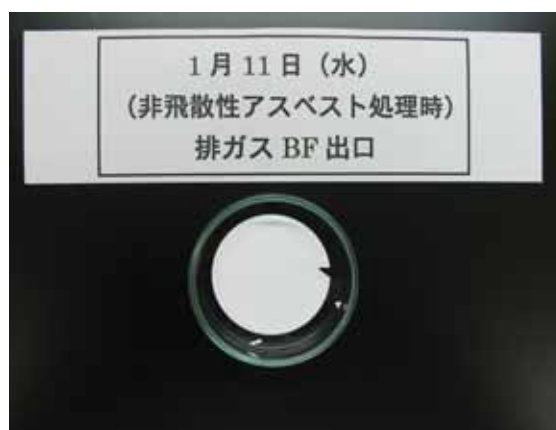
フィルターの状況  
(ケース1・BF出口燃焼排ガス)

サンプリングガスの性状等により、サンプリング終了後、フィルターがホルダーに接着し、フィルターを取り外す際、部分的に破損した(サンプリング時に破損したわけではないため、分析結果に影響なし)。

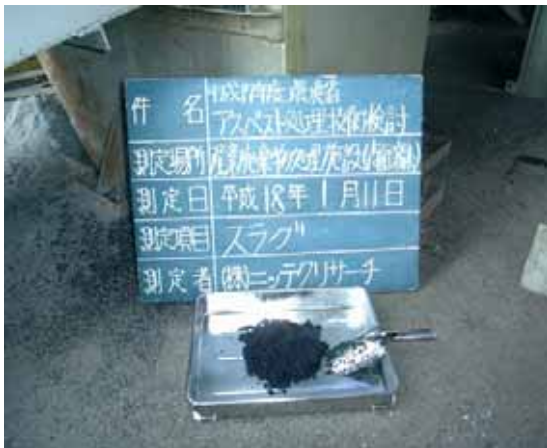
サンプルの状況  
(ケース1・溶融スラッグ)

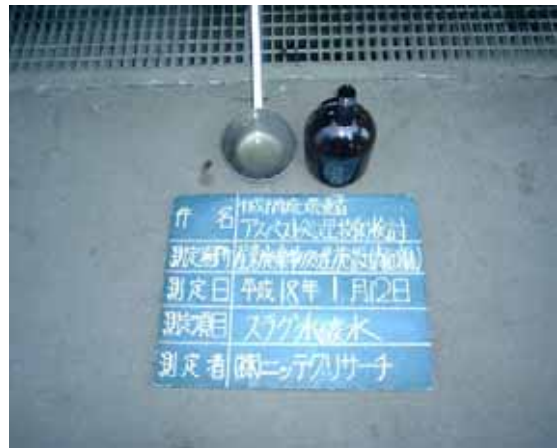
サンプルの状況  
(ケース2・スラッグ水砕水)

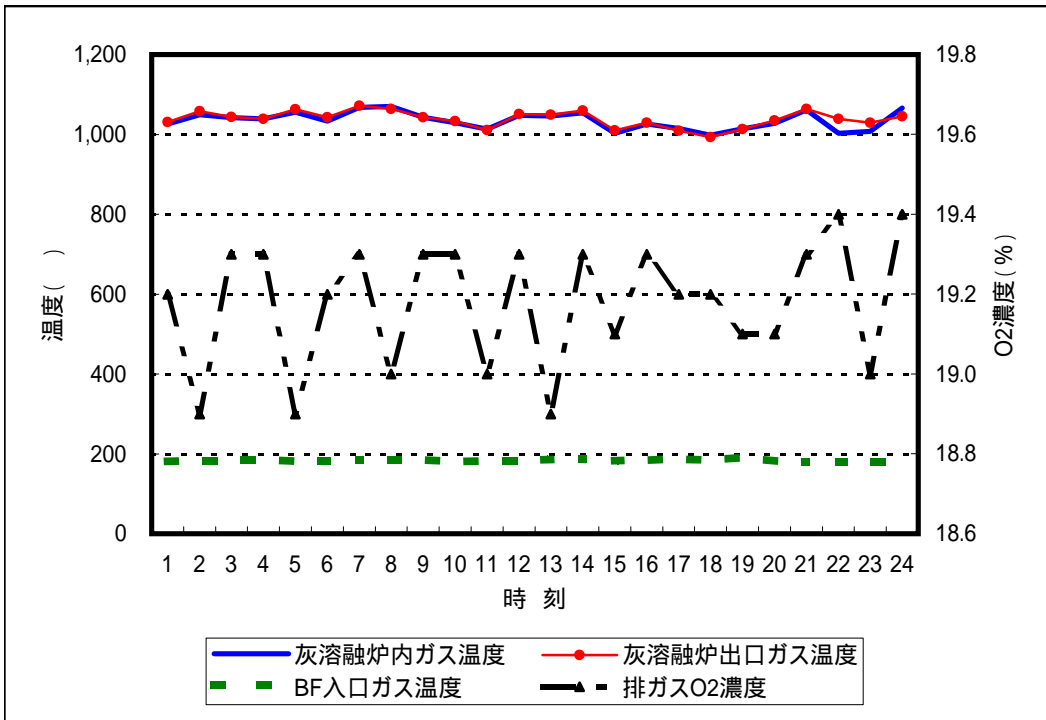
各計装値の時間的推移 [通常運転時]

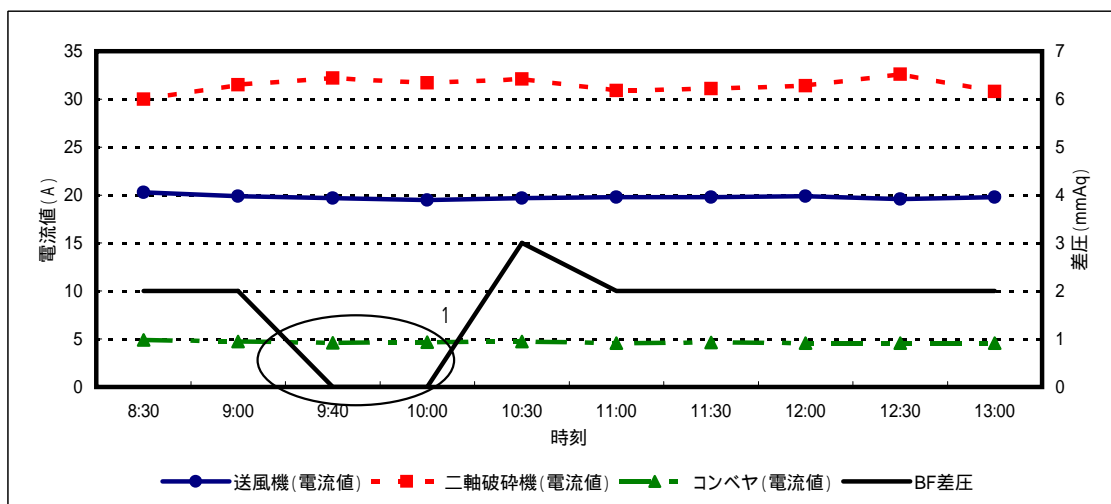
各計装値の時間的推移  
[二軸破碎機・ろ過速度1m/min設定時]

1: 差圧計不調のため、10:10に計器交換

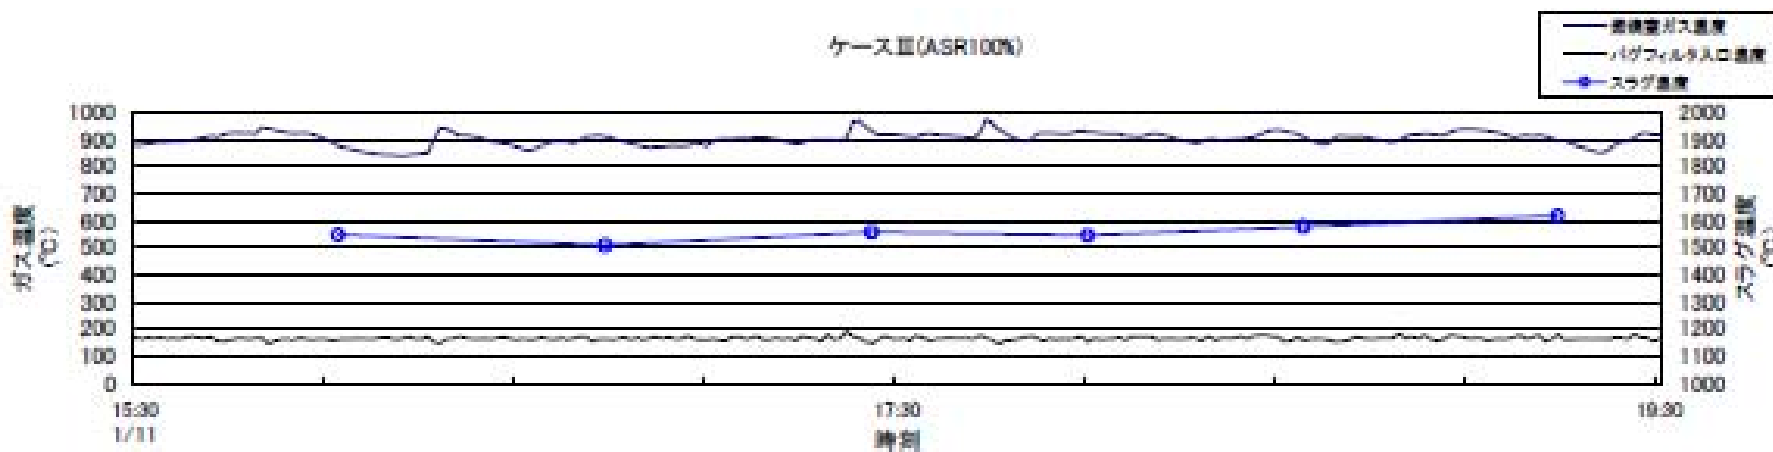
(4) ケース [ 処理対象物：A S R ]
