3.3 分析写真

3.3.1 通常運転時（未処理時）（平成 19 年 3 月 22 日）

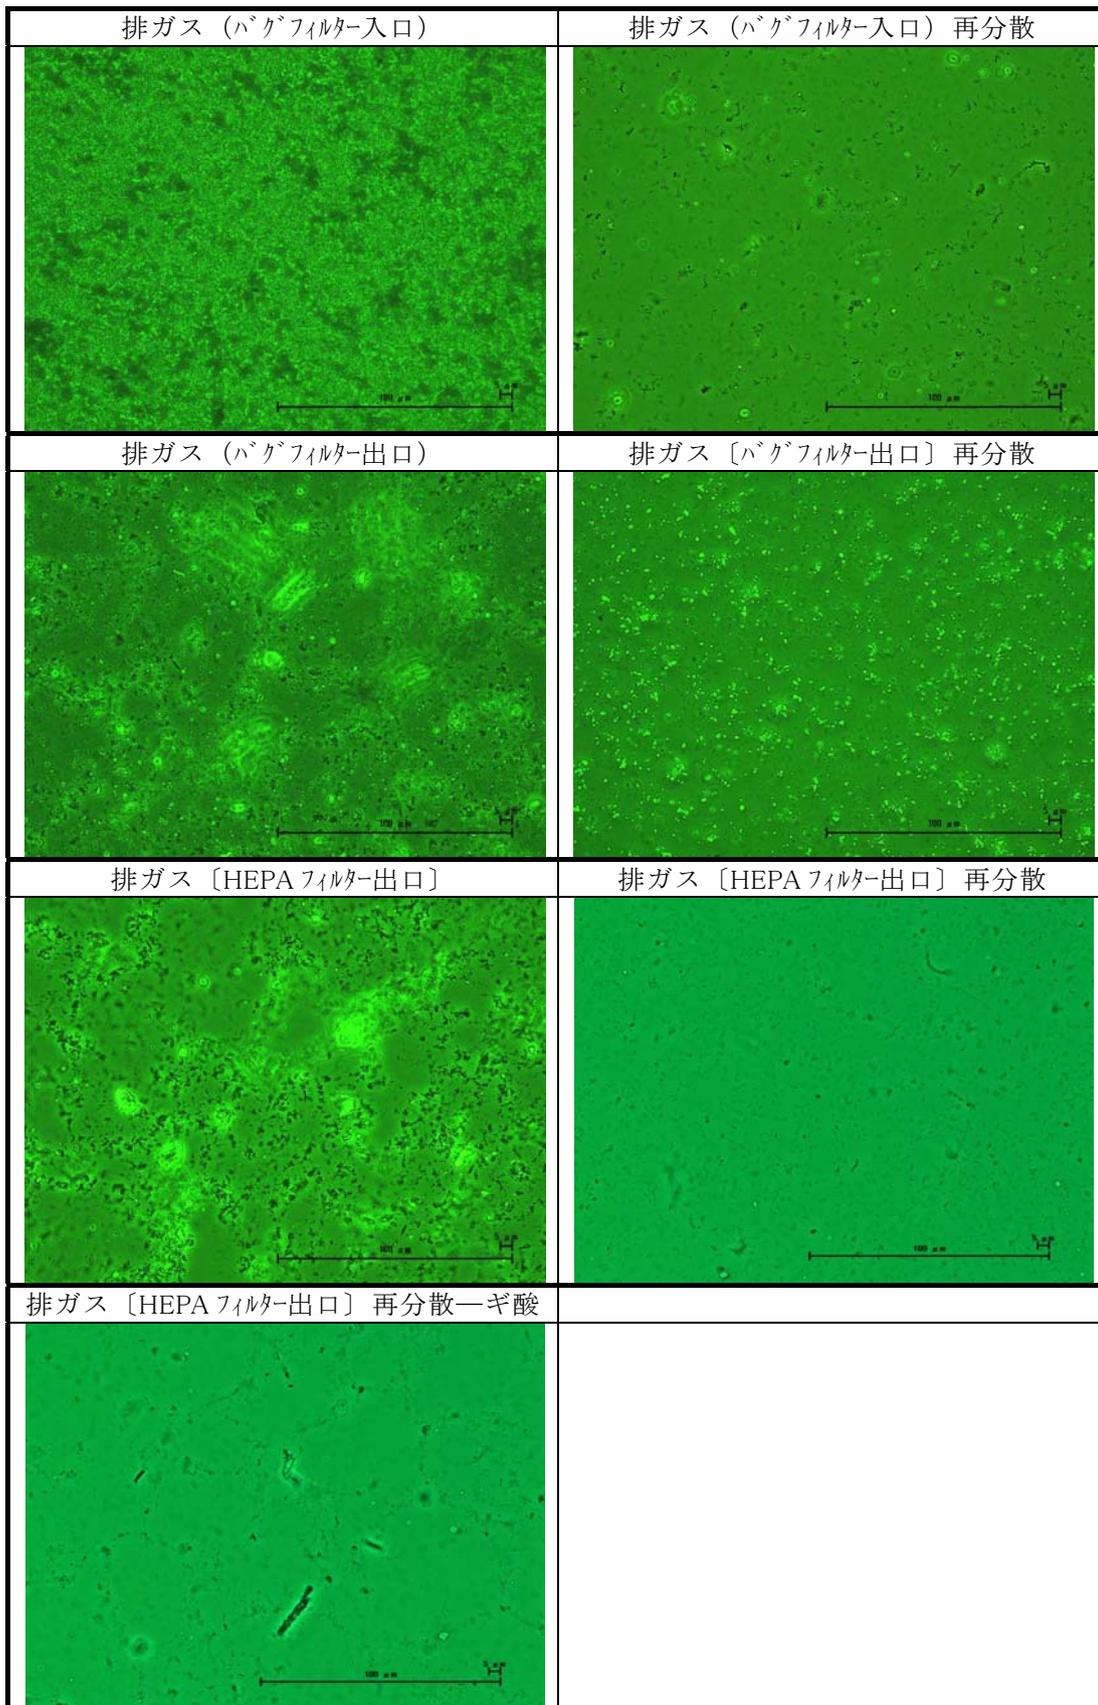
資料写真 3.3-1 検体写真

(1) 位相差顕微鏡 <排ガス>

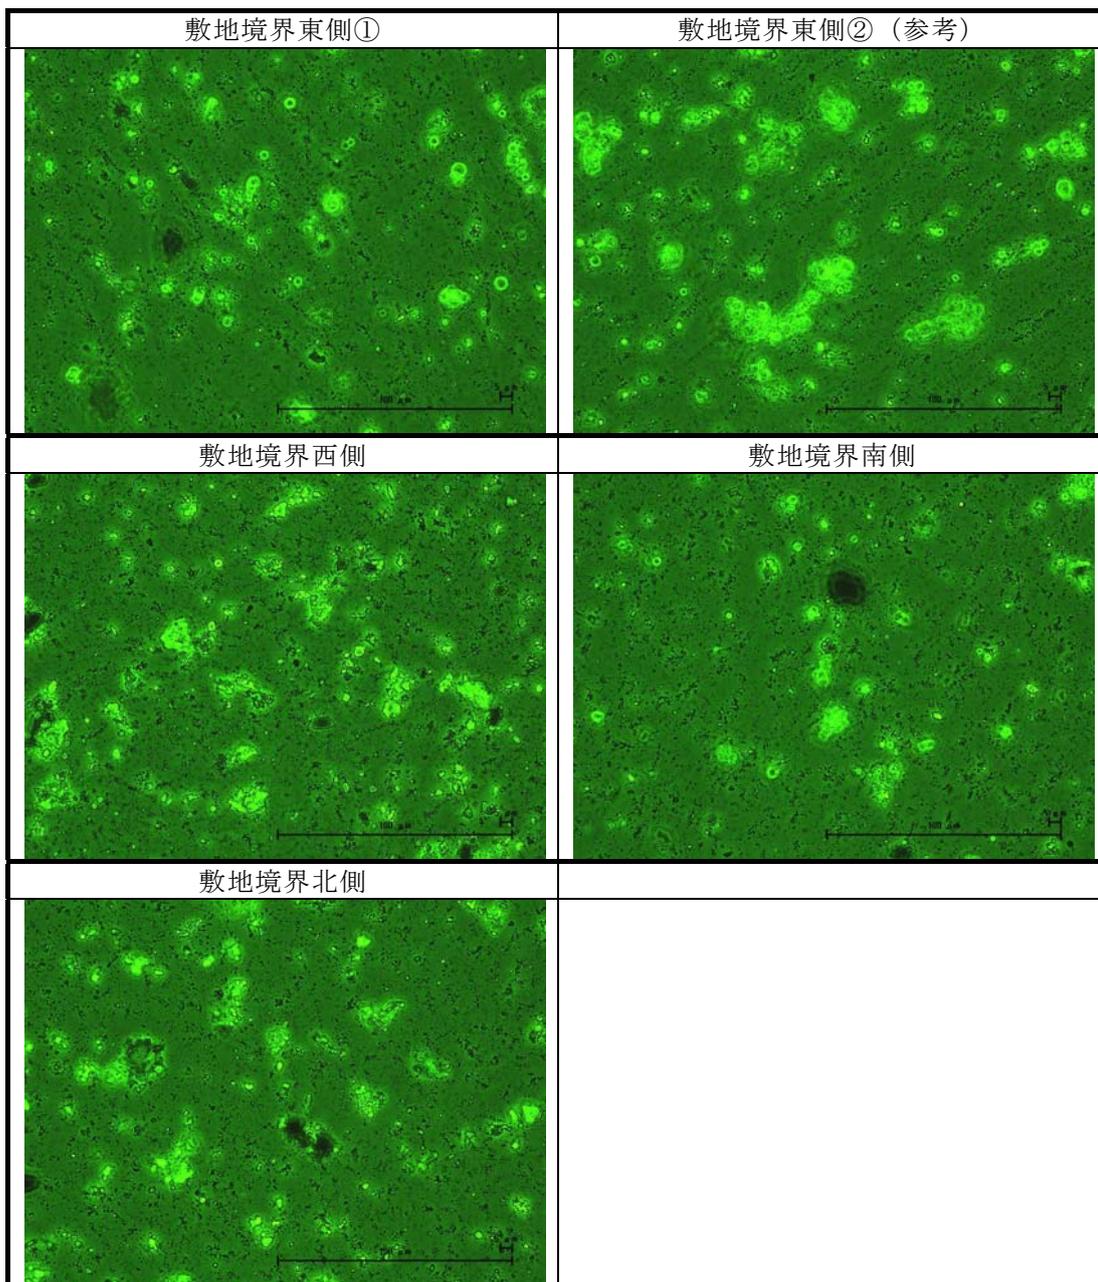
資料写真 3.3-2 検体写真

(2) 位相差顕微鏡 <敷地境界>

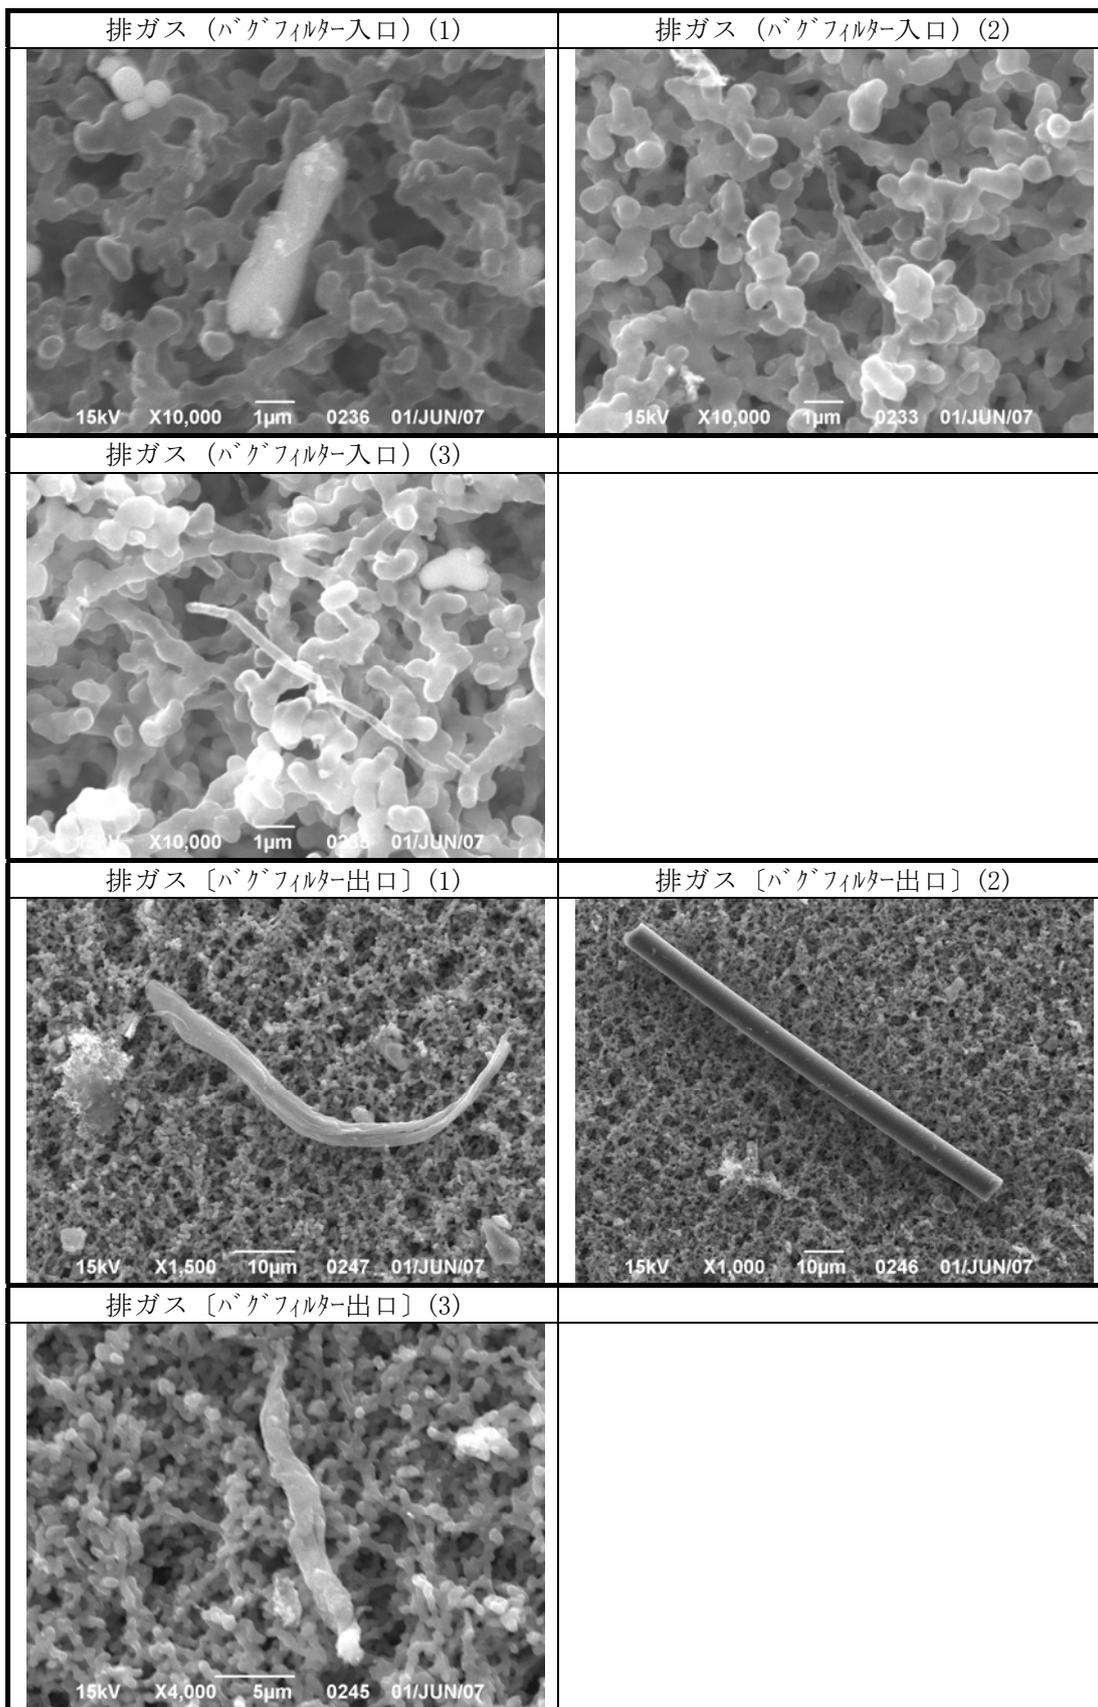
資料写真 3.3-3 検体写真

(3) 電子顕微鏡 SEM-EDS 法 <排ガス>

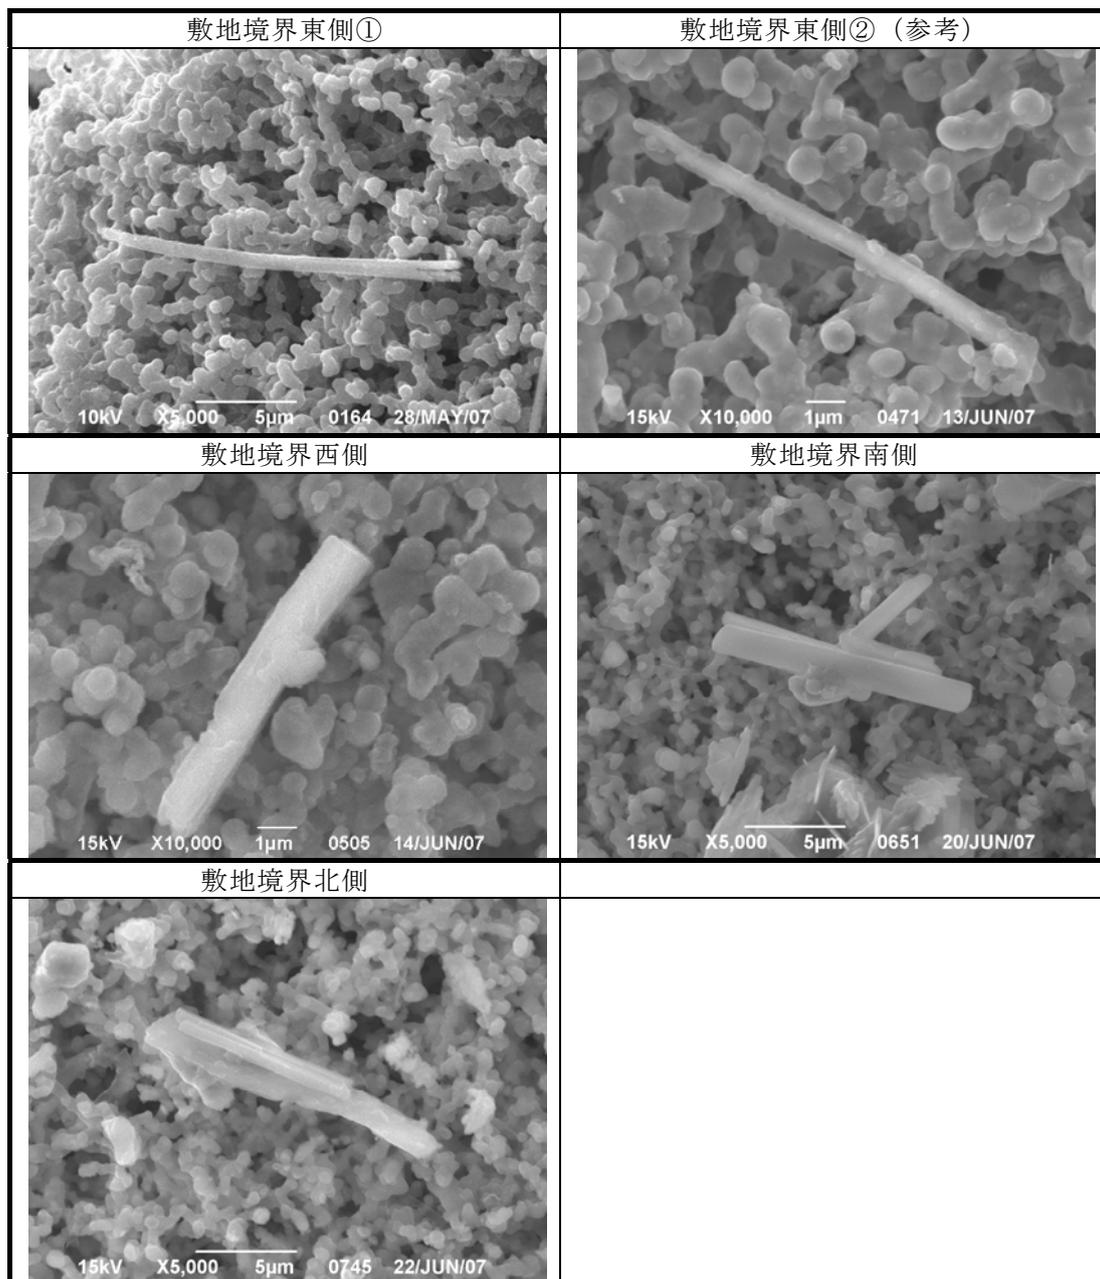
資料写真 3.3-5 検体写真

(4) 電子顕微鏡 SEM-EDS 法 <敷地境界>

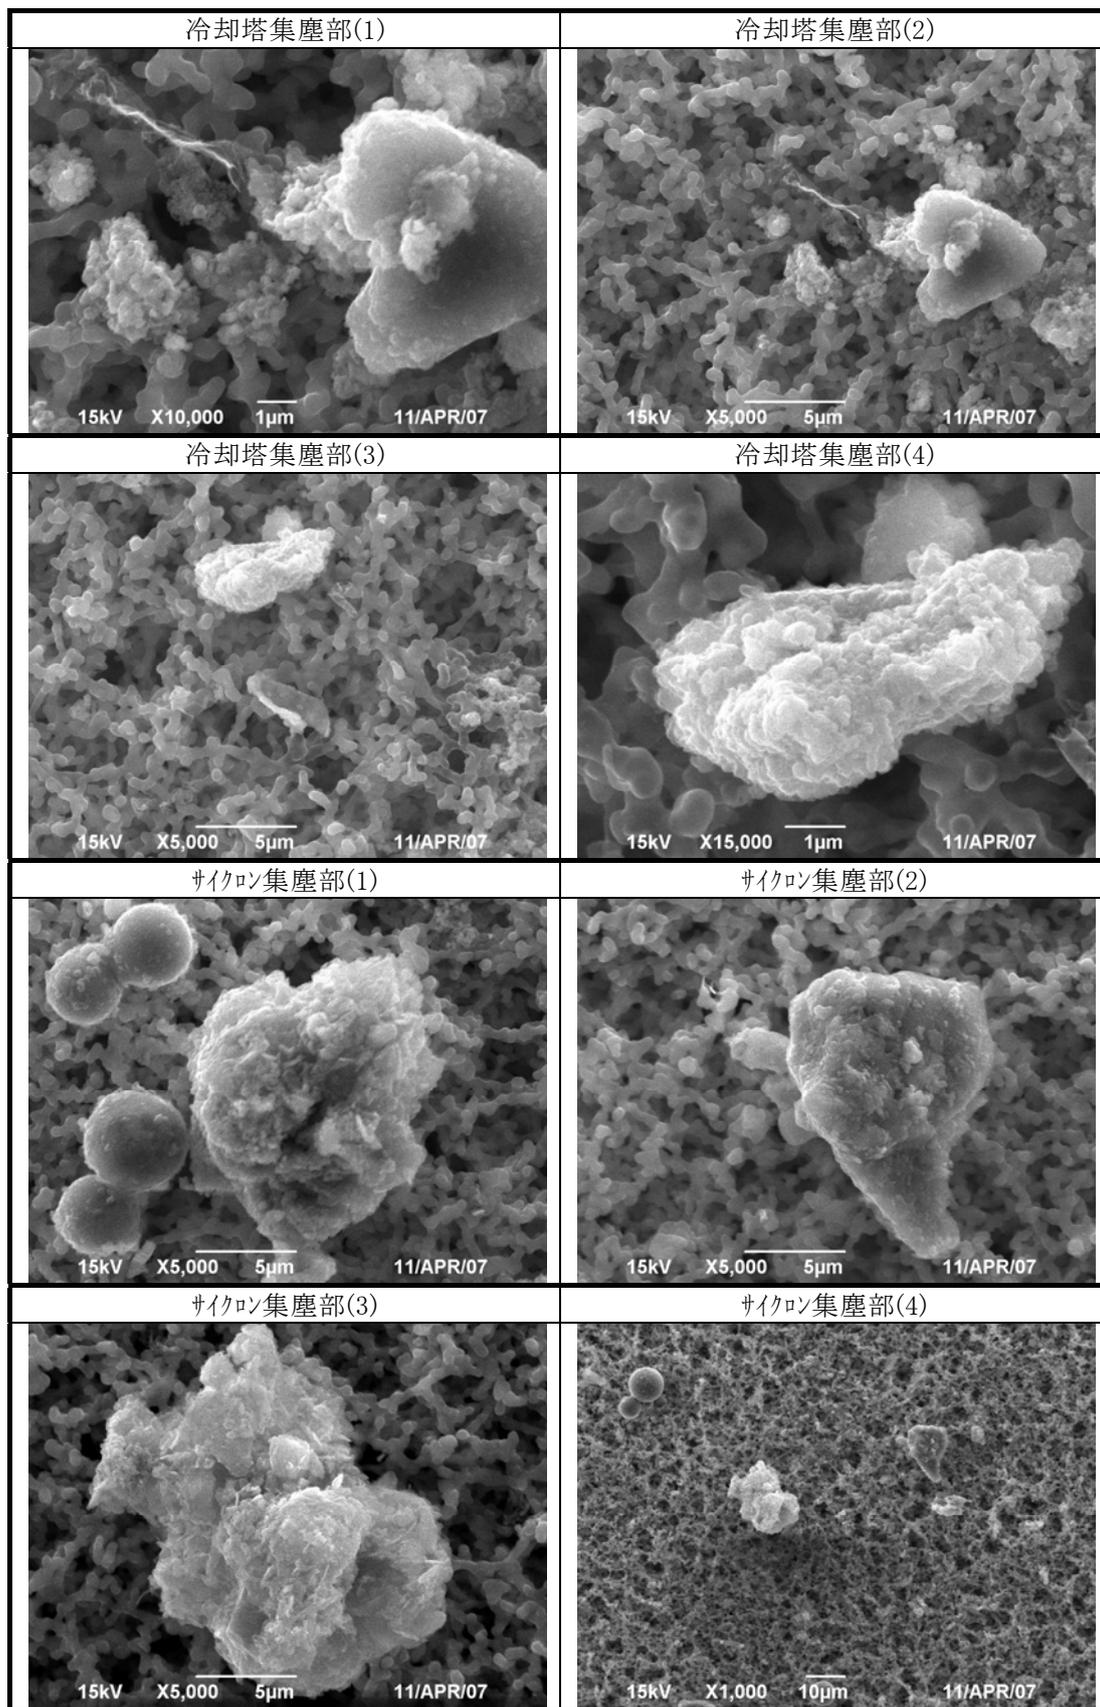
資料写真 3.3-6 検体写真

(5) 電子顕微鏡 SEM-EDS 法 <集塵物>
