3.3.2 石綿処理時（平成 19 年 3 月 23 日）

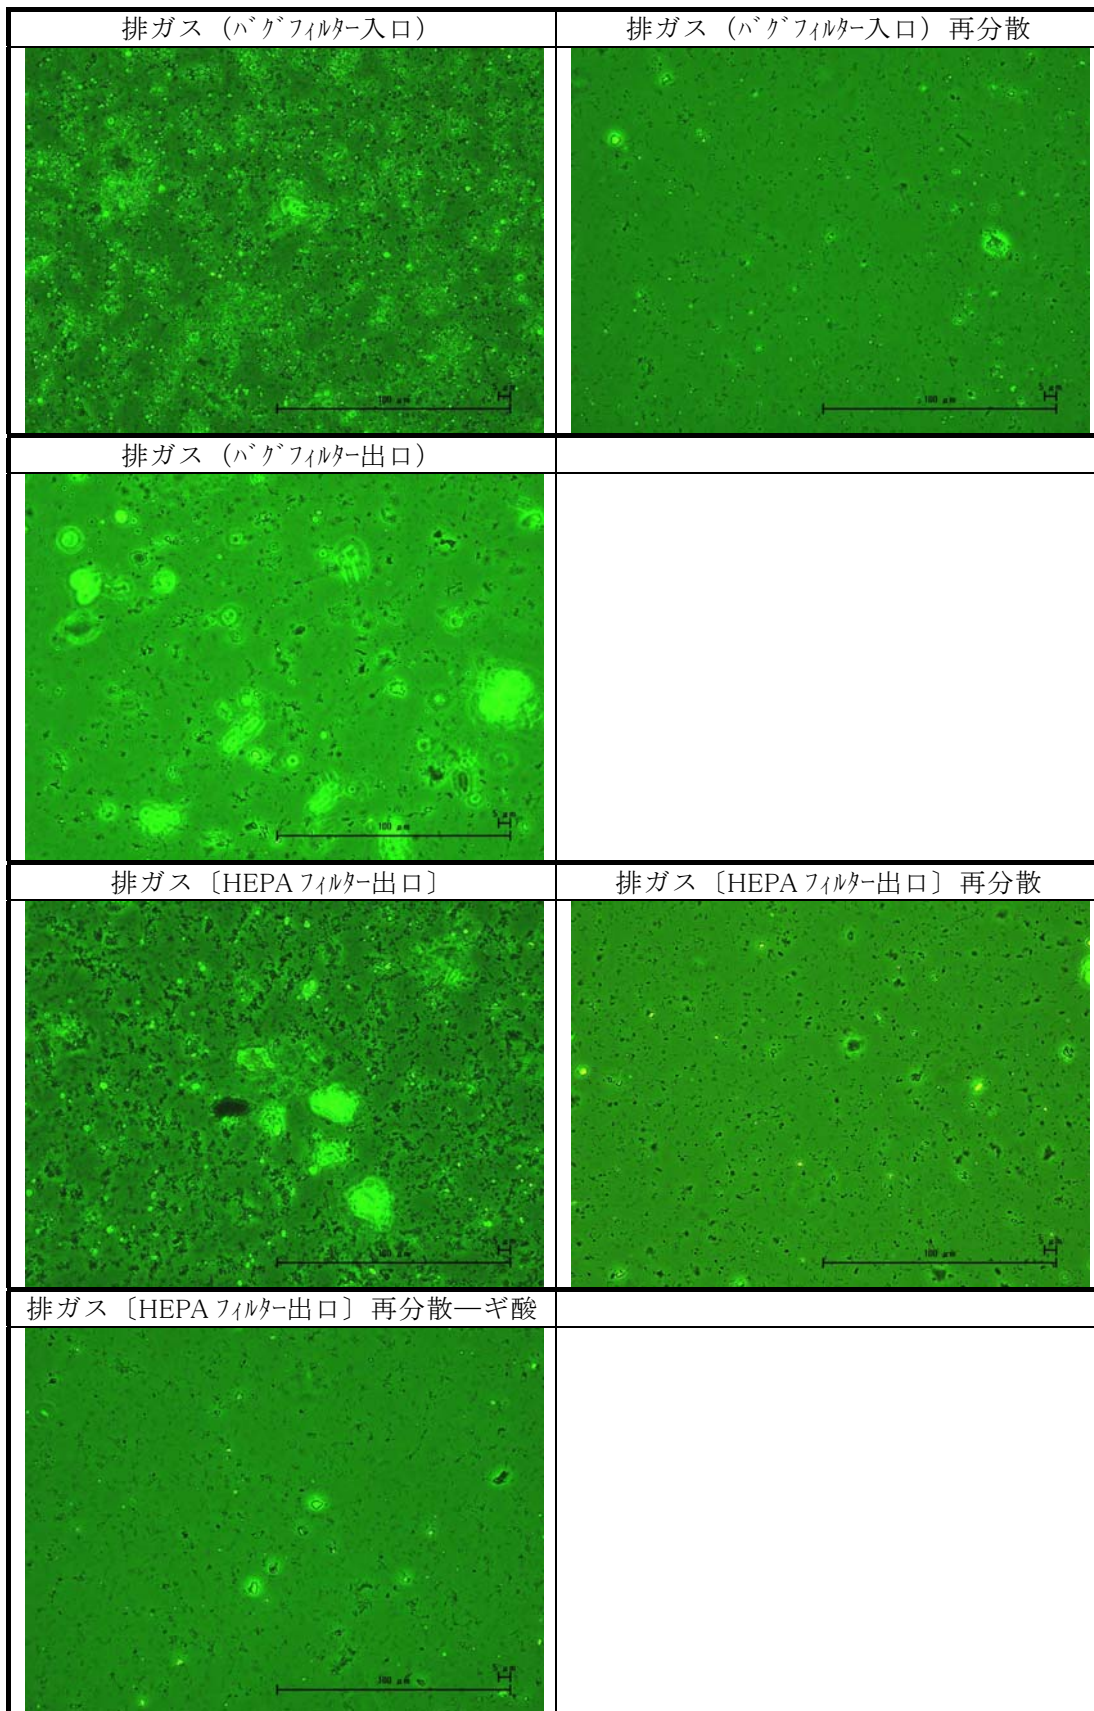
資料写真 3.3-14 分析写真

(1) 位相差顕微鏡 <排ガス>

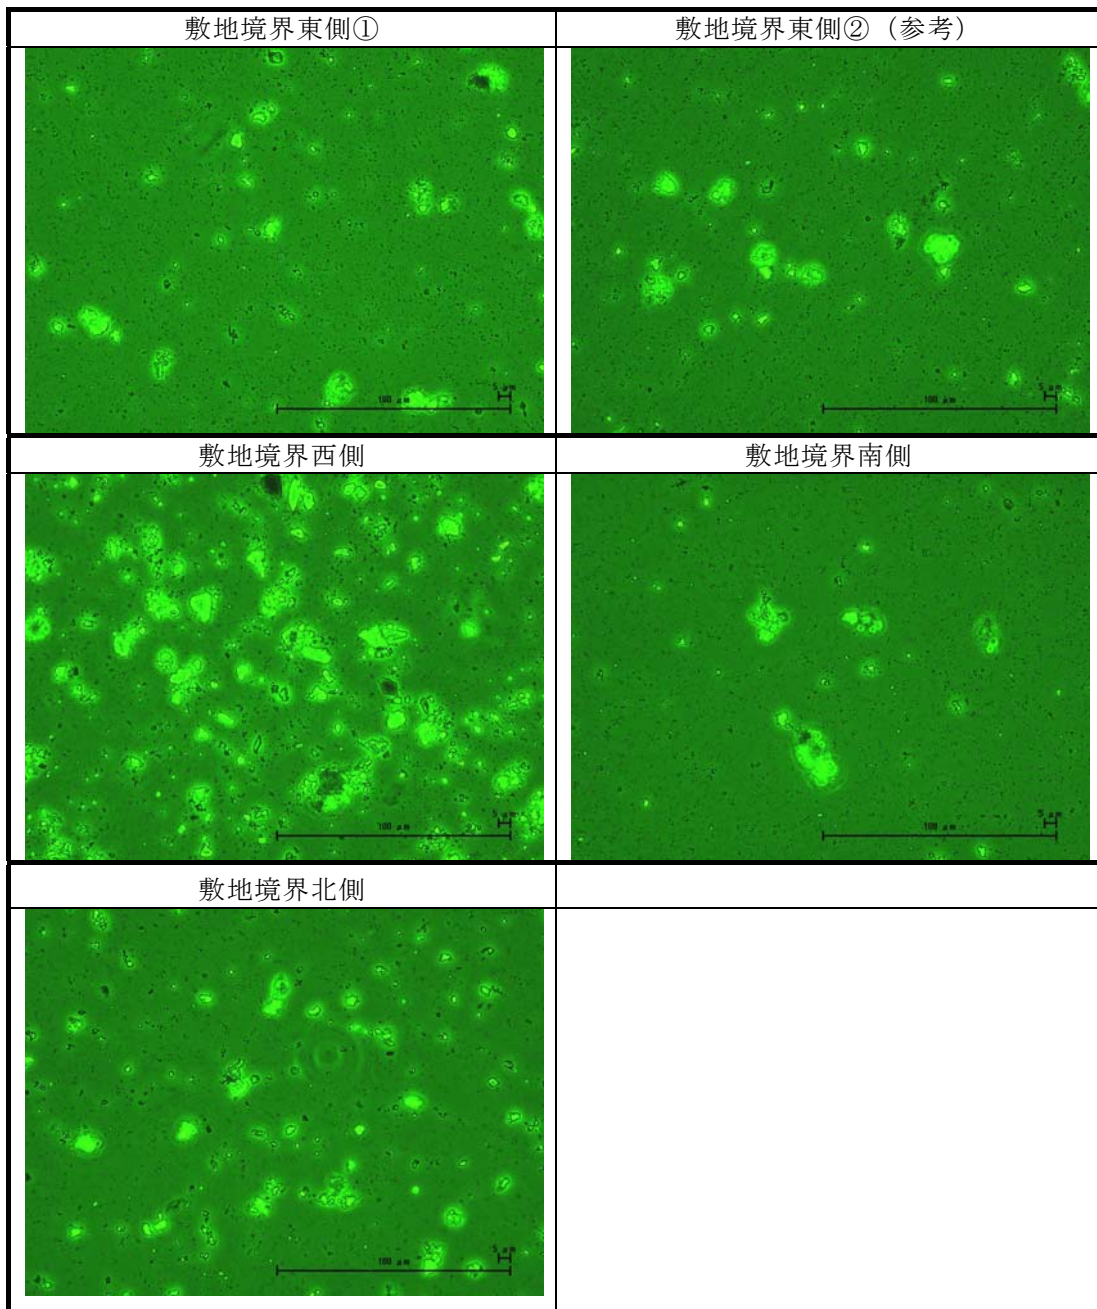
資料写真 3.3-15 分析写真

(2) 位相差顕微鏡 <敷地境界>

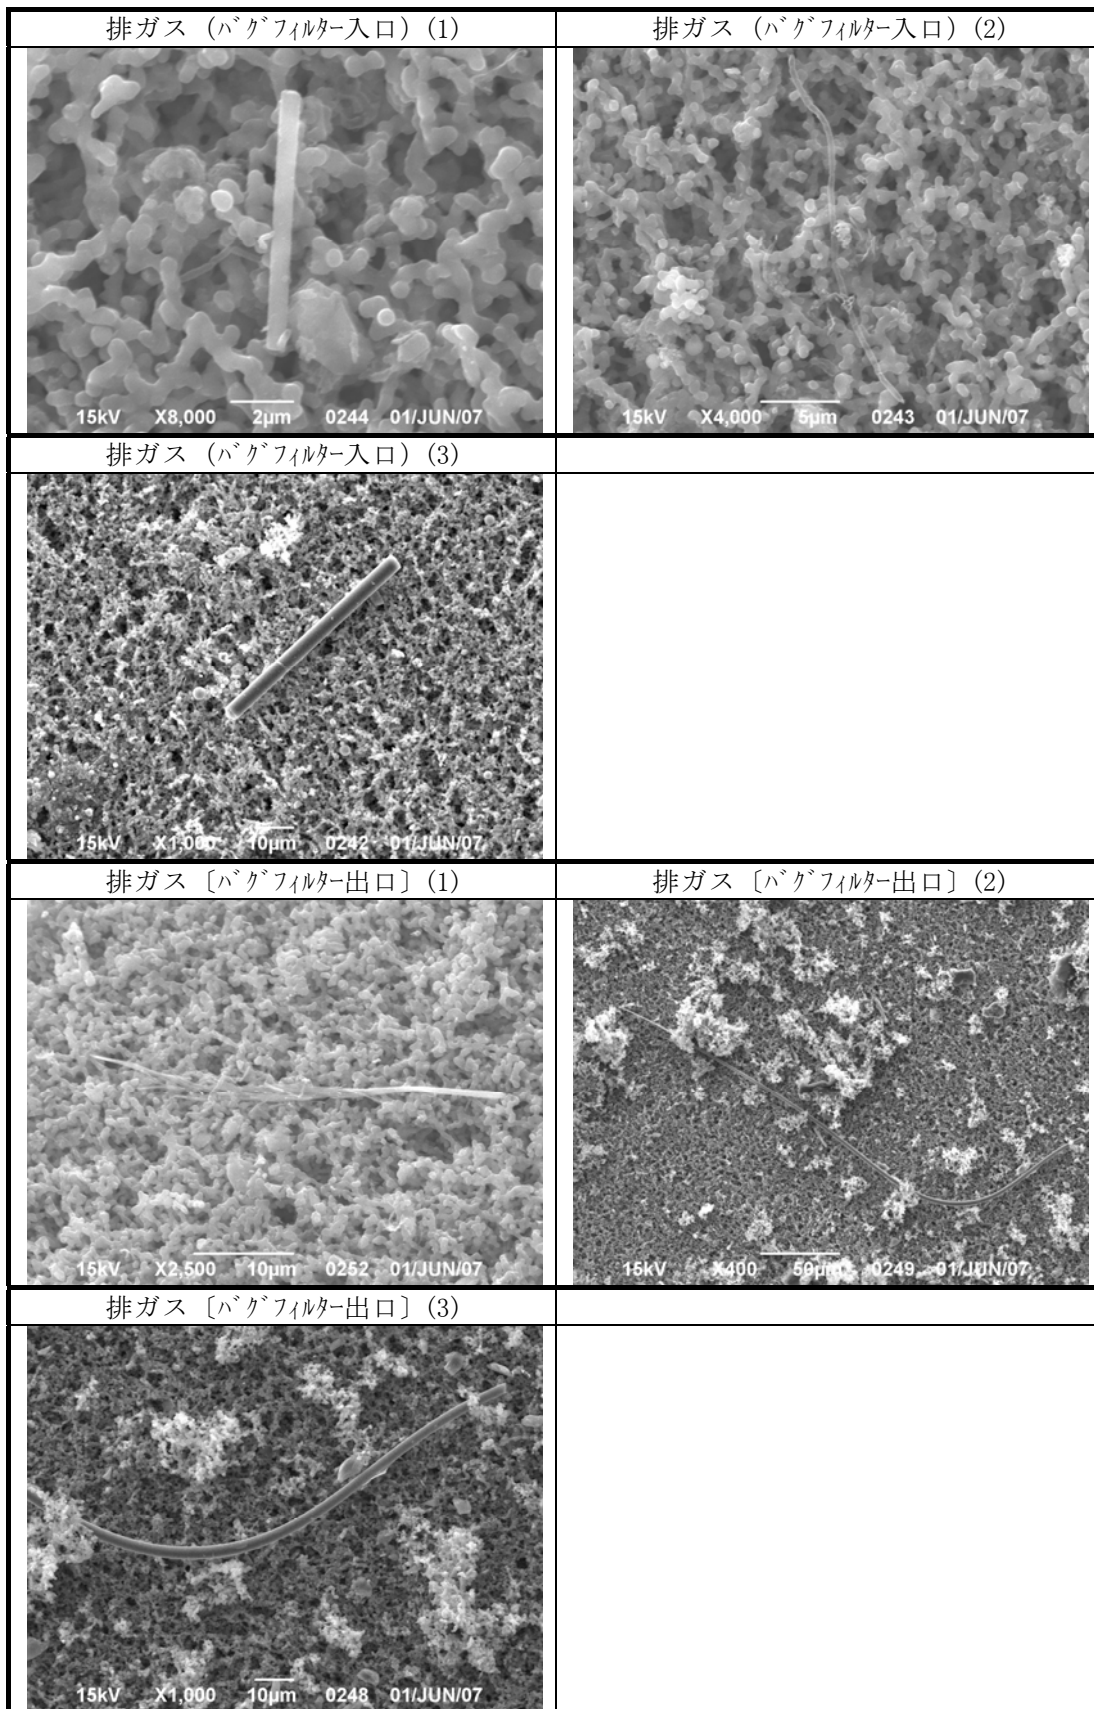
資料写真 3.3-16 分析写真

(3) 電子顕微鏡 SEM-EDS 法 <排ガス>

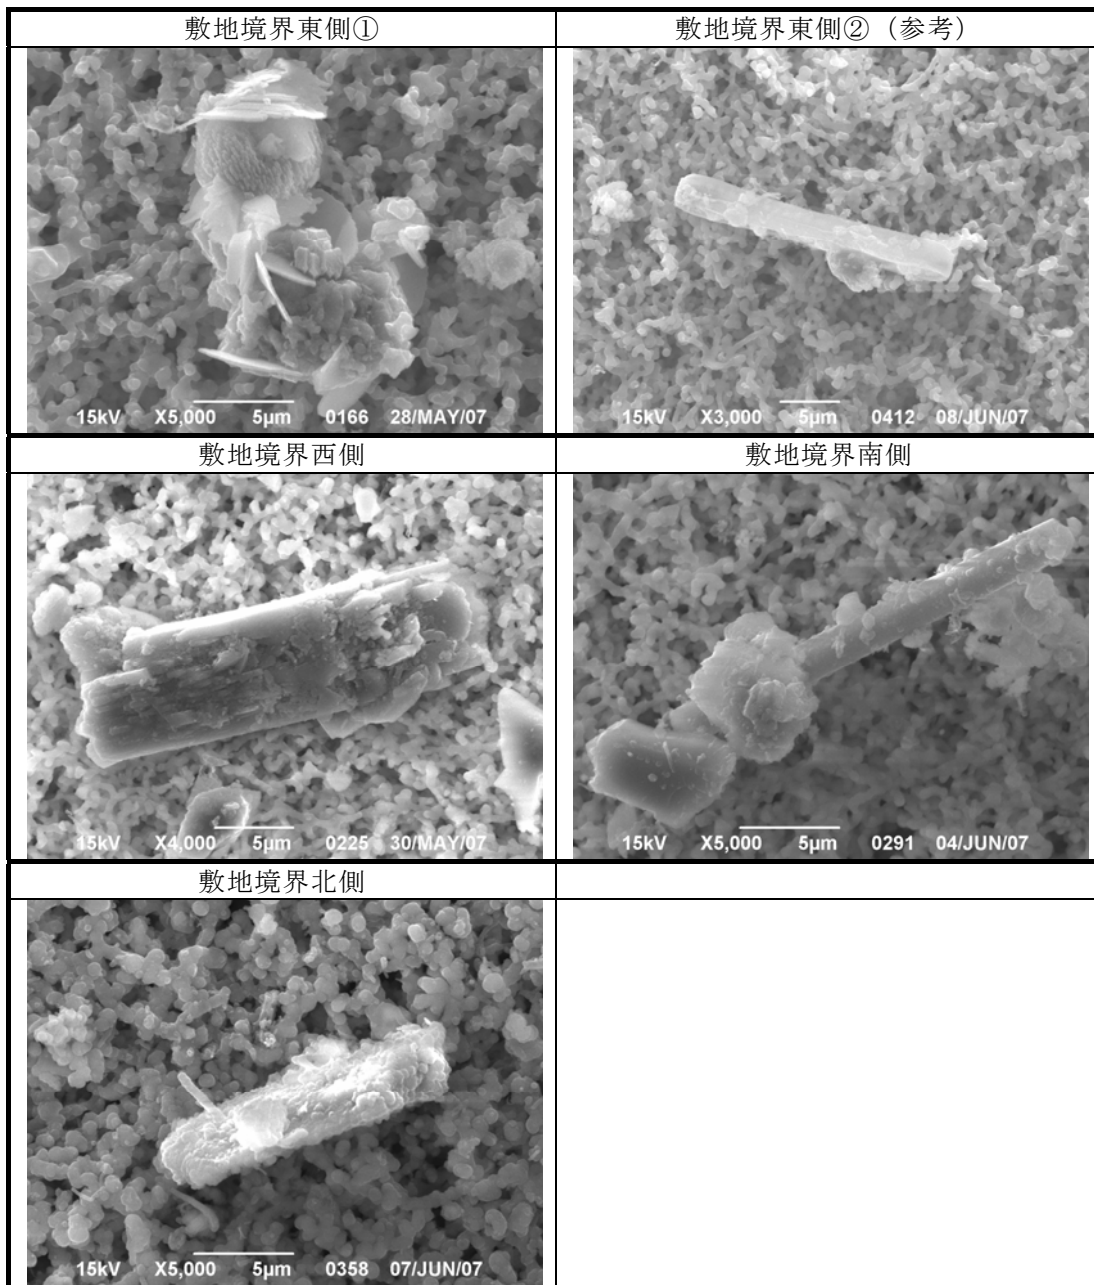
資料写真 3.3-18 分析写真

(4) 電子顕微鏡 SEM-EDS 法 <敷地境界>

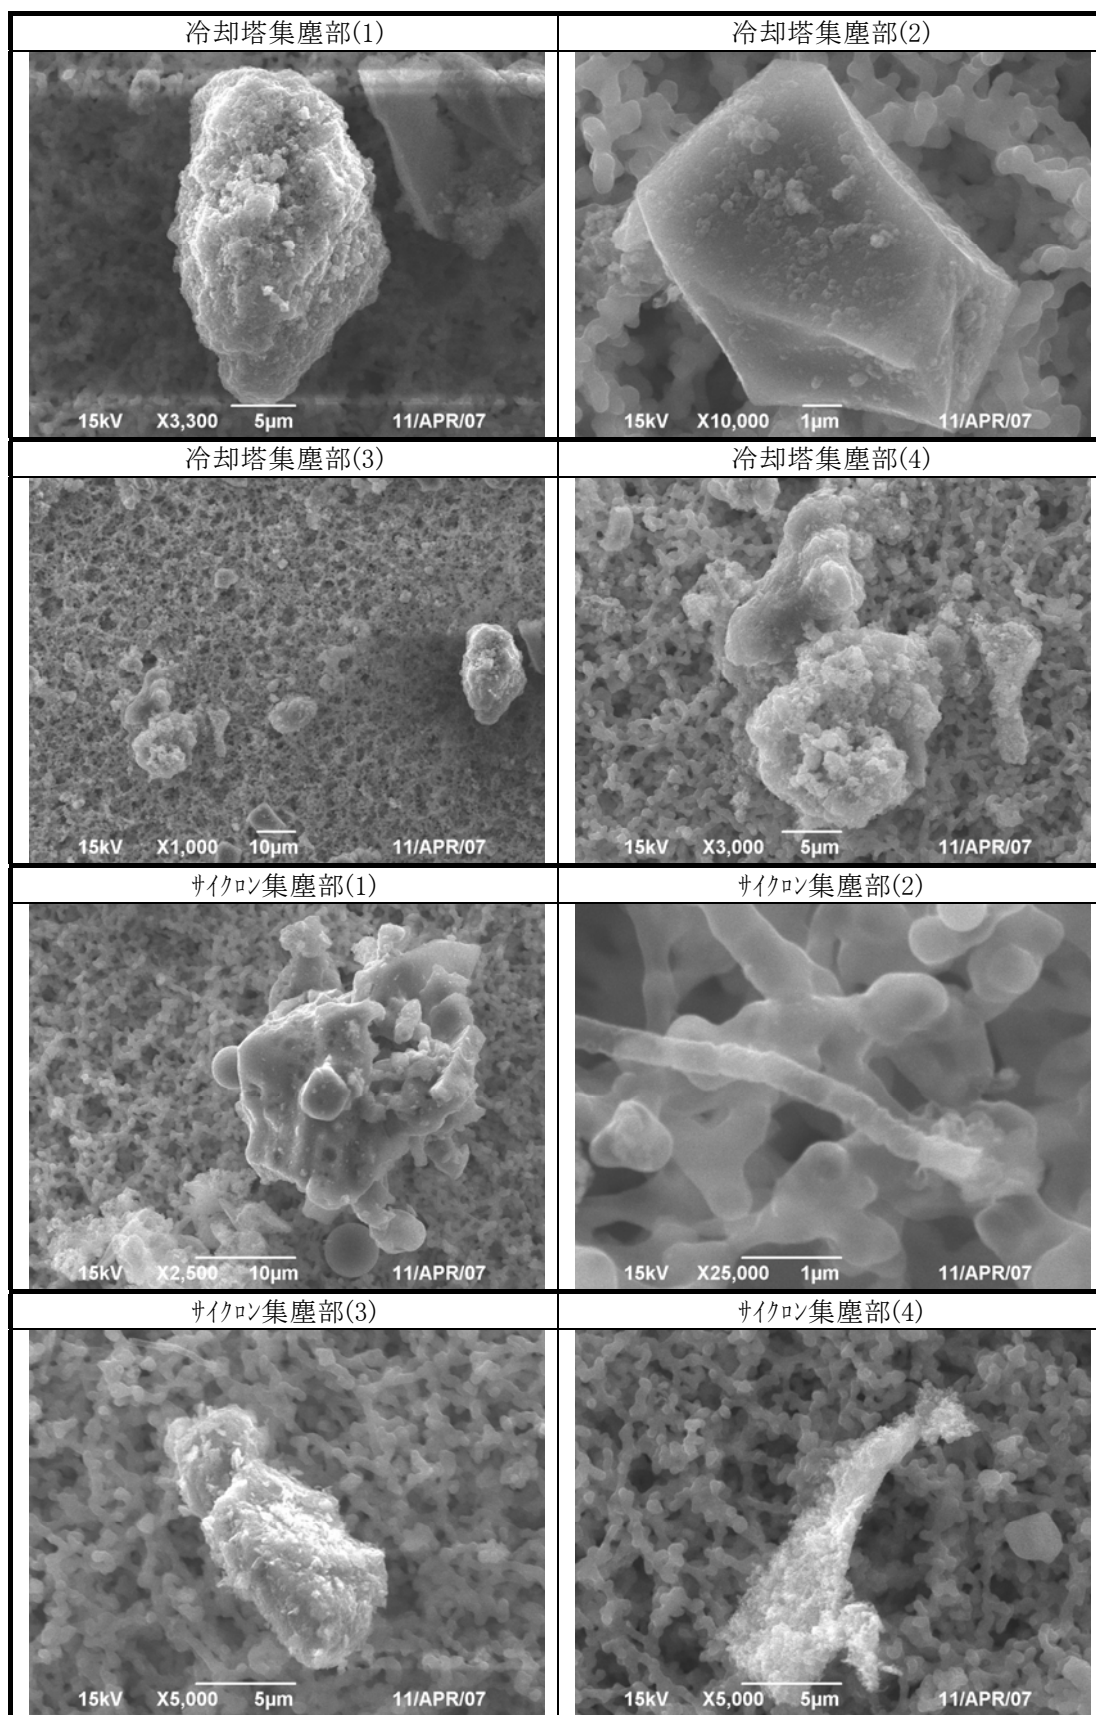
資料写真 3.3-19 分析写真

(5) 電子顕微鏡 SEM-EDS 法 <集塵物>
