琵琶湖の保全及び再生の状況

第 10 条関連 水質汚濁防止対策

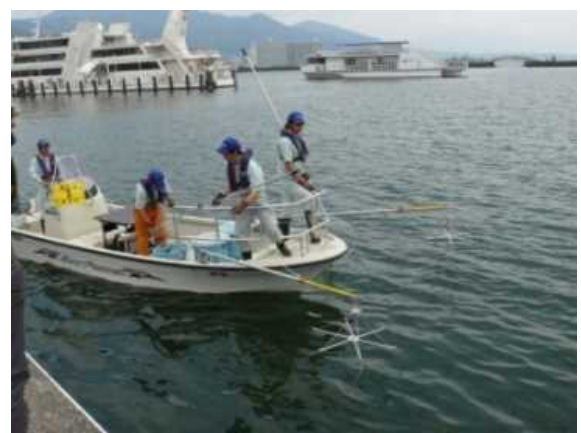
電気ショッカーボートを利用した駆除

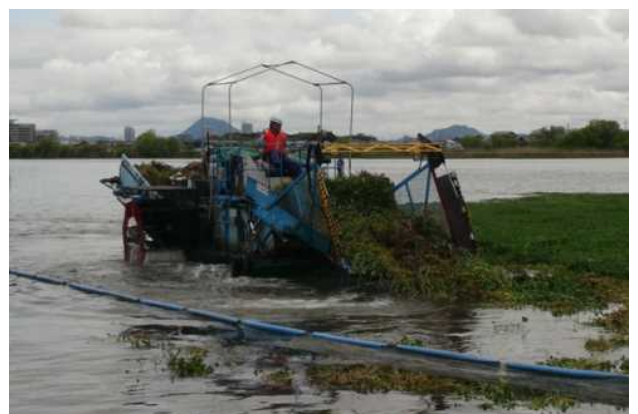
水草刈取り船を使った機械駆除

オオバナミズキンバイ等の外来水生植物について建設機械や水草刈取り船などを用いた機械駆除や市民ボランティアと協働で行う人力による駆除など各種対策を講じた結果、生育面積を減少させることができましたが、依然として予断を許さない状況です。
