ソロモン諸島における環境配慮型トイレ普及事業

「平成26年度アジア水環境改善モデル事業」

平成27年5月25日

大成工業株式会社

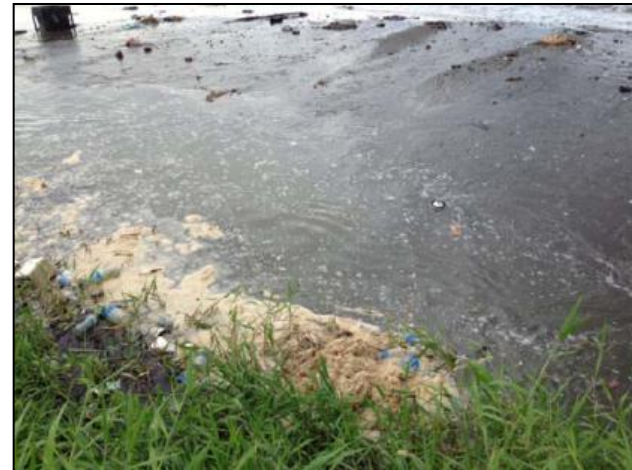
【写真5: 市街地の海洋汚染状況】

- ①未処理汚水の河川、海洋への流入 ⇒ 河川・海洋等の水環境汚染・生態系の破壊 ⇒ **漁業被害・観光資源の喪失**
- ②屋外排泄やそれに伴う臭気 ⇒ 景観被害 ⇒ **観光事業への悪影響**
- ③生活排水処理計画の未整備 ⇒ **改善の目処がない**

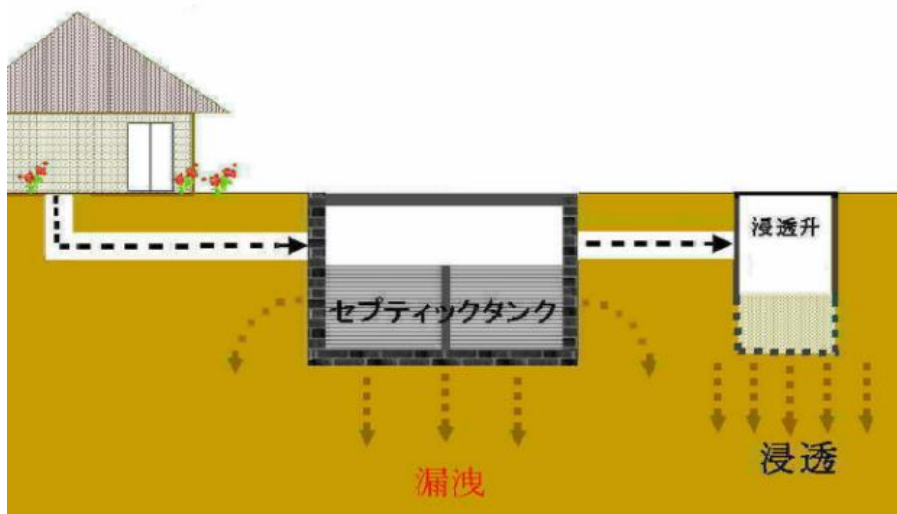
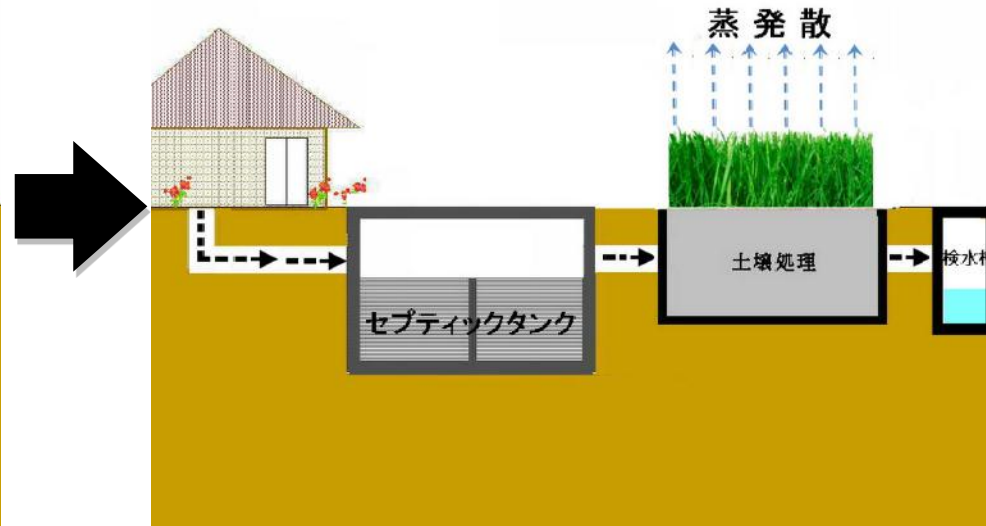
【図4:TSS導入による改善効果】

<改善前>

未処理排水が環境を汚染

<改善後>

排水を適正処理 + 汚泥の適正管理

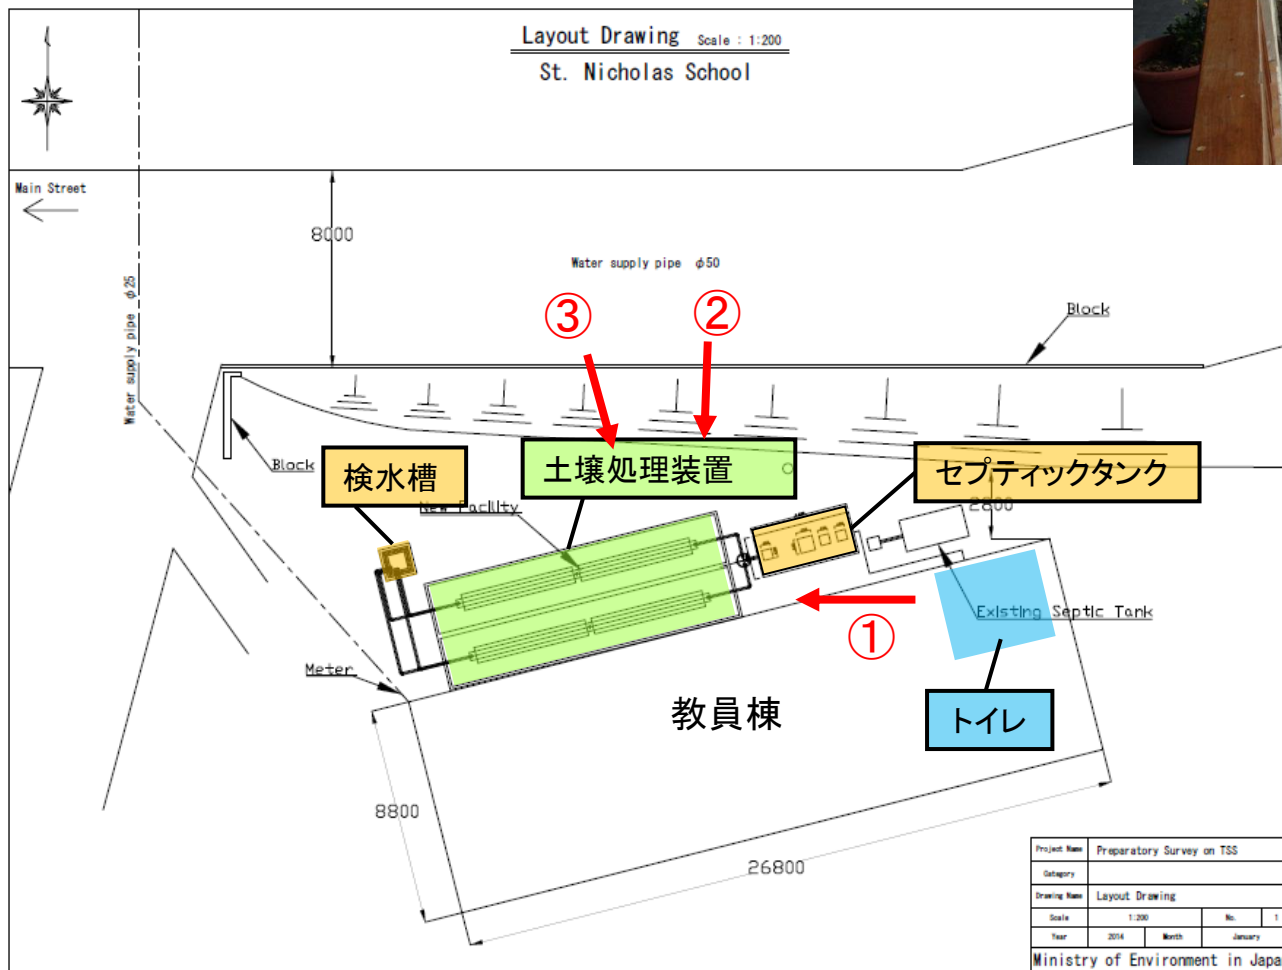
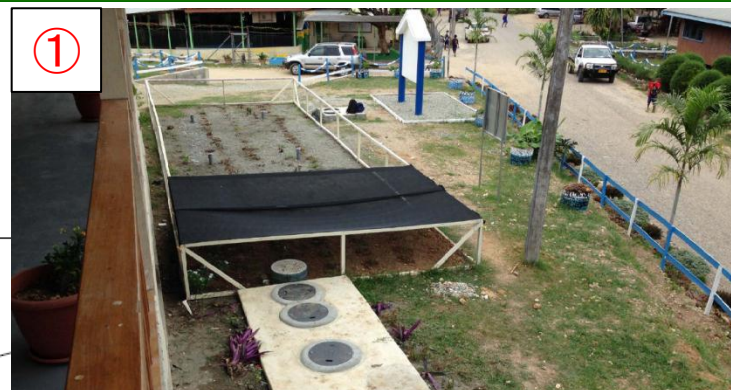
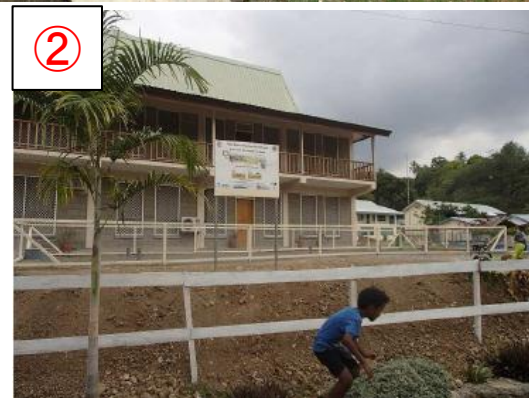
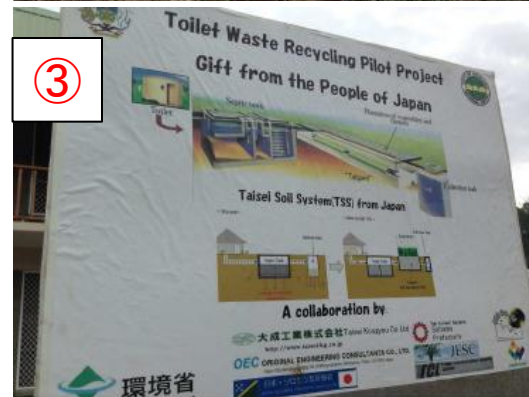
【図6: TSS平面概要】

(セントニコラス学校概要)

- ・ 設置箇所 : 教職員用トイレ
- ・ 平均利用人数 : 27人/日

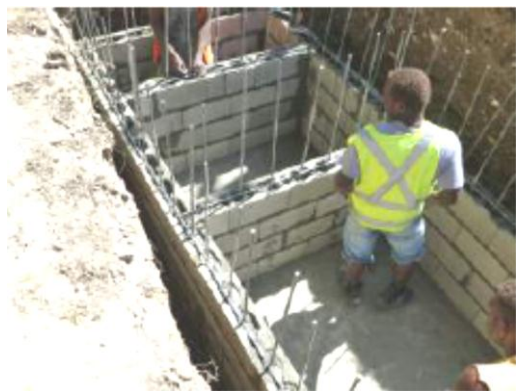
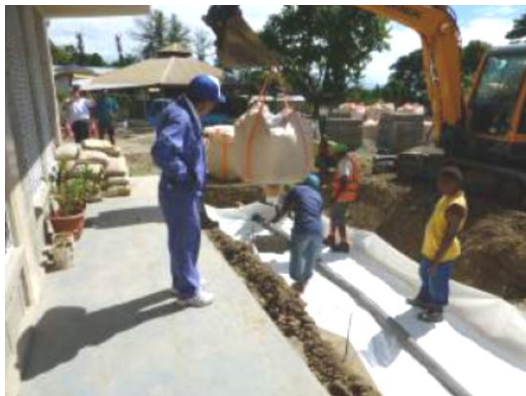
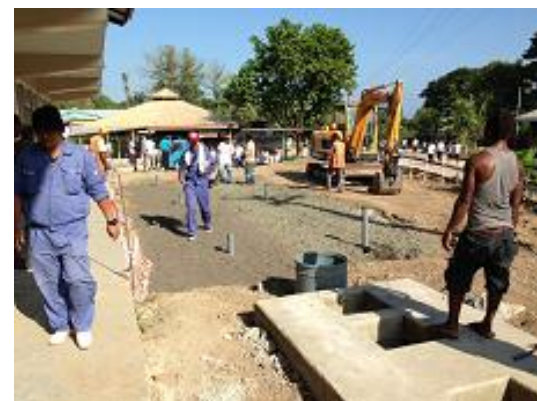
【写真8: 施工指導の様子】

セントニコラス学校 : 大成工業の指導・監督の元、現地業者が完工

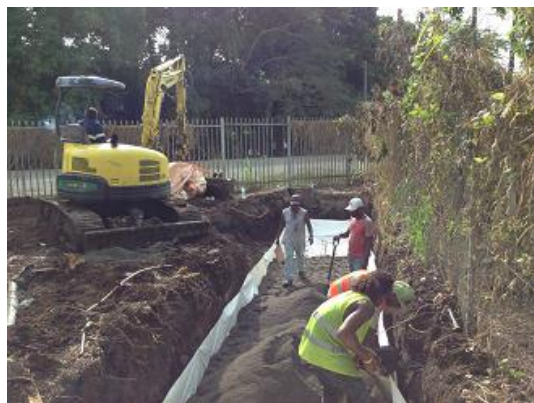
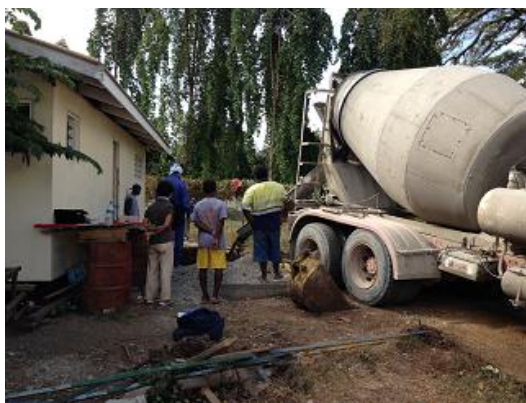
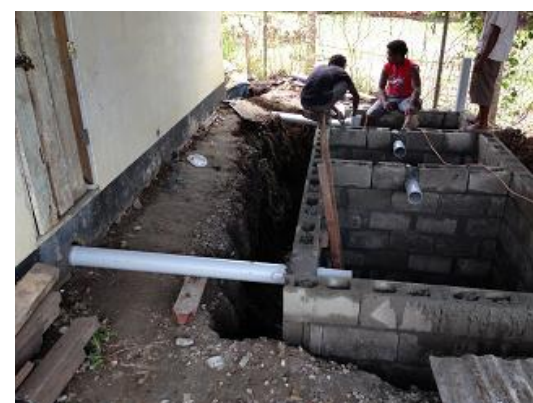
【写真9: 施工の様子】

マタニコサイト : セントニコラス学校での施工経験を基に、現地業者のみで完工

⇒ **現地施工能力にて対応可能**

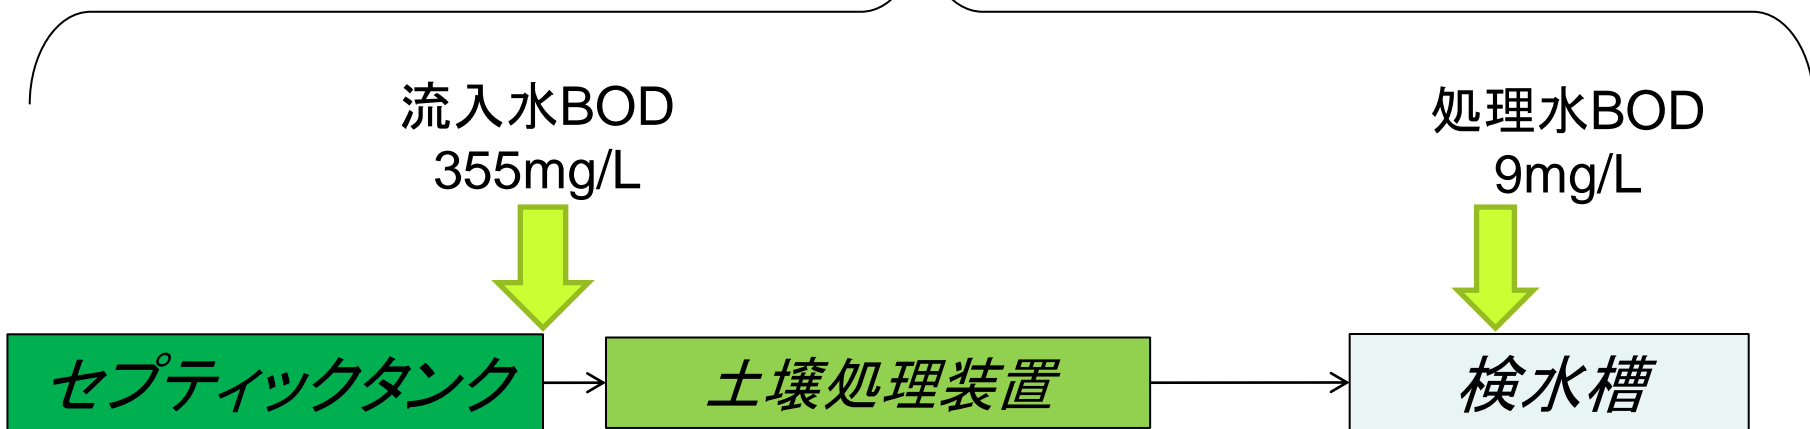
【図9:TSSにおけるBOD除去】

・BOD 除去率(2015年1月採取分)

$$\left(1 - \frac{9}{355}\right) \times 100 = 98\%$$

⇒高いし尿処理性能を確認

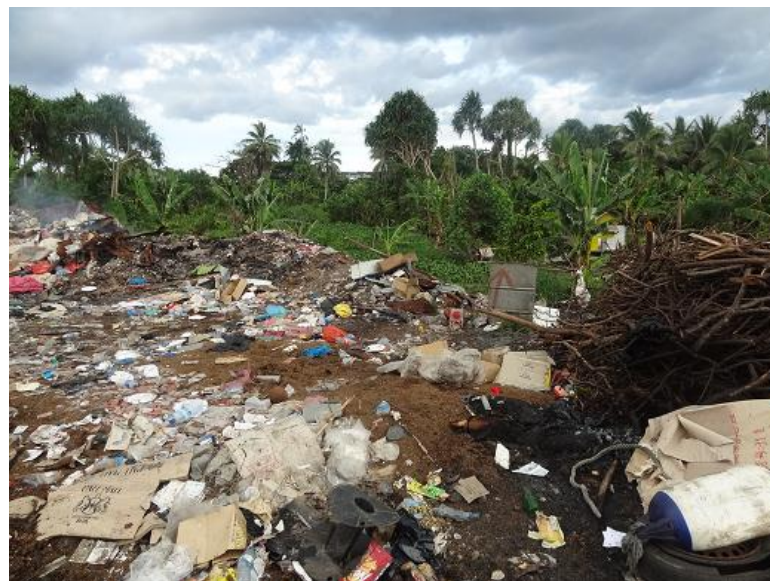
【写真36: ソロモン汚泥集積場の現況】

課題3 : 汚泥管理

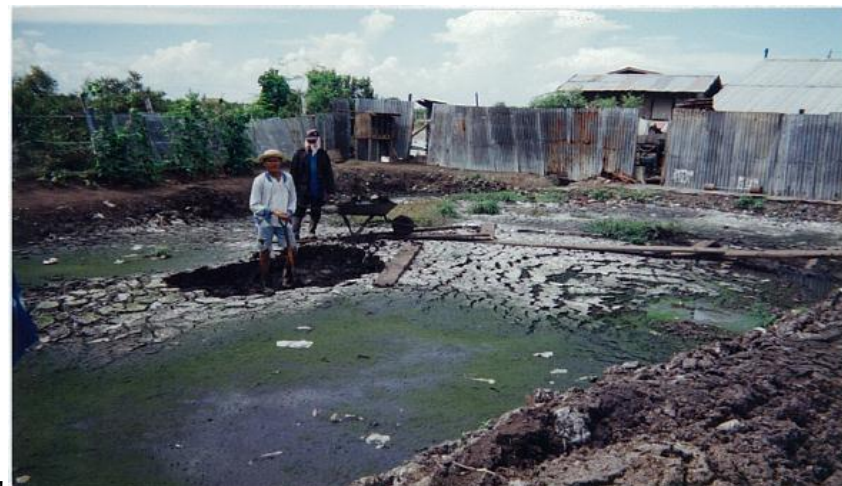
【写真37: 他国の天日乾燥床例】

次年度の対応策 : 汚泥管理に関する具体的な助言

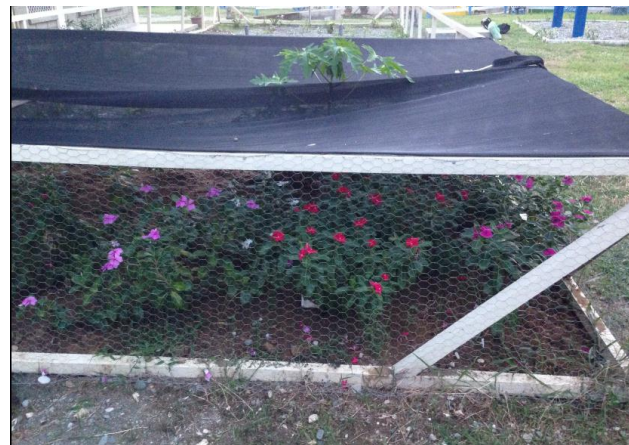
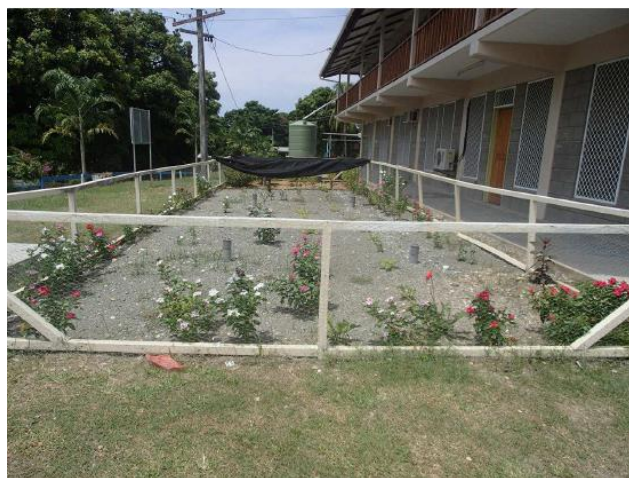
【写真46:セントニコラス学校土壌処理部の植栽】

- ①セントニコラス学校にて、BODをはじめとした各項目を継続して測定・分析・評価
- ②負荷変動が大きいと予測されるマタニコサイト公衆トイレでの実証
