【1-7】

湾・灘の区分	大阪湾
取組の名称	堺泉北港堺2区における人工干潟の整備
事業期間及び事業費	事業期間:1999年度(平成11年度)～継続中 事業費: 不明
事業体制	【モニタリング調査実施主体】 大阪府都市整備部 港湾局 堺泉北港湾事務所 建設課 【情報共有、モニタリング調査結果の一般への周知】 大阪府都市整備部 港湾局 計画調整課 事業グループ
事業の背景・目的	昭和初期には大和川河口に三角州、同河口から堺旧港にかけて豊かな砂浜が広がり、海は人々にとって身近にあり、豊かな自然環境を形成していた。しかし、埋立等の開発事業に伴い、浅海域が失われ、水辺空間が本来もっていた生活や憩いの場、生物の生息・生産の場としての機能が損なわれたため、かつての自然を再生する手段として干潟を整備している。 整備の目的としては、『野鳥や海生生物の水域環境形成の場』及び『生物による水質浄化を行う場』を形成することとしている。
事業場所の詳細	堺泉北港堺第2区(堺市築港八幡町)地先及び周辺海域

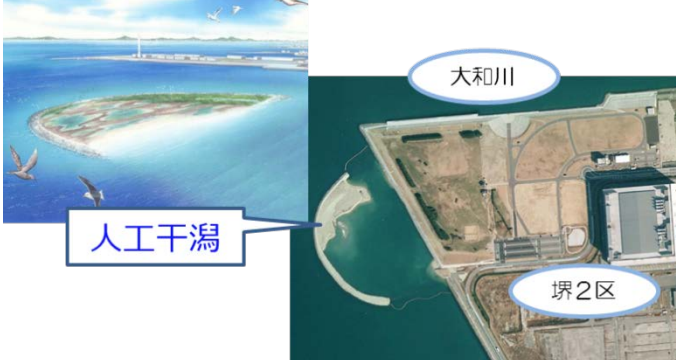
事業内容	<ul style="list-style-type: none"> ・整備面積は約10ha。 ・地盤改良を行った後、盛砂・捨石を投入し、石積堤を築造。次に石積堤で囲まれた区域に隣接する大和川の浚渫土を投入して干潟を整備する。
