## 漂流・漂着ゴミに係る国内削減方策モデル調査

### 総括検討会報告書(案)

## 第 章 漂流・漂着ゴミに関する技術的知見

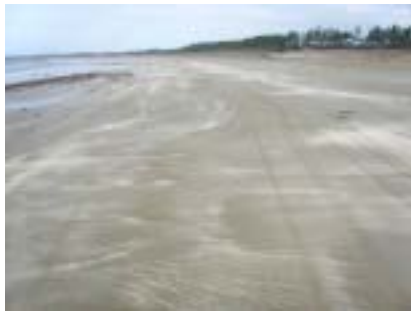
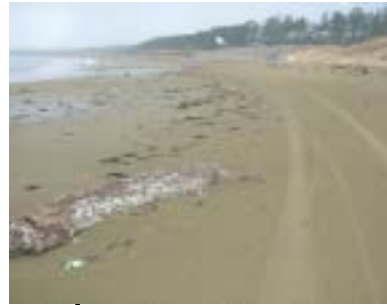
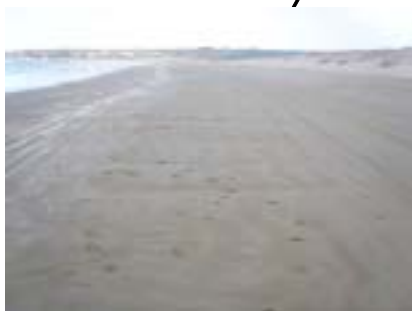
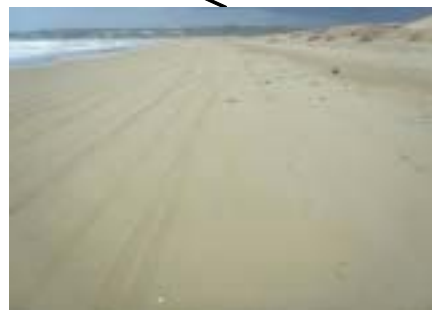
柴垣海岸（地点2）の定点観測写真

羽咋一ノ宮海岸（地点5）の定点観測写真

図 1.1-15(3) 南西～北西の風速の時系列と定点観測画像の比較（石川県羽咋市地域）

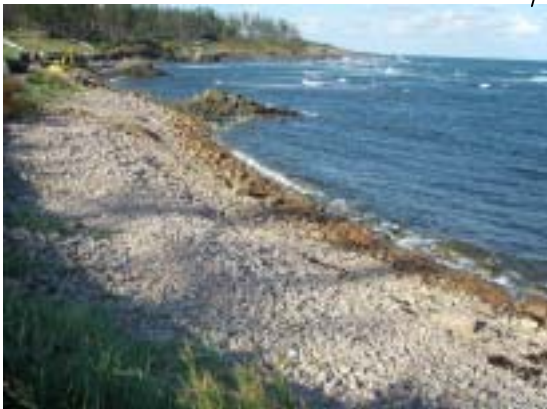
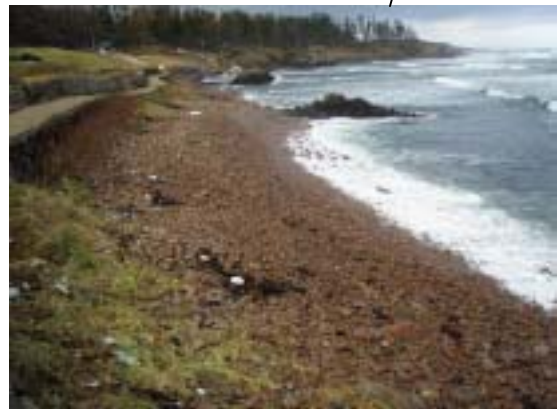
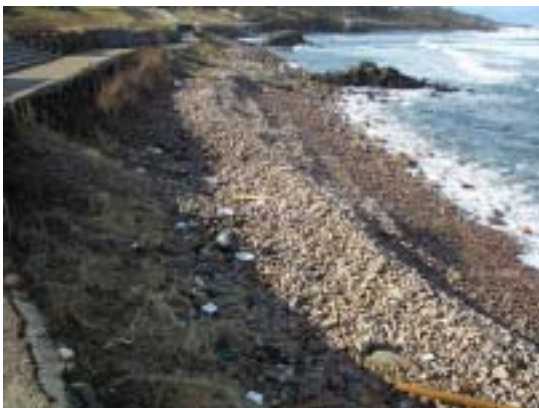
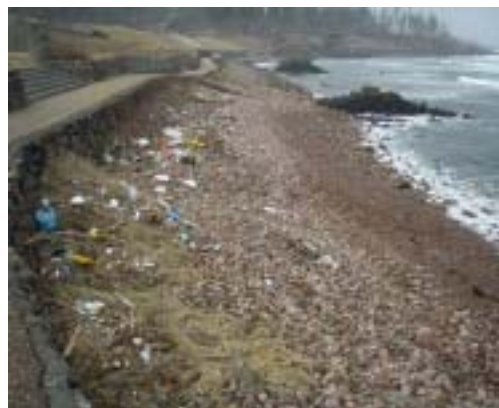
図 1.1-15(4) 西~北の風速の時系列と定点観測画像の比較 (福井県坂井市地域)

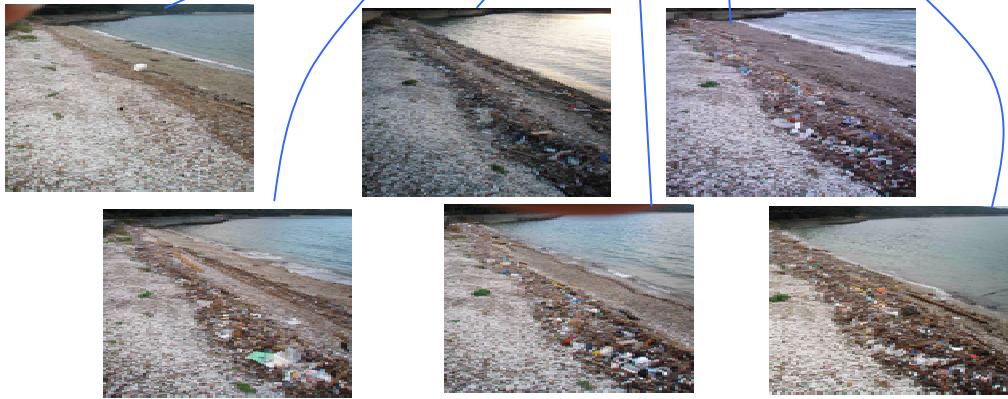
図 1.1-15(5) 南西～北西の風速及び波高の時系列と定点観測画像の比較（三重県鳥羽市地域）

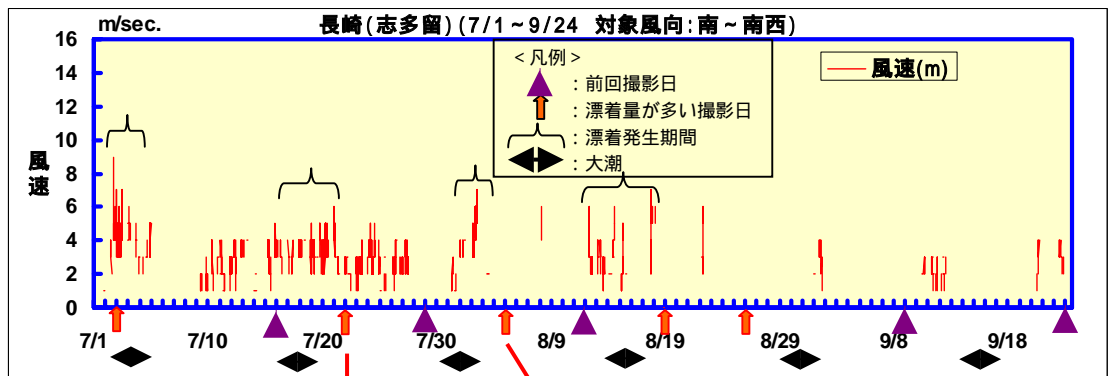
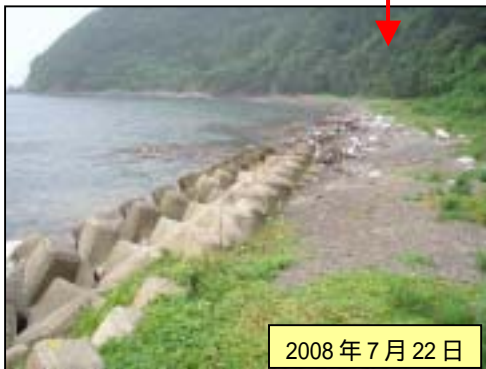
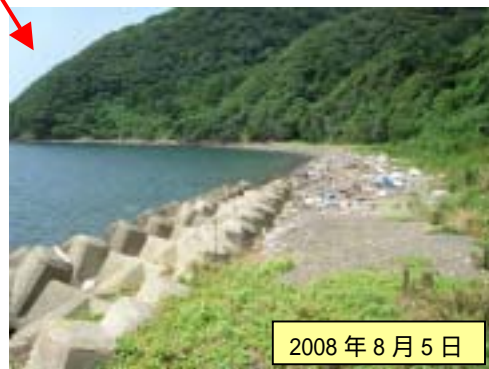
図 1.1-15(6) 南～南西の風速及び潮位の時系列と定点観測画像の比較（長崎県対馬市地域）

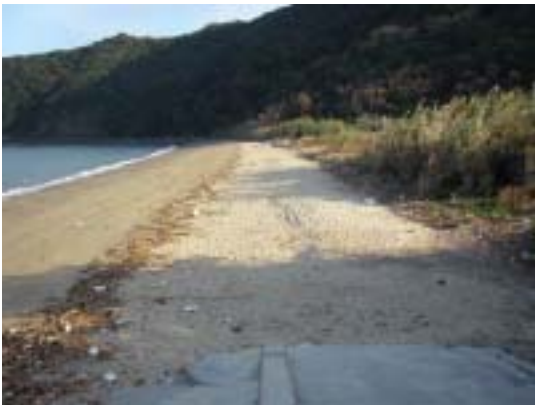
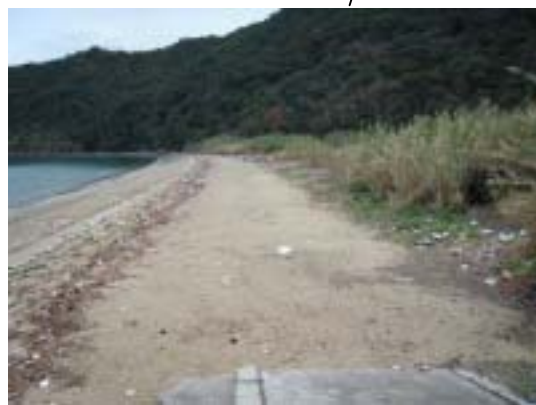
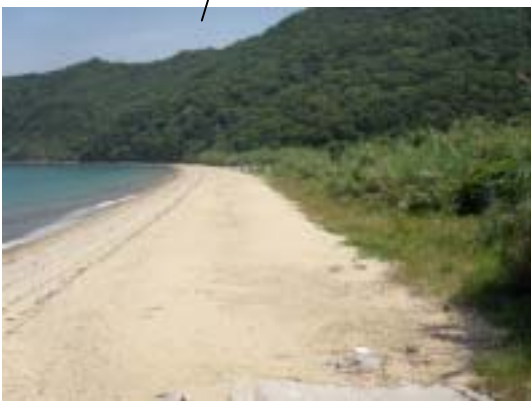
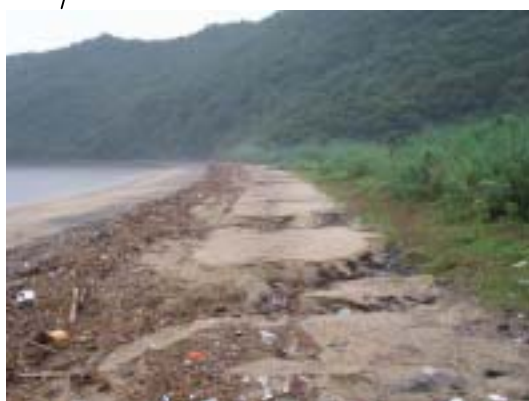
図 1.1-15(7) 河川水位の時系列と定点観測画像の比較 (熊本県上天草地域：樋島海岸)

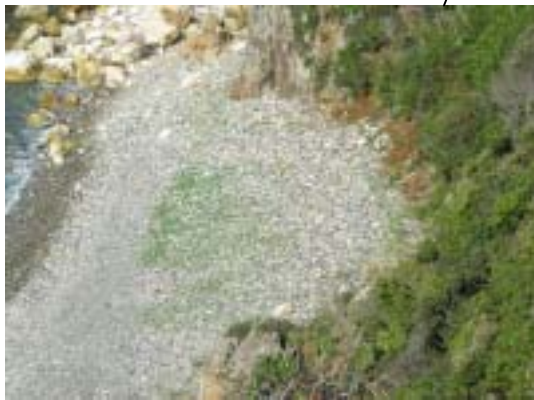
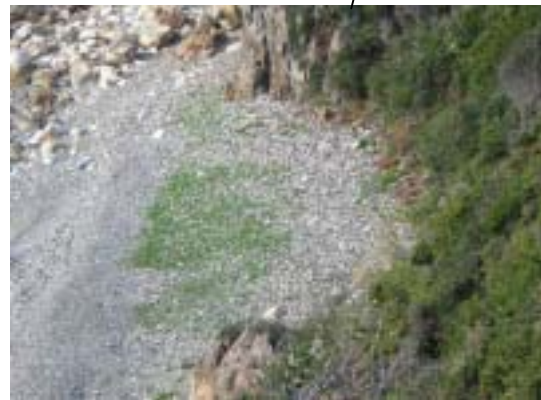
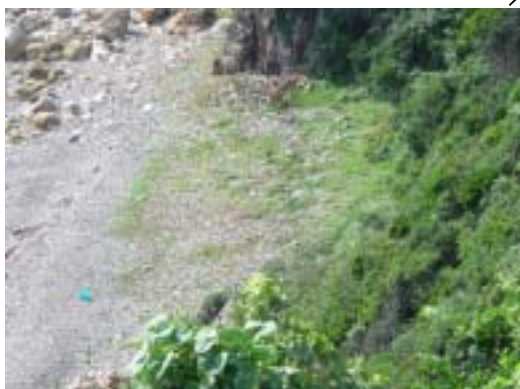
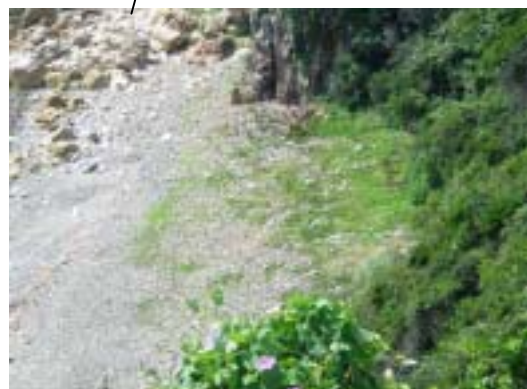
図 1.1-15(8) 南~西の風速の時系列と定点観測画像の比較(熊本県苓北町地域:富岡海岸)

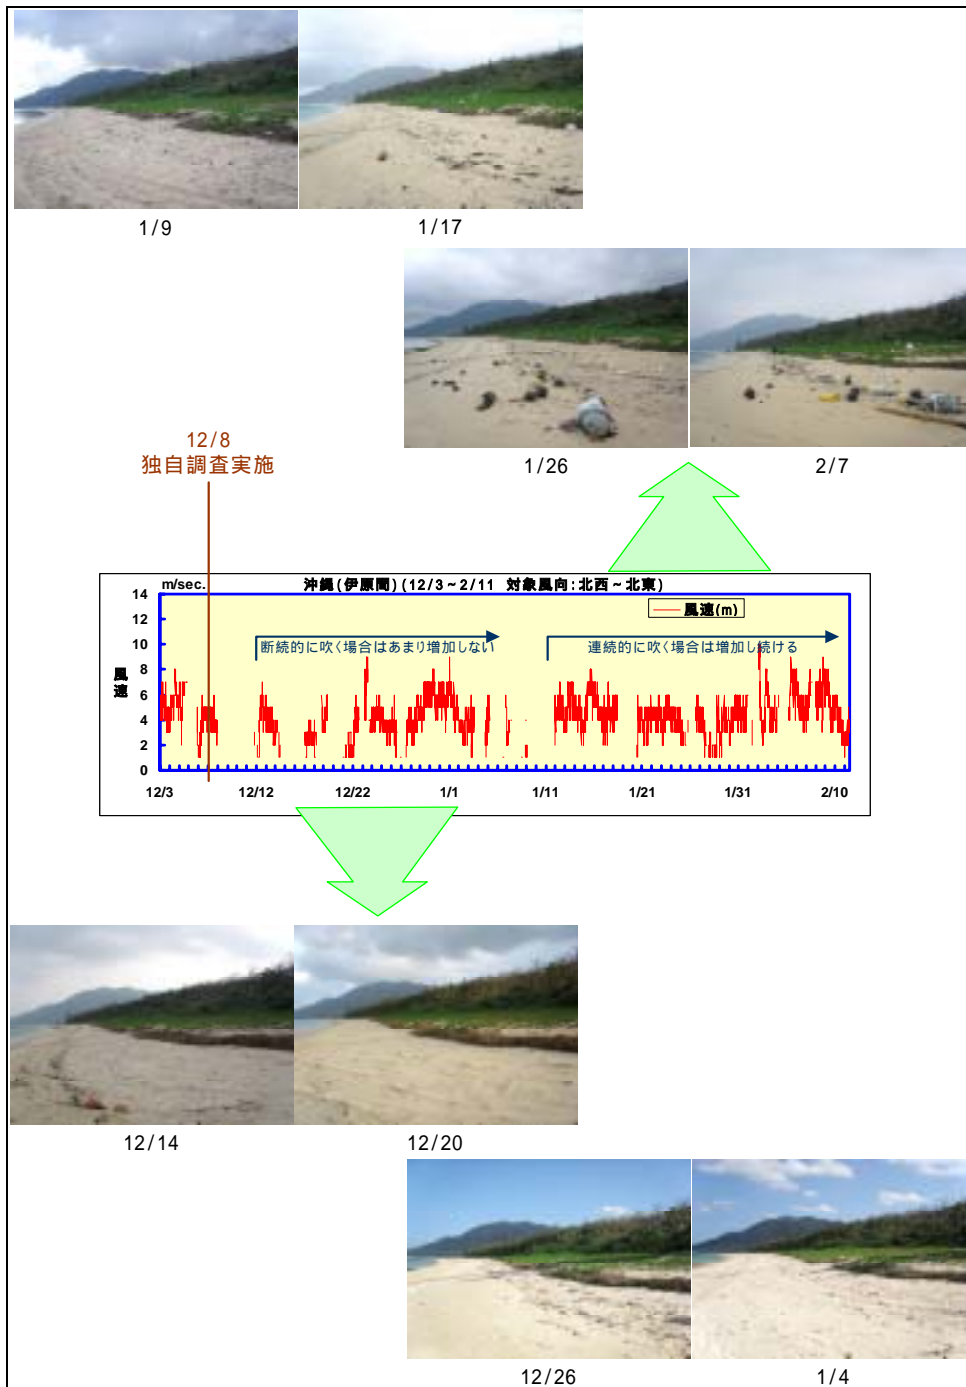
台風 23 号が通過した 11 月 27 日前後の吉原海岸の状況

図 1.1-15(9) 北西～北東の風速の時系列と定点観測画像の比較（沖縄県石垣市石垣島地域）

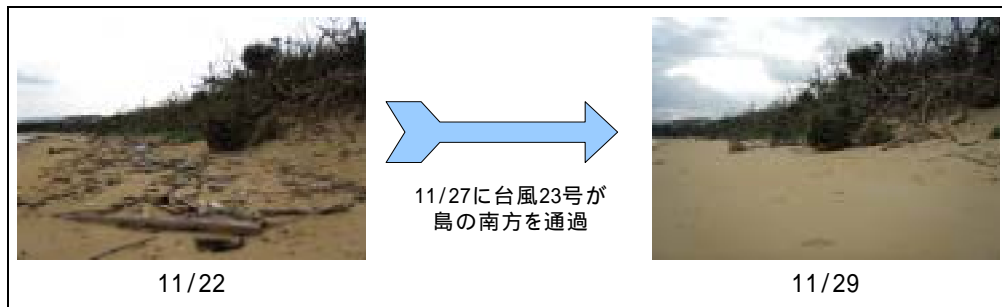
台風 23 号が通過した 11 月 27 日前後の中野海岸の状況

図 1.1-15(10) 北西～北東の風速の時系列と定点観測画像の比較（沖縄県竹富町西表島地域）
