(2) 各海岸における調査地点

各海岸における調査地点を図Ⅱ.5-12～図Ⅱ.5-21及び写真Ⅱ.5-1～写真Ⅱ.5-10に示した。

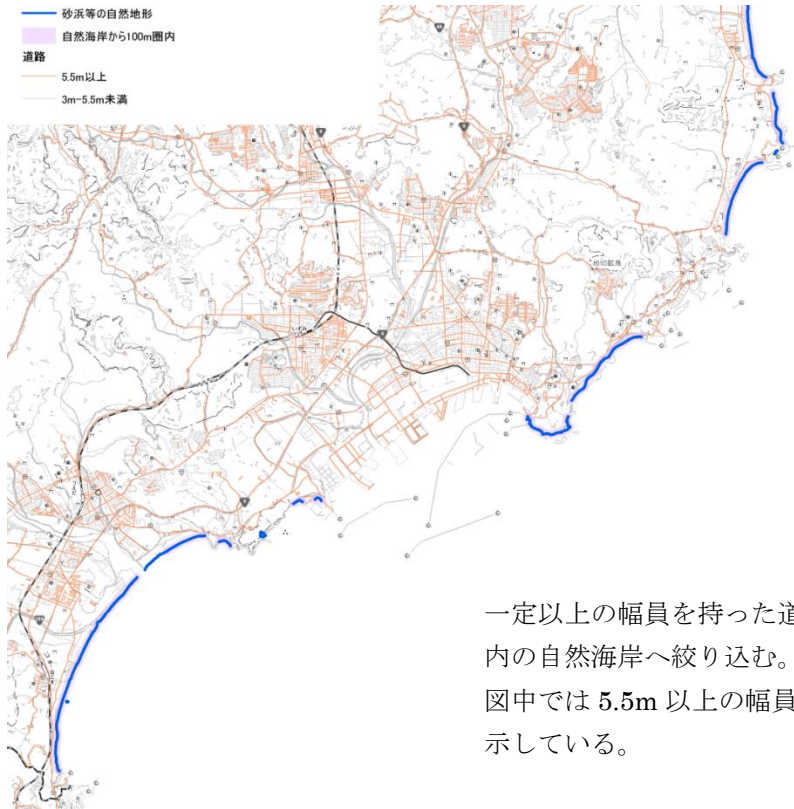
図 II.5-8 モニタリング調査地絞り込み方法(ステップ 1-2)

道路から 100m 圏内の自然海岸を絞り込む。

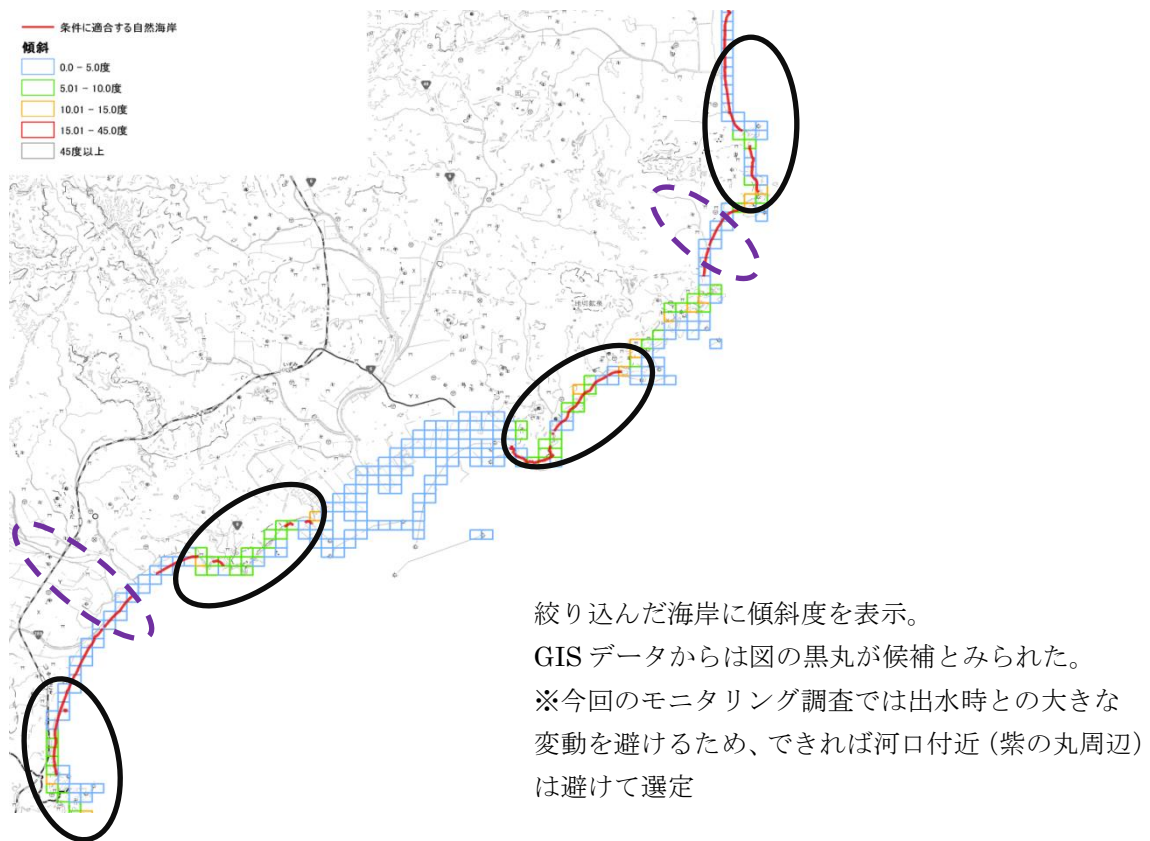
図 II.5-10 モニタリング調査地絞り込み方法(ステップ2-1)

ステップ2 海岸線の傾斜度の検討

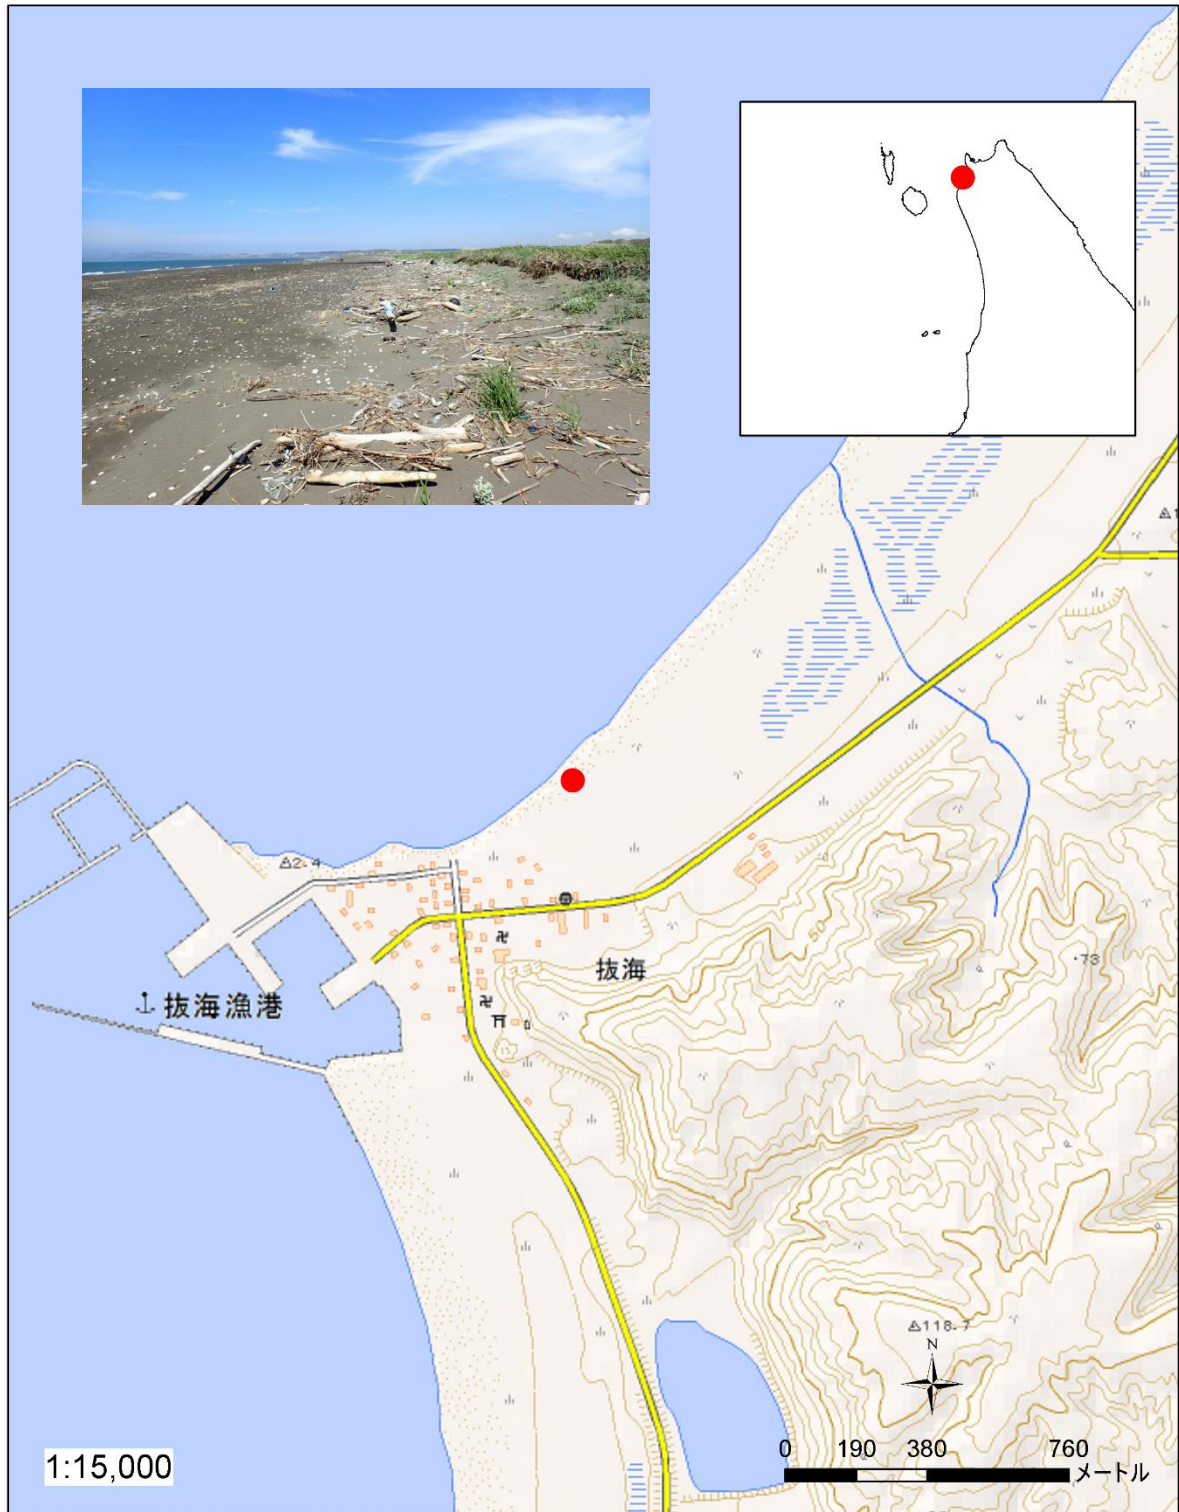
図Ⅱ.5-12 北海道稚内市抜海海岸の調査地点

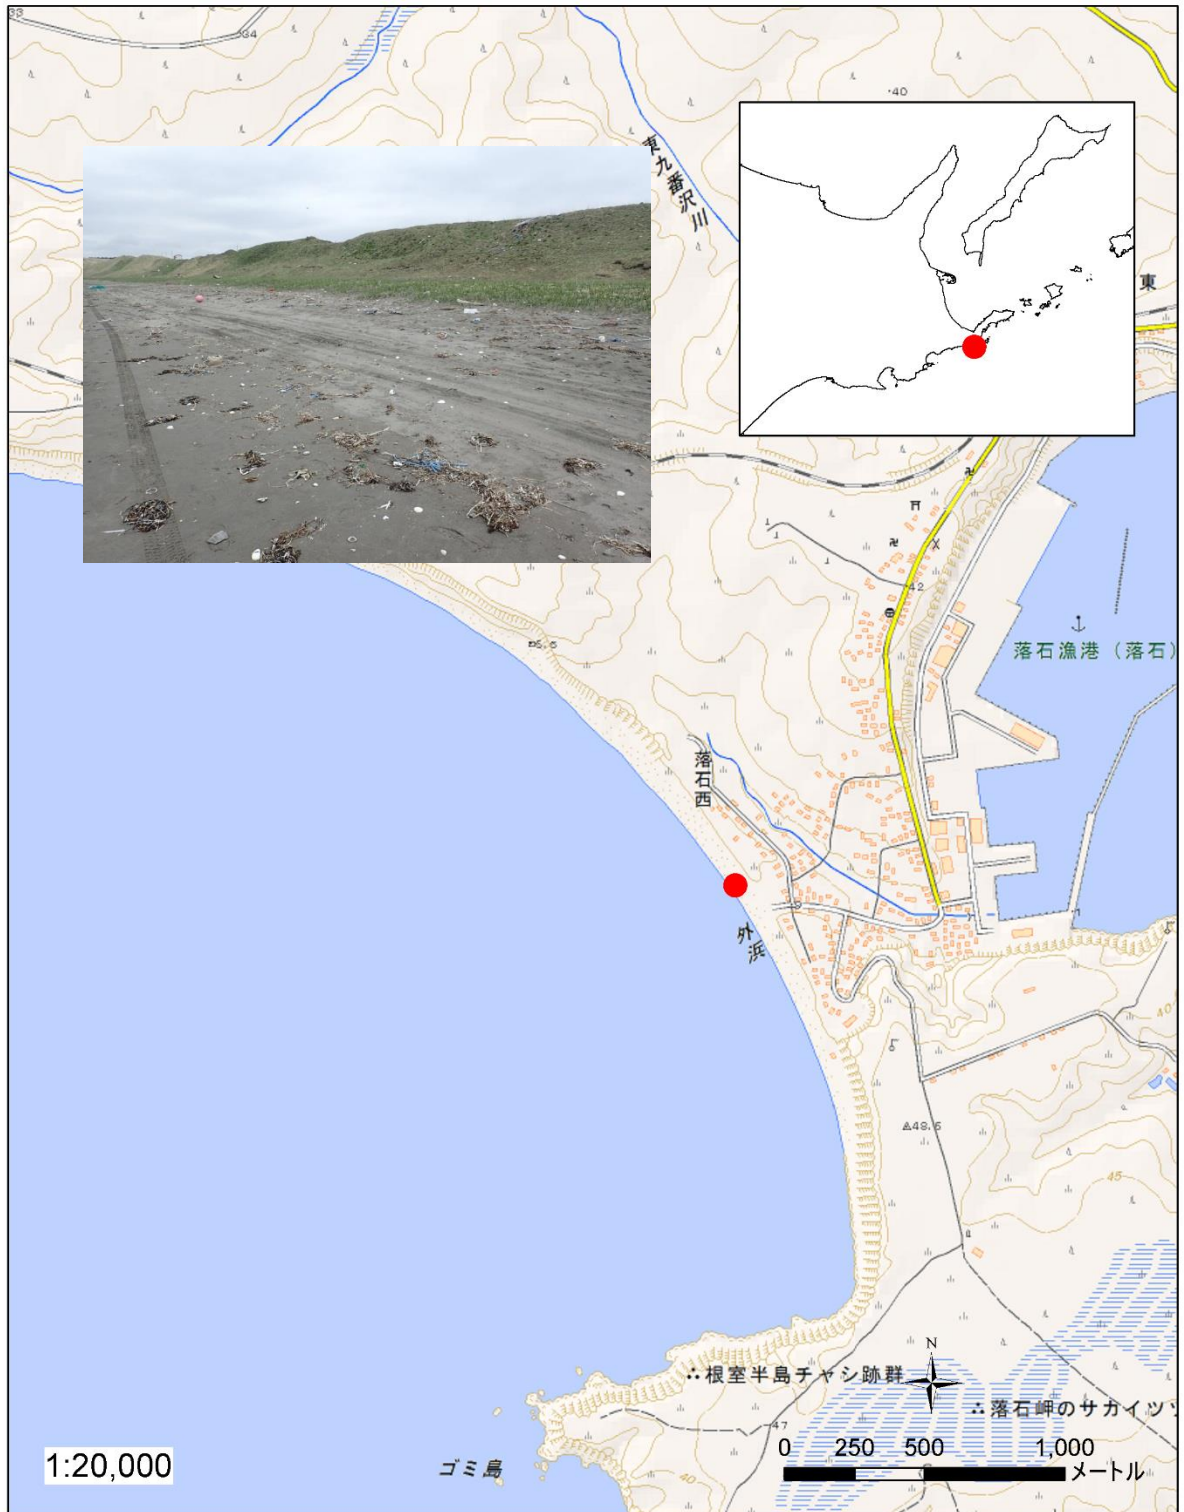
図 II. 5-13 北海道根室市落石海岸の調査地点

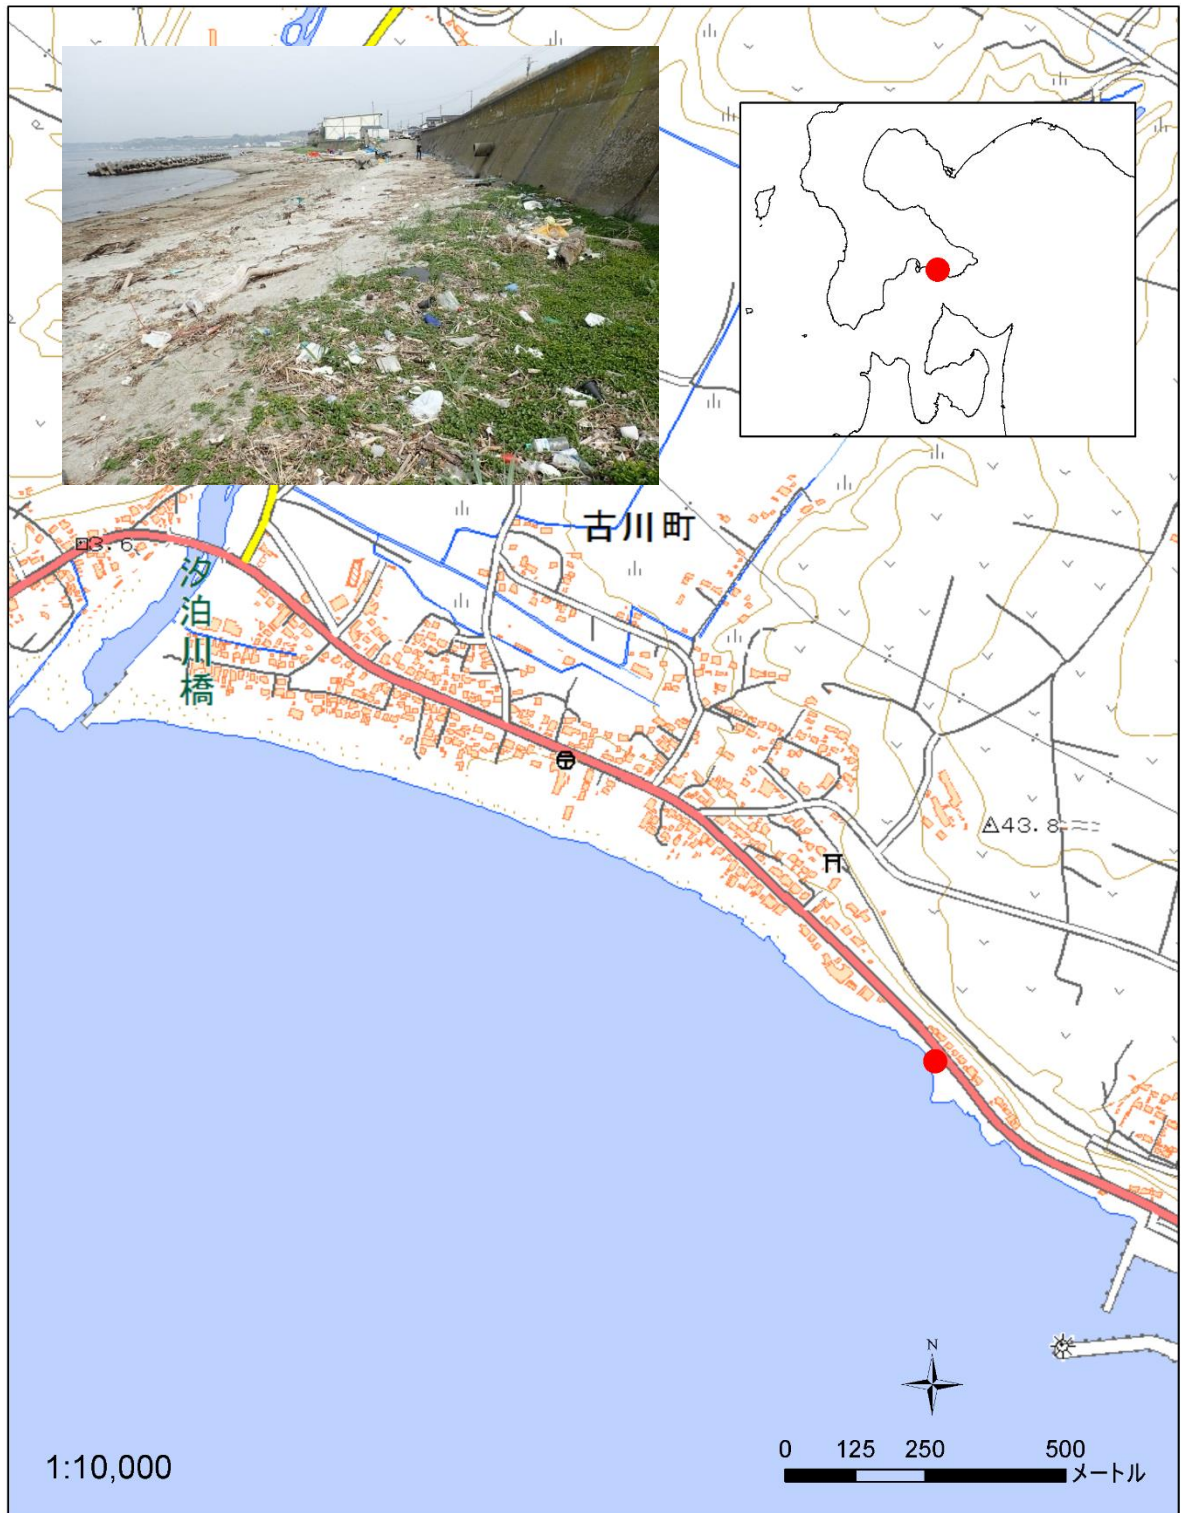
図Ⅱ.5-14 北海道函館市古川町海岸の調査地点

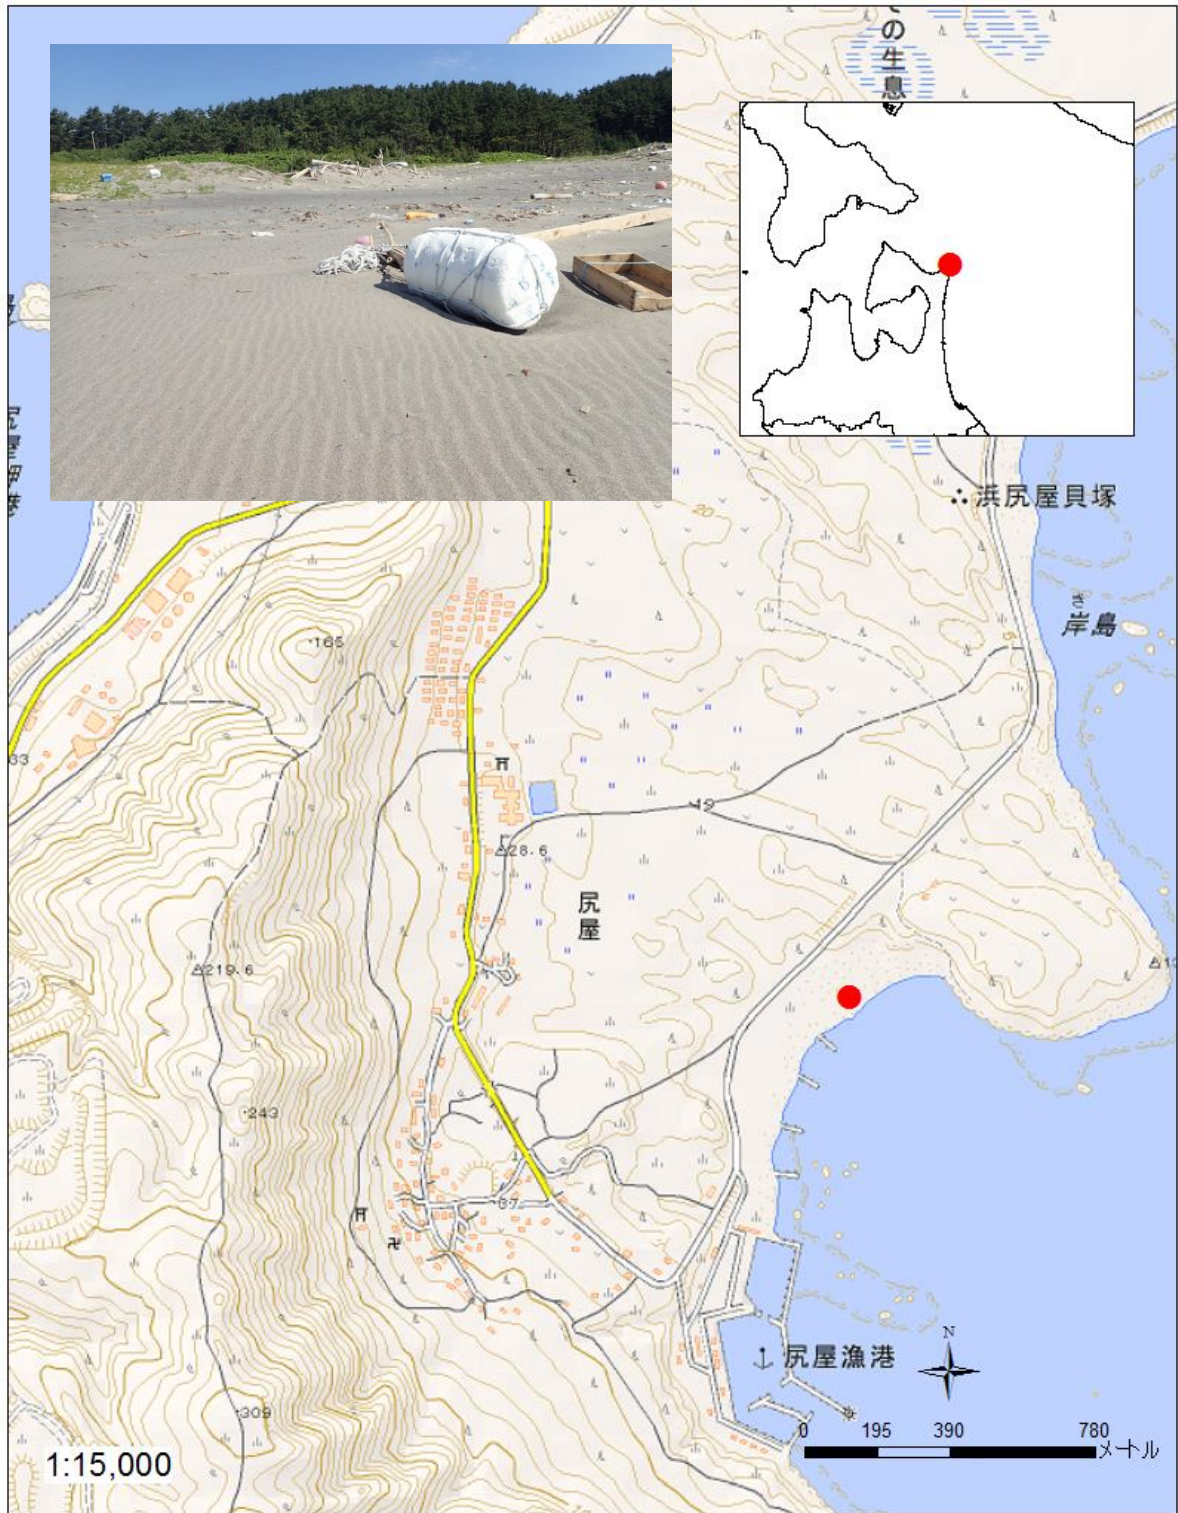
図Ⅱ.5-15 青森県東通村尻屋漁港海岸の調査地点

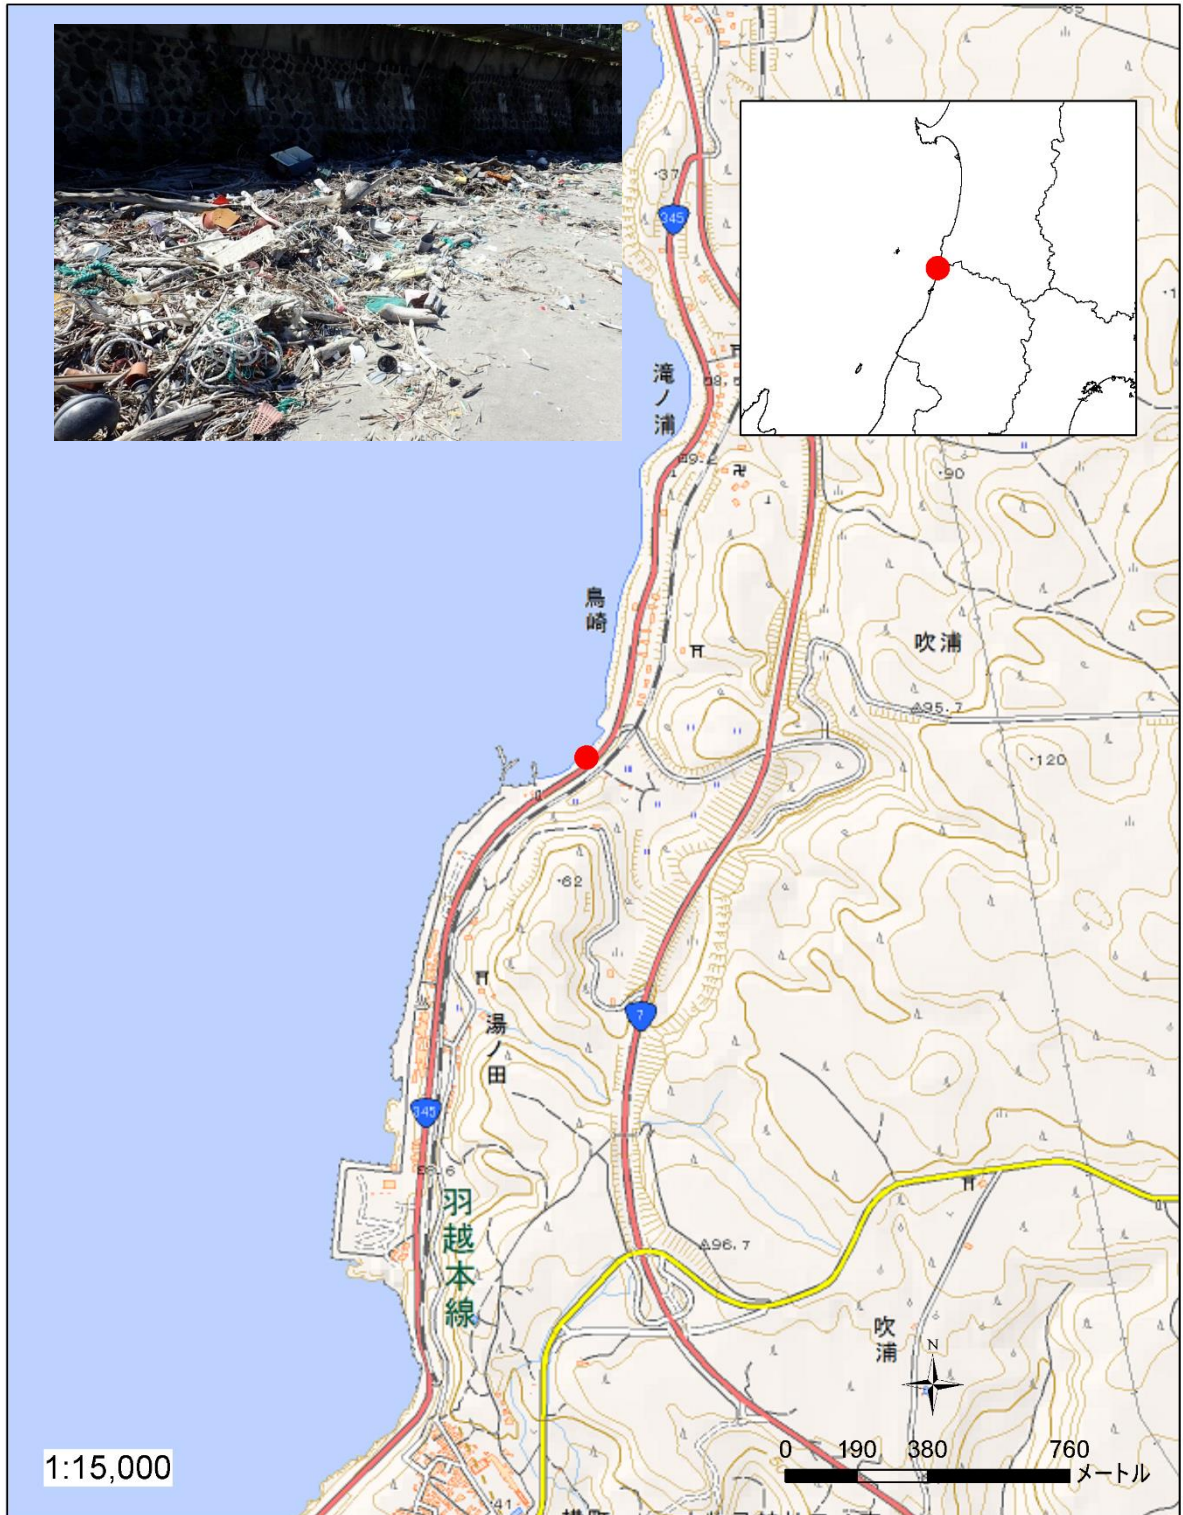
図 II. 5-16 山形県遊佐町鳥崎海岸の調査地点

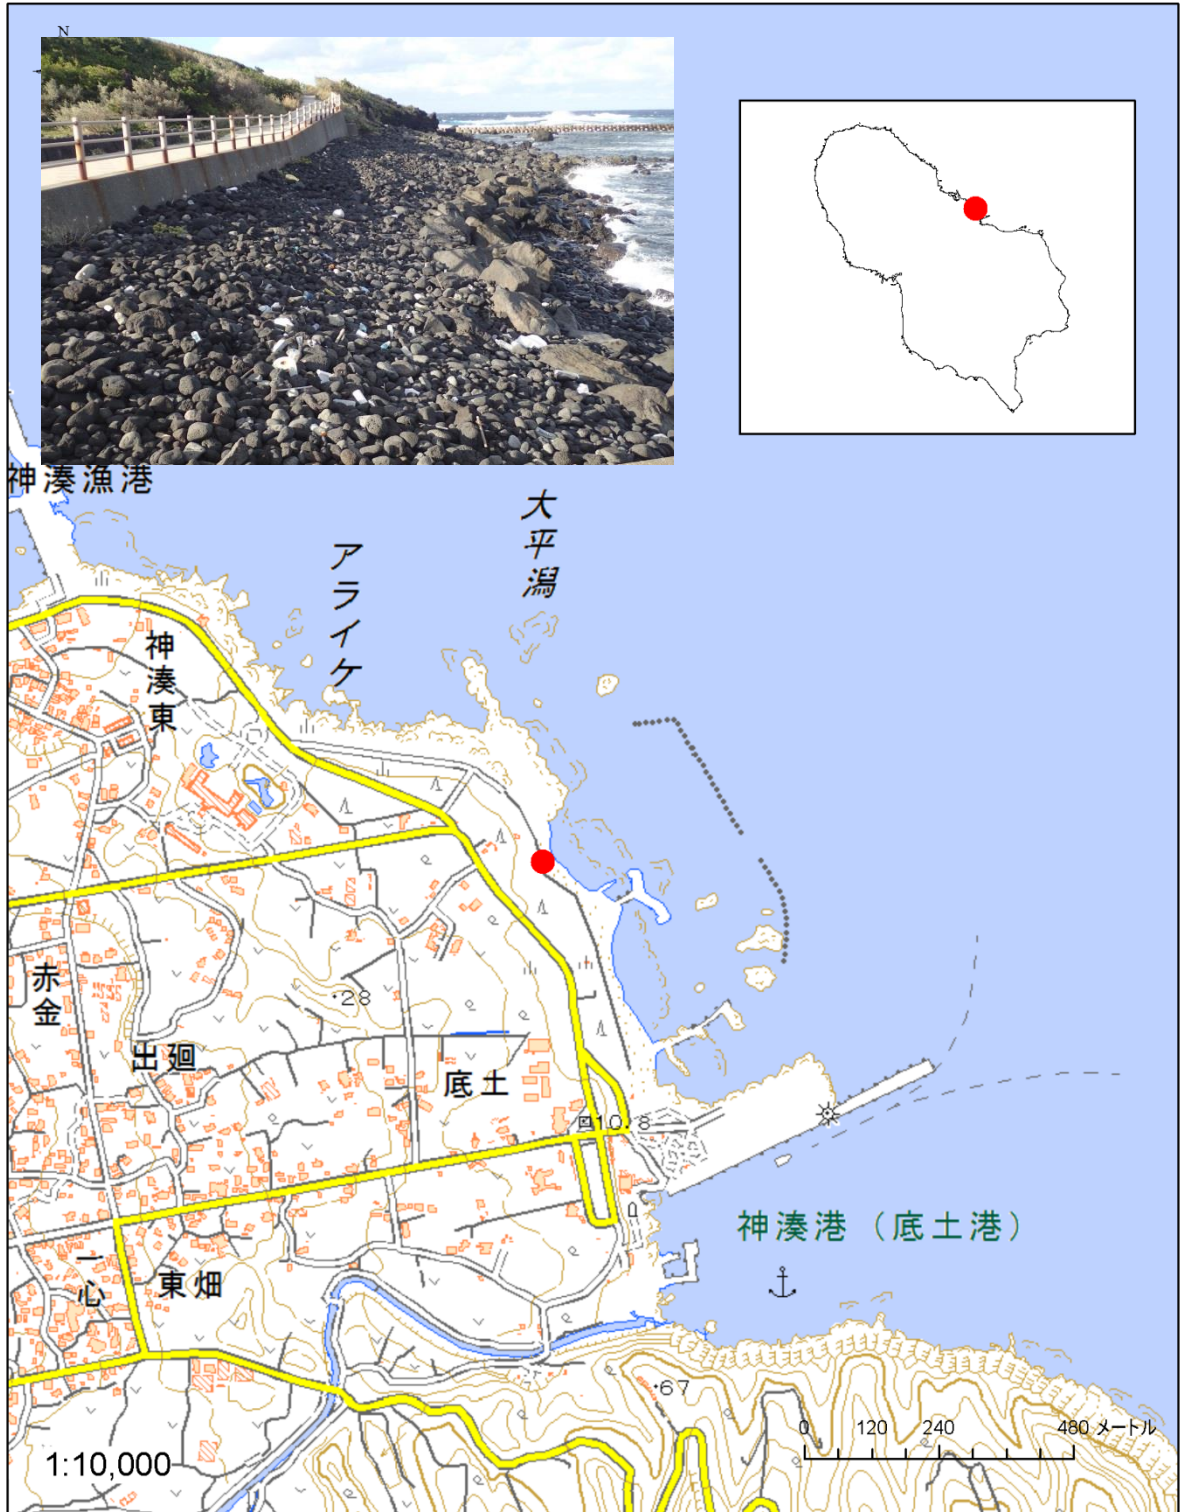
図Ⅱ.5-17 東京都八丈島町底土海水浴場の調査地点

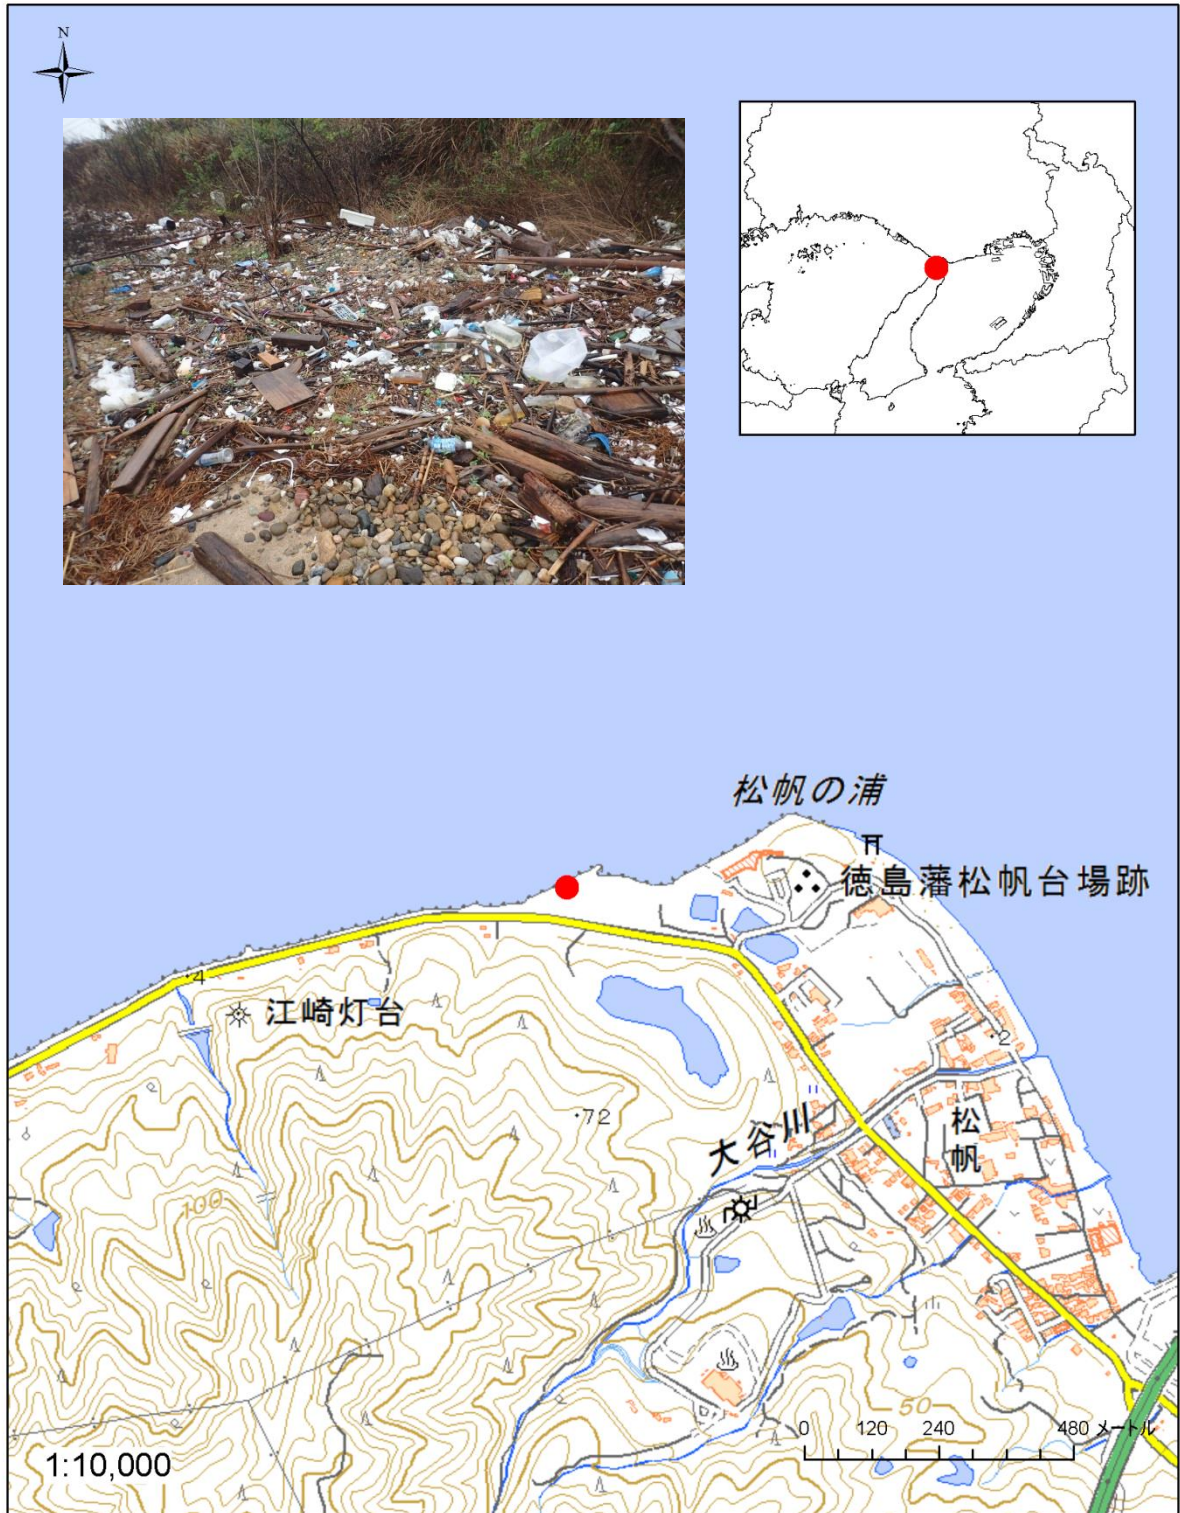
図 II. 5-18 兵庫県淡路市松帆海岸の調査地点

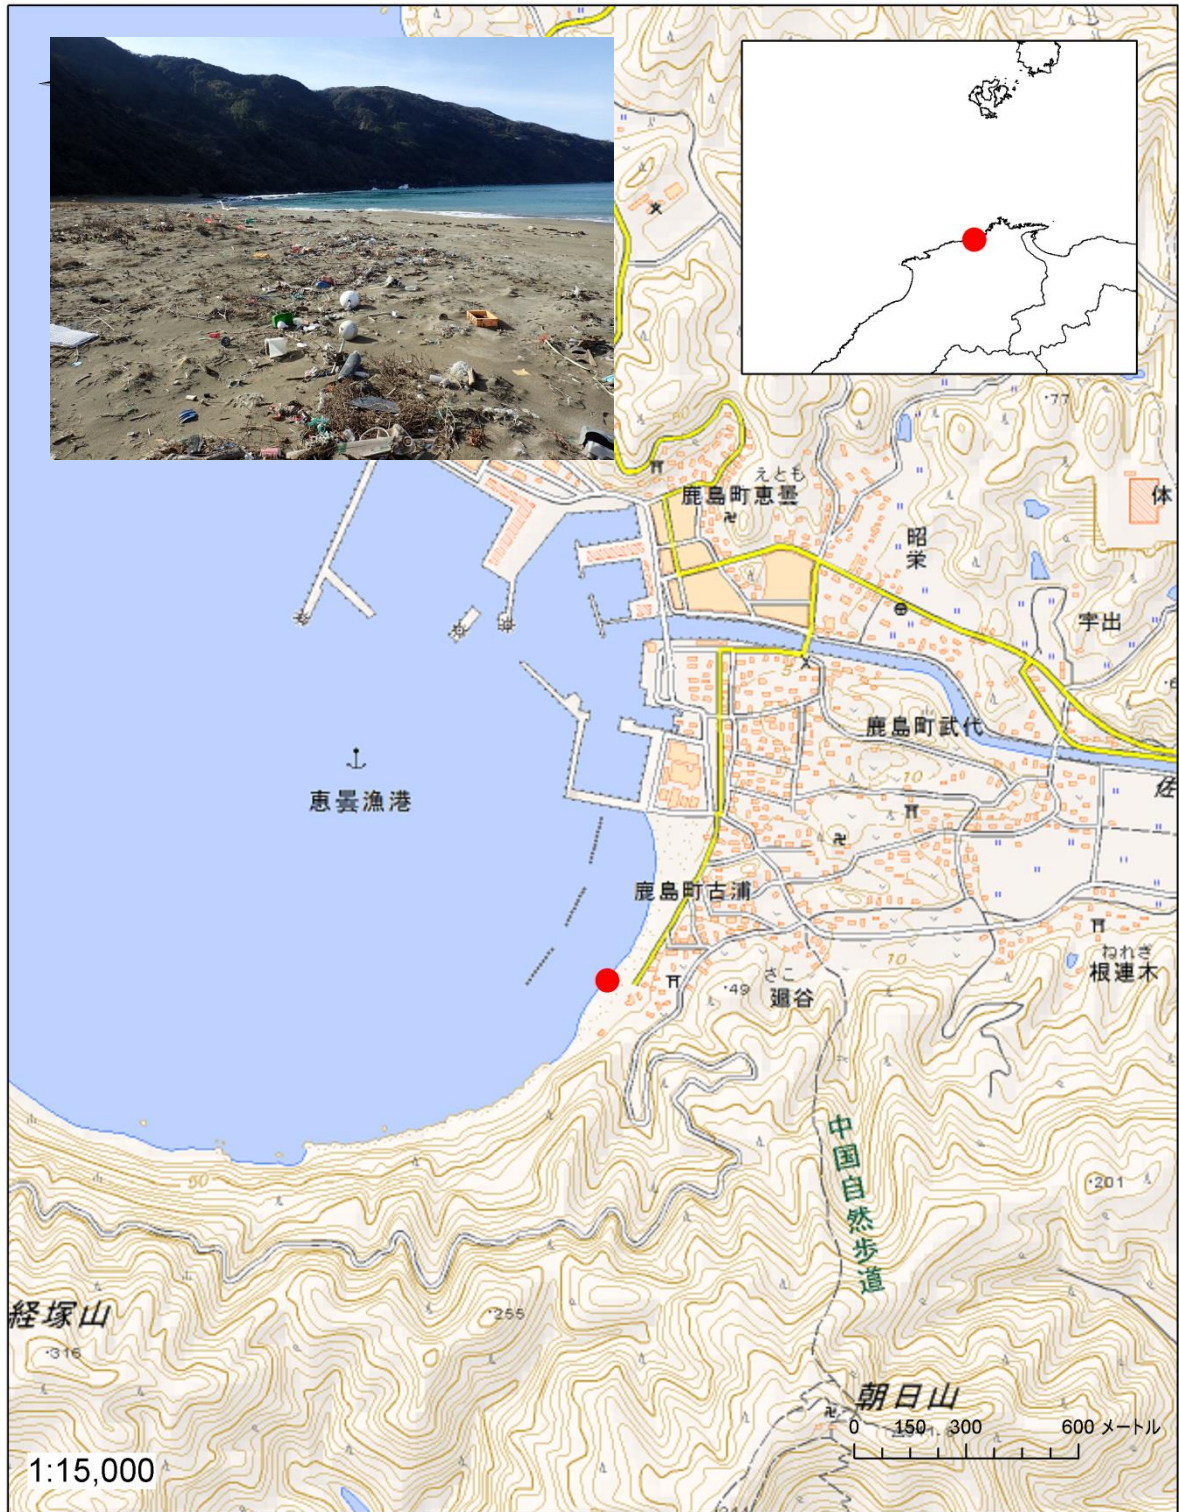
図Ⅱ. 5-19 島根県松江市古浦海水浴場の調査地点

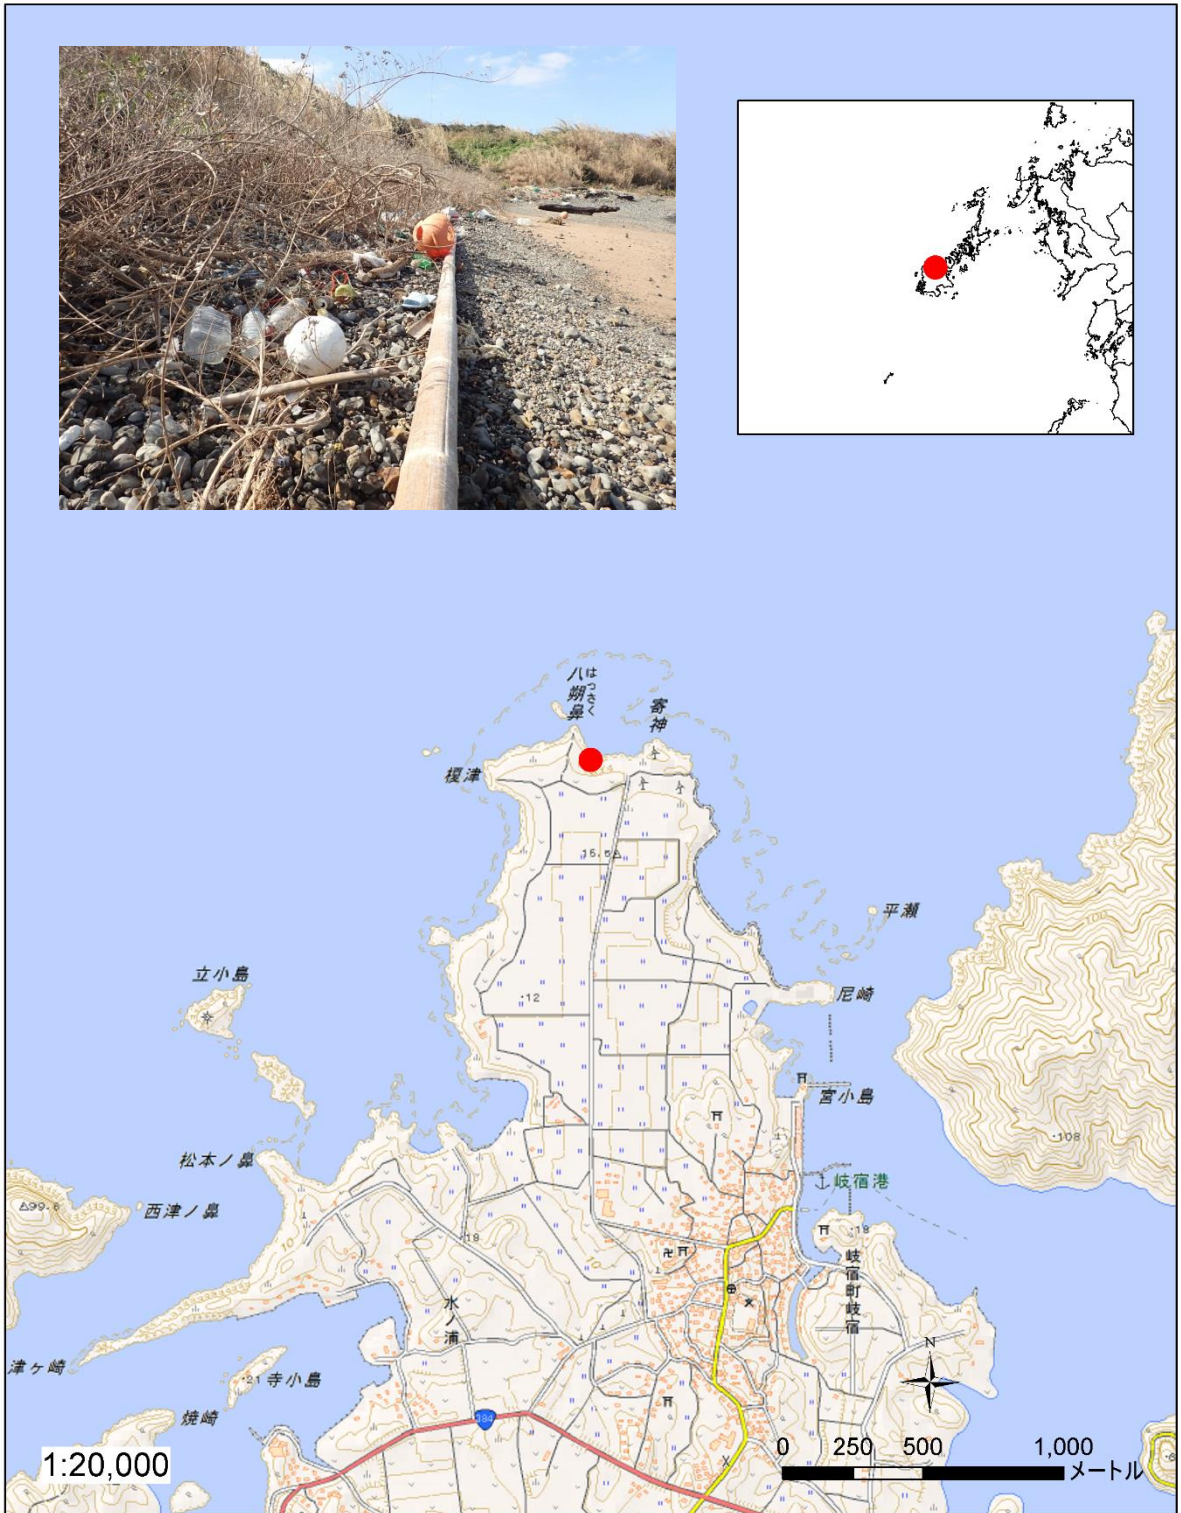
図Ⅱ.5-20 長崎県五島市八朔鼻海岸の調査地点
